STUDIO TECNICO ING. AGOSTINO

Procedura: JLENIA IMMOBILIARE SRL IN LIQ. – Tribunale di Parma n.36 anno 2020

Oggetto: Perizia di stima del più probabile valore di mercato relativamente al cespite di piena proprietà del Fallimento Jlenia Immobiliare srl, posto in Parma, viale Rustici n.28/1, censito al Catasto fabbricati del comune di Parma alla sez.01, foglio 18, mappale 532, subalterno 13

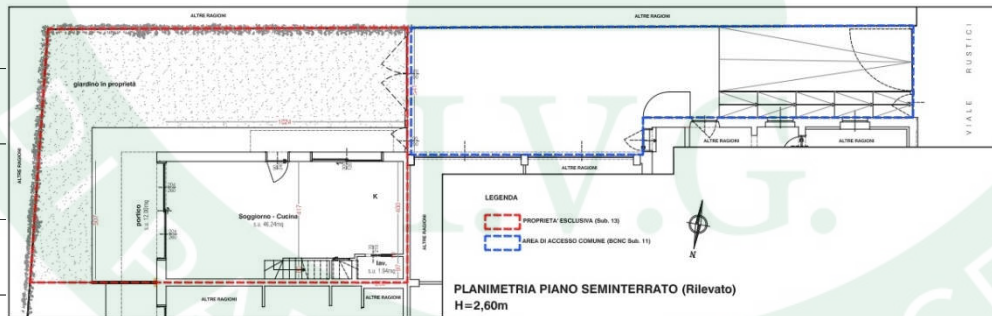
L'intero piano che come detto oggi viene utilizzato come soggiorno, cucina e bagno, risulta invece essere licenziato presso il comune di Parma come locale cantina e lavanderia

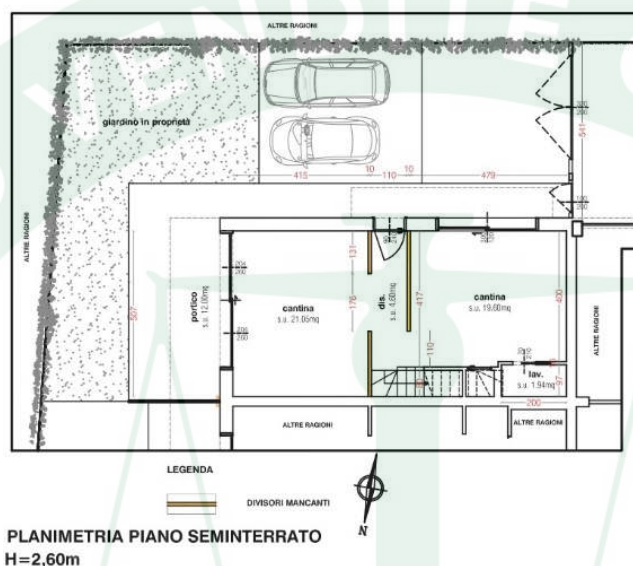
1. Mancanza di pareti divisorie interne previste nella licenza edilizia al piano seminterrato, a delimitazione del disimpegno utile, rispetto ai vani accessori destinati a cantina, funzionale all'accesso al piano abitabile superiore;

Alla luce di questa considerazione i bagni al piano seminterrato e sottotetto devono essere smantellati, riportandoli ad essere semplici lavanderie, inoltre le pareti divisorie mancanti al piano seminterrato devono essere ricostruite al fine di delimitare la zona utile rispetto a quella accessoria, infine deve essere posizionato un parapetto fisso ed idoneo al piano rialzato a protezione del foro del vano scala.
