Documentazione Fotografica

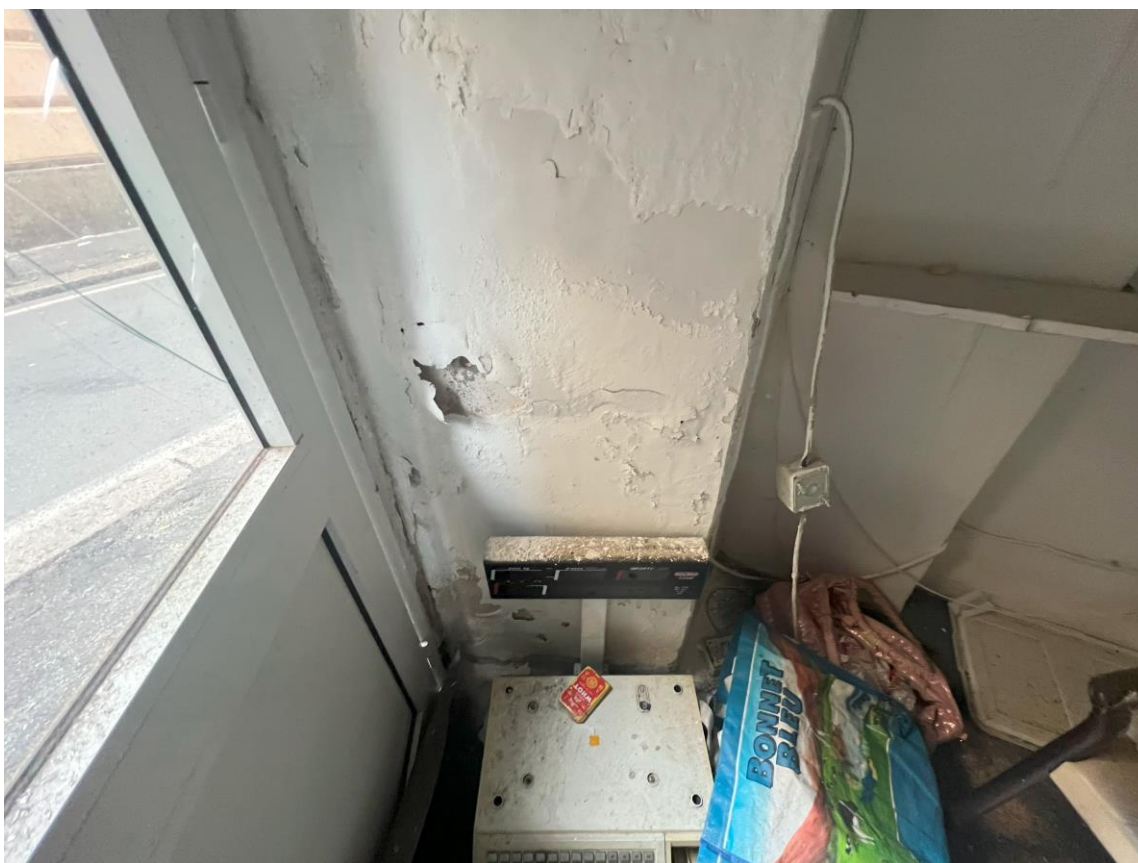
Foto 7. Particolare umidità muro perimetrale

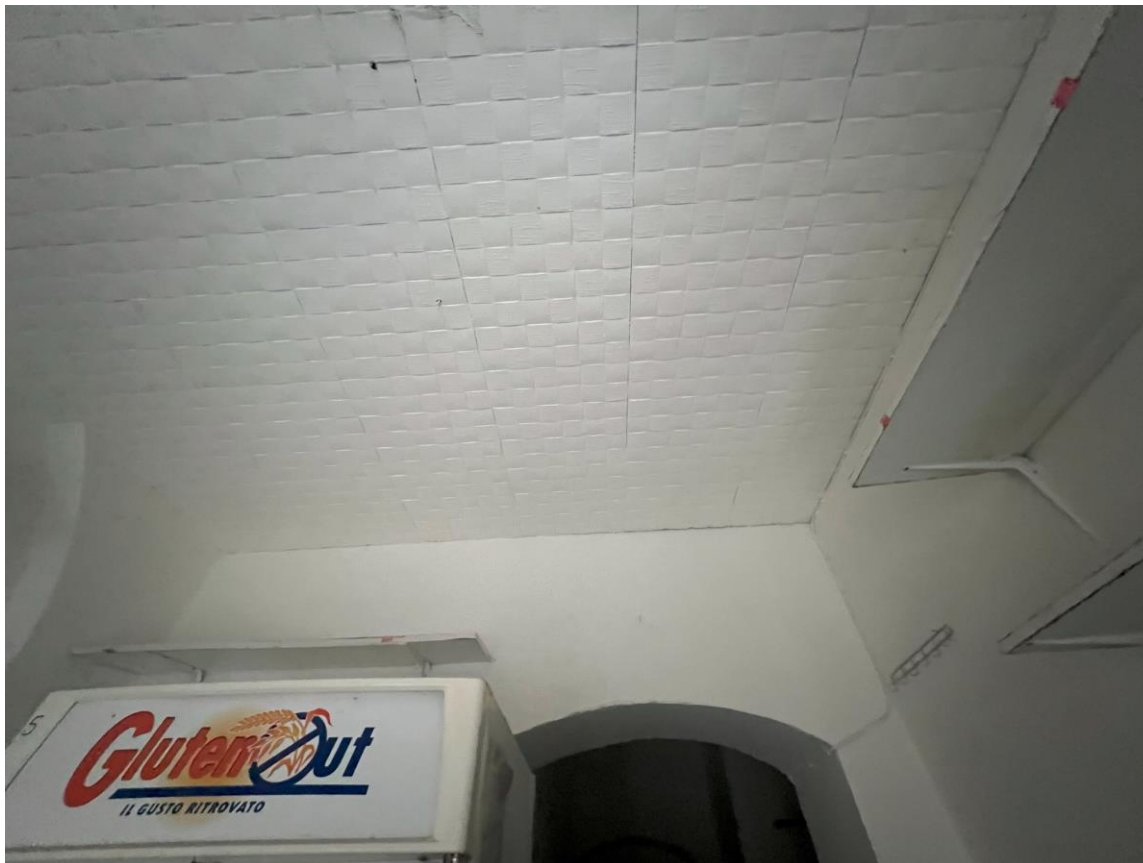
Foto 8. Particolare controsoffitto

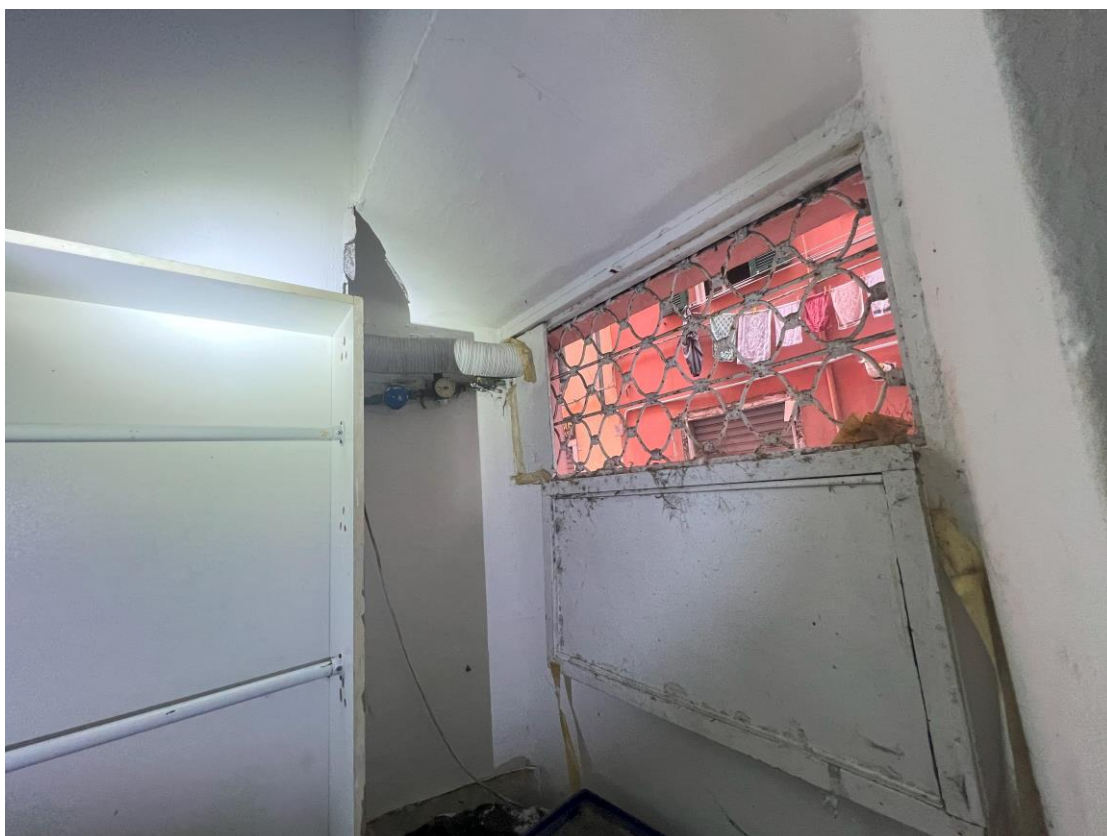
Foto 11. Bucatura sul retro

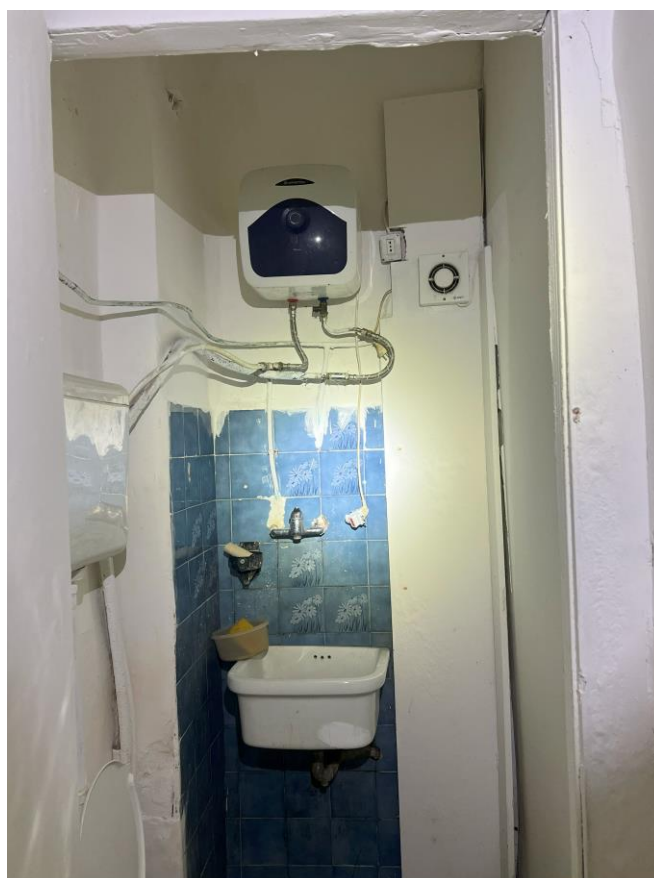
Foto 12. Boiler elettrico del quale non è stato possibile accertare il funzionamento

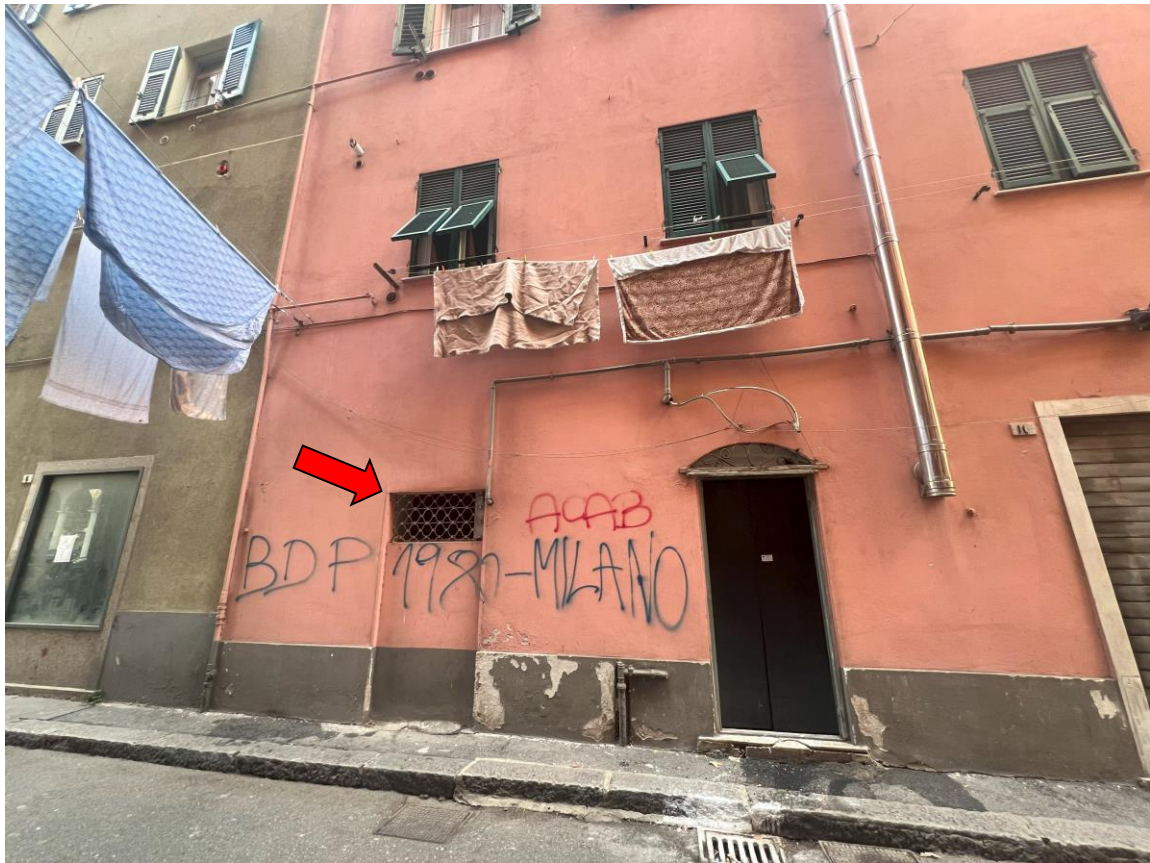
Foto 15. Identificazione della bucatina sul prospetto ovest
