TRIBUNALE DI CALTAGIRONE

ESECUZIONE IMMOBILIARE N. 51/2021 R.G.

ALLEGATO N° 2 – RILIEVO FOTOGRAFICO

CALTAGIRONE - VIA CAPPUCCINI VECCHI N.46

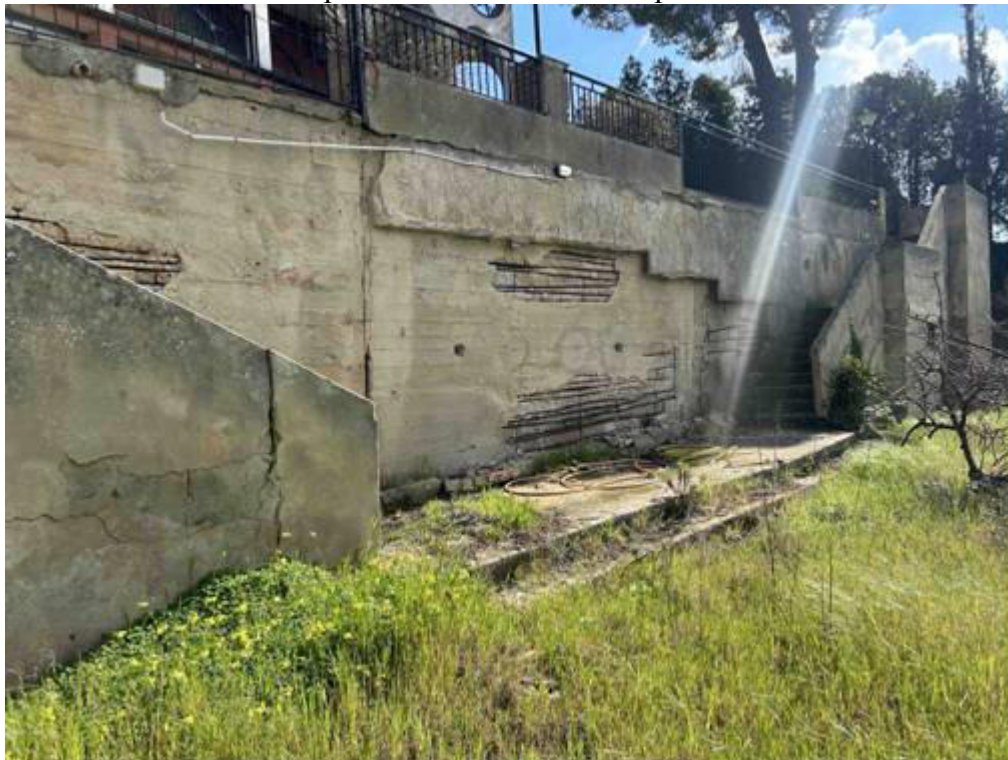
Foto n° 24 – Vista globale del muro di contenimento realizzato al di sotto del piano sottostrada. Si rileva il distacco del copriferro e la rotazione alla base dello stesso muro dovuta alla spinta soprastante nella parte sommitale, proveniente dal piano sottostrada. Lesioni estese nei parapetti in muratura della scala.

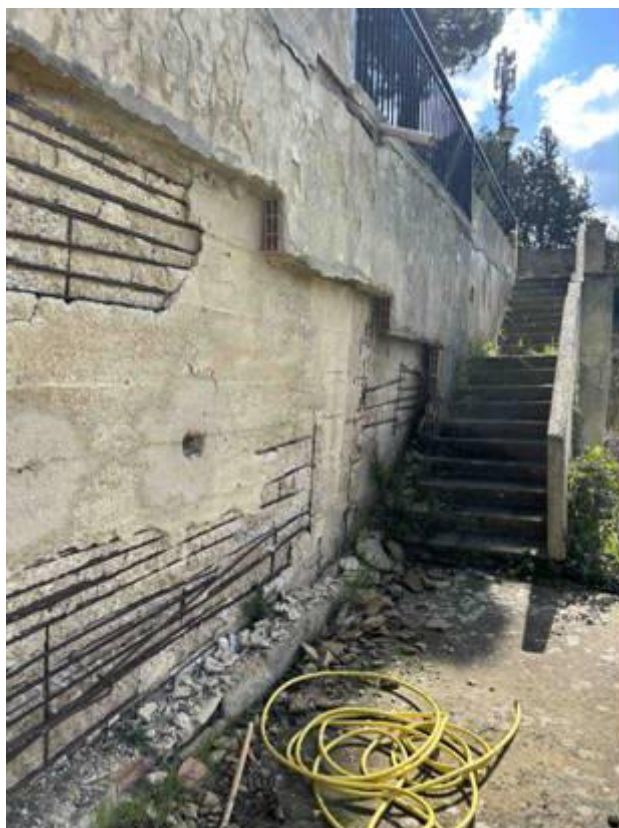
Foto n° 25 – Altra foto scattata al muro di contenimento realizzato al di sotto del piano sottostrada. Si rileva il crollo della parete in laterizio che rivestiva il muro per effetto della rotazione del muro nella parte sommitale.

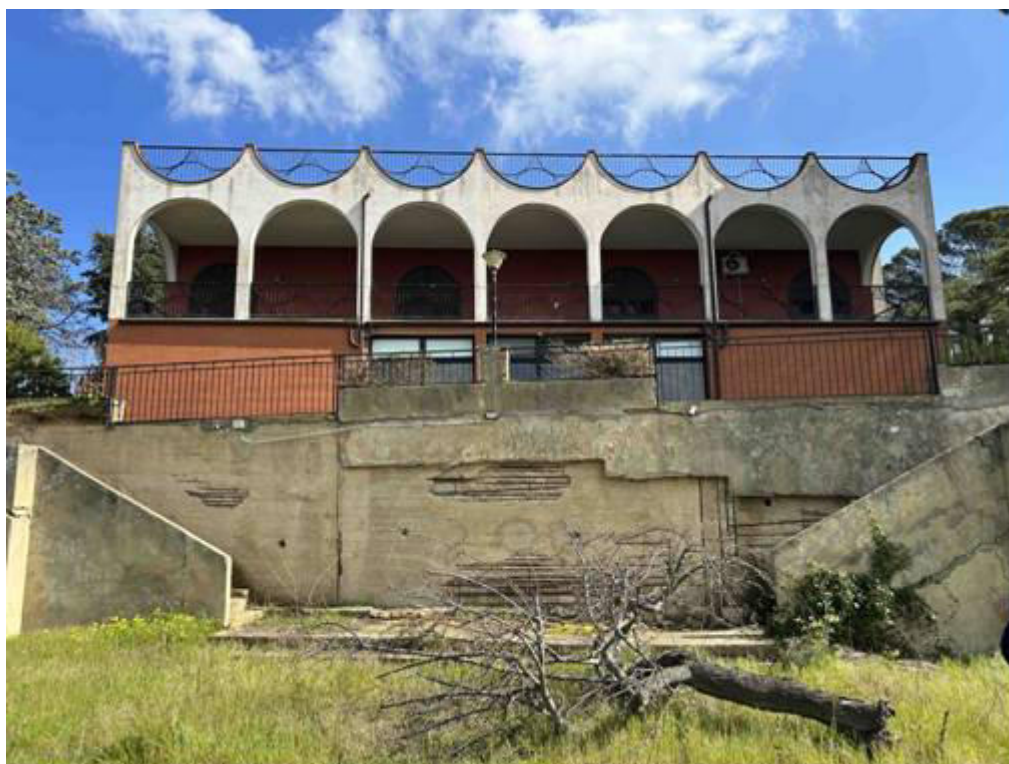
Foto n° 26 – Vista globale del muro di contenimento realizzato al di sotto del piano sottostrada. Si rileva il distacco del copriferro e la rotazione alla base dello stesso muro dovuta alla spinta soprastante nella parte sommitale, proveniente dal piano sottostrada.

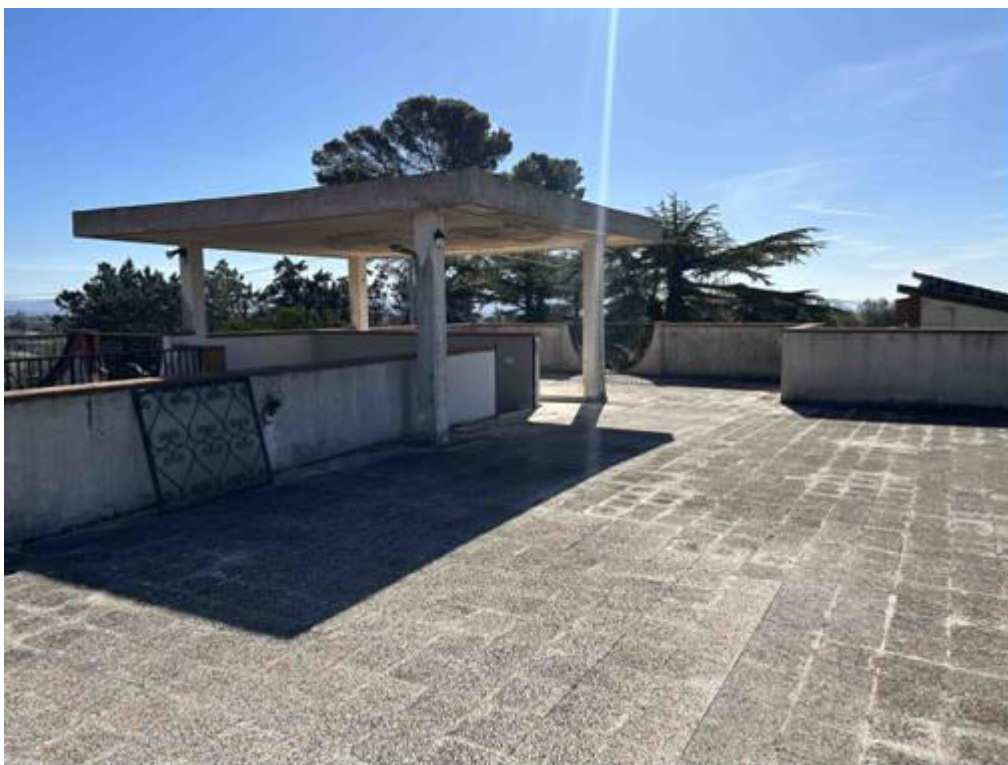
Foto n° 43 – Altra foto scattata al lastrico solare. La pavimentazione è in scaglie di granito. La scala di accesso ed un porzione del lastrico solare è ricoperto con un solaio che presenta problemi di infiltrazioni.

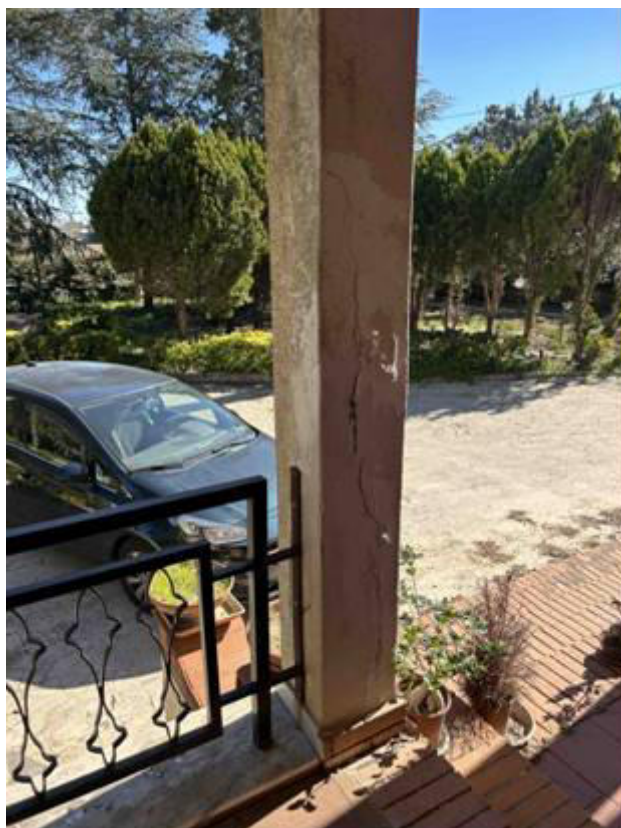
Foto n° 49 – Foto scattata in uno dei pilastri del portico. Si rileva una lesione verticale che dal piano di calpestio arriva fino a metà pilastro ed imputabile all'ossidazione del copriferro.

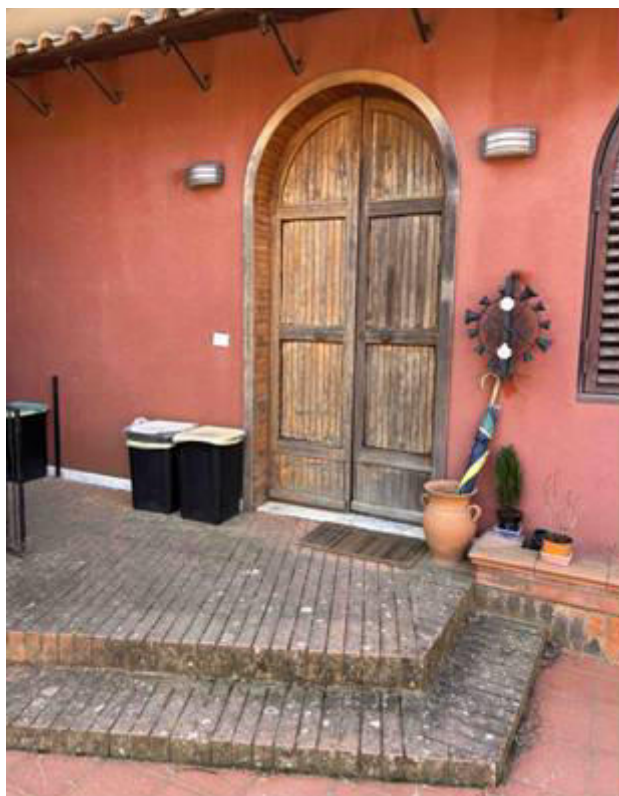
Foto n° 51 – Foto scattata al portone in legno di ingresso all’immobile. Lo stesso presenta segni di degrado e di vetustà per carenza di manutenzione ordinaria.

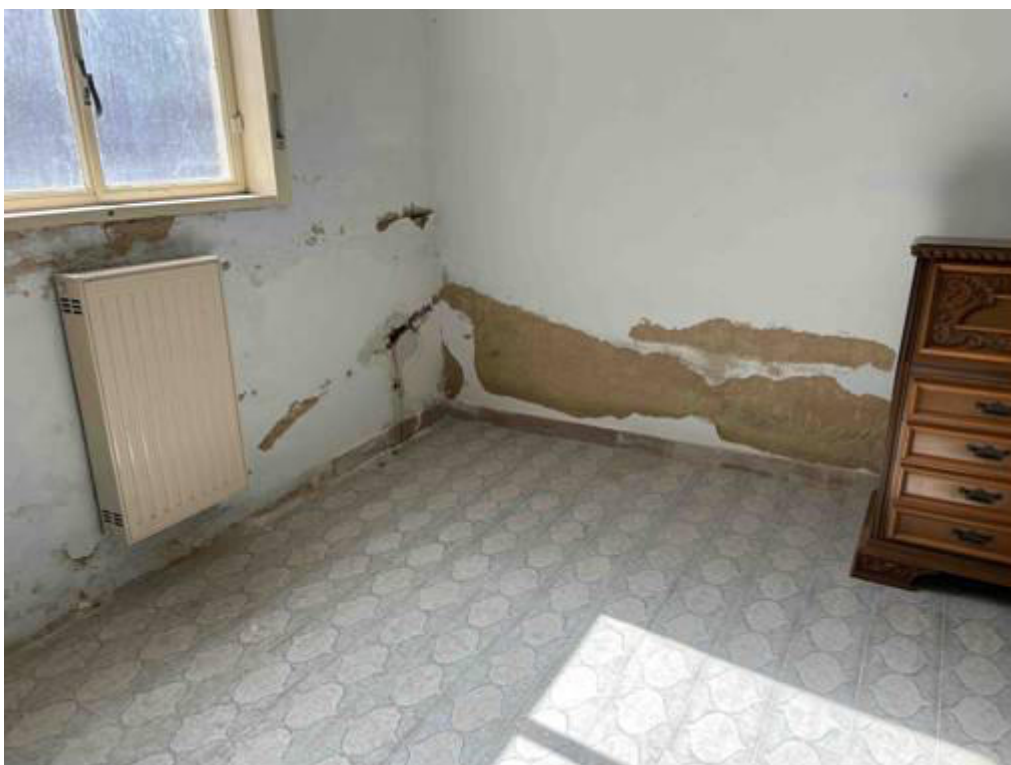
Foto n° 140 – Altra foto scattata alla pavimentazione ed alle pareti perimetrali. Si rilevano porzioni in cui è presente dell'umidità di risalita lungo le pareti perimetrali. E' inoltre presente un radiatore in alluminio pre-verniciato in discrete condizioni ed un infisso in lamiera a due ante.

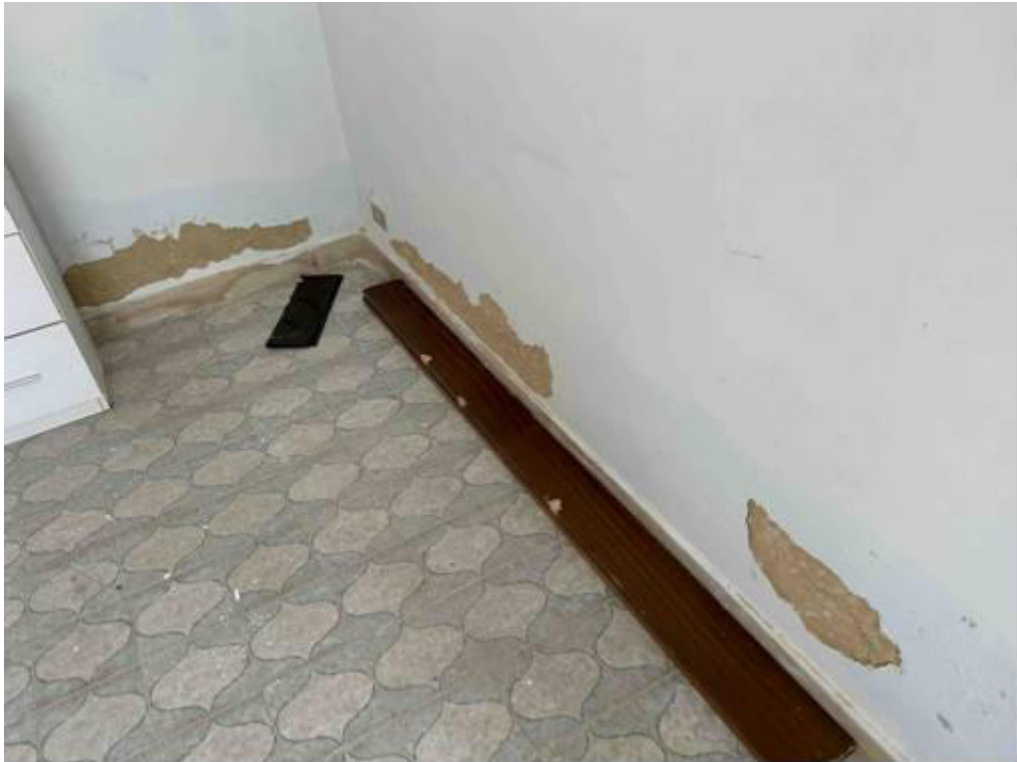
Foto n° 141 – Altra foto scattata alla pavimentazione ed alle pareti perimetrali. Si rilevano porzioni in cui è presente dell'umidità di risalita lungo le pareti perimetrali.

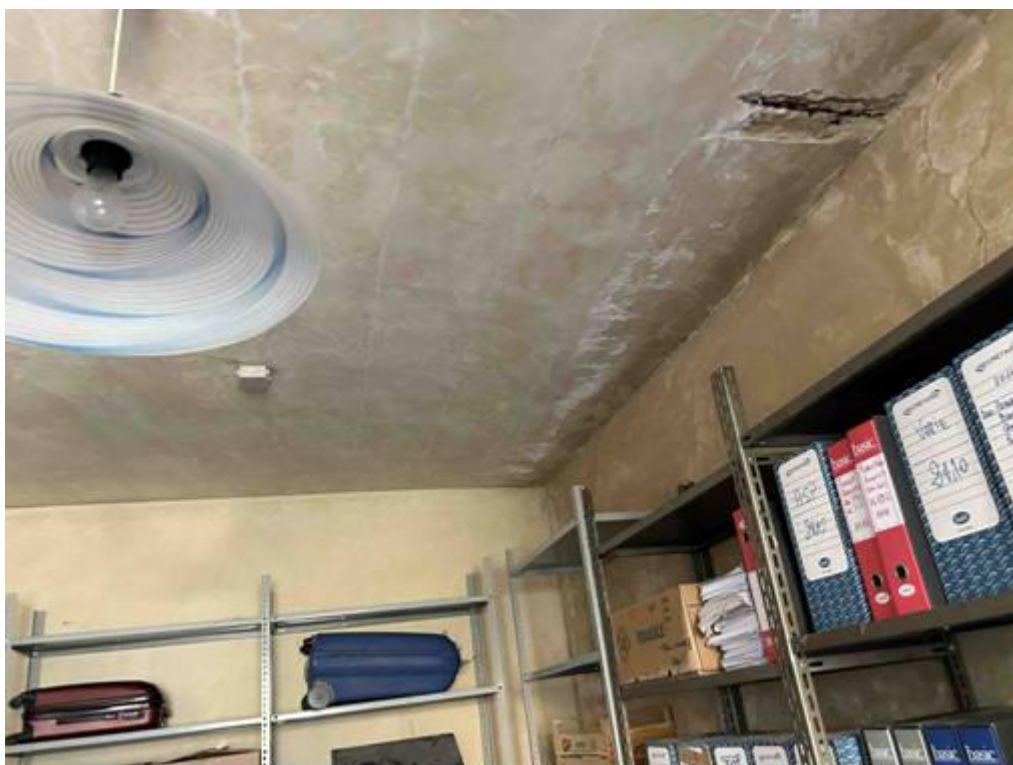
Foto n° 159 – Foto scattata nel soffitto del locale deposito rifinito con intonaco civile e tonachina. Si rilevano tracce di umidità pregressa che hanno determinato l’ossidazione dei ferri ed il distacco del copriferro.
