allegato n. **E.12**

Fotografie degli interni

scatti del 17 Febbraio 2025

- - n. 24 foto dell'appartamento con giardinetto esclusivo e garage foglio 20,
m.n. 264 (632), subb 5-14, 10, 11 e 19, in via Stazione n. 2010

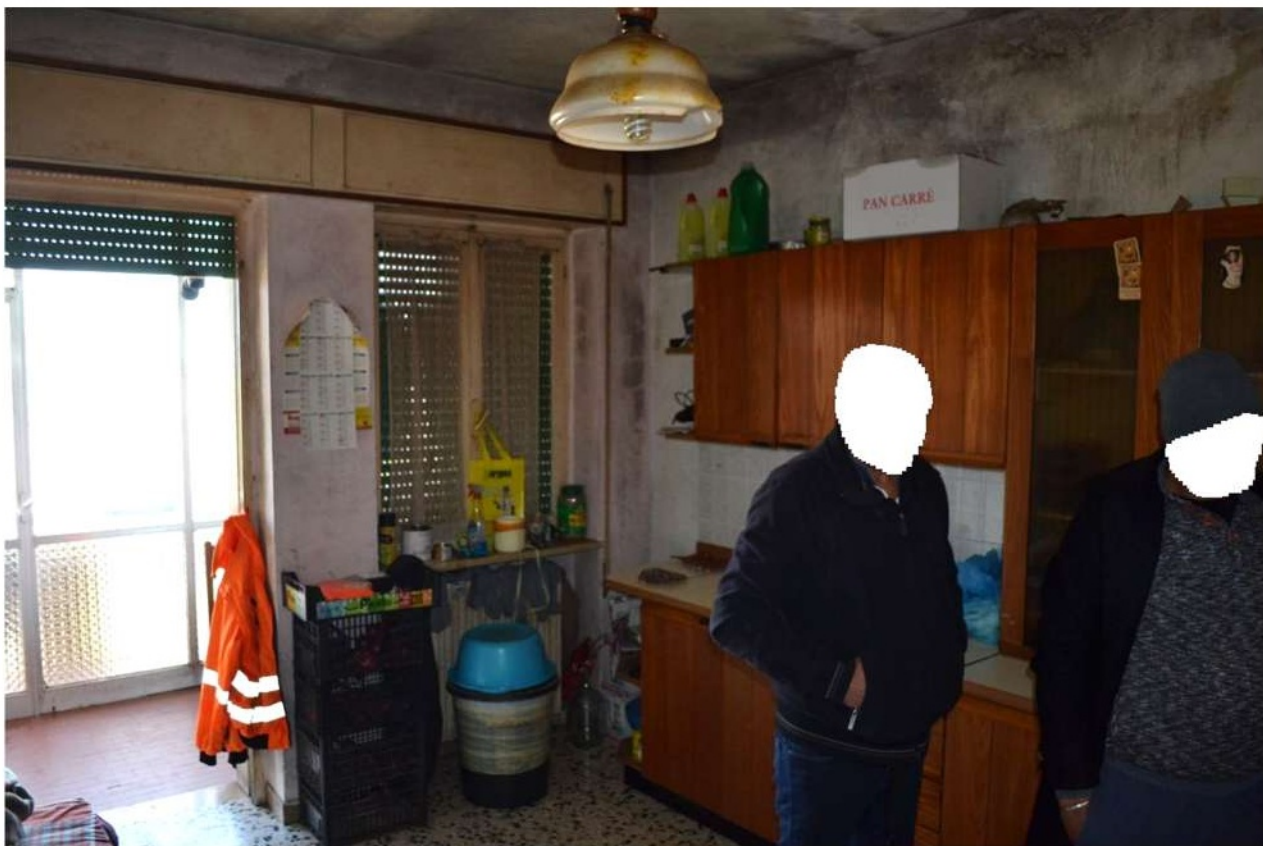
foto 1 – m.n. 632 (264) sub 5 (soggiorno) – L'appartamento, dotato di ingresso solo pedonale da scala comune, al primo accesso risultava abitato dal esecutato e da suo fratello. All'anagrafe è attestato anche un terzo soggetto [REDACTED]. L'unità al secondo piano, con qualche trascurabile difformità nelle destinazioni d'uso dei vani rispetto alla rappresentazione catastale, si compone di ingresso con disbrigo, soggiorno, cucinino, loggia, poggiolo, bagno e tre stanze da letto. L'altezza utile interna è ovunque di circa 2.83m.

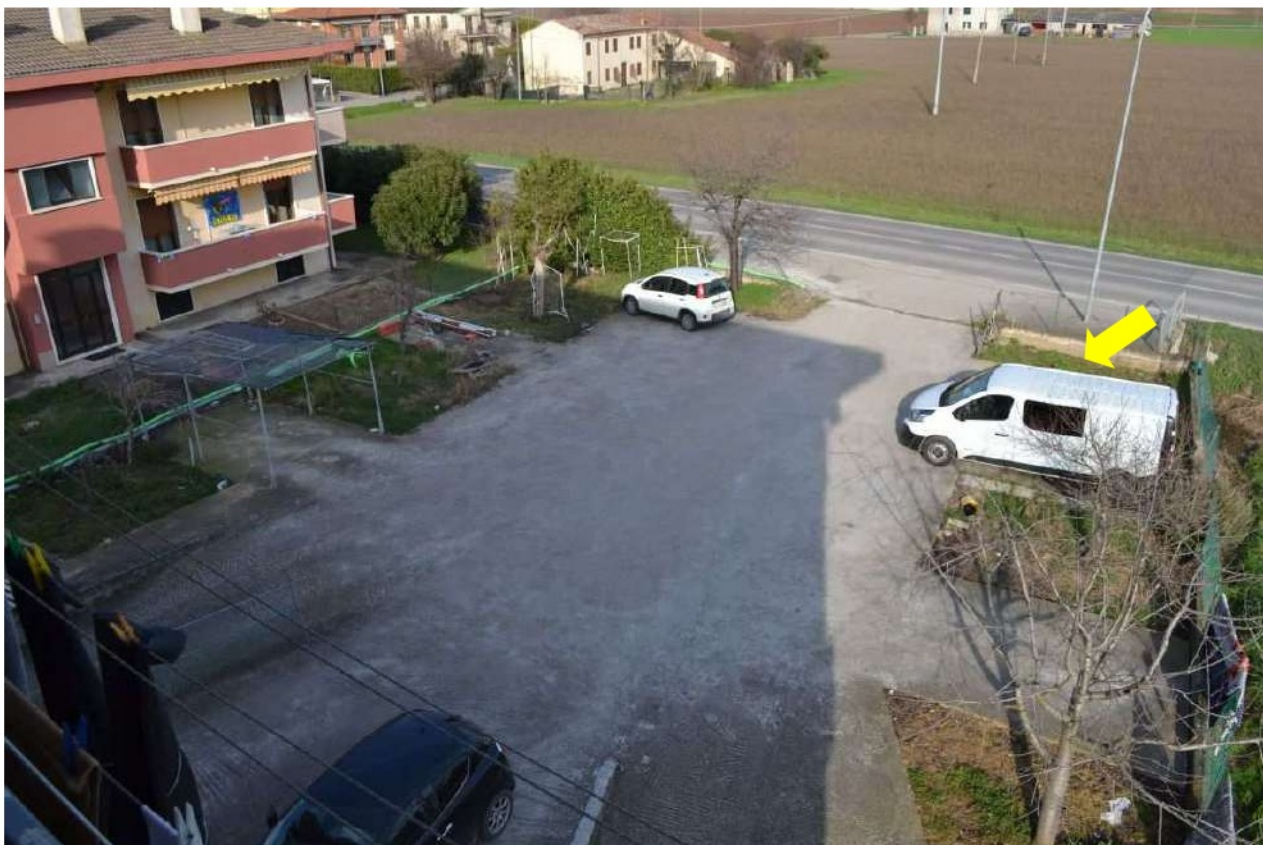
foto 2 – 632 (264) sub 11 (parti comuni condominiali e giardinetti esclusivi, visti dal poggiolo dell'appartamento) – Censita graffata all'appartamento vi è una superficie erbosa esclusiva di poco superiore ai 30 m². Si tratta del **sub 14**, che in foto è dietro al *van* bianco (freccia). Il bene è di esiguo valore, sia venale che d'uso, ma nondimeno contribuisce all'estimo complessivo del lotto unico, seppur di poco.

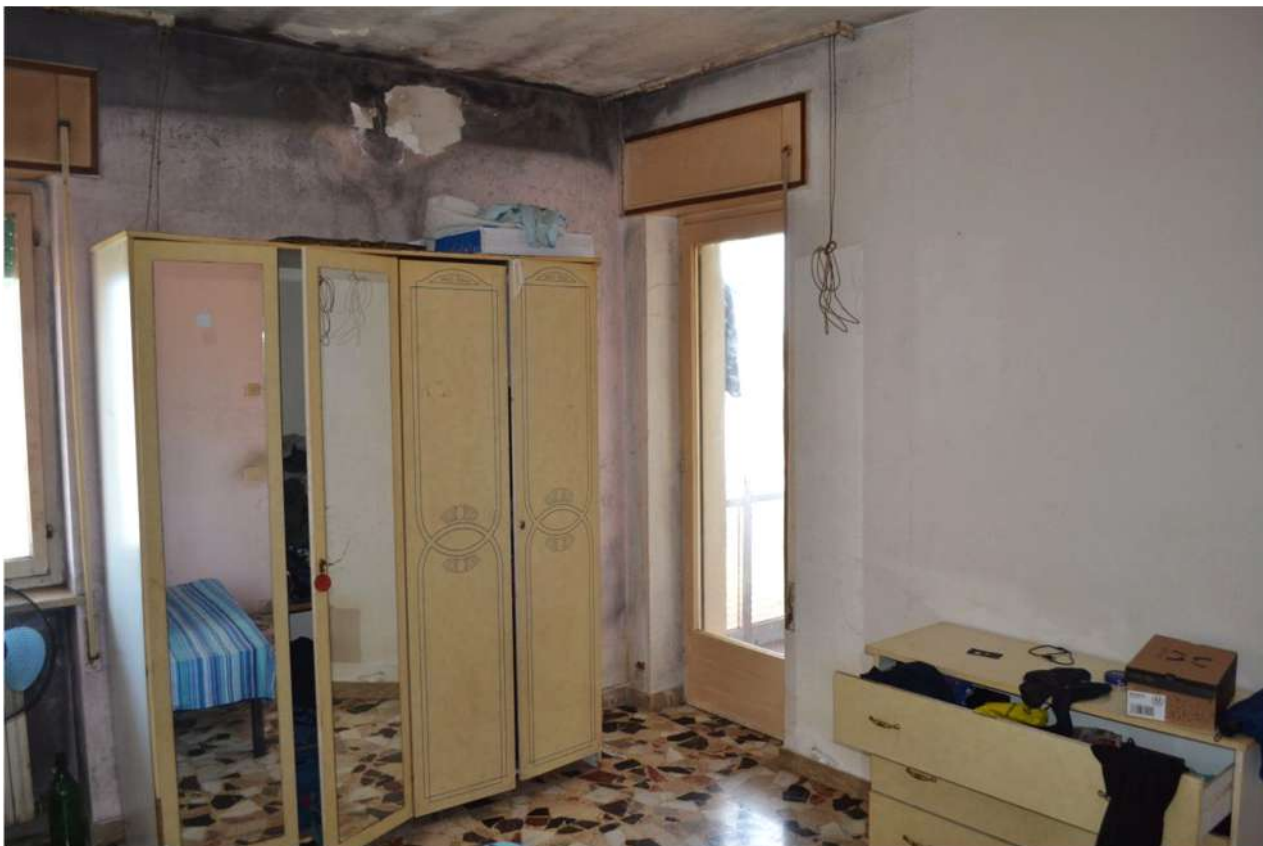
foto 3 – m.n. 632 (264) sub 5 (letto 3) – Tutto l'appartamento si trova in condizioni di manutenzione a dir poco scadenti. Oltre a risentire di marcata vulnerabilità lungo i ponti termici, l'involucro superiore lascia trafilare l'acqua piovana: la combinazione dei due difetti – uno costitutivo e l'altro accidentale – col tempo ha reso muri e soffitti delle distese di muffa. I corpi scaldanti sono termosifoni a bassa inerzia termica; i pavimenti sono in quadroni alla simil-palladiana (come qui) o alla simil-veneziana (come in soggiorno o nella camera da letto di cui alla foto successiva).

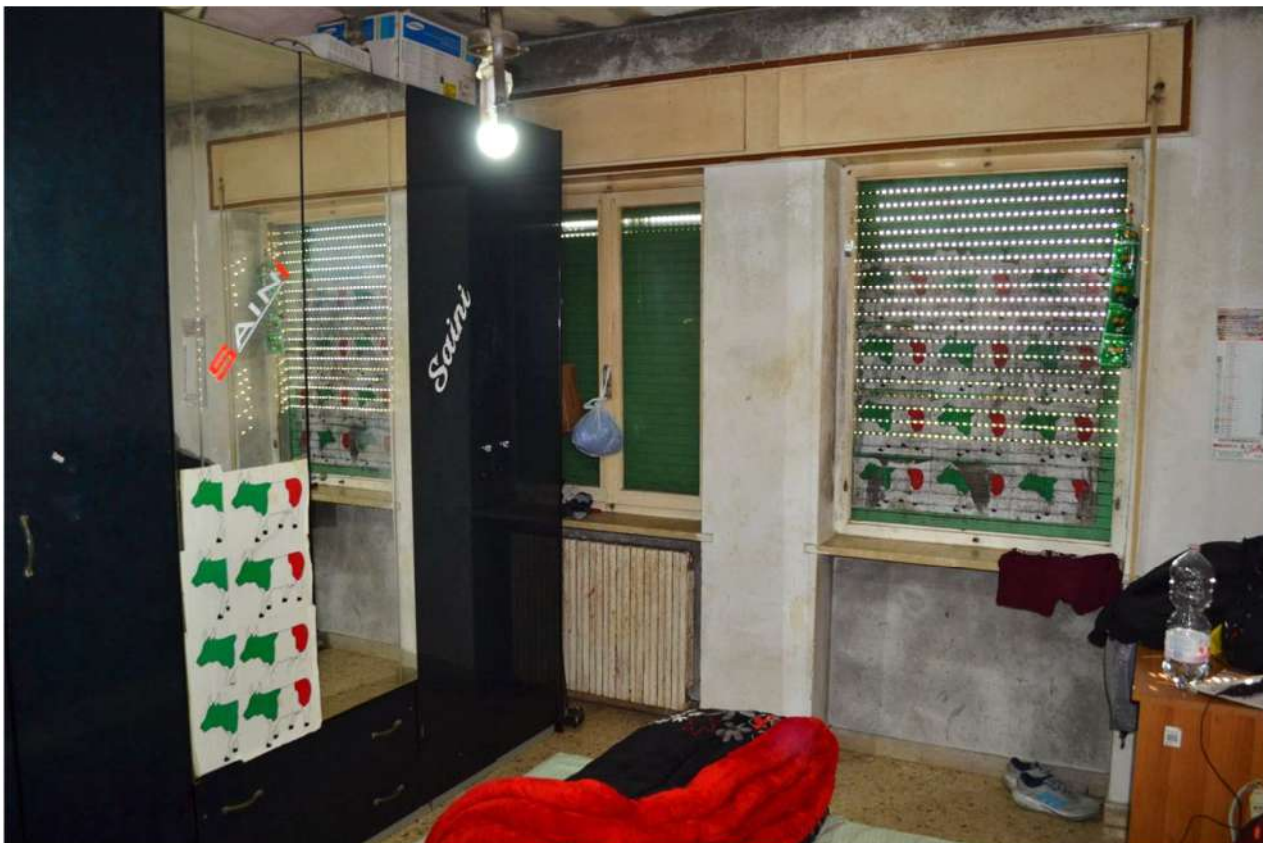
foto 4 – m.n. 632 (264) sub 5 (letto 2) – Anche nell'unica camera da letto singola (misura 12,62 m²) si riscontrano estesi aloni di muffa nera – per cui inattiva al momento dell'ispezione, ma riattivabile in caso di ripresa dell'irrorazione. Mancano una finestra e un corpo scaldante sotto davanzale (infixo a destra in foto).

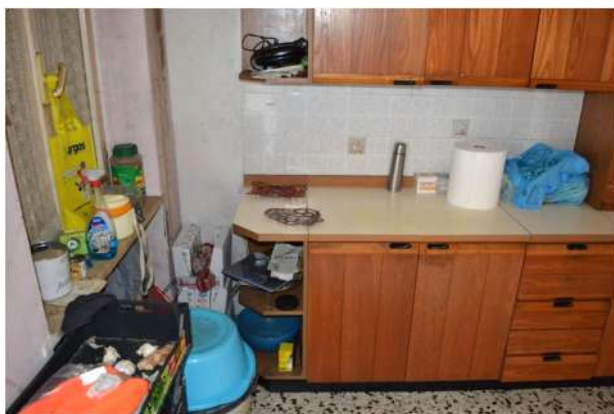
foto 5 - sub 5 (soggiorno) – Questo locale, avente superficie pari a 14,44 m², vigente il DM 05/07/1975 sarebbe quello più adatto a essere destinato a cucina. Sennonché la norma fondamentale recante i requisiti igienico-sanitari delle abitazioni entrava in vigore pochi anni dopo la costruzione dell'immobile.

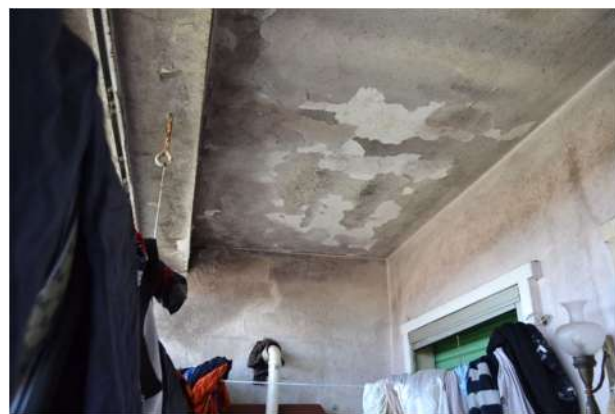
foto 6 - sub 5 (loggia) – Anche il vano finestrato di interposizione tra il soggiorno e il poggiolo mostra evidenza di protratte infiltrazioni d'acqua. Il tubo bianco in basso, al centro, è l'espulsione fumi della caldaia murale (vedi foto n. 17). Il contorno dell'infisso è sormontato da una trave d'ambito fuori spessore.

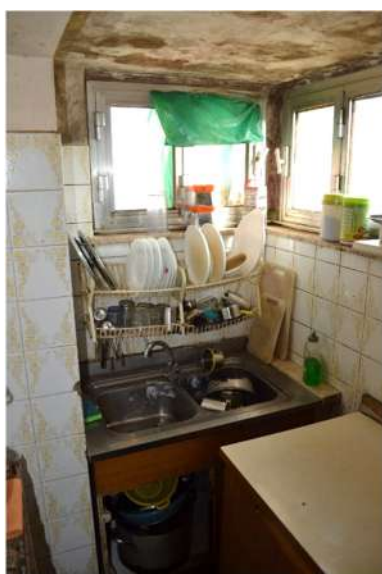
foto 7 - sub 5 (cucinino) - Il cucinico adibito ad angolo cottura misura 4,13 m² in superficie per poco meno 2,11 m d'altezza. Il locale si chiama "retro" al catasto.

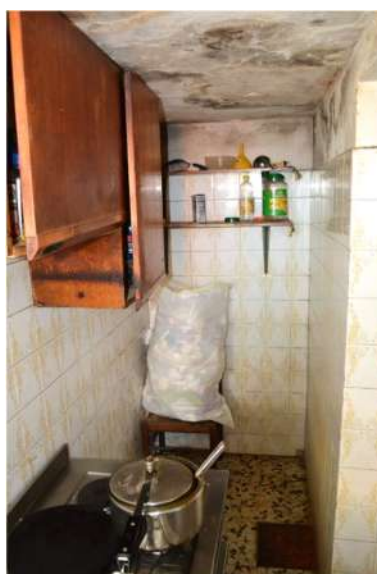
foto 8 - sub 5 (cucinino) - Anche qui il soffitto lascia trapelare notevoli infiltrazioni ristagnanti di acqua piovana, dando luogo ad aloni di aspetto molto risalente.

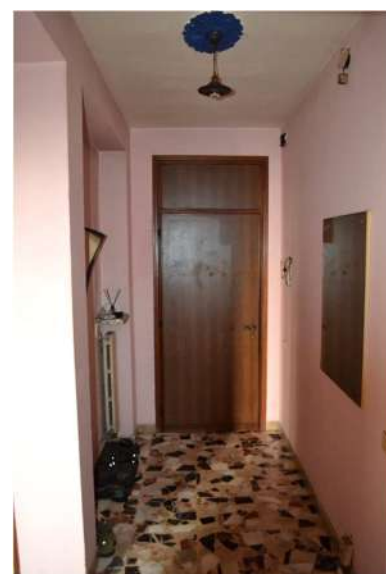
foto 9 – sub 5 (ingresso) - Trovandosi sotto il colmo della copertura, questa stanza è la meno soggetta all'evidenza di fenomeni di infiltrazione. Misura tot 7,37 m².

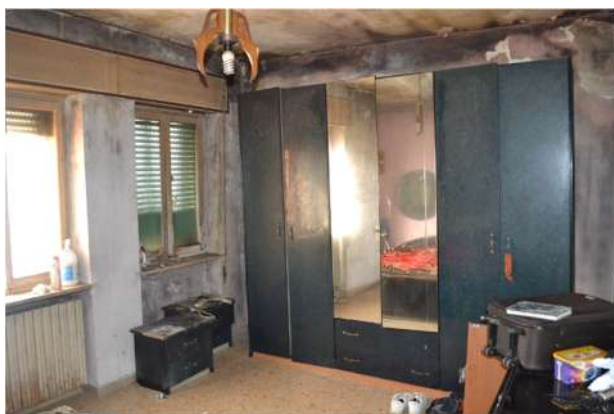
foto 10 - sub 5 (letto 1) – La stanza da letto sud è anche quella più ampia e misura 16,35 m². Come illustrato dalla foto esterna n. 3, anche qui manca un infisso – oltre a un corpo scaldante sotto davanzale.

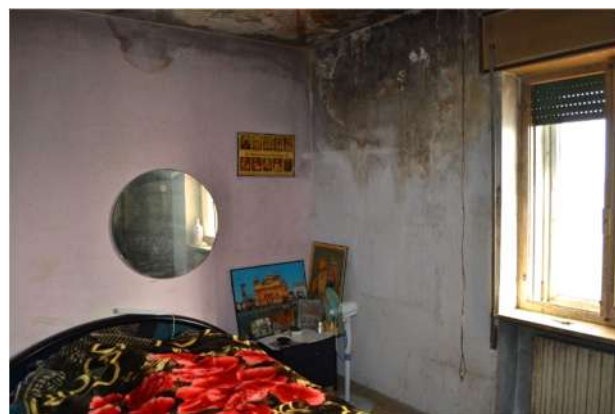
foto 11 - sub 5 (letto 1) – Le membrature d'ambito si presentano fortemente ammalorate soprattutto sul lato attiguo al soggiorno e al cucinino. Le mufte, pur prevalentemente nere, non sono tutte inattive.

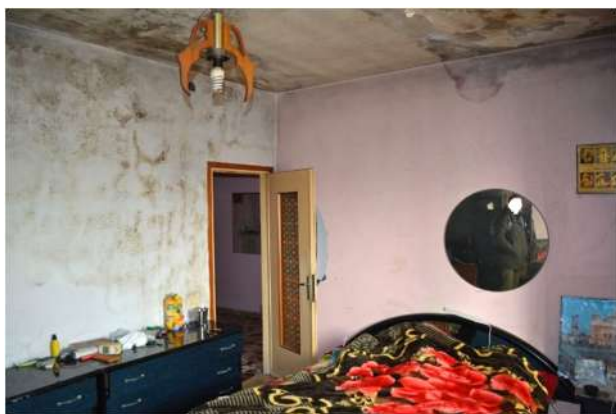
foto 12 - sub 5 (letto 1) – La stanza da letto principale ha problemi di umidità residua anche sul muro che la divide dal bagno. La porta interna, secondo lo standard tipologico prevalente nell'abitazione, ha il contorno in legno tamburato verniciato e la luce centrale in vetro stampato.

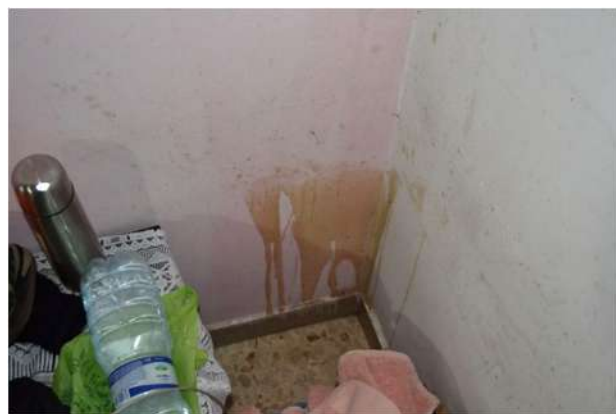
foto 13 - sub 5 (letto 2) – Oltre agli ammaloramenti da incuria pluridecennale, già diffusamente descritti, nell'angolo di stanza contiguo al vano scale si vede una colatura di sporcizia versata sulla parte bassa del muro in comune con la u.i.u. sub 6. L'abitazione non è verosimilmente mai stata ritinteggiata.

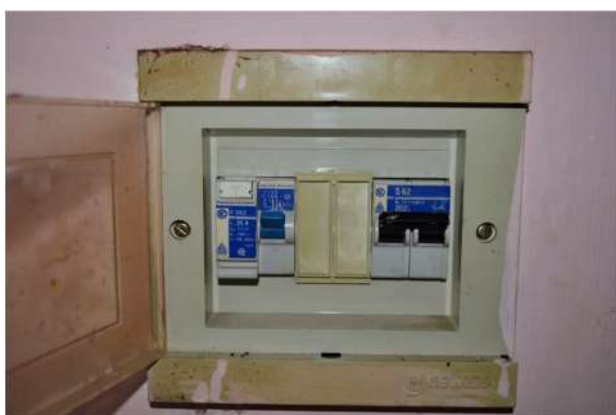
foto 14 - sub 5 (ingresso con disbrigo) – Il quadro elettrico generale dell'appartamento, in apparenza datato, ha la $I_{\Delta n}$ del differenziale correttamente tarata (3 mA) e un solo magnetotermico da 15 A.

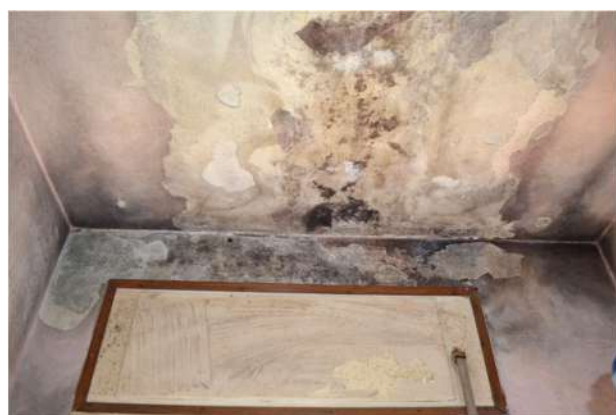
foto 15 - sub 5 (bagno) – Le mufte sopra il cassonetto dell'avvolgibile sono multicolori, variando dal nero al verde al giallastro: segno che le micocolture sono attive, cioè correntemente irrorate.

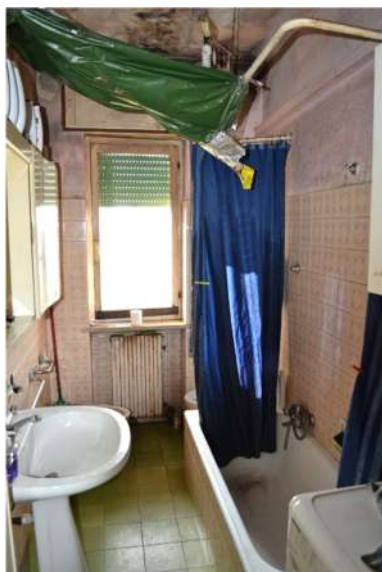
foto 16 - sub 5 (bagno) - L'arredo sanitario contempla lavabo, vasca da bagno, vaso e bidet, oltre all'attacco per lavatrice. Non vi sono termoarreda (scaldasalviette).

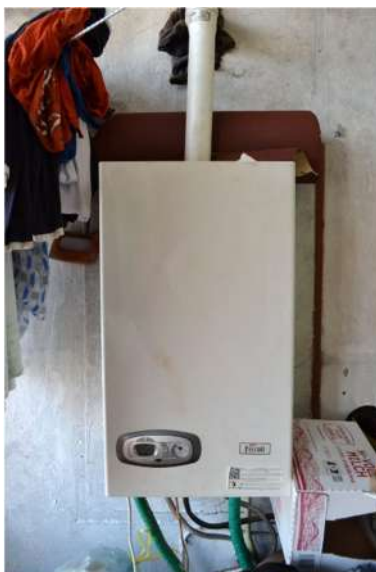
foto 17 - sub 5 (loggia) - Il generatore di calore pare una caldaia Ferroli da 24 kW. L'esecutato non sa riferire eventuali estremi di accatastamento CIRCE.

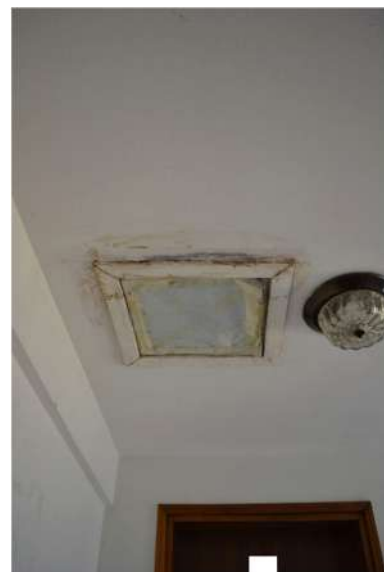
foto 18 - sub 10 (vano scale) - Al sottotetto si accede da una stretta botola ubicata sopra l'ultimo pianerottolo comune al secondo piano, davanti all'ingresso dei subb 5 e 6.

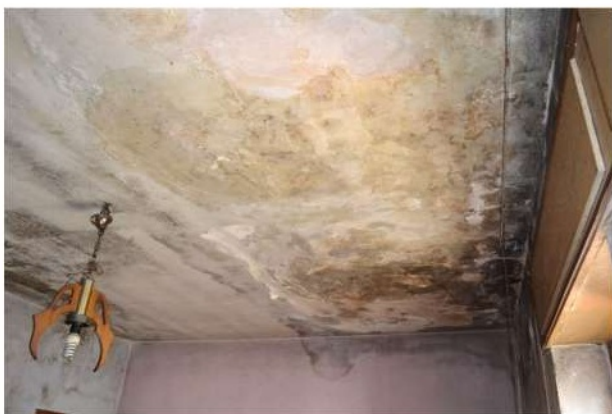
foto 19 - sub 5 (letto 1) - Anche nella stanza da letto più grande si vedono muffe intradossali di molti colori, per cui di attività e alimentazione variabili – probabilmente – in ragione della loro diversa prossimità ai punti di maggiore irrorazione a riva di copertura.

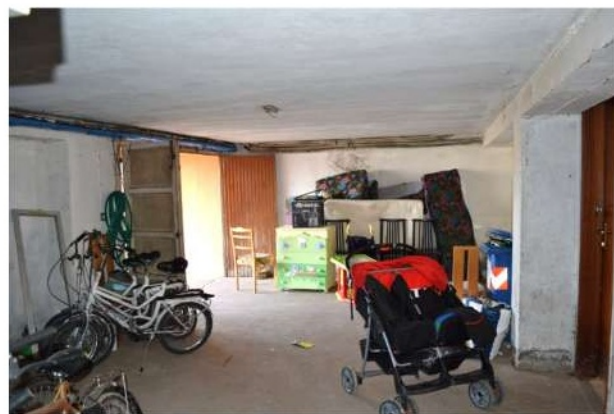
foto 20 - sub 10 (corsia garage) - Gli unici beni comuni non censibili attribuiti al compendio sono il sub 10 (interno, vano scale e corsia garage) e il sub 11 (esterno, corte comune). Essi non esprimono alcun autonomo valore venale.

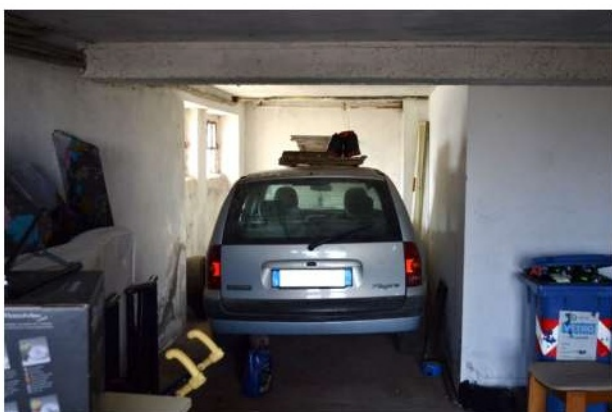
foto 21 - sub 19 (garage) – Il posto auto esclusivo staggito misura poco più di dieci metri quadri e si presenta rettangolare e ben delimitato su tre lati, diversamente dalla rappresentazione che se ne trova al catasto fabbricati.

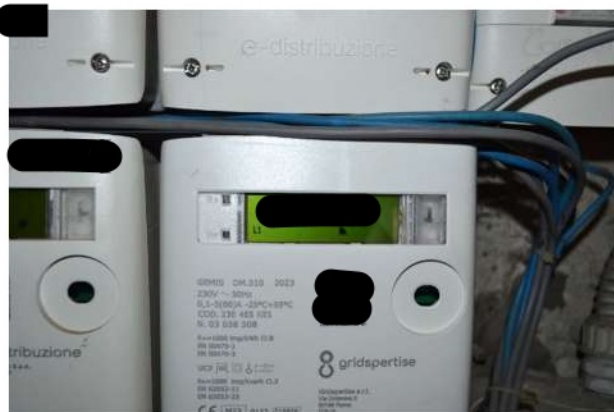
foto 22 - sub 10 (contatori luce) – Il codice utenza visualizzabile sul display del contatore elettrico ha n. [redacted]. La nicchia contatori si trova nel vano scale, allo sbarco sul seminterrato. Non risultano sospensioni della fornitura elettrica.
