*DOCUMENTAZIONE
FOTOGRAFICA*

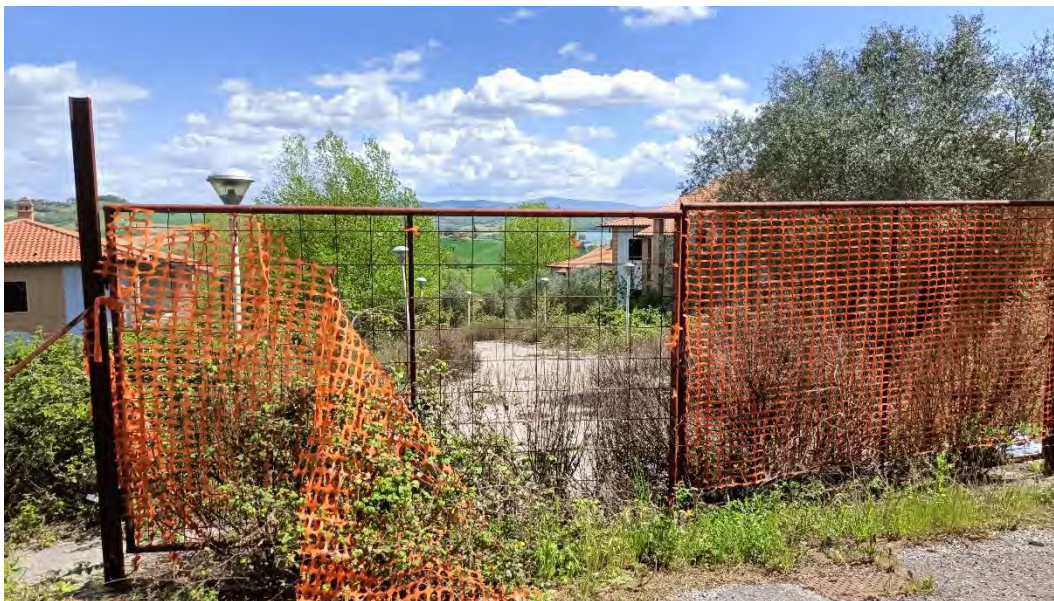
Foto n.1: Veduta, ripresa dalla strada provinciale SP300 con il particolare dell'accesso al compendio immobiliare.

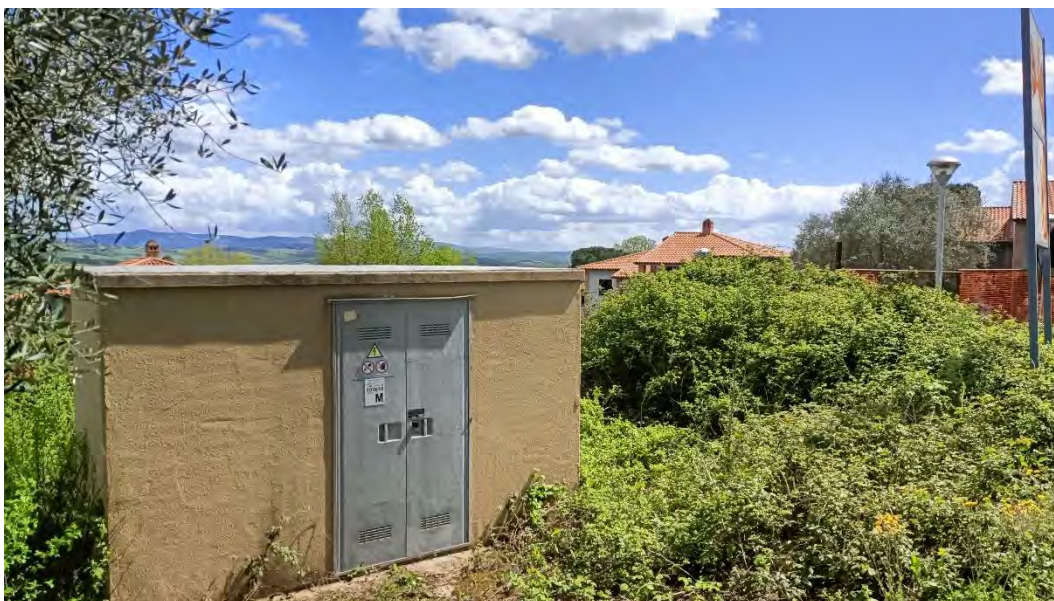
Foto n.2: Particolare della cabina Enel (particella 1184) adiacente la lottizzazione.

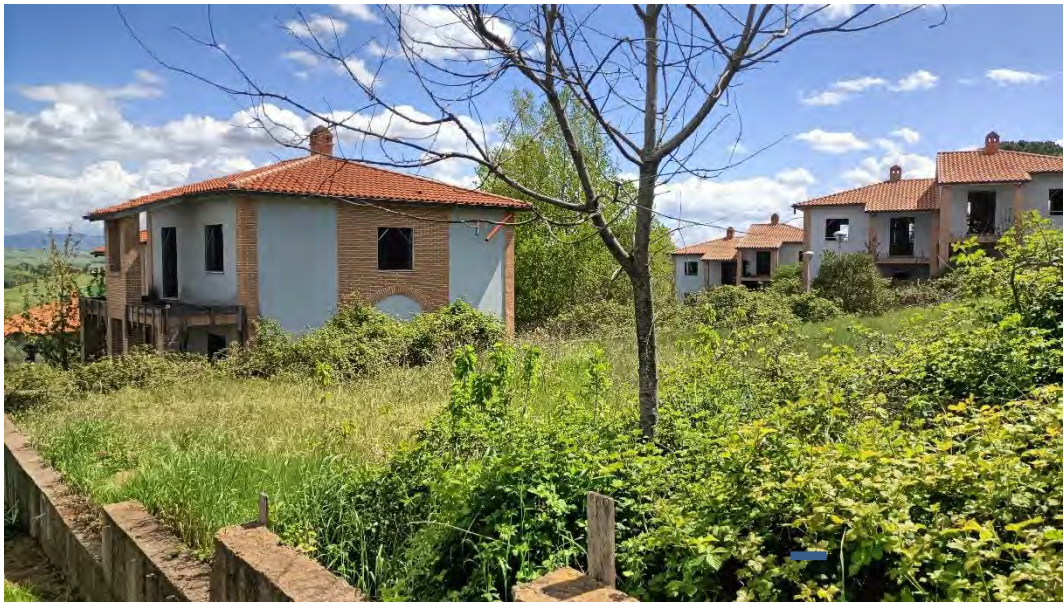
Foto n.3: Particolare del limite della lottizzazione ripresa dalla strada provinciale verso sud-est.

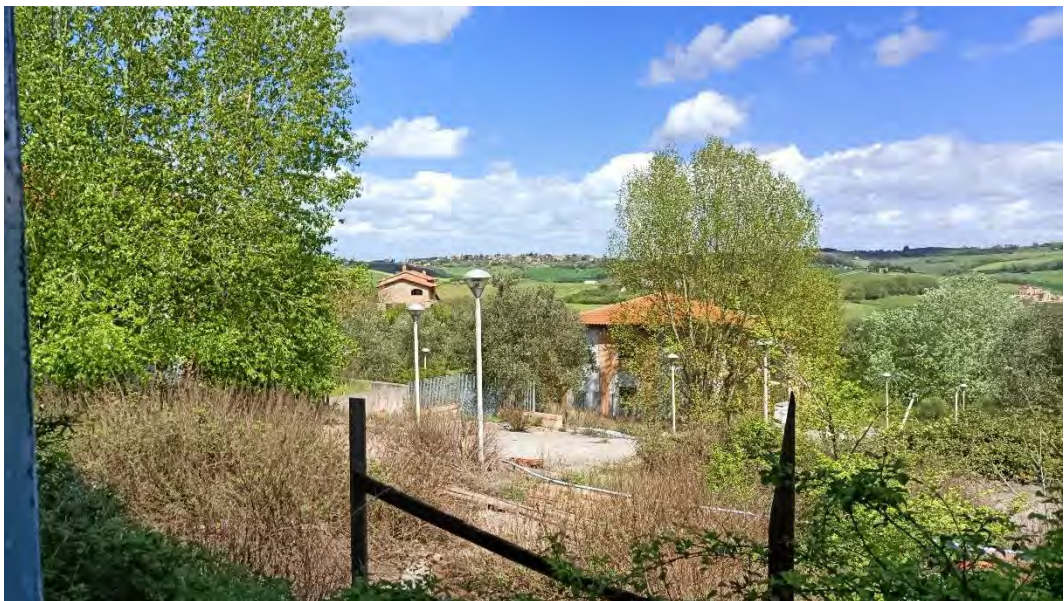
Foto n.4: Particolare interno della lottizzazione.

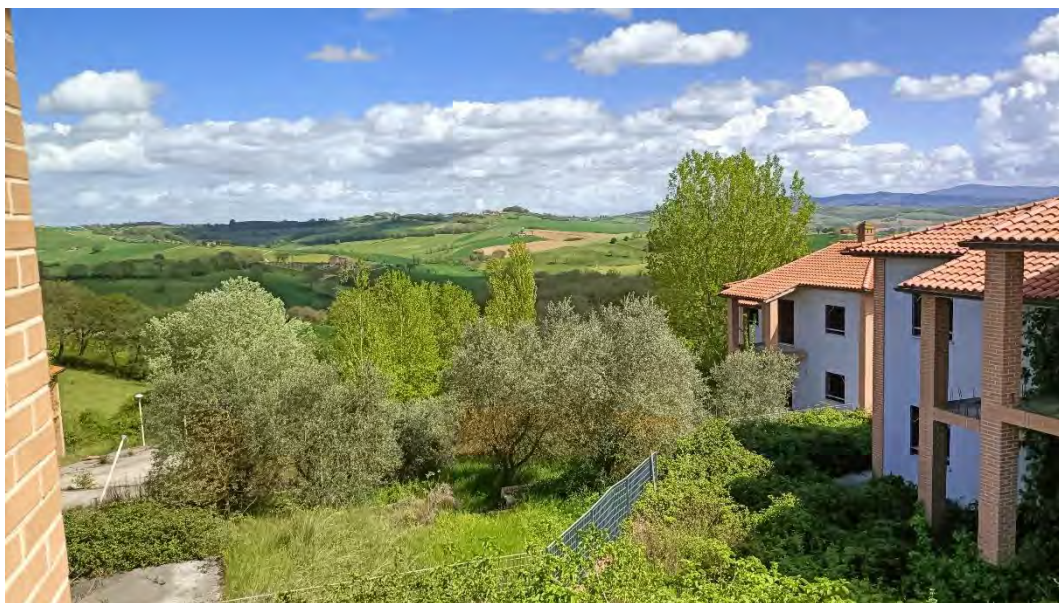
Foto n.5: Altro particolare della lottizzazione.

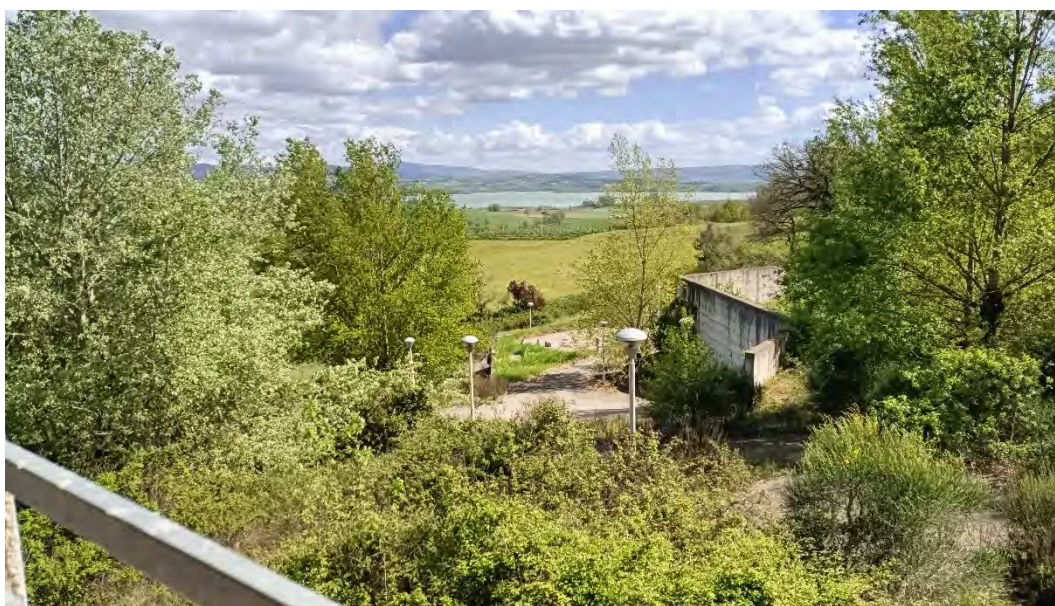
Foto n.6: Altro particolare della lottizzazione e sullo sfondo il lago di Chiusi.

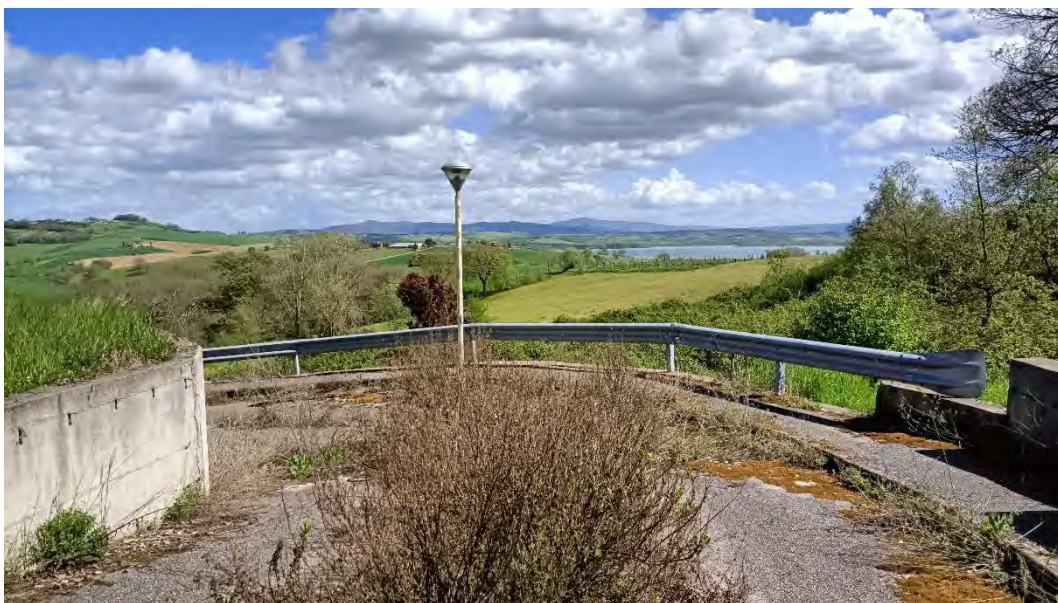
Foto n.7: veduta della strada della lottizzazione con la racchetta di manovra.

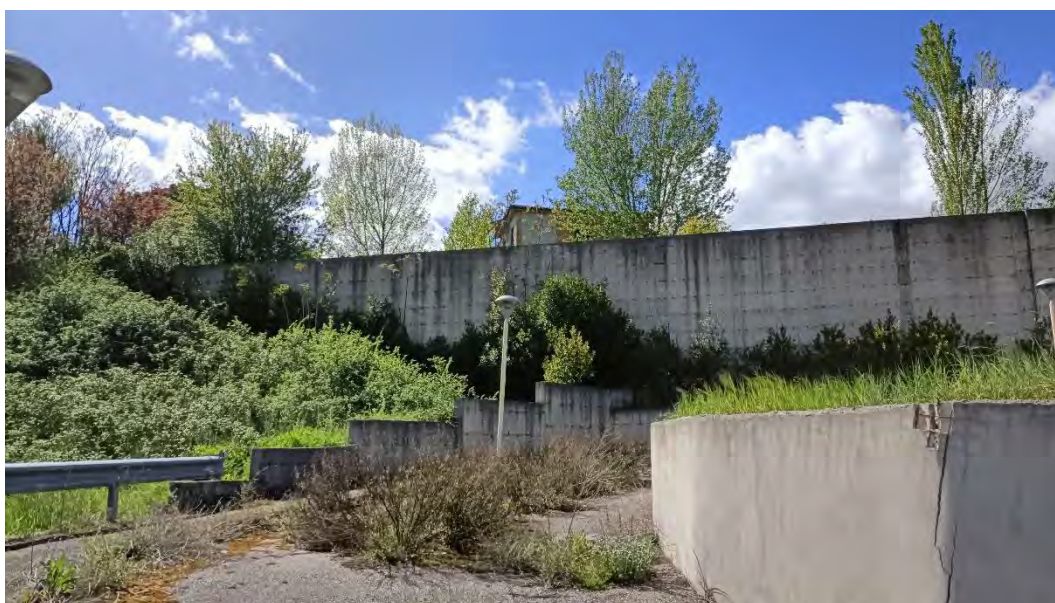
Foto n.8: Altro particolare della strada della lottizzazione con visibile uno dei muri di contenimento in c.c.a..

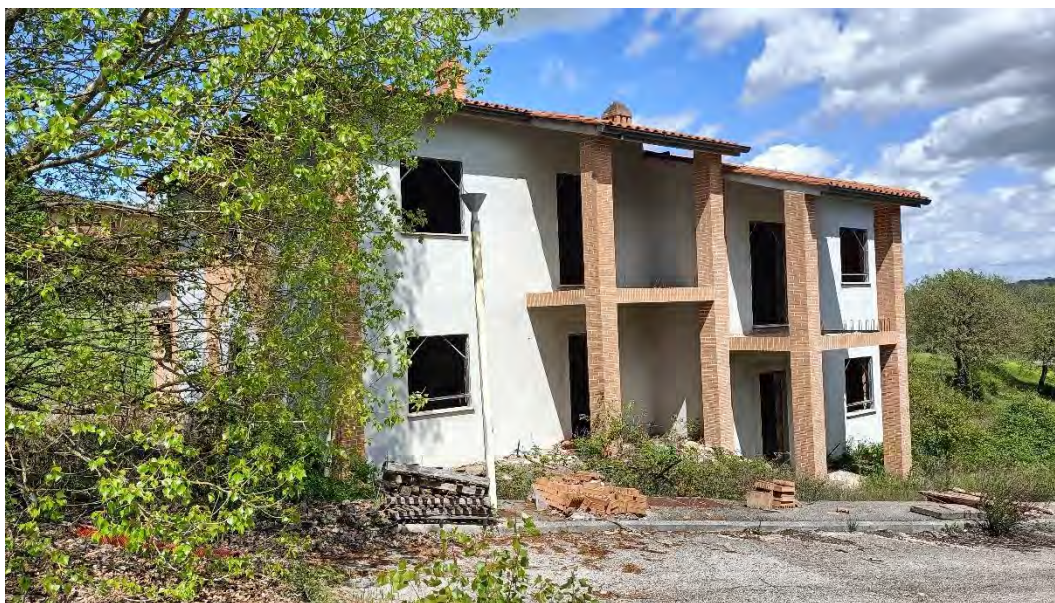
Foto n.9: Veduta dei lotti 5/6.

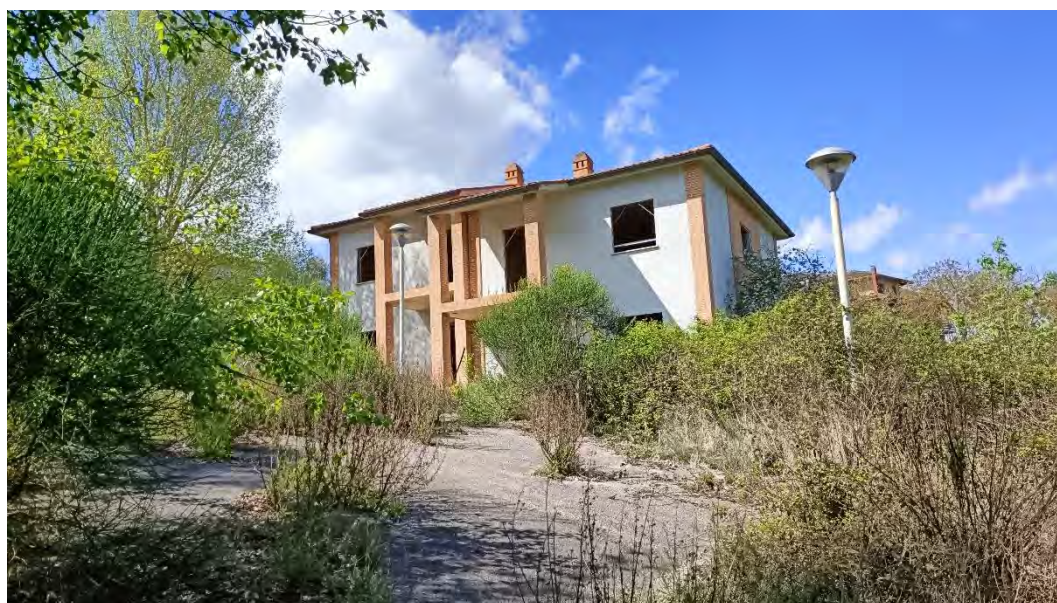
Foto n.10: Veduta dei lotti 5/6.

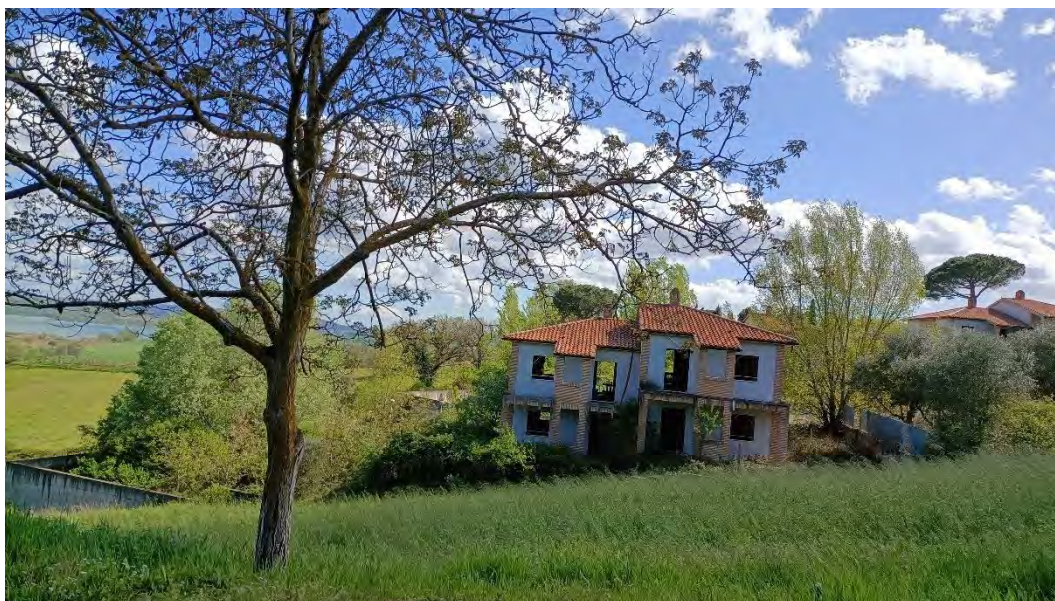
Foto n.11: Veduta dei lotti 5/6.

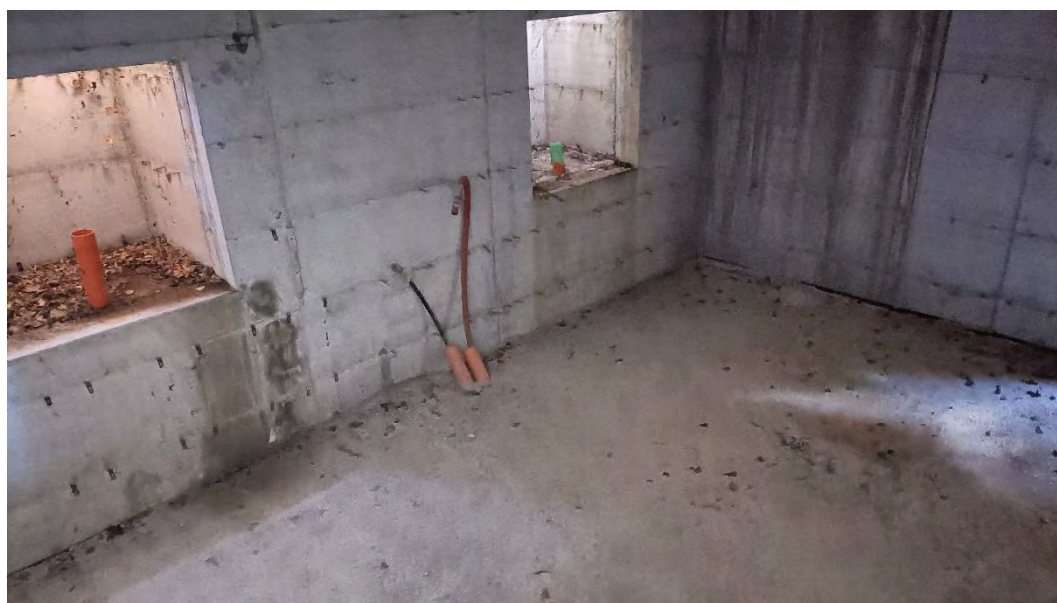
Foto n.12: Interno piano interrato lotto 5.

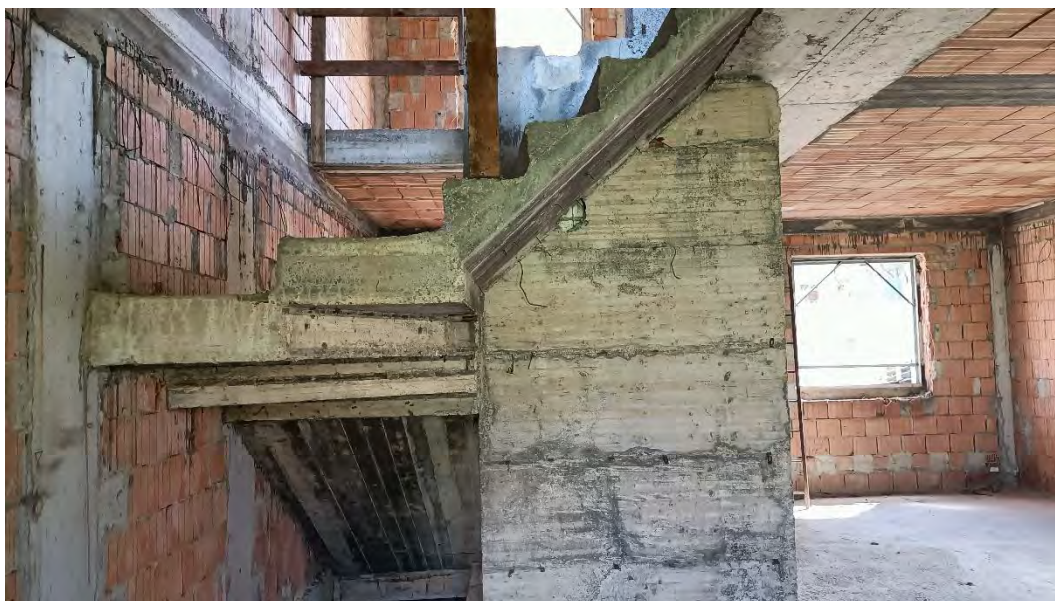
Foto n.13: Interno del piano terra lotto 5

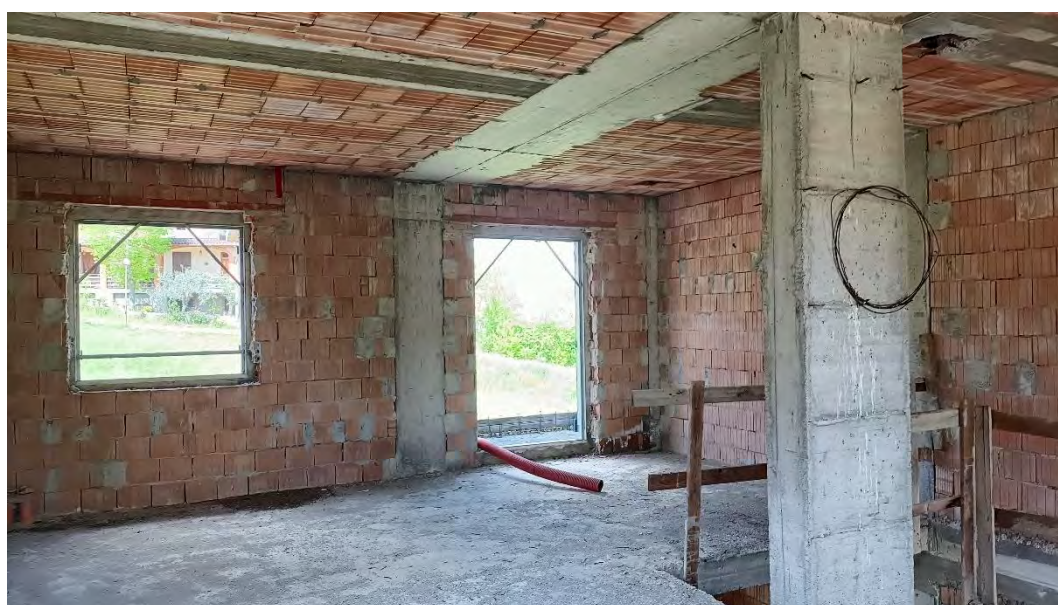
Foto n.14: Interno piano primo lotto 5

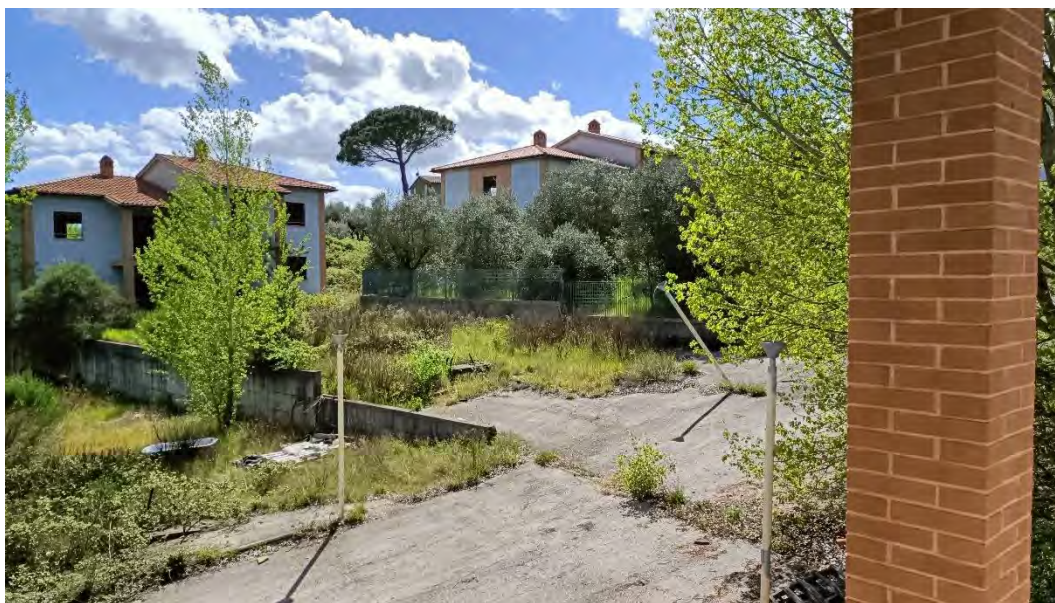
Foto n.15: veduta dei lotti 13/14.

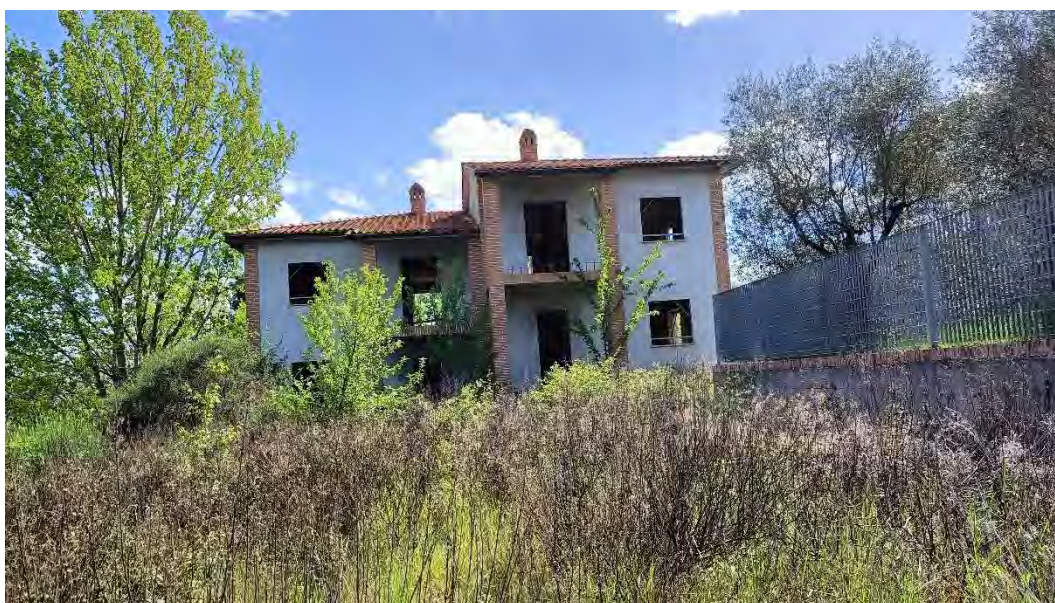
Foto n.16: veduta dei lotti 13/14.

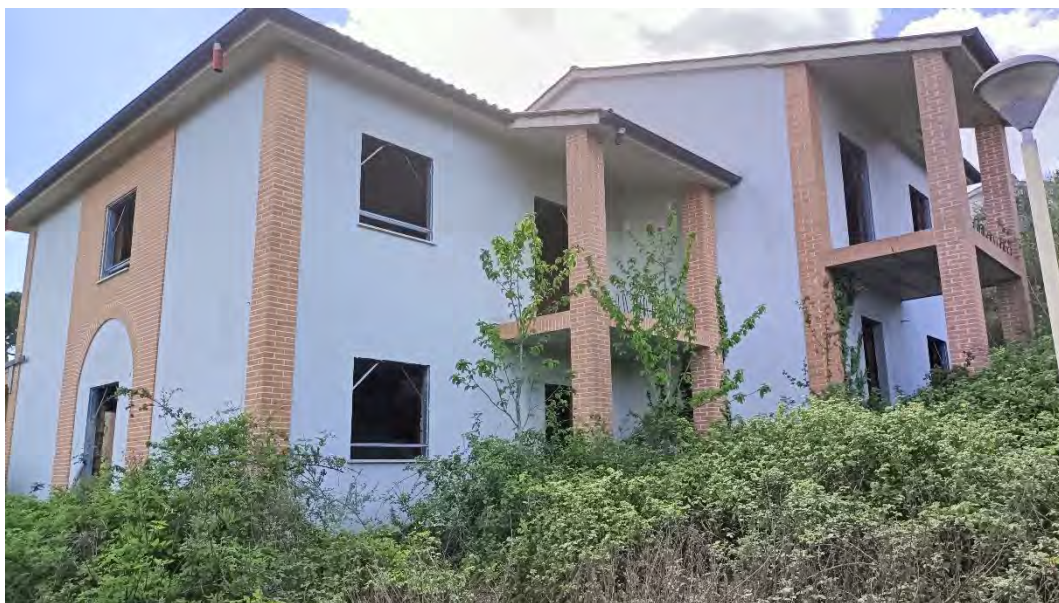
Foto n.17: veduta dei lotti 13/14.

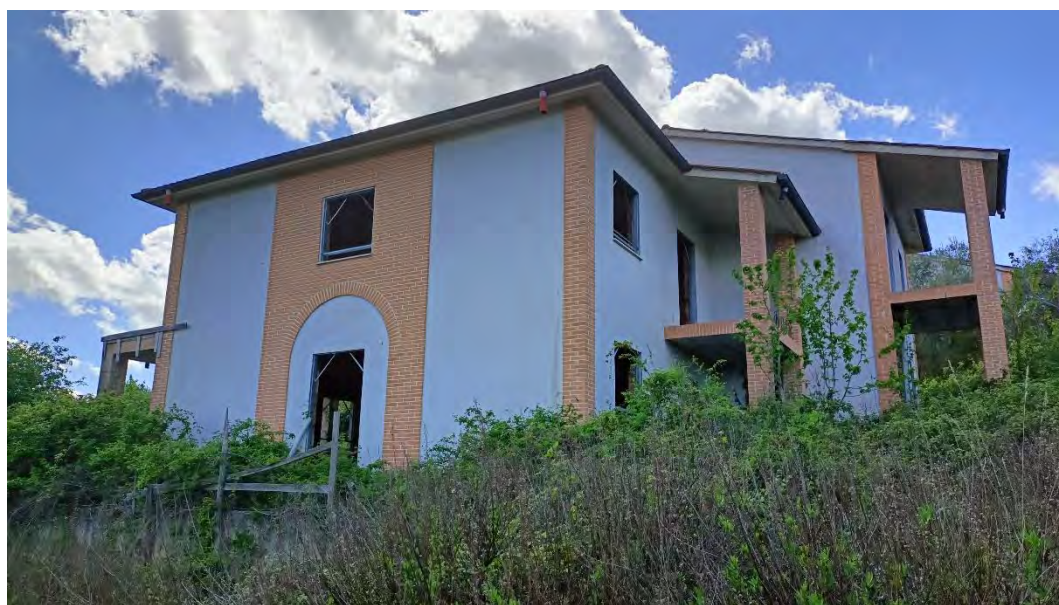
Foto n.18: veduta dei lotti 13/14.

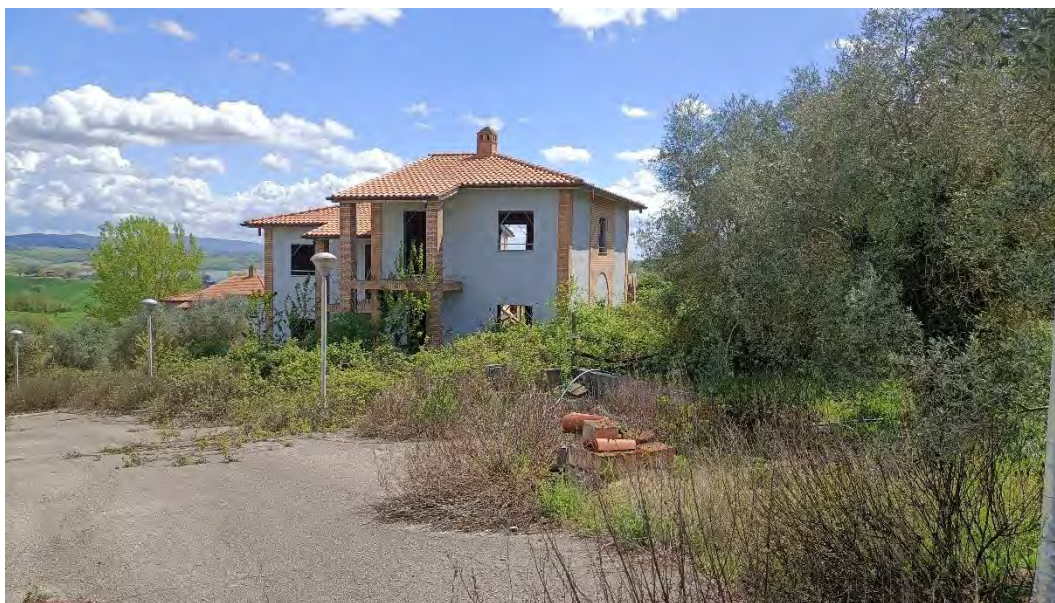
Foto n.19: veduta dei lotti 18/18bis.

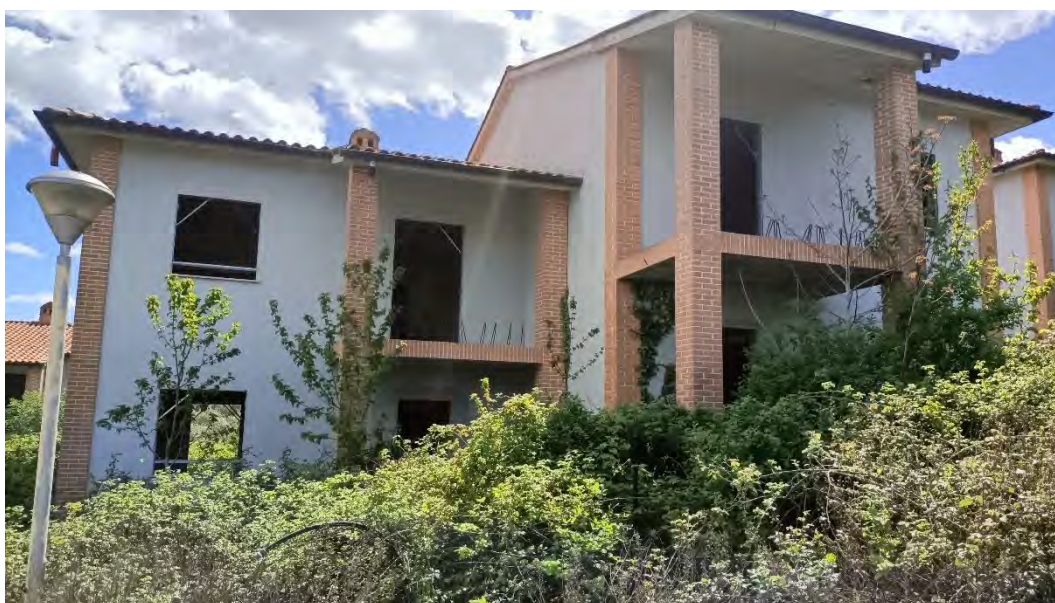
Foto n.20: veduta dei lotti 18/18bis.

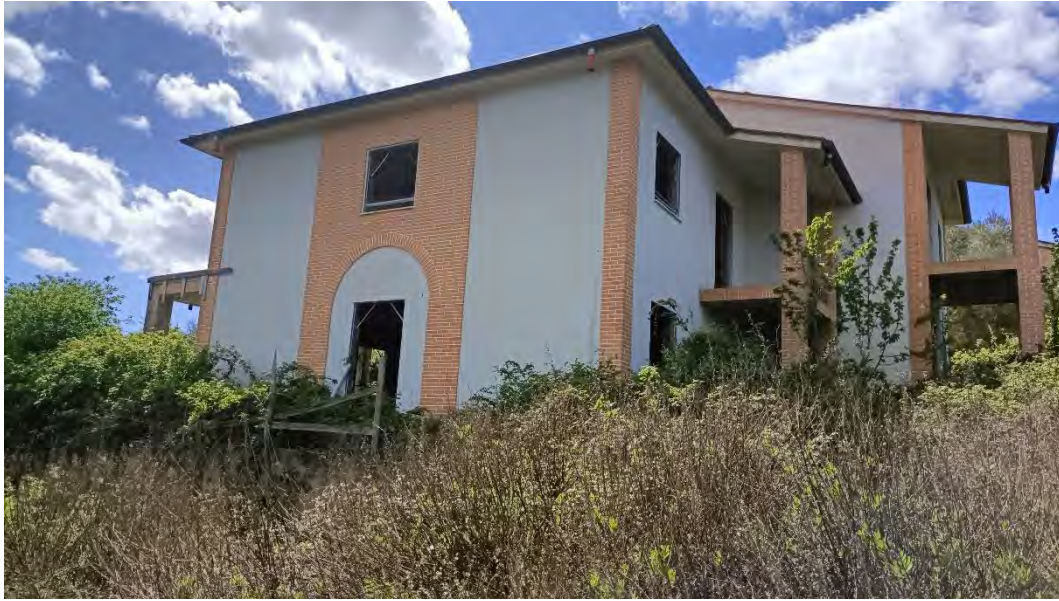
Foto n.21: veduta dei lotti 18/18bis.

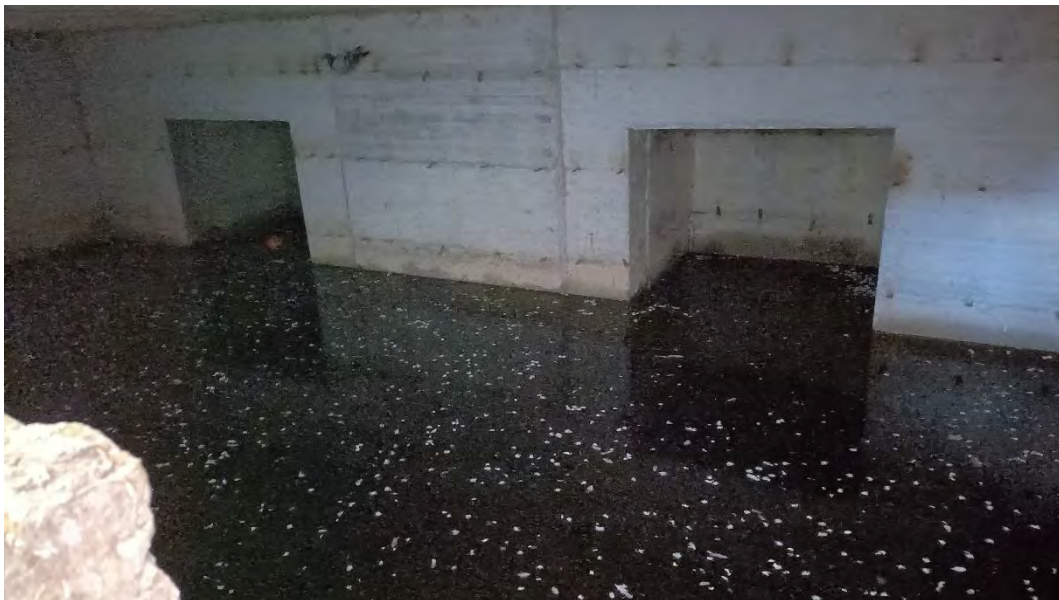
Foto n.22: Interno piano interrato lotto 18bis.

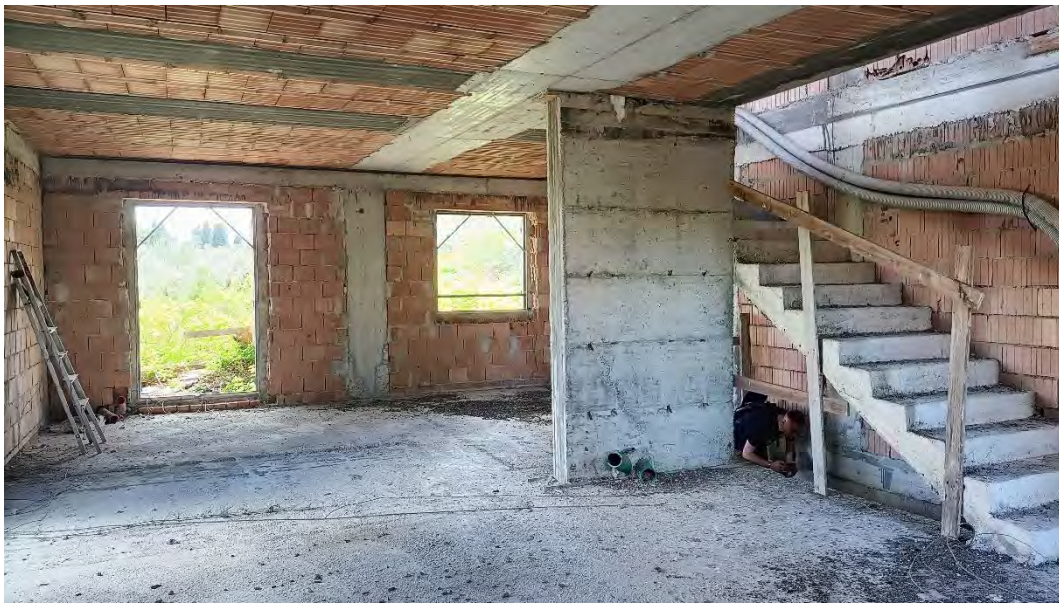
Foto n.23: interno piano terra lotto 18.

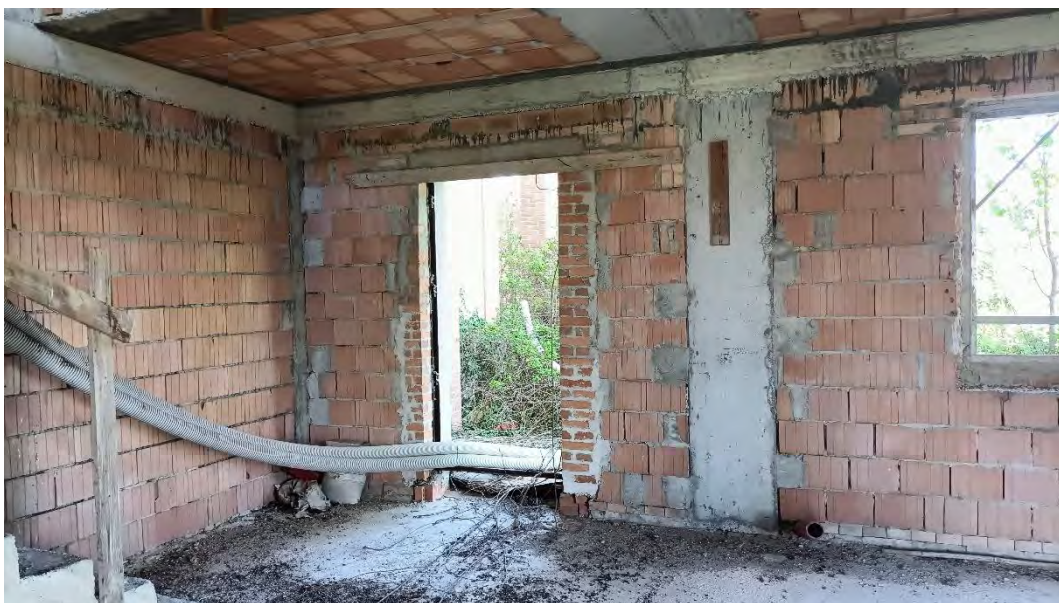
Foto n.24: Interno piano terra lotto 18bis.

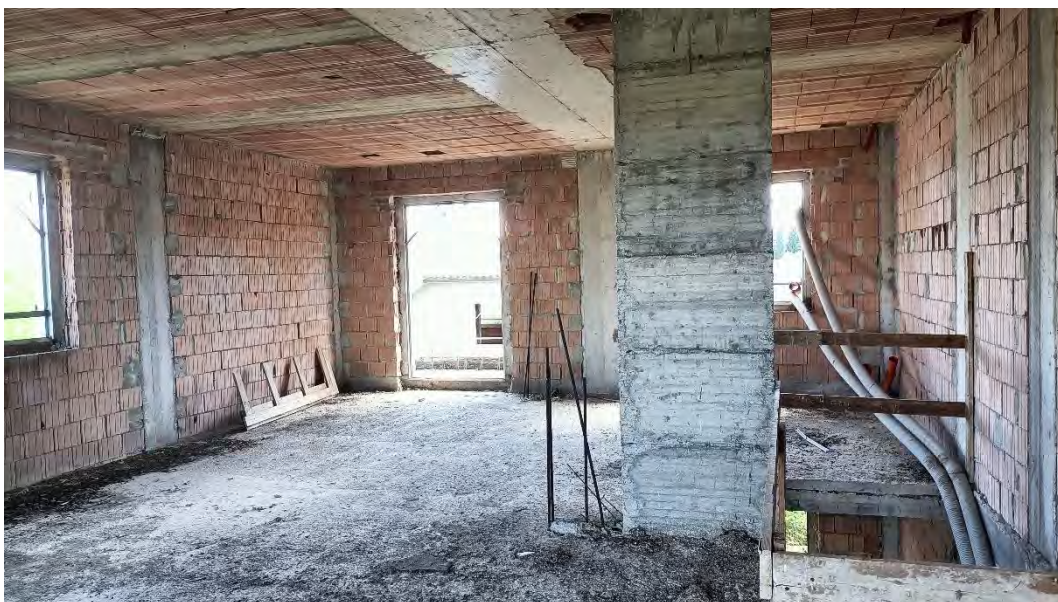
Foto n.25: Interno piano secondo lotto 18.

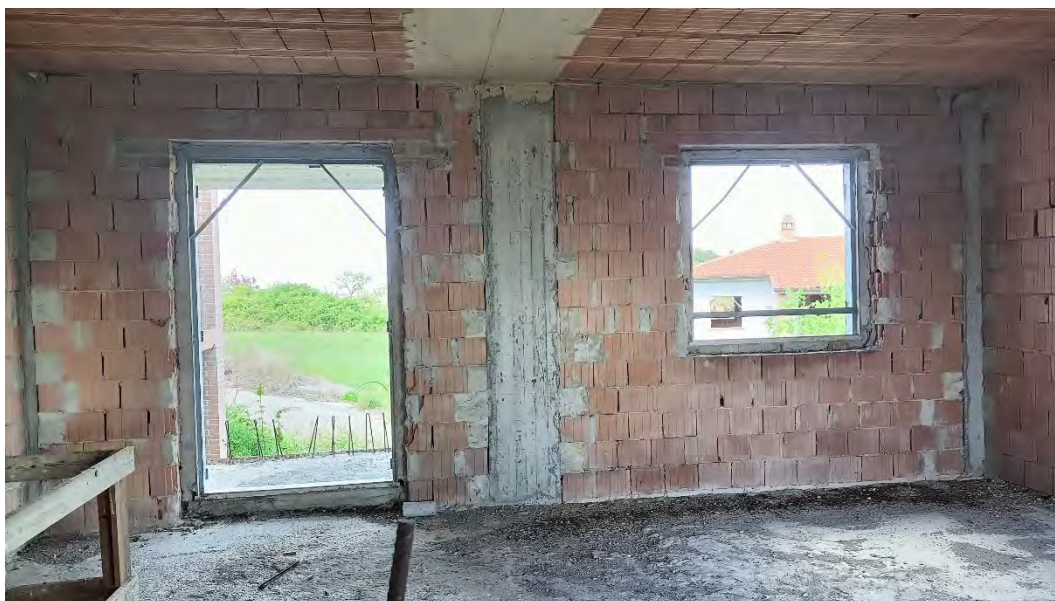
Foto n.26: Interno piano secondo lotto 18bis.

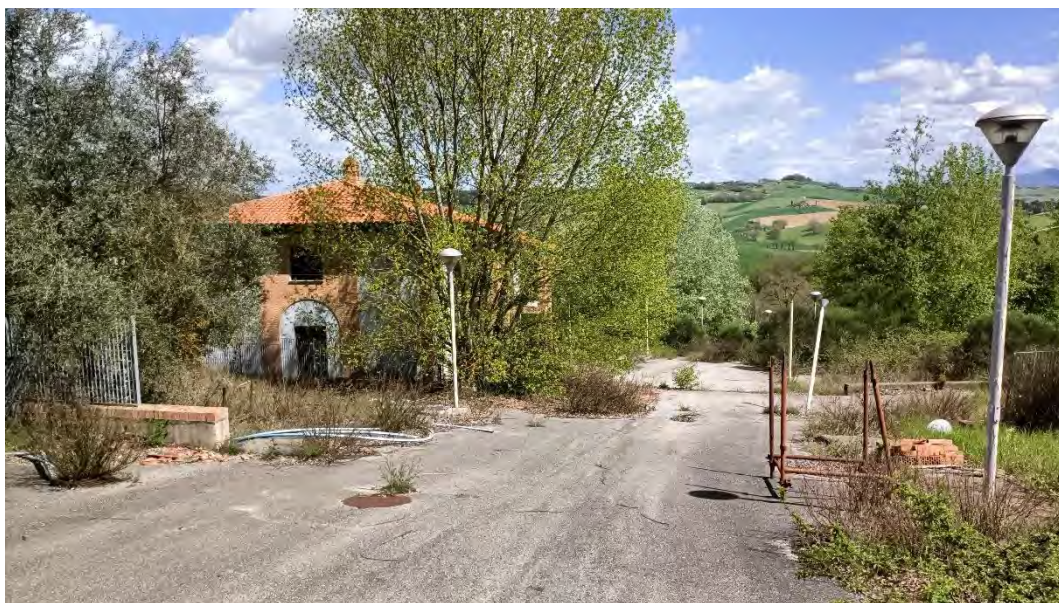
Foto n.27: particolare della strada e dello stato dell'illuminazione di lottizzazione.

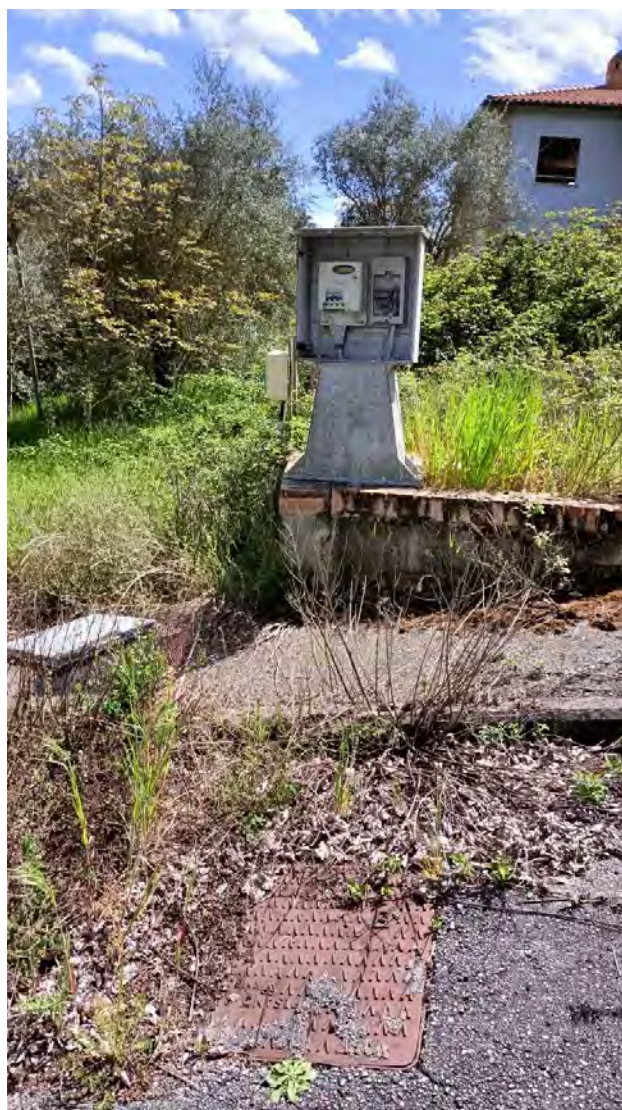
Foto n.28: altro particolare dello stato dei marciapiedi, blinder, pozzetti e impiantistica sottostrada.
