COMUNE DI
MONGRASSANO
PROV. DI COSENZA

OGGETTO: VALUTAZIONE DI BENI IMMOBILI DI PROPRIETA' DELLA SOCIETA'
"MEDITERRANEA RICERCA & SVILUPPO S.R.L." CON SEDE IN MONGRASSANO (CS)
VIA NAZIONALE snc. (integrativa e di riaggiornamento dell'estimo)

Perizia Tecnico Estimativa Integrativa

Mongrassano, li 10 ottobre 2017

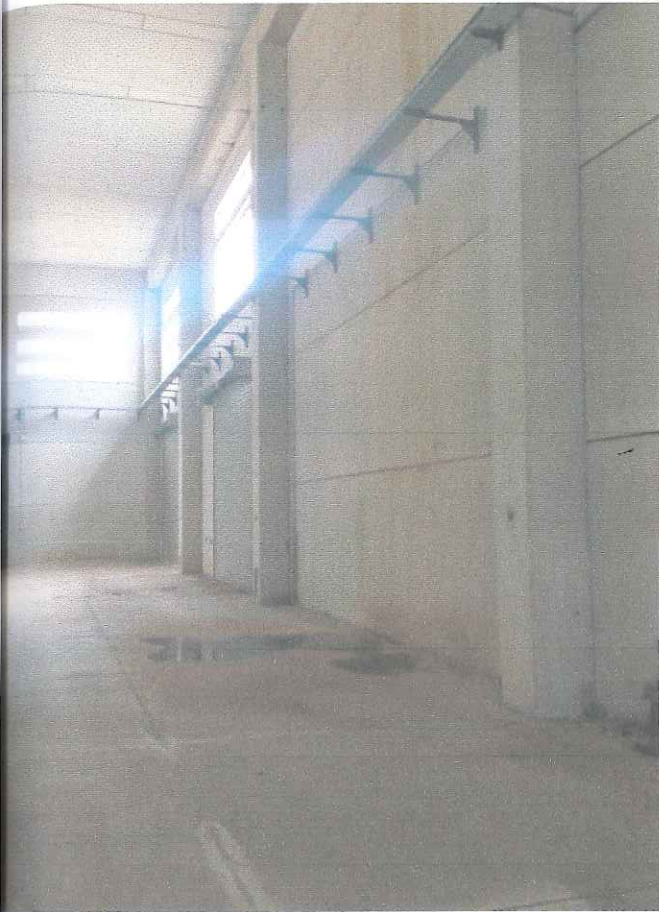
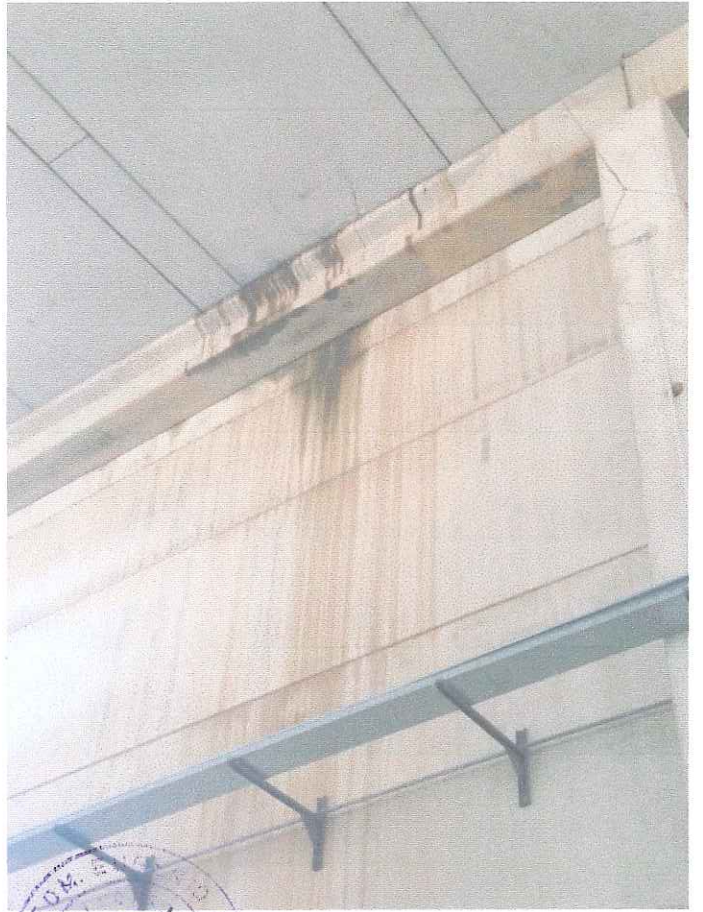
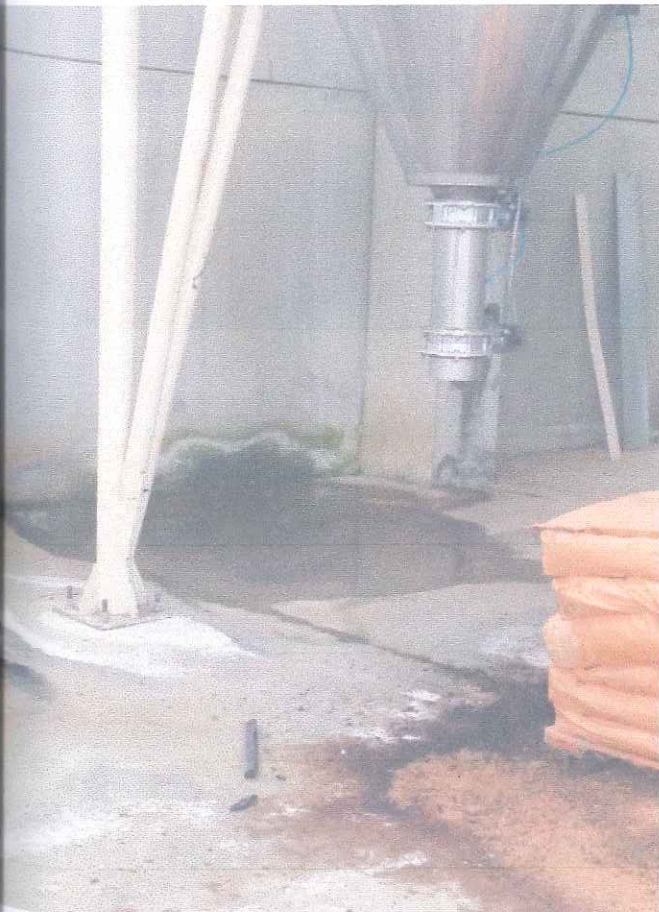
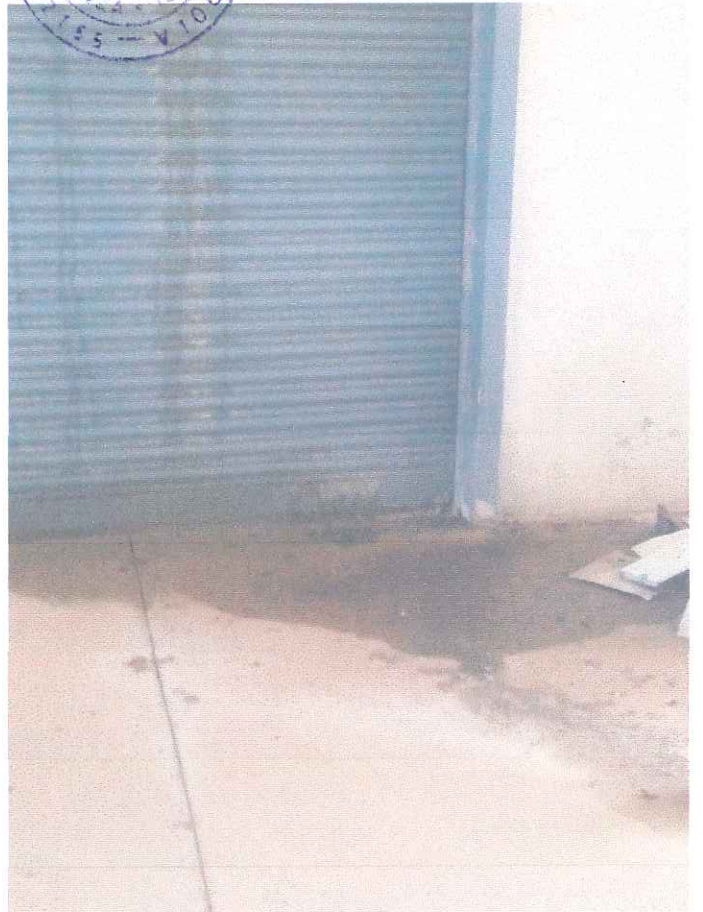
ALL 1 *[Signature]*

Del tipo a falde inclinate con manto di copertura in lamiera grecata zincata, risulta evidentemente fatiscente, sicuramente perforata e con perdite in più punti evidenziati all'interno del corpo centrale da pozze di acqua piovana di notevoli dimensioni e persistenti, ben rappresentate nelle allegate foto. Tale situazione non solo ha consentito infiltrazioni creando pozze di acqua sul pavimento ma percolando dai muri perimetrali e gocciolando dal soffitto ha progressivamente annerito gli stessi e deteriorato la superficie del pavimento. Tale stato di cose risulta grave e in progressivo avanzamento. L'eventuale permanere del fenomeno, determinerà in tempi brevi danni irreversibili alle zone interessate e anche alle strutture portanti. (vedi allegato 1)

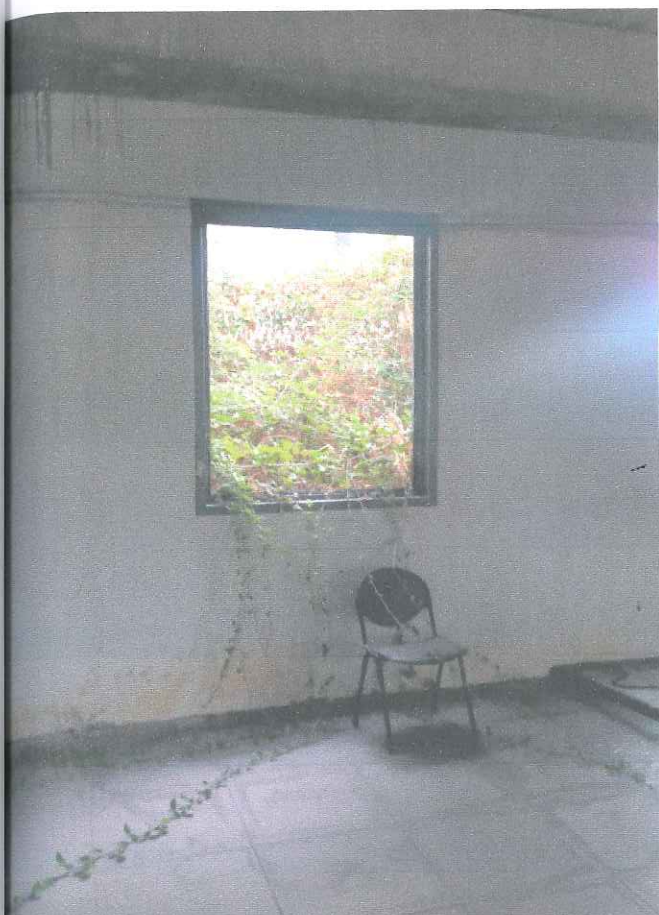
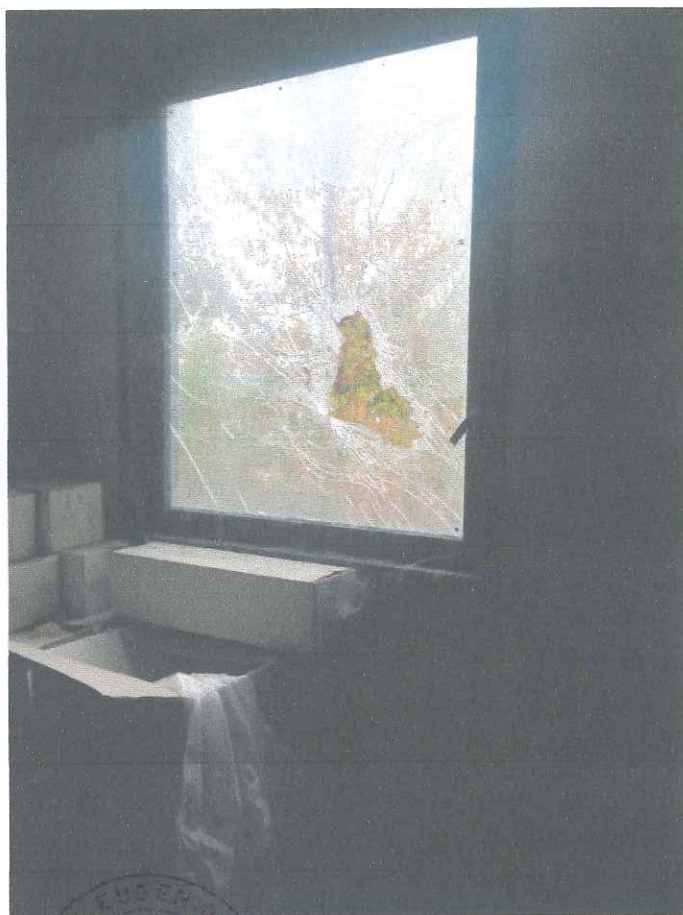
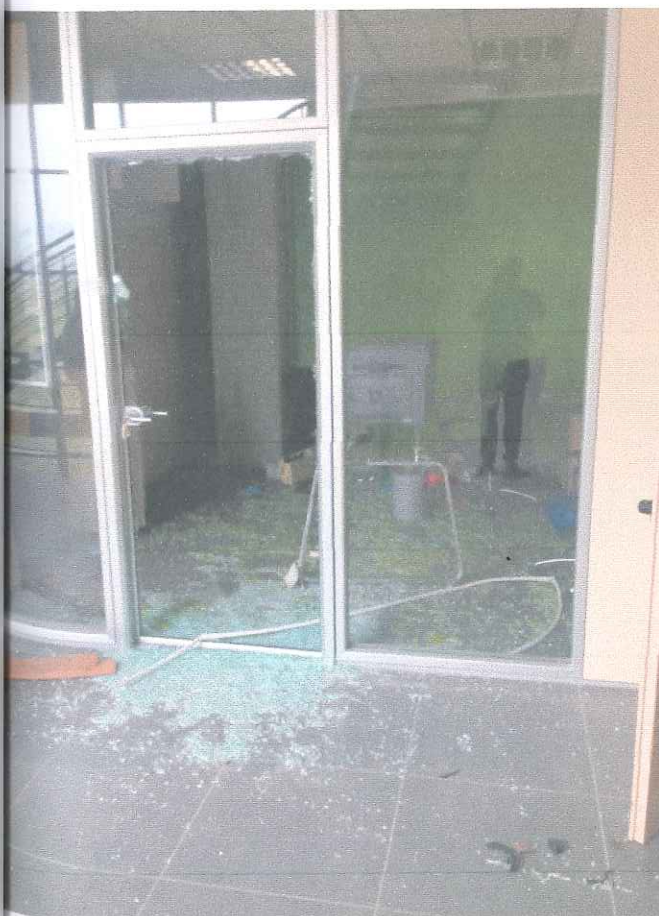
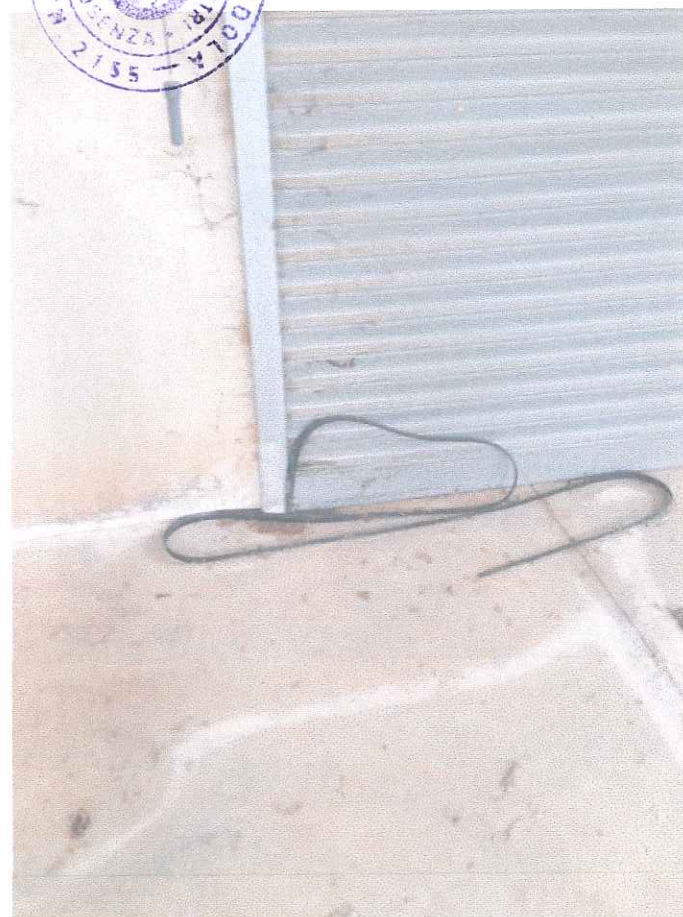
ALL. 2

Gli infissi esterni, costituiti da saracinesche avvolgibili di grandi dimensioni atte l'accesso all'interno del corpo centrale anche con mezzi di trasporto, sono in gran parte inceppati con guarnizioni e motorizzazioni devastate da azioni vandaliche e quindi non più utilizzabili, quelli interni risultano in gran parte forzati e divelti e non assolvono più alla loro funzione. Le finestre risultano in buono stato quelle poste a quote superiori, mentre quelle a piano terra sono in buona parte inservibili perché rotte o mancanti, con vetri sfondati, telai divelti e che hanno consentito l'invasione di vegetazione spontanea (spine, sterpi e quant'altro) e infine costanti infiltrazioni di acque piovane. (vedi allegato 2)

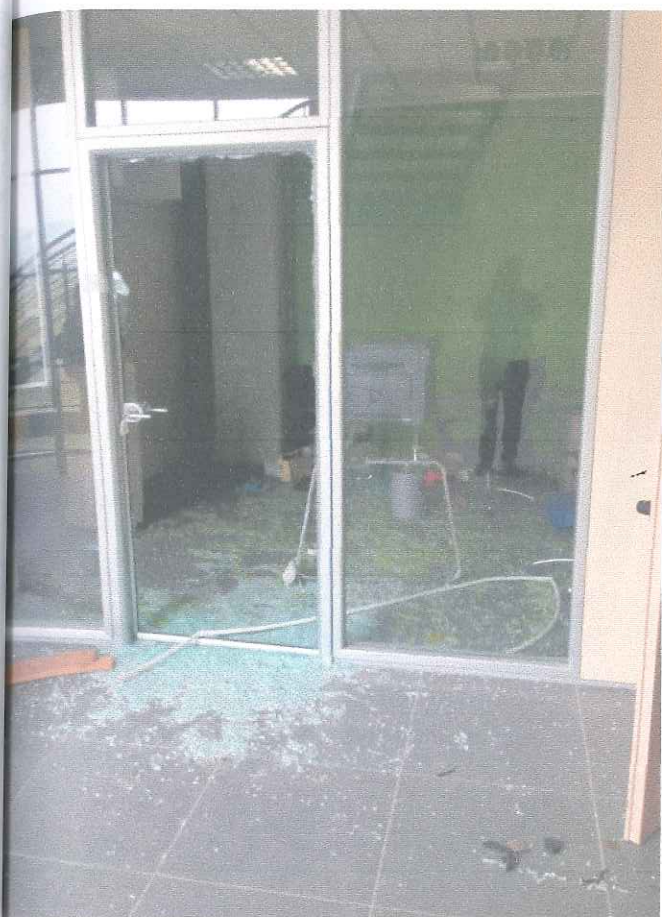
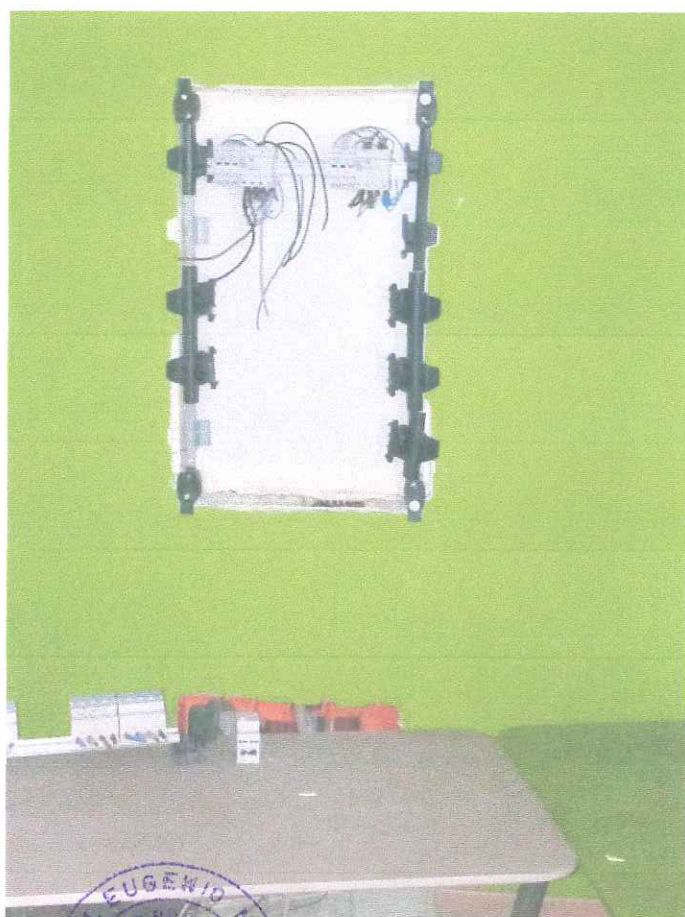
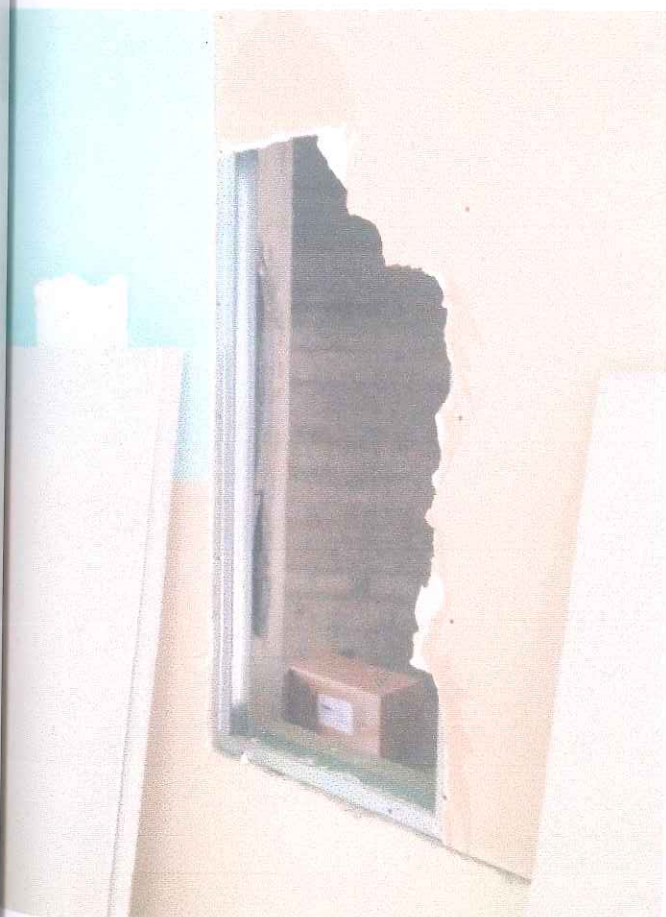
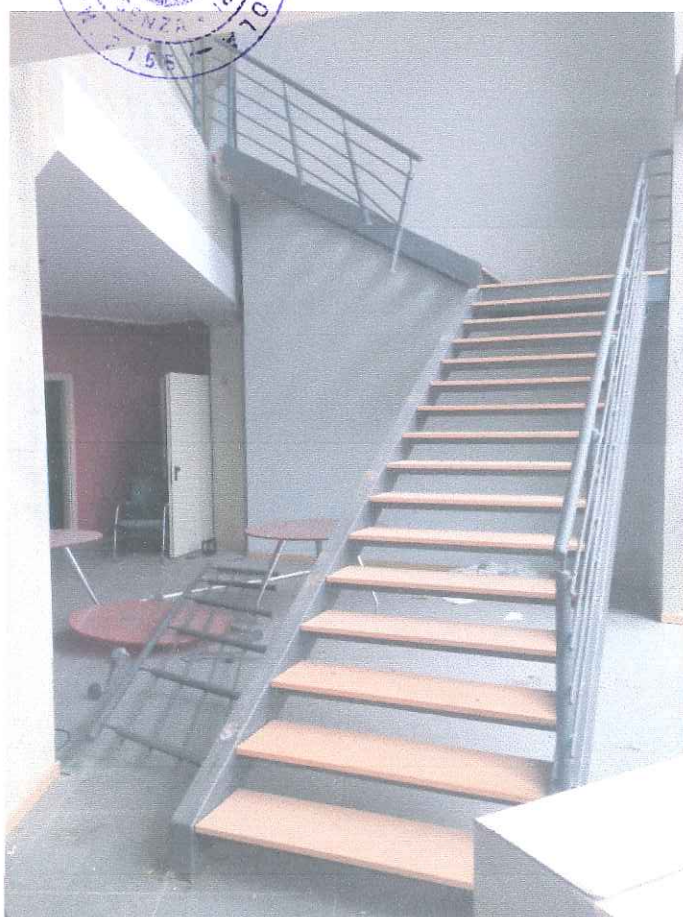
ALL. 3

gran parte degli arredamenti interni sono stati vandalizzati infatti, scrivanie, vetrate, mobili, armadietti risultano in gran parte divelti, forzati e dispersi negli ambienti, la ringhiera di protezione in ferro pieno lavorato e legno della scala che dall'ingresso conduce al piano superiore dove si

trovano gli uffici direzionali, è stata completamente divelta, scardinata, deformata e gettata ai piedi di questa risultando del tutto irrecuperabile. (vedi allegato 3)

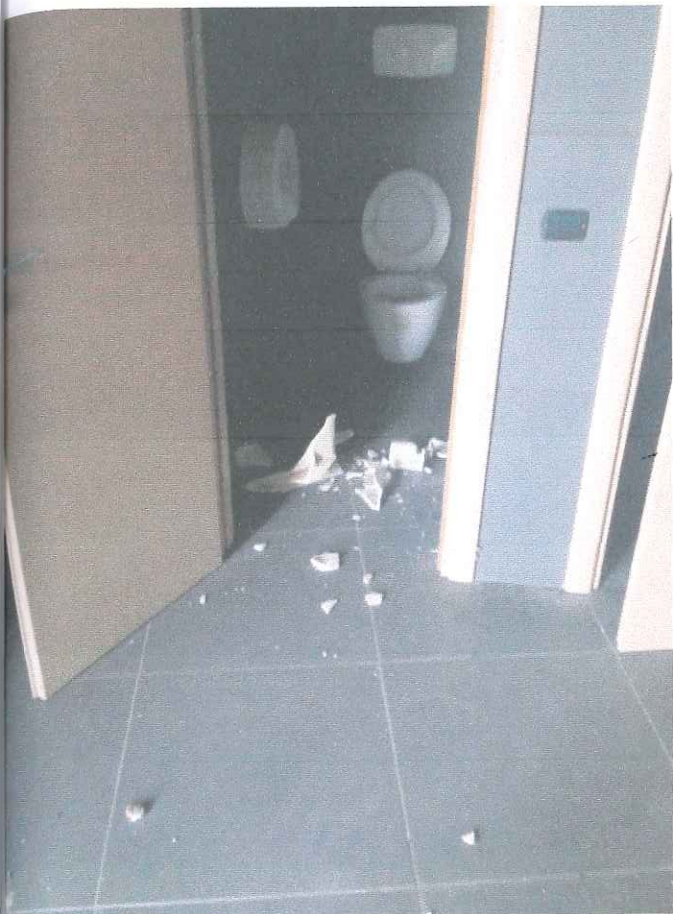
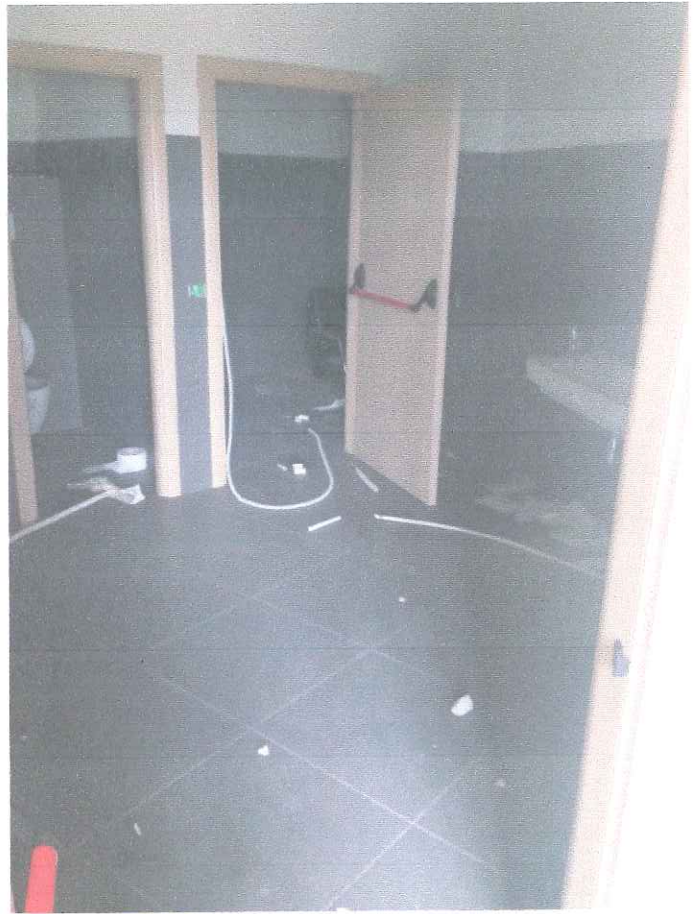
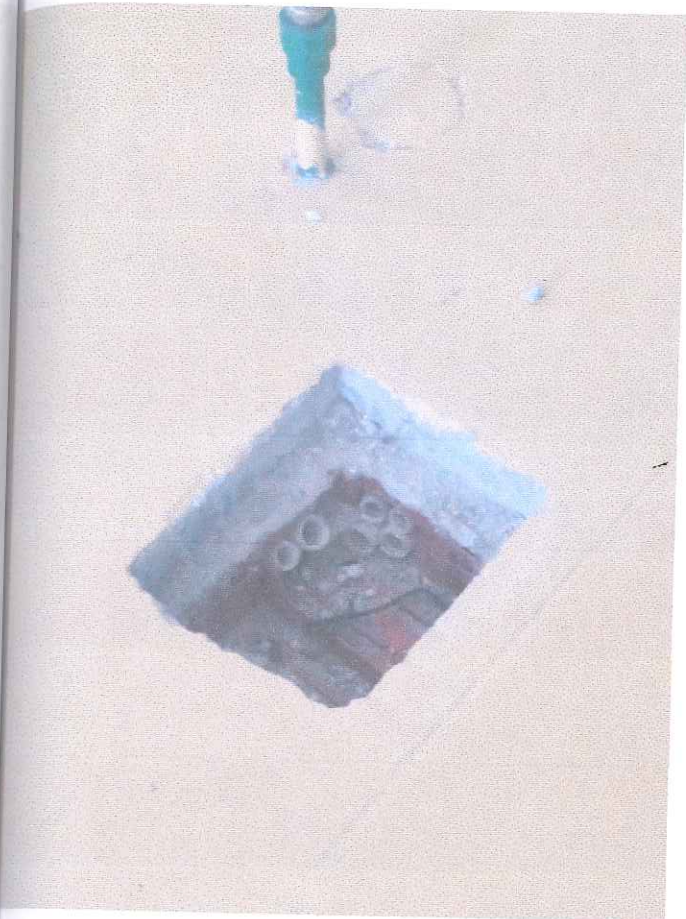
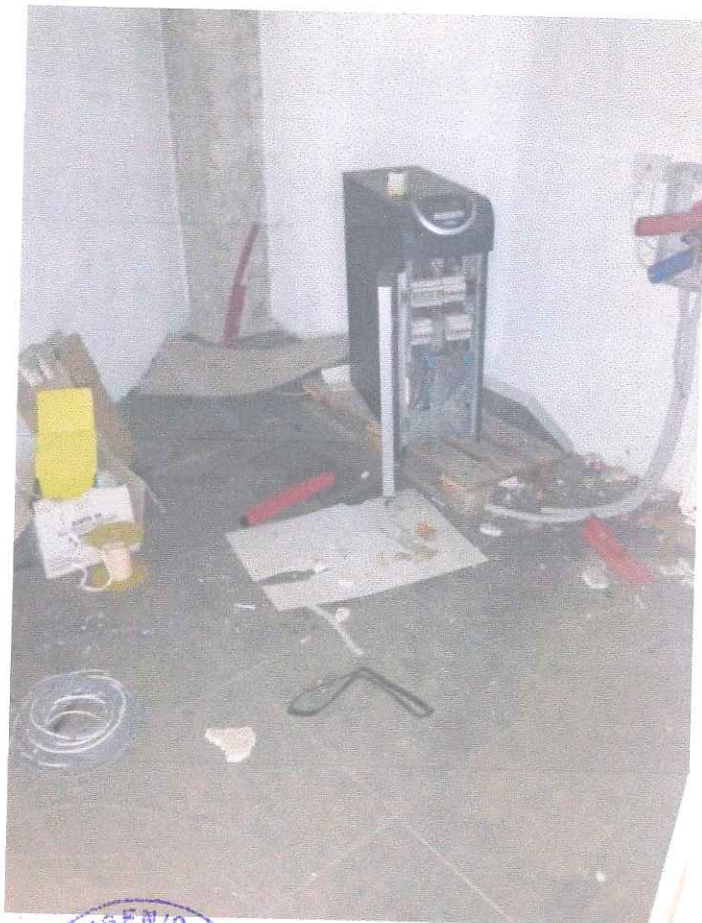
ALL. 4

i bagni del piano superiore risultano in gran parte devastati, i pezzi igienici sono stati frantumati e dispersi negli ambienti e le porte come già enunciato forzate. (vedi allegato 4)

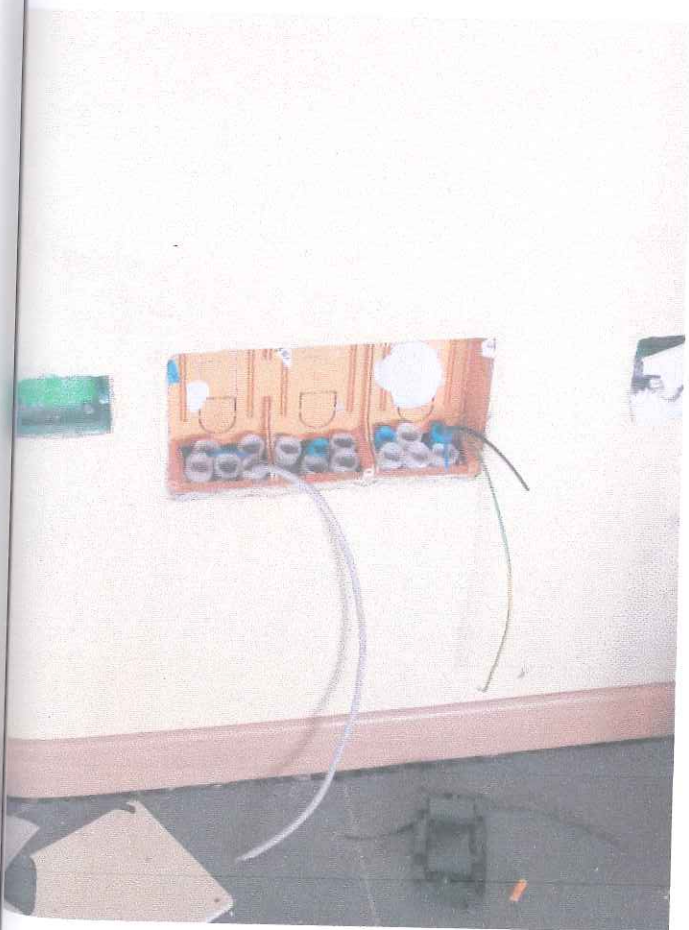
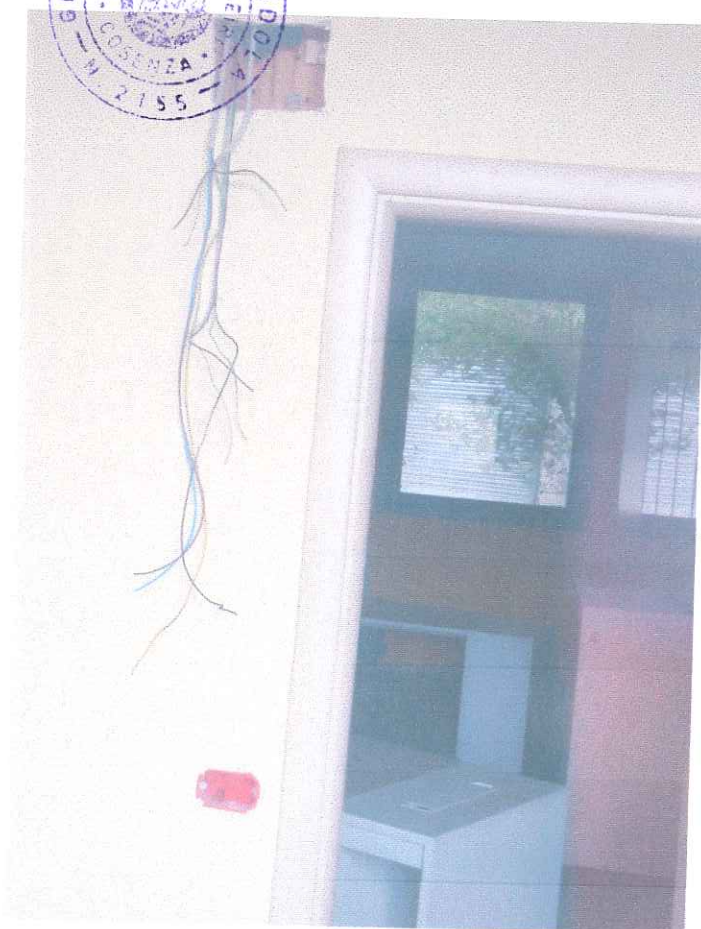
ALL-5

come si evince dalle allegate foto, gli impianti elettrici sia del corpo centrale del capannone che degli uffici risultano completamente smontati e vandalizzati. Sono stati distrutti infatti gli armadietti di comando nella zona produttiva e sono stati sfilati per la gran parte i fili all'interno dei cavidotti. Di fatto l'immobile risulta completamente sfornito di impianto elettrico, di conseguenza per un eventuale ripristino delle attività all'interno di questo è necessario ricostruire per la quasi totalità l'impianto stesso. (vedi allegato 5)

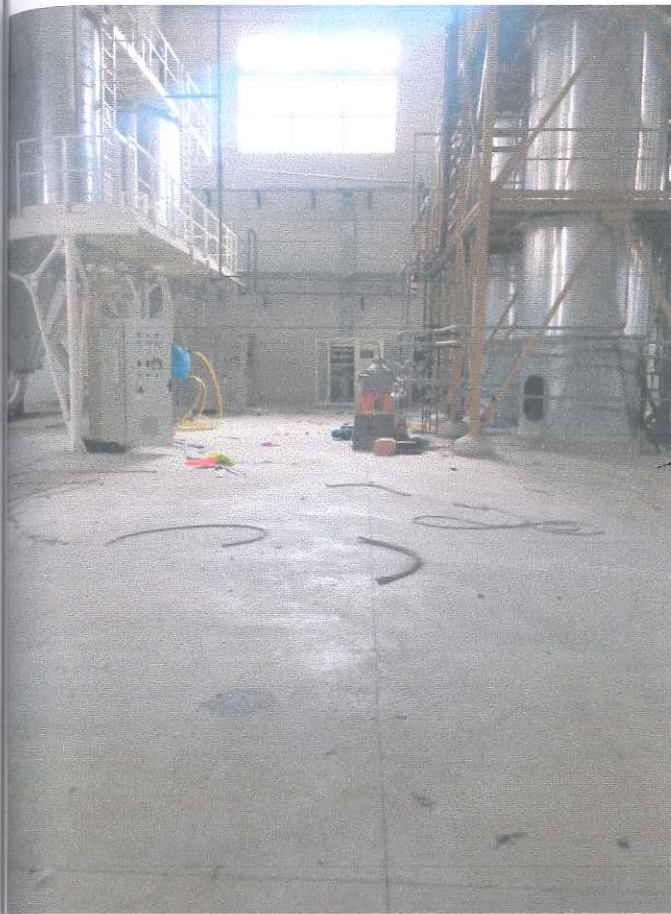
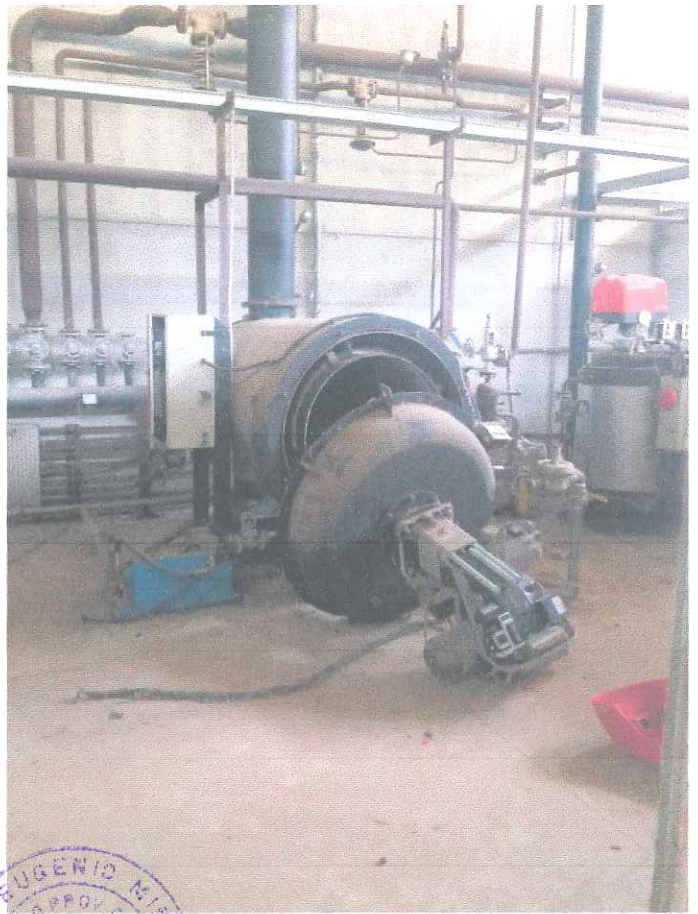
ALL 6

come già enunciato, nella zona retrostante il corpo centrale esiste il ricovero delle caldaie, quadri di comando, cisterne ecc... che risultano per la quasi totalità manomessi, divelti e mancanti di componenti fondamentali ovvero: pezzi speciali, tubazioni, motori e quant'altro necessario per il funzionamento degli impianti idrico, di adduzione di acqua alla linea di lavorazione, produzione di acqua calda ecc...- Risulta infine che parte di questi, sono dispersi negli ambienti adiacenti, smontati e abbandonati al suolo insieme a rottami e residui vari e di diverso genere. (vedi alleg.6)

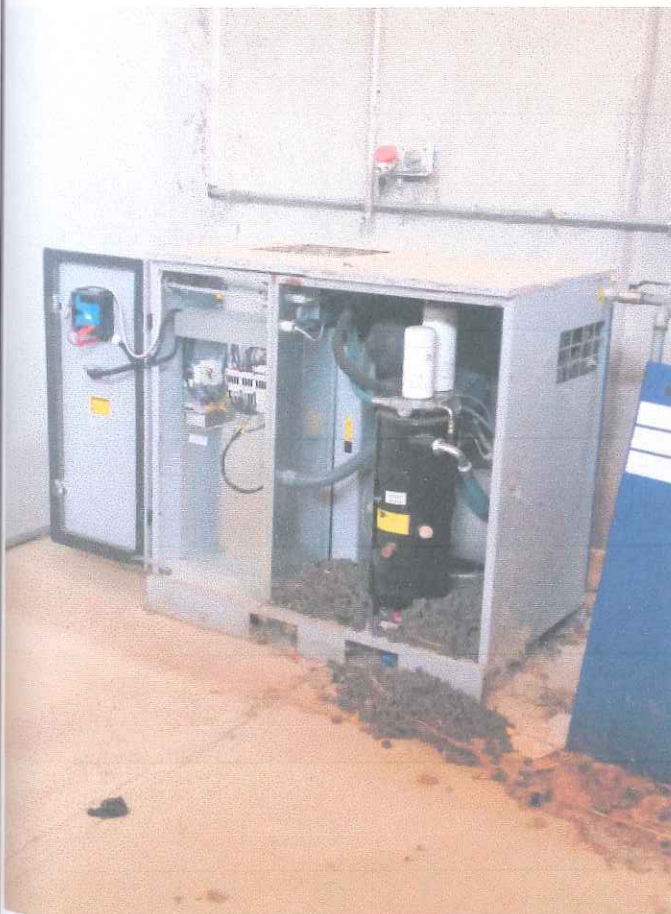
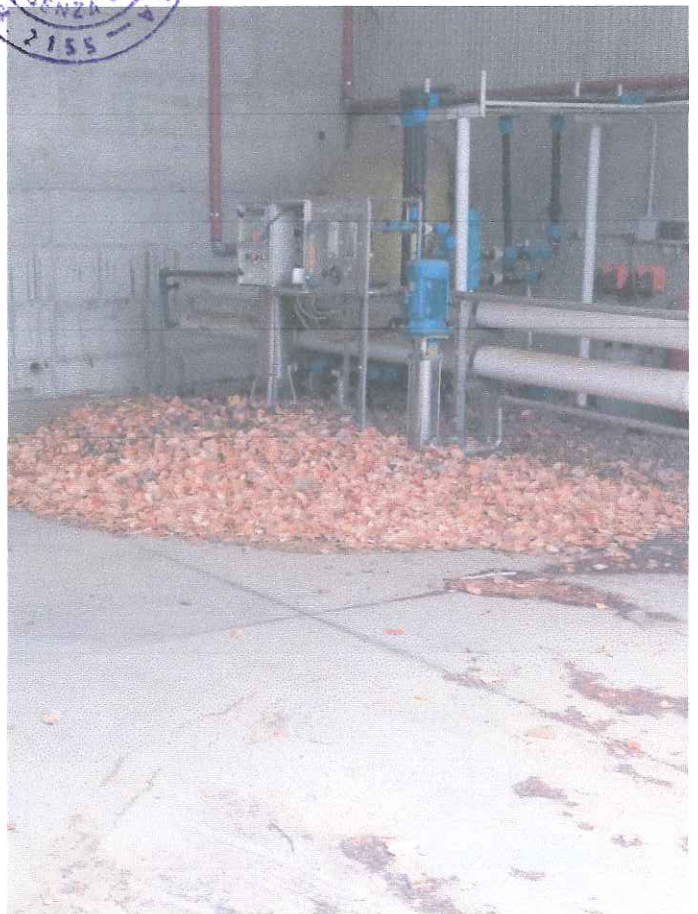
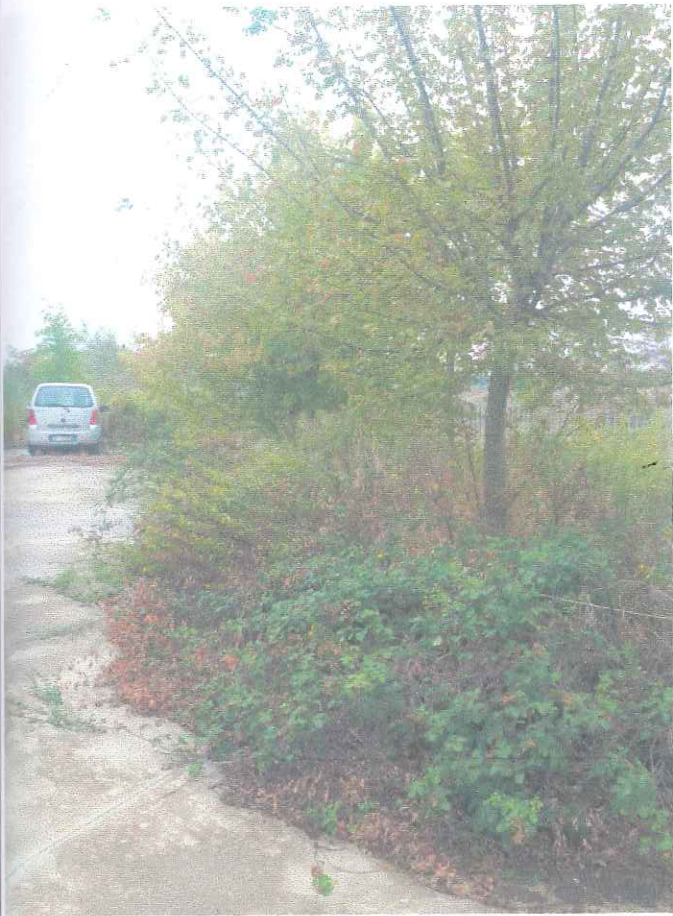
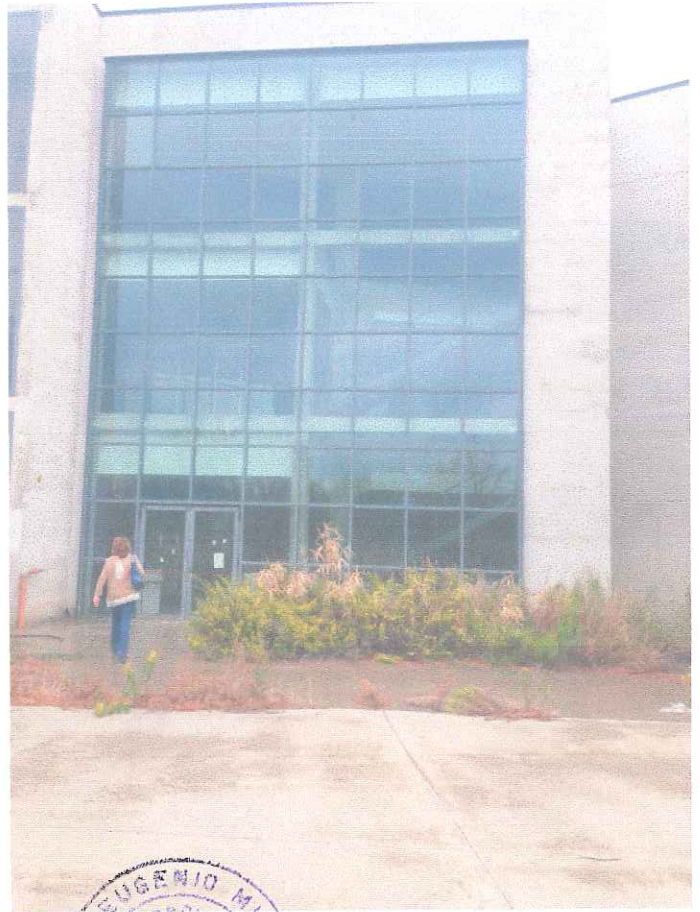
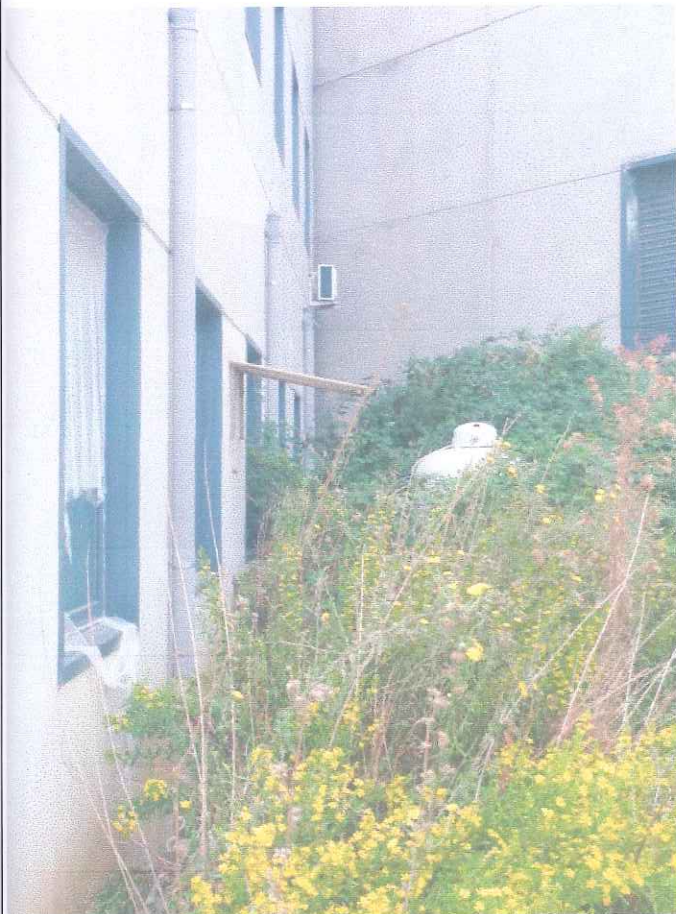
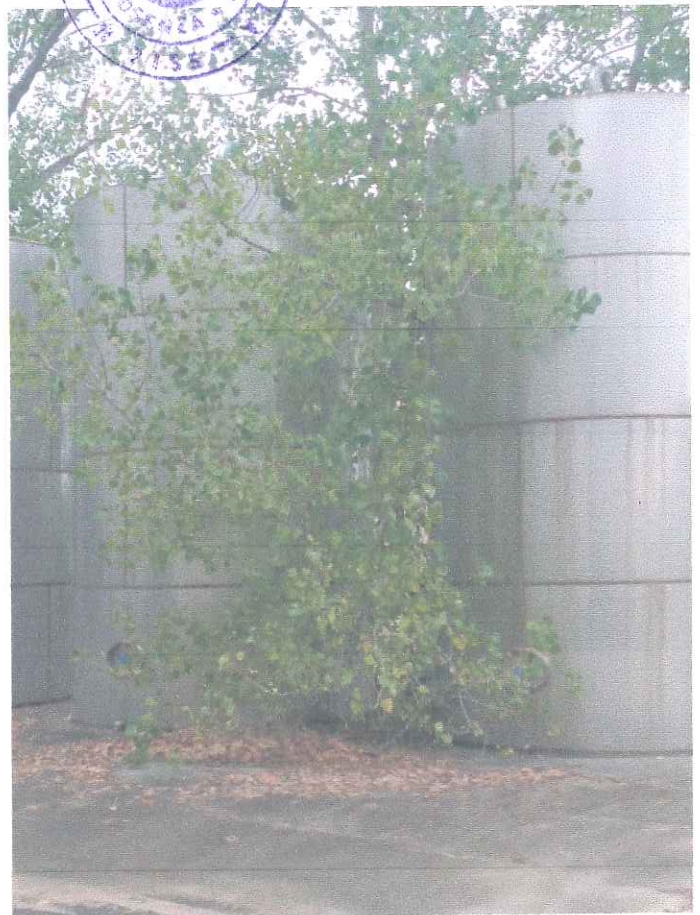
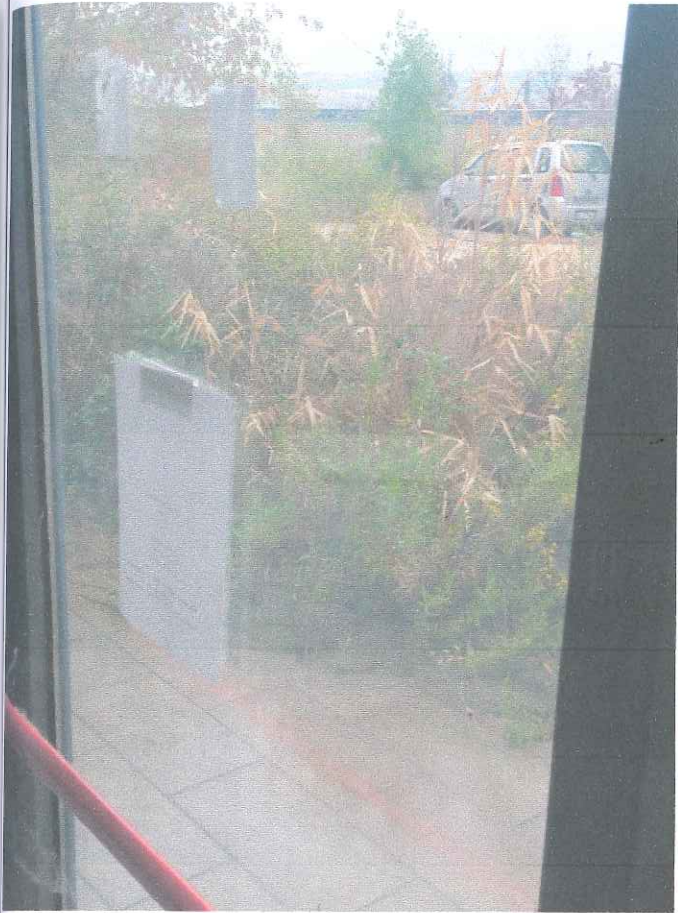
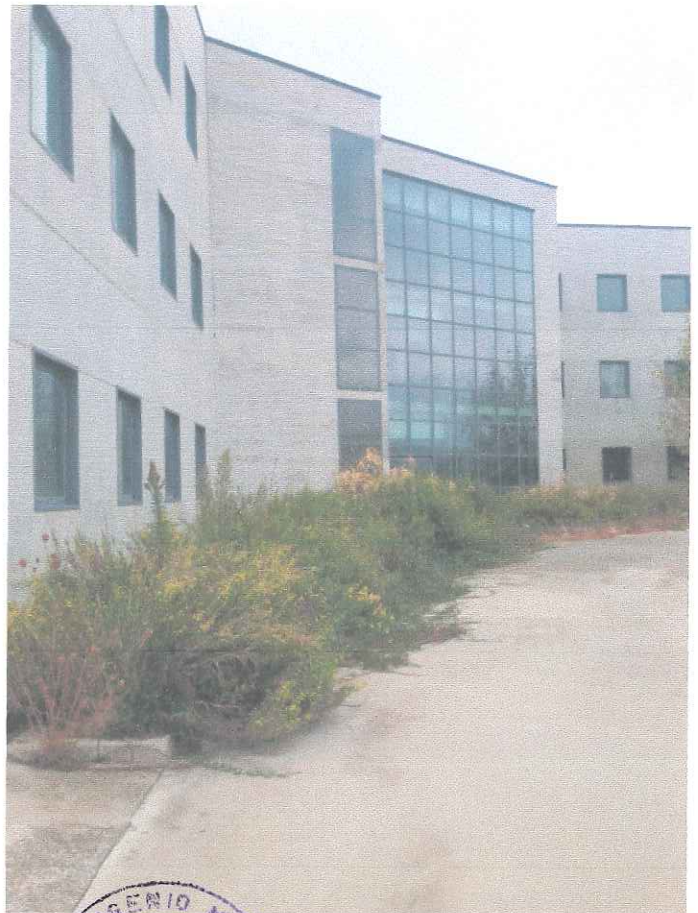
ALL. 7

il piazzale antistante il capannone risulta quasi totalmente invaso da vegetazione spontanea, gli arbusti e le erbacce infatti, partendo dalle aiuole che costeggiano il fabbricato, hanno invaso i camminamenti, le strade di percorrenza interne e il piazzale, in modo da renderlo inagibile e pericoloso per via di possibili incendi che partendo da questi potrebbero raggiungere anche gli interni del capannone. Ciò è possibile in quanto come già enunciato nella precedente voce "infissi" molta vegetazione ha già invaso gli interni dello stabile dove si trovano ancora mobili e pavimenti (linoleum) in materiale plastico o ligneo e in qualsiasi caso incendiabili. (vedi allegato 7)

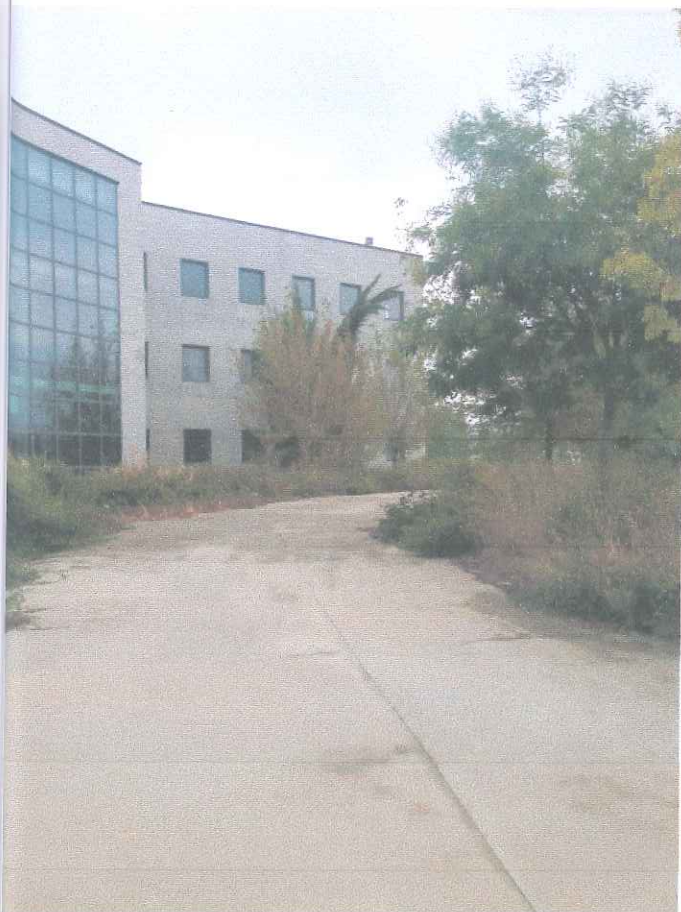
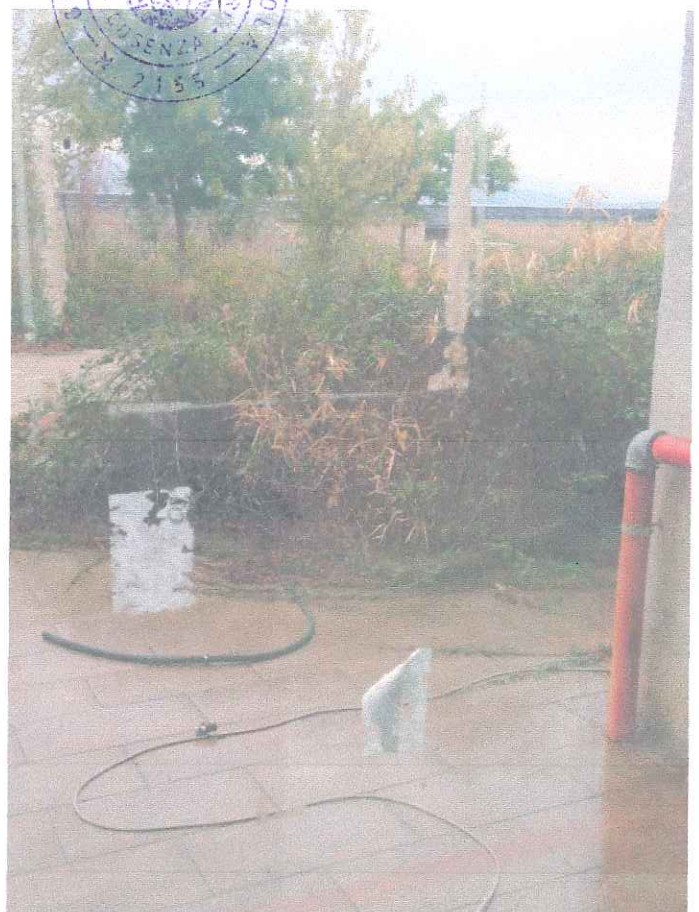
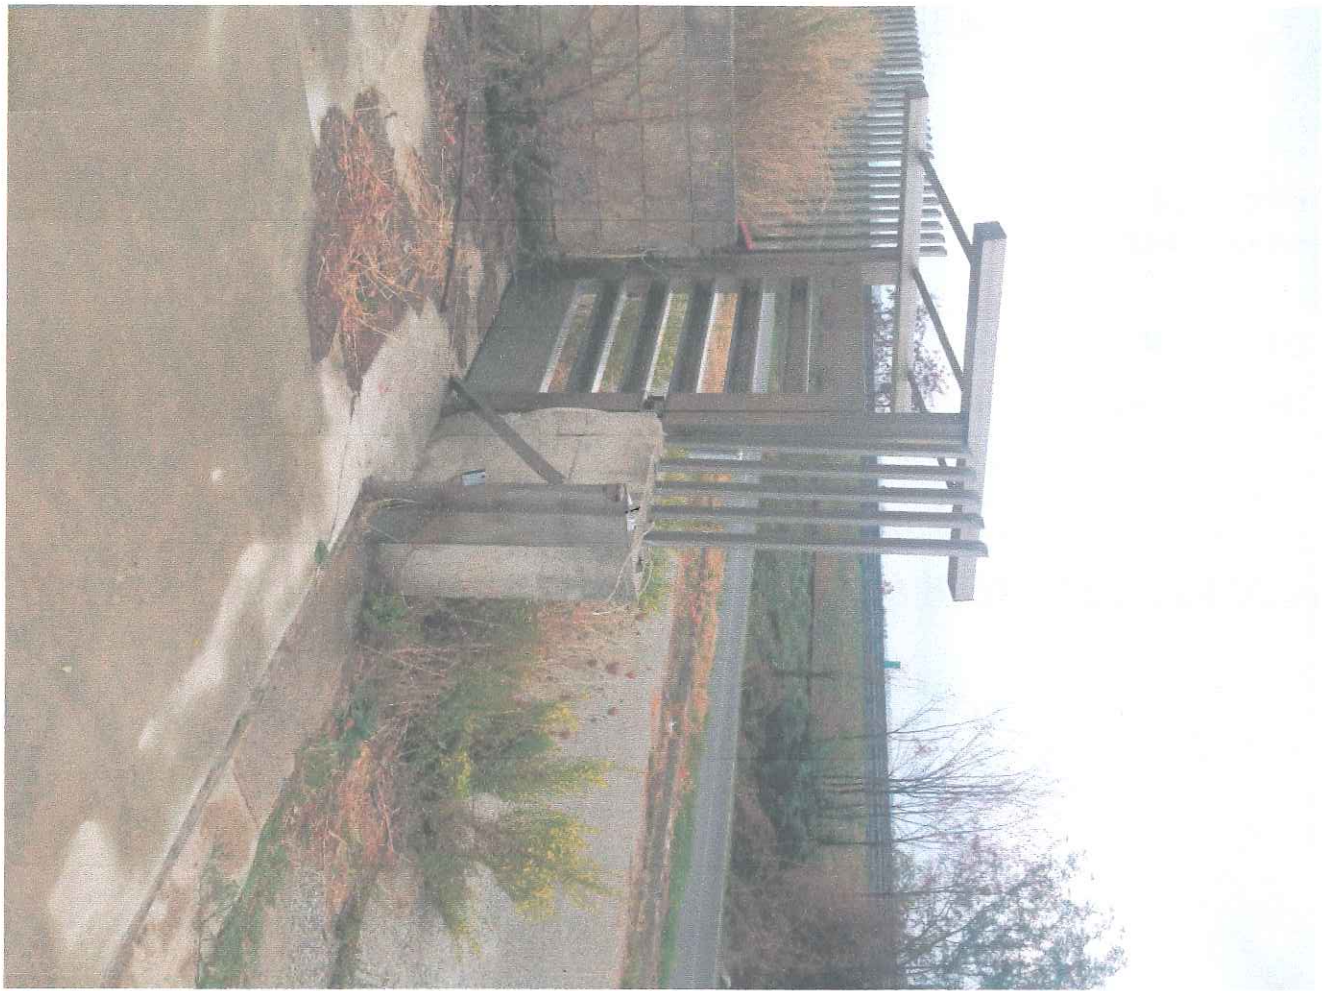
ALL-8

costituito da un grosso cancello metallico scorrevole su ruote, risulta forzato e il pilastro metallico di ancoraggio risulta divelto e privato della necessaria chiusura con chiave. (vedi allegato 8)
