Tribunale di Arezzo – Ufficio Esecuzioni Immobiliari

**ESECUZIONE IMMOBILIARE n.114/2019 R.G.E.**

## **Relazione di Consulenza Tecnica Integrativa**

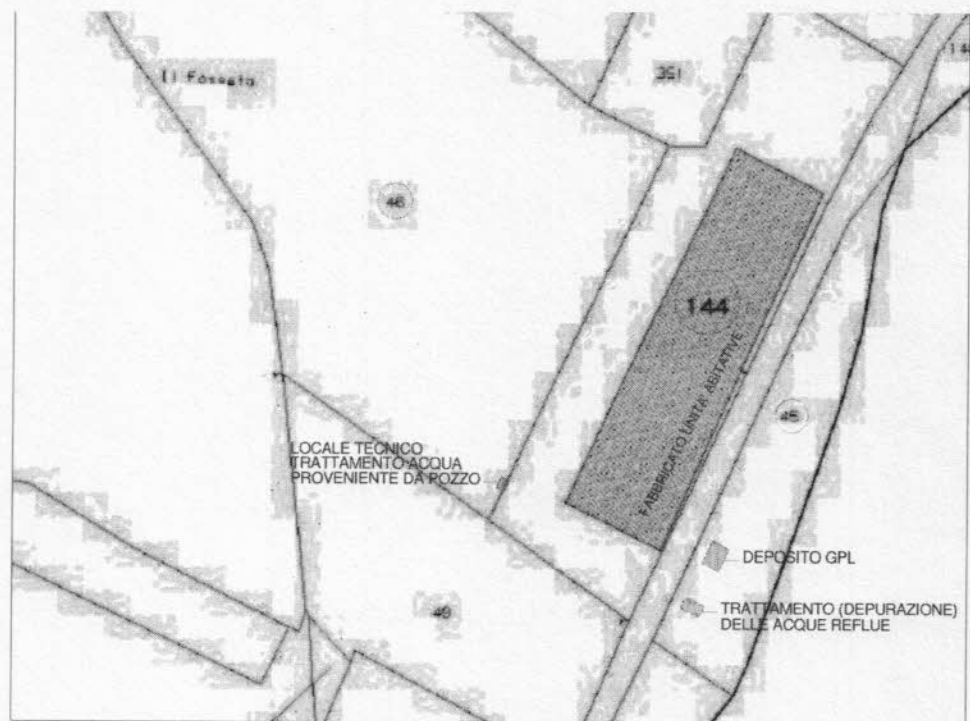
sotto viene riportato un estratto della mappa catastale ove la posizione di detta impiantistica risulta evidenziata in colore rosso:

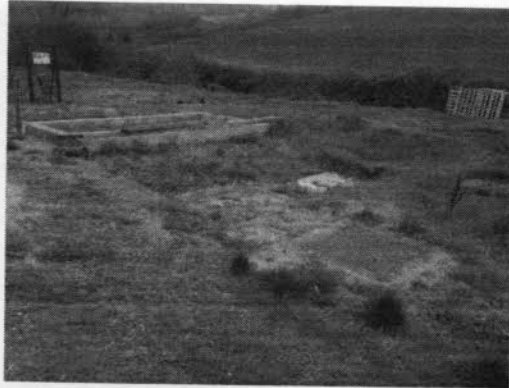
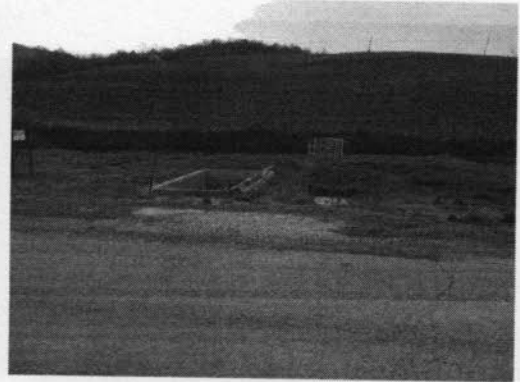
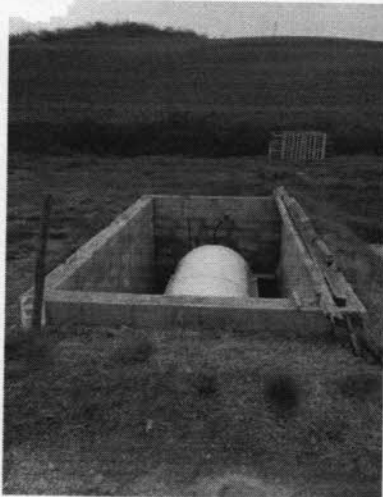
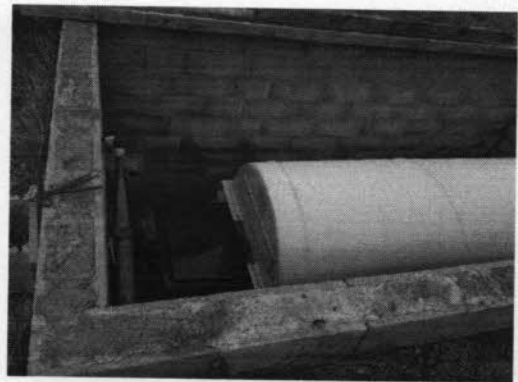
- La componentistica per il trattamento (depurazione) delle acque reflue insiste sulla Particella n.45 del Foglio di mappa n.4 (non pignorata), e risulta collocata al di sotto del piano di campagna.

Sotto viene riportata una documentazione fotografica di detta impiantistica/componentistica:

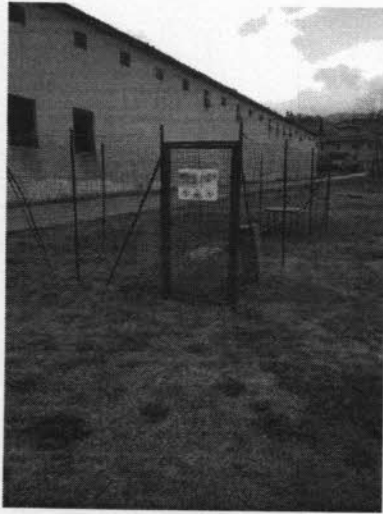
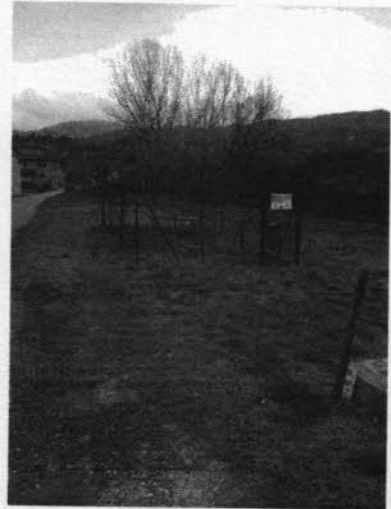
➤ La componentistica del deposito GPL

insiste sulla Particella n.45 del Foglio di mappa n.4 (non pignorata),  
e risulta collocata al di sotto del piano di campagna (interrata).

Sotto viene riportata una documentazione fotografica dell'area ove risulta posizionata detta  
impiantistica/componentistica:

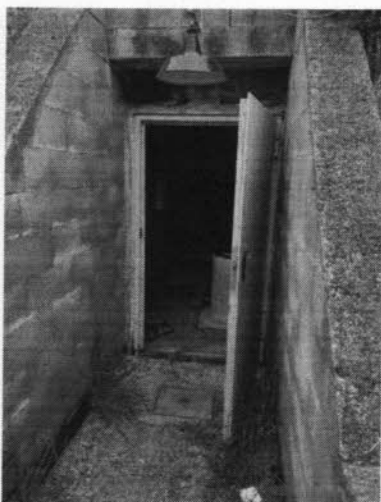
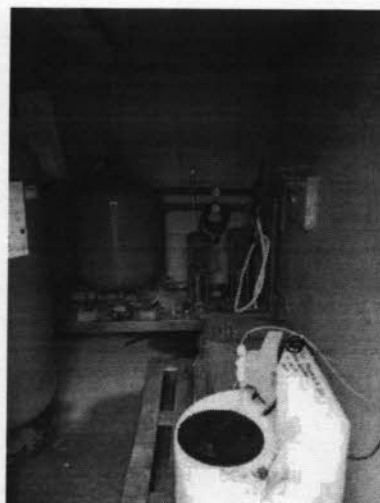
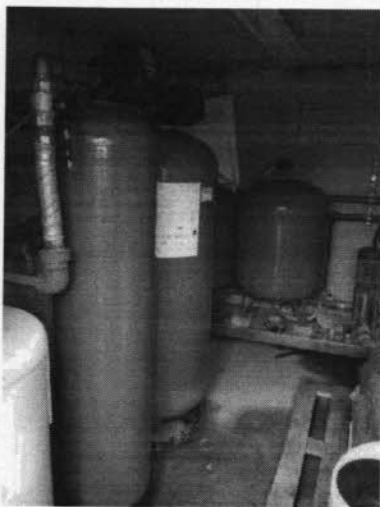
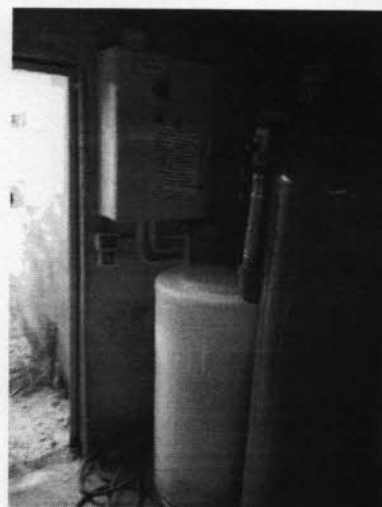
- La componentistica per il trattamento acqua proveniente da pozzo per approvvigionamento idrico, è posizionata all'interno di un locale tecnico interrato (locale tecnico chiuso a chiave al quale è stato possibile accedere in un successivo sopralluogo tramite la collaborazione di un condomino estraneo alla procedura nella persona de [REDACTED], detto locale tecnico al catasto non risulta identificato e rappresentato, e dalla rilevazione effettuata è risultato insistere:

Sotto viene riportata una documentazione fotografica di detta impiantistica/componentistica:

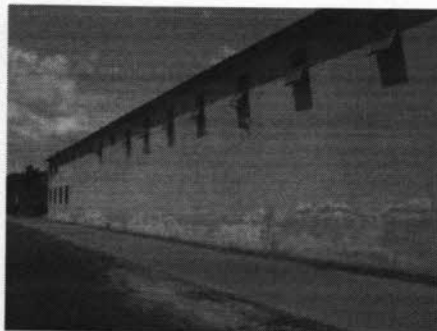
Alla data dell'ultima rilevazione della copertura (06/07/2023), per quanto è stato possibile visionare (porzione dell'intradosso), nella sua parte avente funzione strutturale non sono stati rilevati segni di dissesto e/o tracce di cedimenti, e non sono stati rilevati segni di lesioni e/o distacchi, e conseguentemente non viene ravvisato imminente pericolo di crollo strutturale.

L'estradosso della copertura non è risultato ispezionabile per mancanza di idoneo percorso di accesso alla copertura, e conseguentemente per poter ispezionare l'estradosso della copertura risulta necessario l'installazione di un ponteggio o utilizzo di piattaforma aerea (con occupazione della pubblica viabilità in quanto trattasi di porzione prospiciente la strada pubblica),

Al fine di garantire l'impermeabilità della copertura risulta necessario un intervento manutentivo alla medesima. Qualora le infiltrazioni in corso non vengano eliminate, dette infiltrazioni in corso, con il trascorrere del tempo, determinerebbero deterioramenti agli elementi che strutturali che costituiscono la copertura, che determinerebbero una compromissione/diminuzione delle caratteristiche di resistenza degli elementi che la costituiscono, e conseguentemente verrebbero a determinarsi condizionali tali da rendere la struttura/copertura inidonea alla sua funzione e pertanto pericolosa; ad oggi non risulta possibile determinare in quanto tempo la struttura/copertura possa deteriorarsi in modo tale da poterne determinare il crollo.
