**TRIBUNALE DI CREMONA  
UFFICIO DELLE ESECUZIONI IMMOBILIARI**

RGE n° 155/2023  
Dott. Avv. Nunzia Corini

**RELAZIONE DI STIMA**

Relativo all'immobile residenziale sito nel comune di Pescarolo Ed Uniti (CR) in Via Carducci n° 3-5.

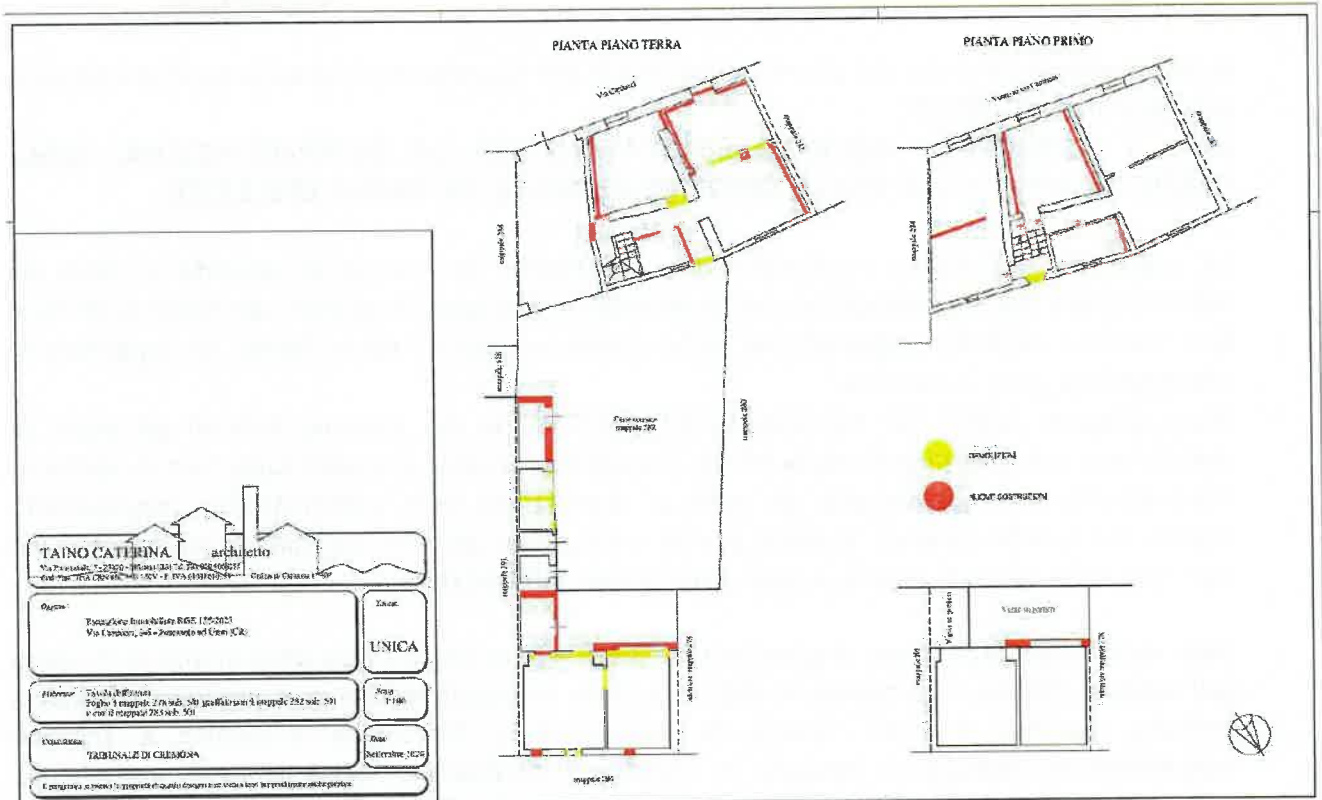
## TAVOLA DIFFORMITA' RILEVATE

Risultano abusi sulle parti esterne per ampliamento dei piccoli rustici posti sul cortile comune e costruzione di un nuovo bagno al di sotto dei portici dei rustici posti frontalmente all'abitazione sul fondo al cortile comune. L'ampliamento effettuato sui rustici collocati sulle parti comuni infatti non è stato fatto oggetto di richiesta presso gli uffici tecnici competenti, e da confronto con il tecnico comunale si rileva che lo stesso non è sanabile mediante pratica edilizia in sanatoria. Essendo gli immobili identificati da PGT in area consolidata, non sono ammessi ampliamenti di superficie coperta e di volume, oltre alla loro identificazione su area comune, pertanto l'ampliamento risulta da demolire.

Nel rustico accessorio posto in fondo al cortile risulta inoltre essere stato edificato un servizio igienico al di sotto del portico, attraverso il tamponamento di una parte dello stesso con posa di sanitari ed impiantistica elettrica ed idraulica.

Dal confronto con l'ufficio tecnico si evince che tali opere possono venire sanate mediante una SCIA in sanatoria con oblazione calcolata sull'aumento della classe tipologica di cui al D.M. 10.05.1977 (determinazione del Costo di Costruzione) dalla quale si evince che la percentuale del Costo di Costruzione per la determinazione del contributo afferente la concessione edilizia in sanatoria, a seguito delle opere realizzate in assenza di atto autorizzativo, vi è un aumento della Classe dell'edificio pari alla Categoria VIII (ottava) per un contributo del 6% del valore del Computo metrico. Il valore così ricavato viene raddoppiato a fine di ricavare il valore finale dell'oblazione.

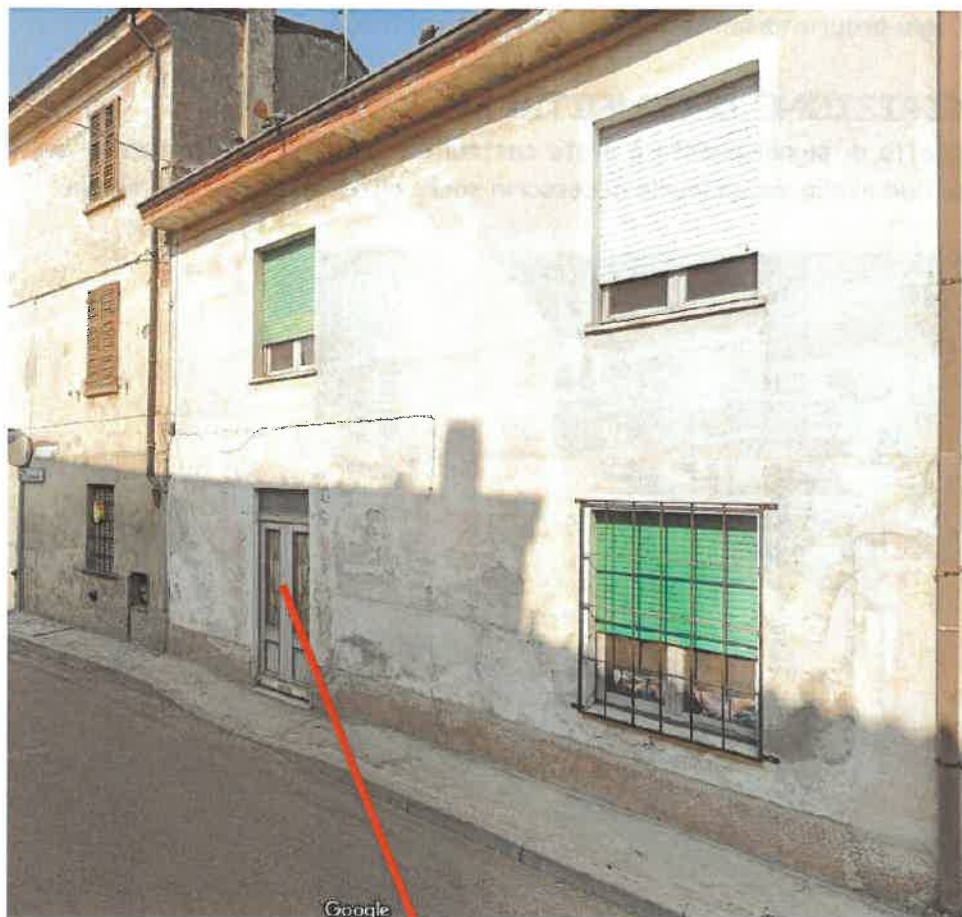
ACCESSO PEDONALE TAMPONATO  
INTERAMENTE DA MURATURA

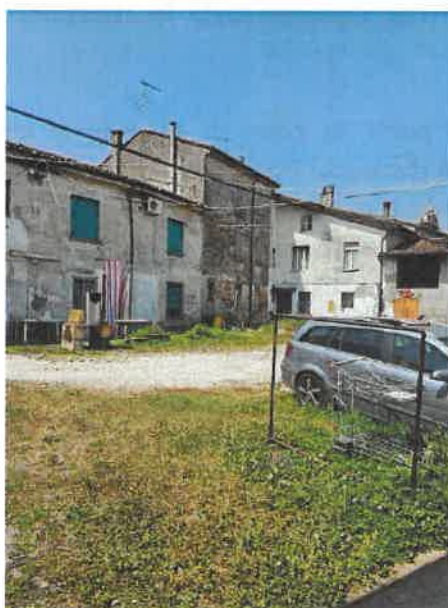
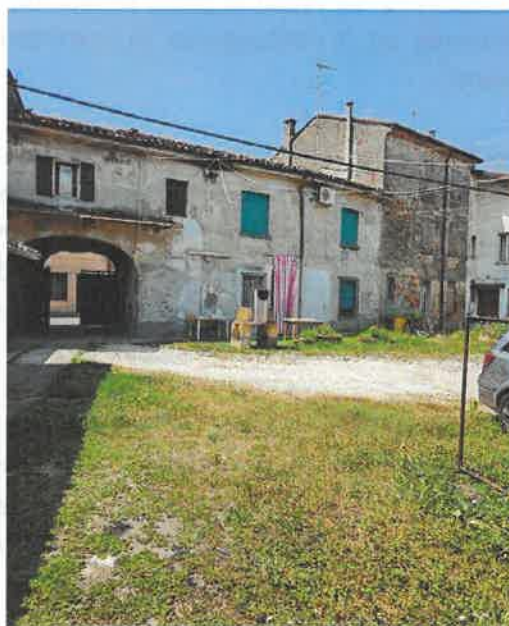
Si presenta coperto da lastre di amianto che devono essere asportate e bonificate secondo le vigenti normative. Il solaio di copertura si presenta fortemente degradato a causa delle infiltrazioni di acqua meteorica.

Il cortile comune risulta in cattivo stato manutentivo, con presenza di oggetti abbandonati sul suolo.

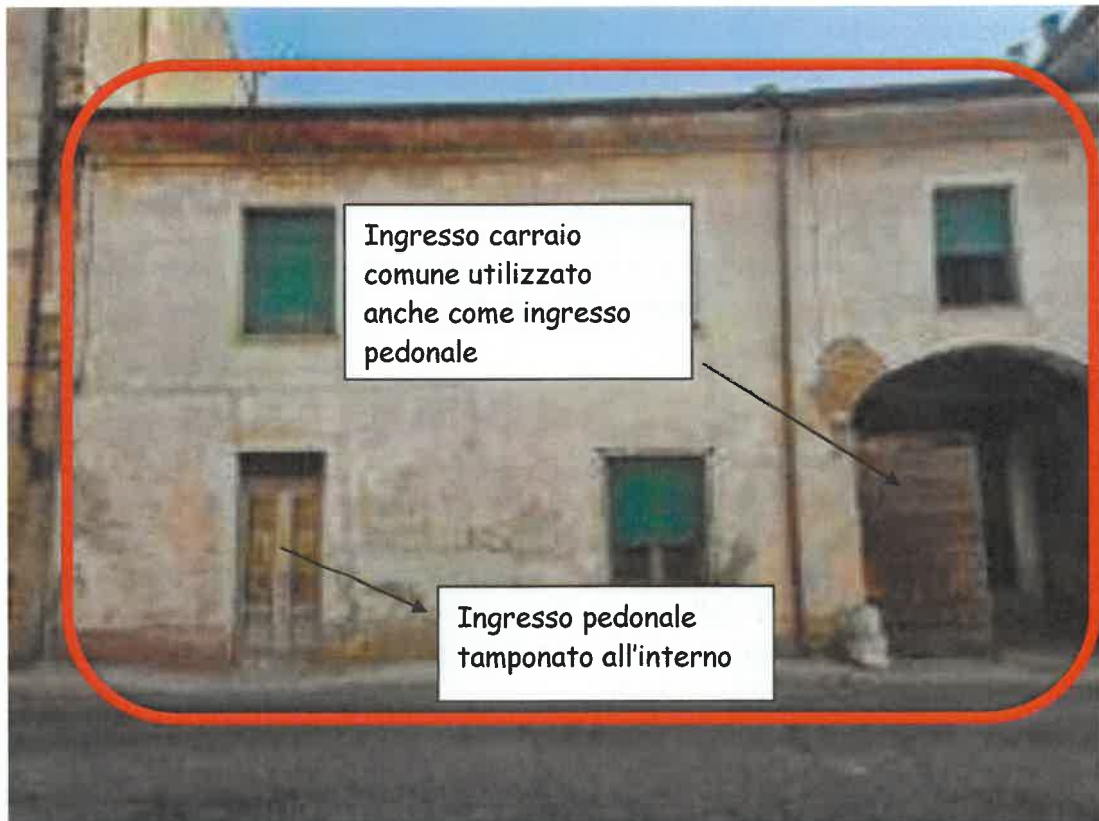
**Prospetto dell'abitazione su due livelli e dell'androne comune.**
