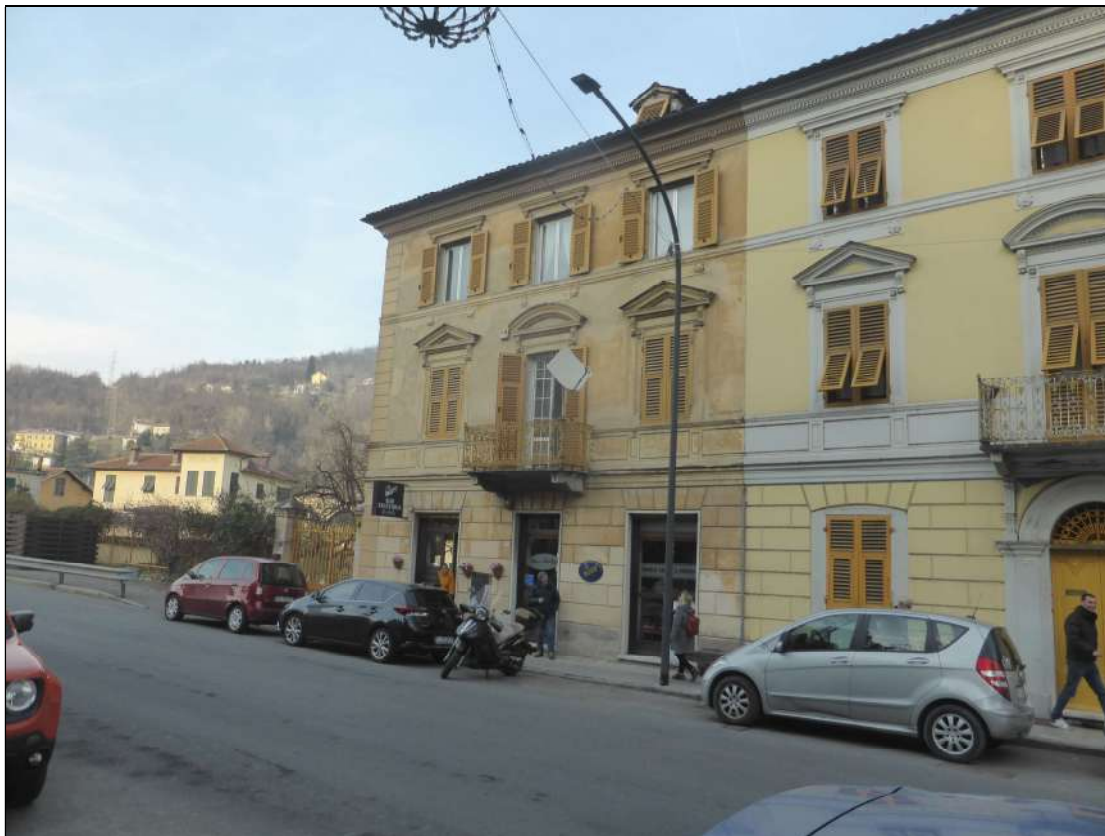
FOTOGRAFIA 1

Il fabbricato visto da Corso Italia direzione sud-nord; facciata ovest

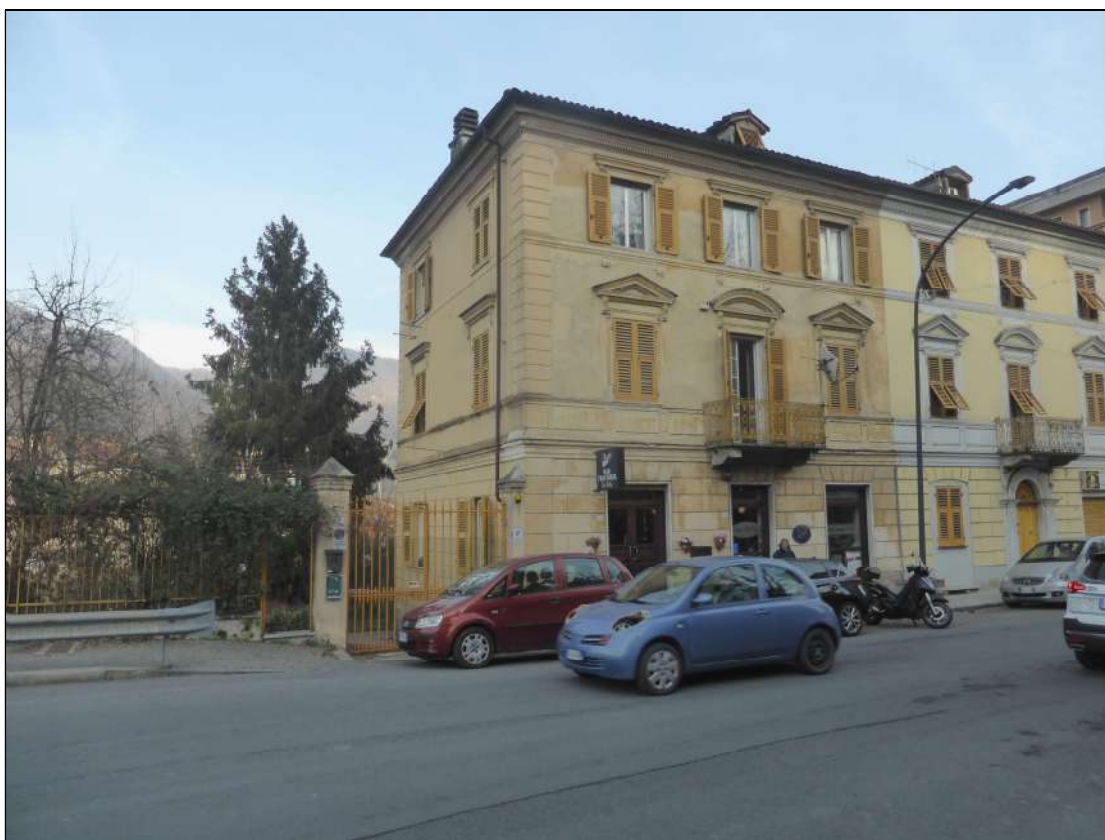
FOTOGRAFIA 2

Il fabbricato visto dalla direzione opposta; attiguo al cancello carrabile c'è quello pedonale; facciate ovest e nord

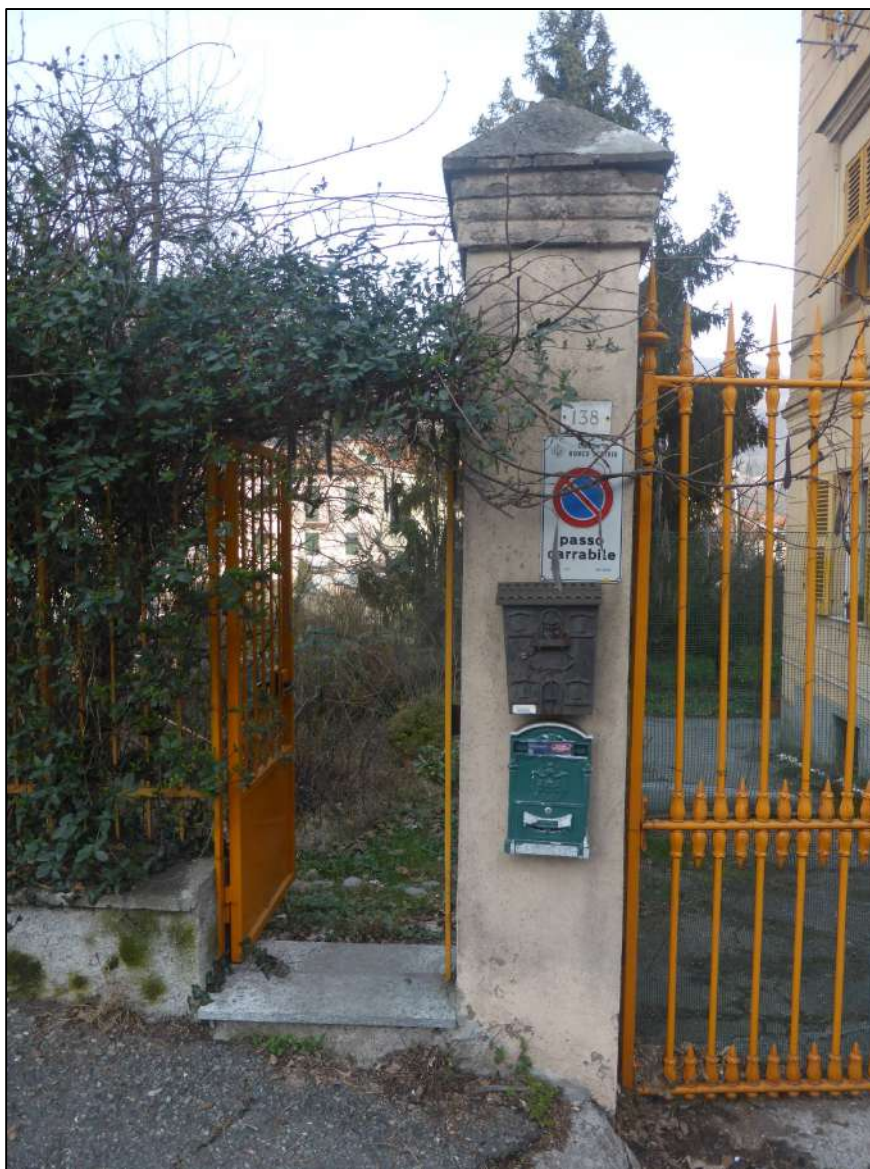
FOTOGRAFIA 3

Il cancello pedonale a cui l'immobile in oggetto ha solo accesso

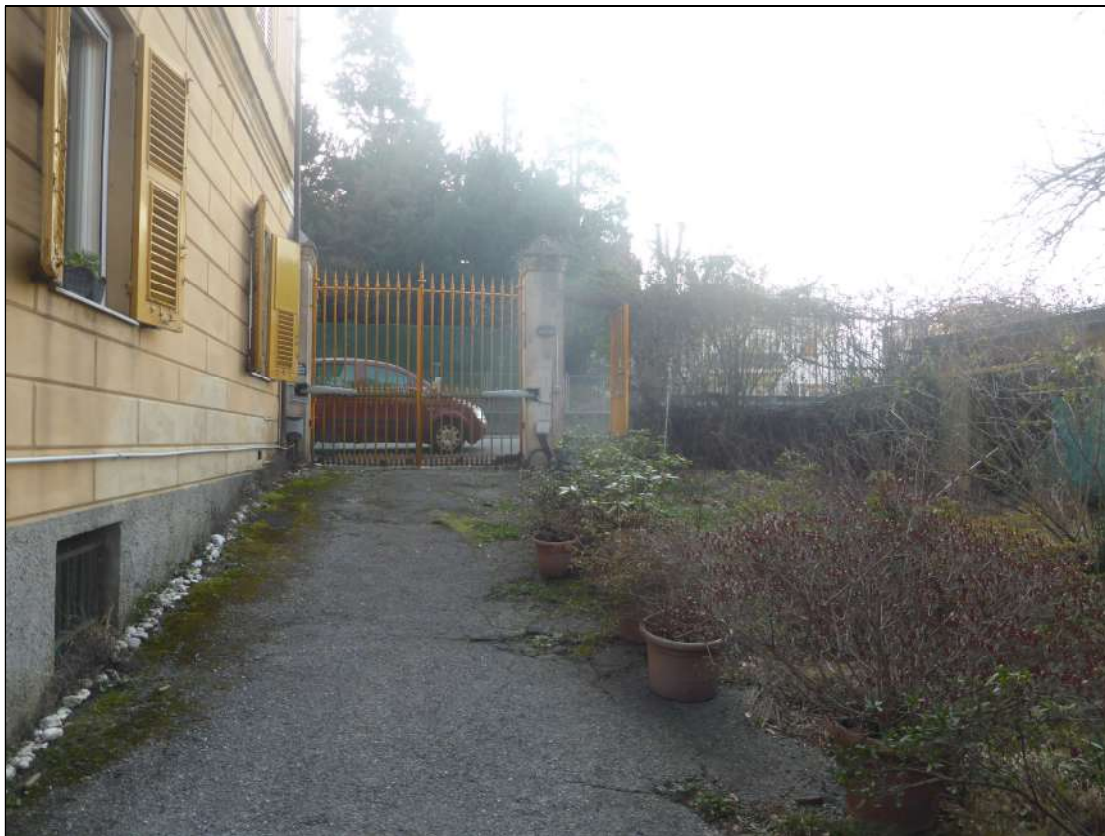
FOTOGRAFIA 4

Vista opposta della foto precedente

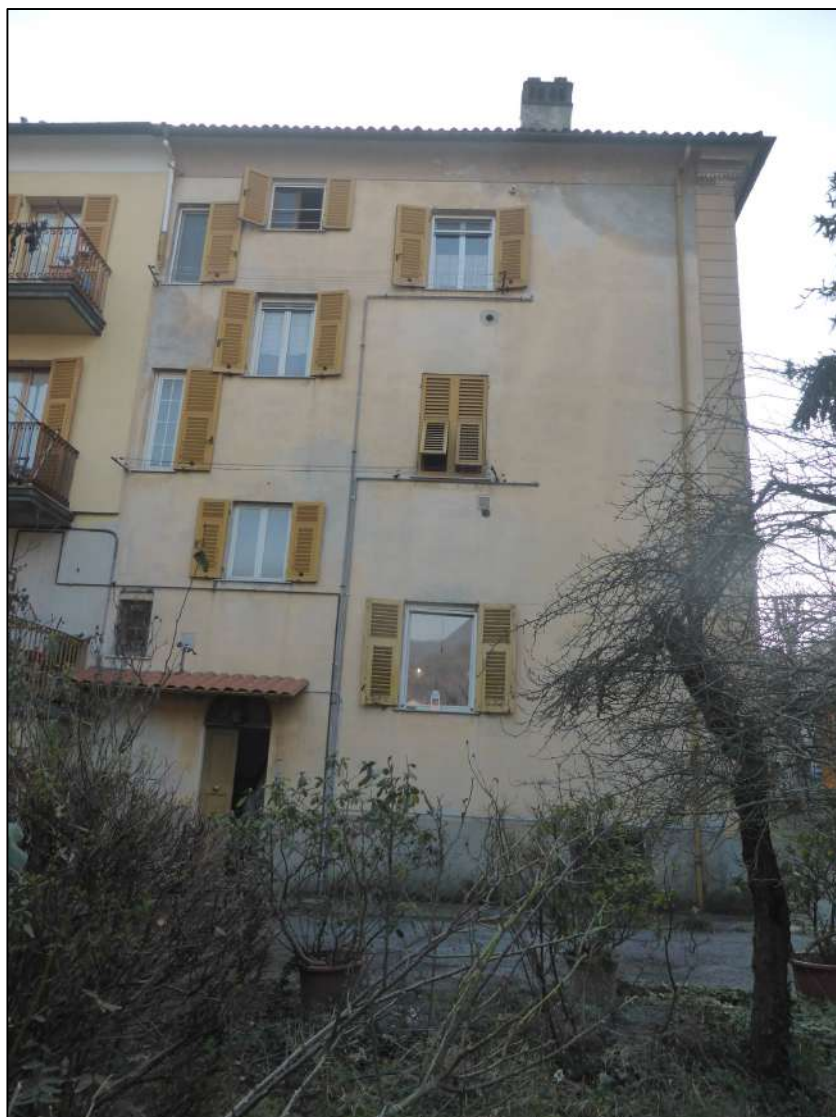
FOTOGRAFIA 6

Facciata est su cui è ubicato il portone di accesso visibile sotto la pensilina

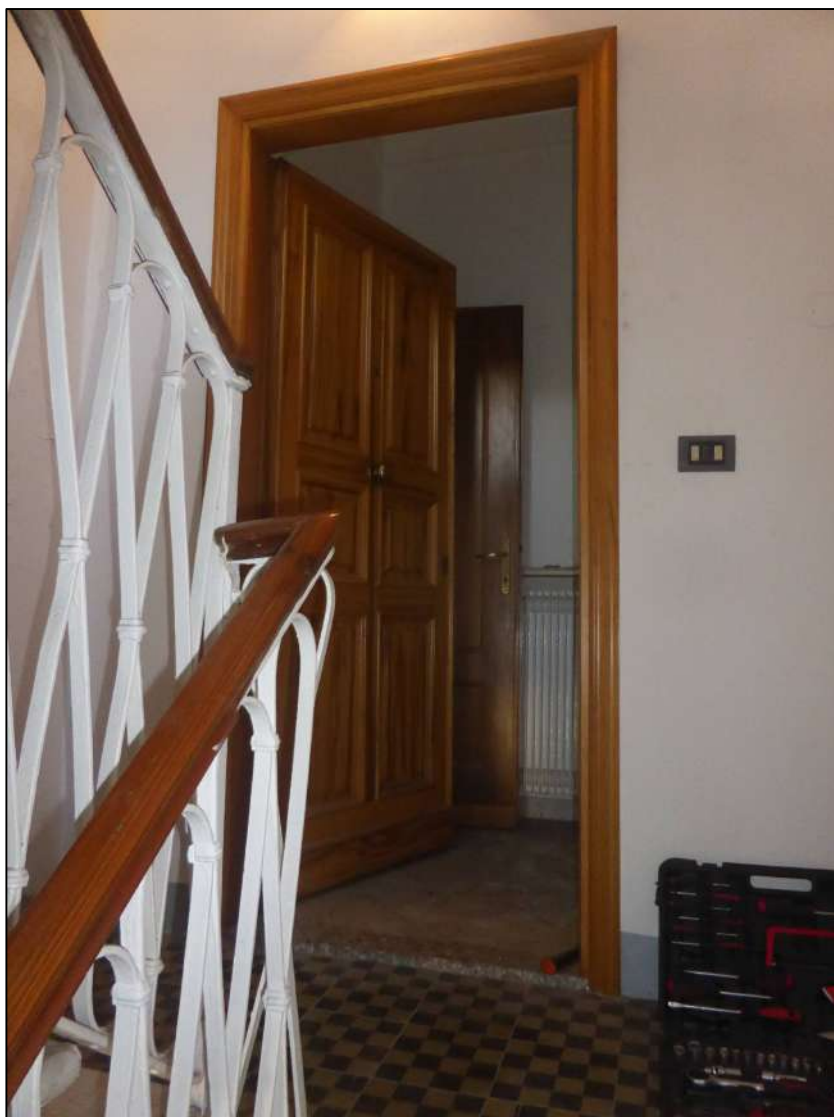
FOTOGRAFIA 8

La porta di ingresso all'appartamento

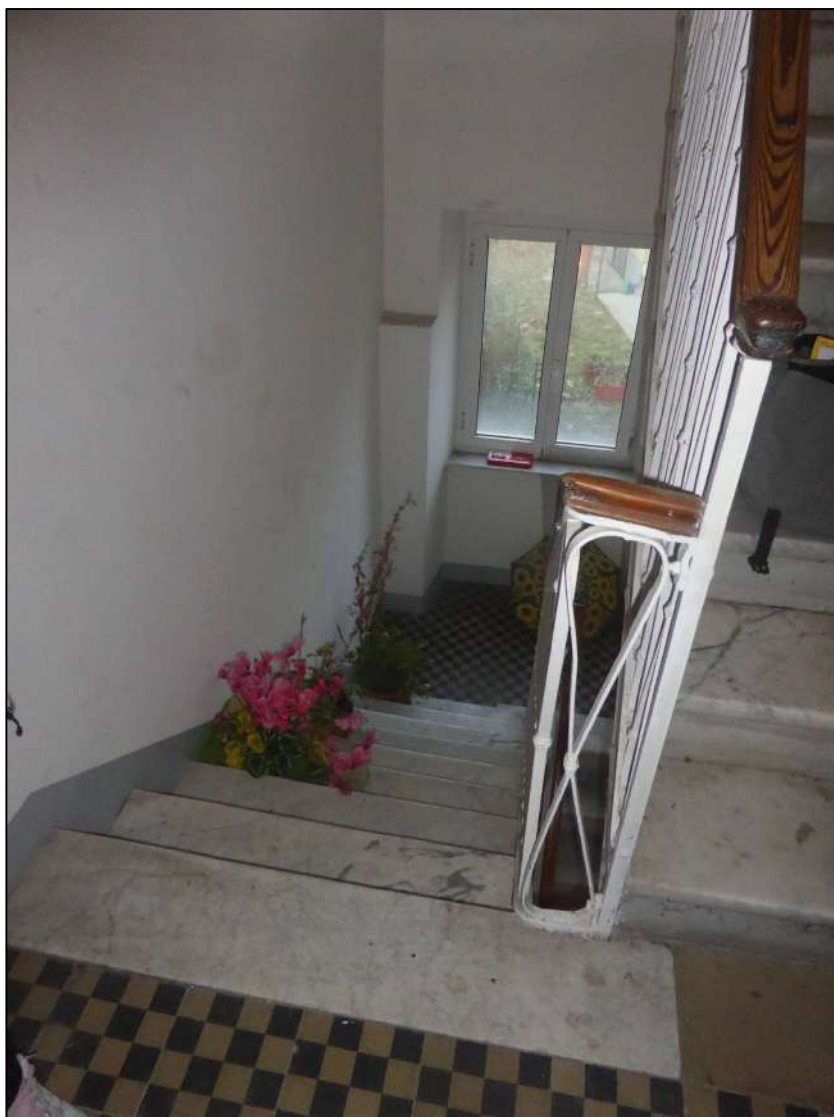
FOTOGRAFIA 9

Il vano scala al piano dell'appartamento

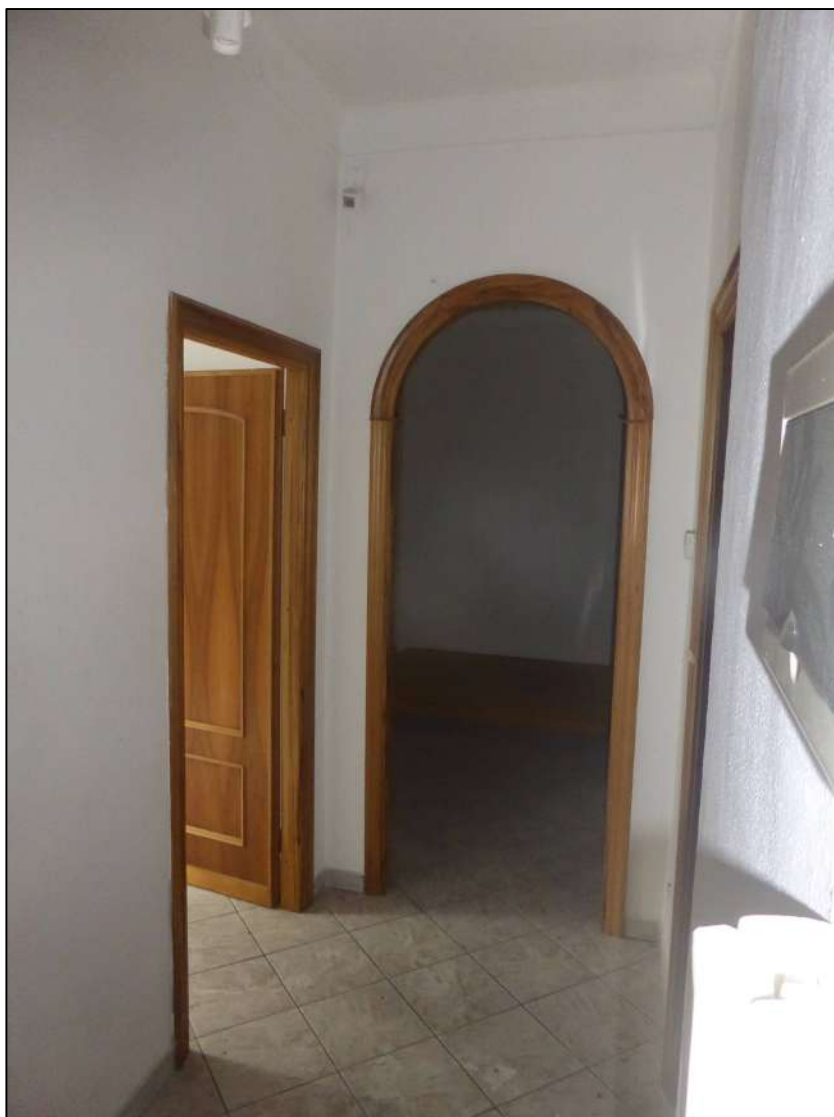
FOTOGRAFIA 10

L'ingresso/corridoio verso cucina e camere

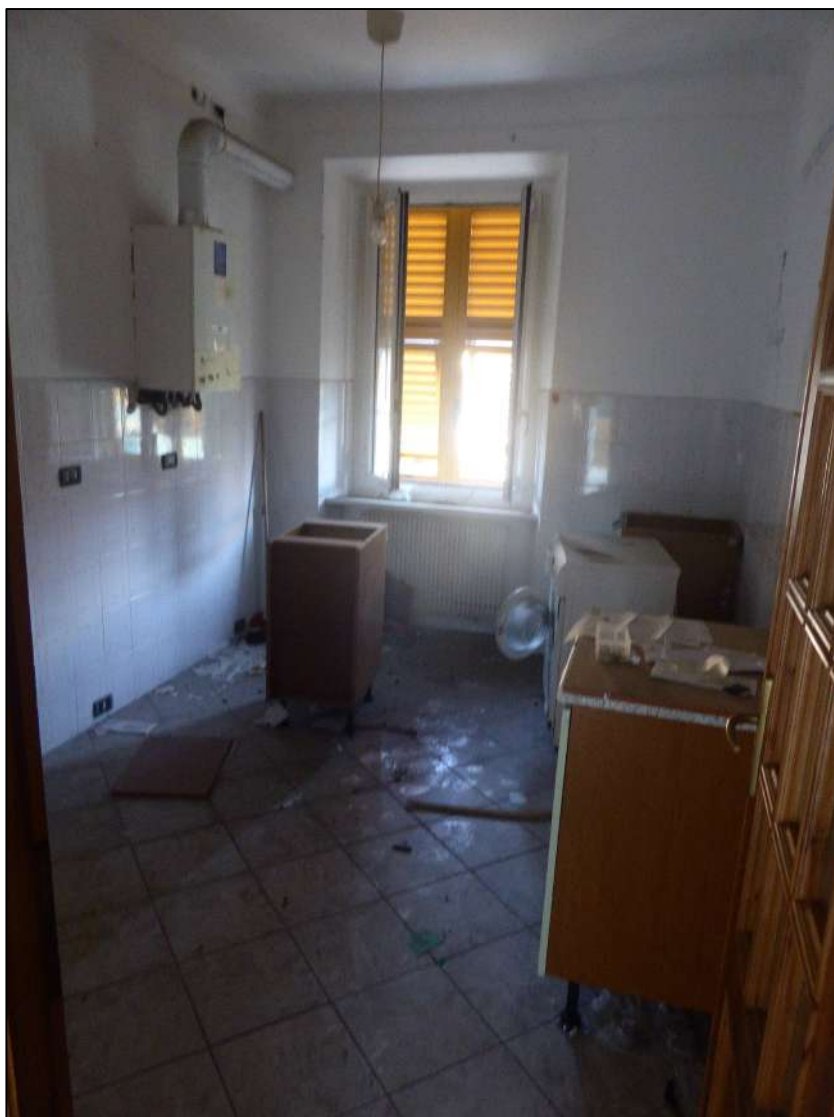
FOTOGRAFIA 11

Cucina prima porta a destra del corridoio (prospetto lato est)

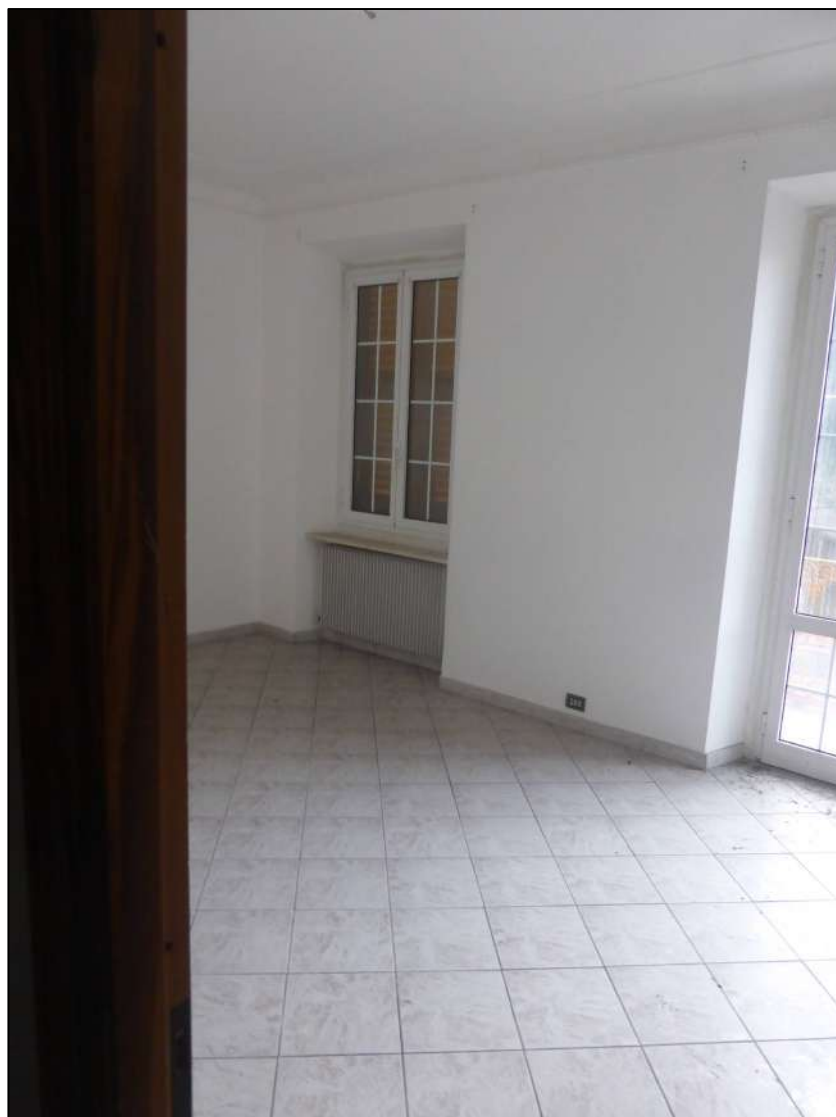
FOTOGRAFIA 12

Soggiorno prospiciente Corso Italia prospetto ovest, stanza con balcone

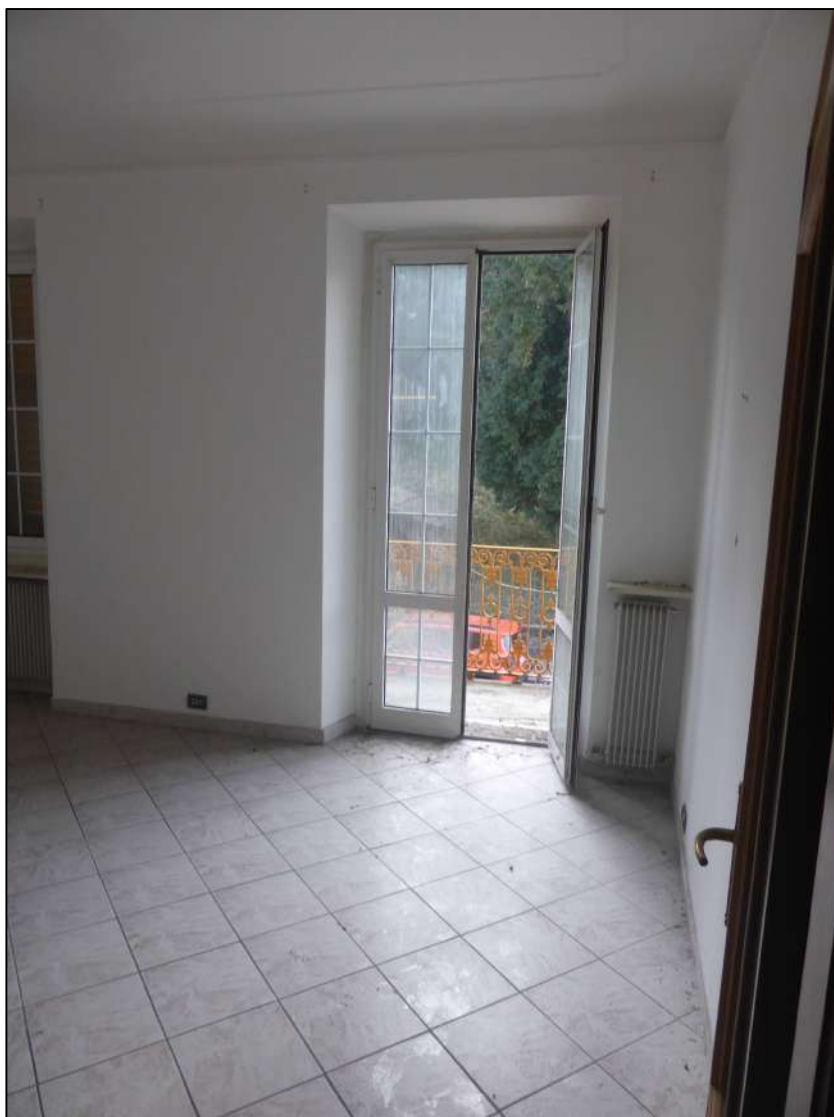
FOTOGRAFIA 13

Altra immagine del soggiorno prospiciente Corso Italia prospetto ovest, stanza con balcone

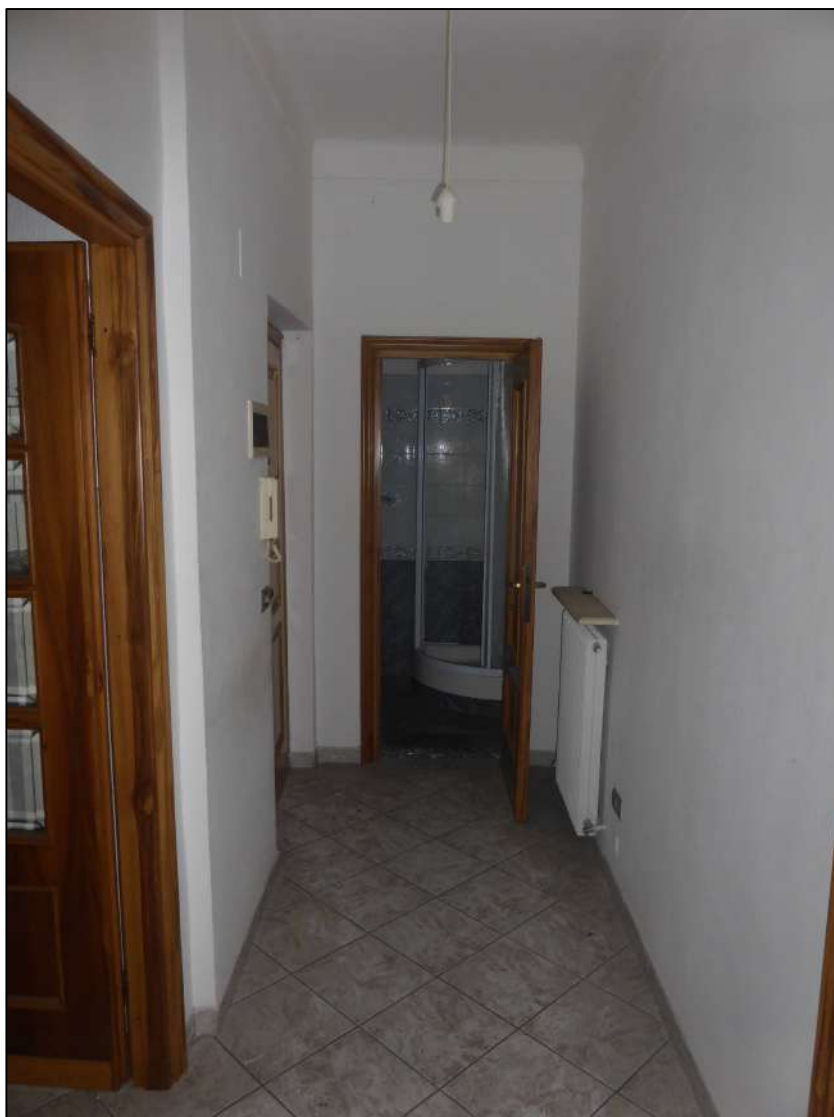
FOTOGRAFIA 18

Altra parte del corridoio (foto opposta alla Foto 10) con porta d'ingresso sulla sinistra

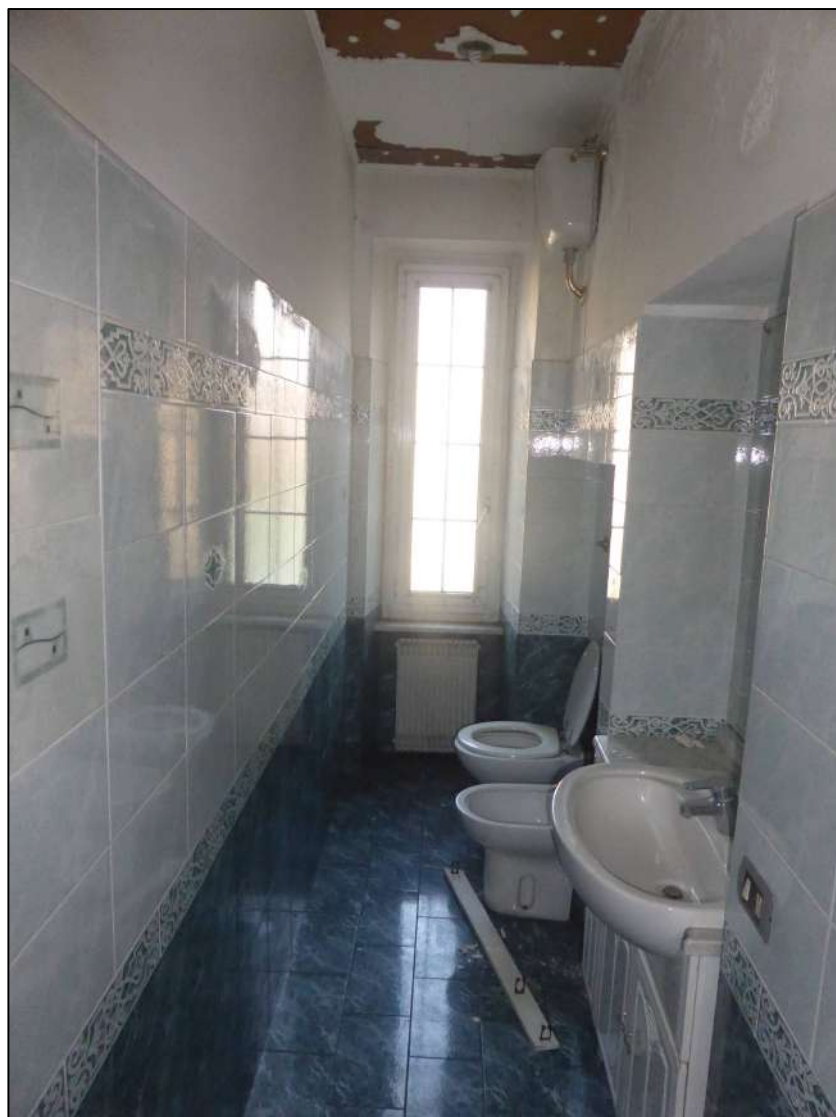
FOTOGRAFIA 22

Parte alta del bagno con vista infiltrazioni dal soprastante appartamento

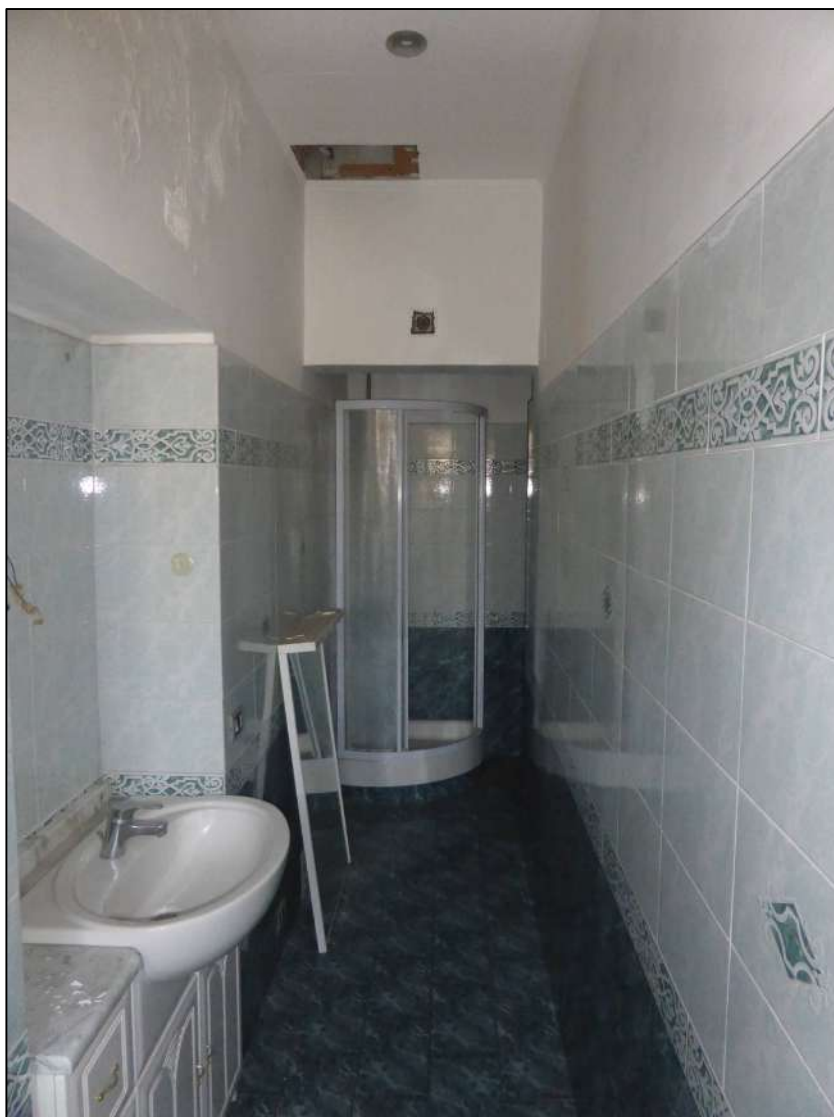
FOTOGRAFIA 23

Bagno, foto opposta alle n. 21 e n. 22; la porta di ingresso al bagno è in fondo sulla destra

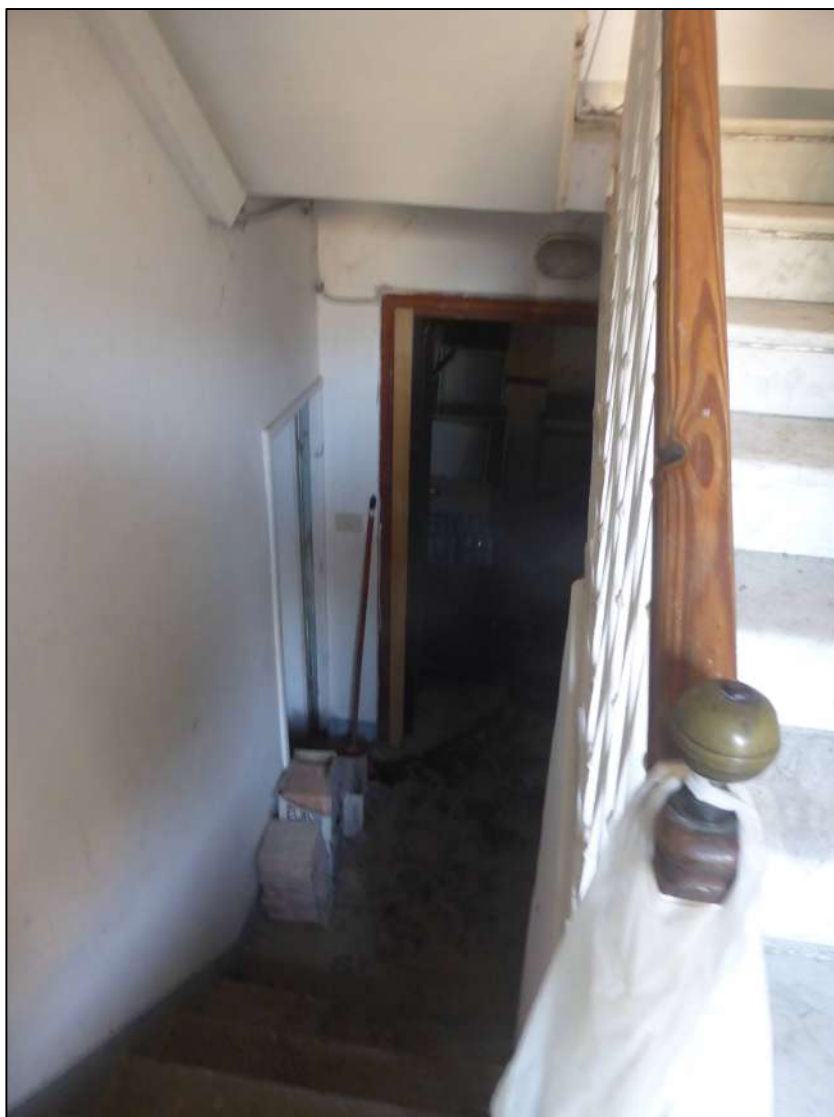
FOTOGRAFIA 24

Rampa di discesa dal portone alla cantina annessa

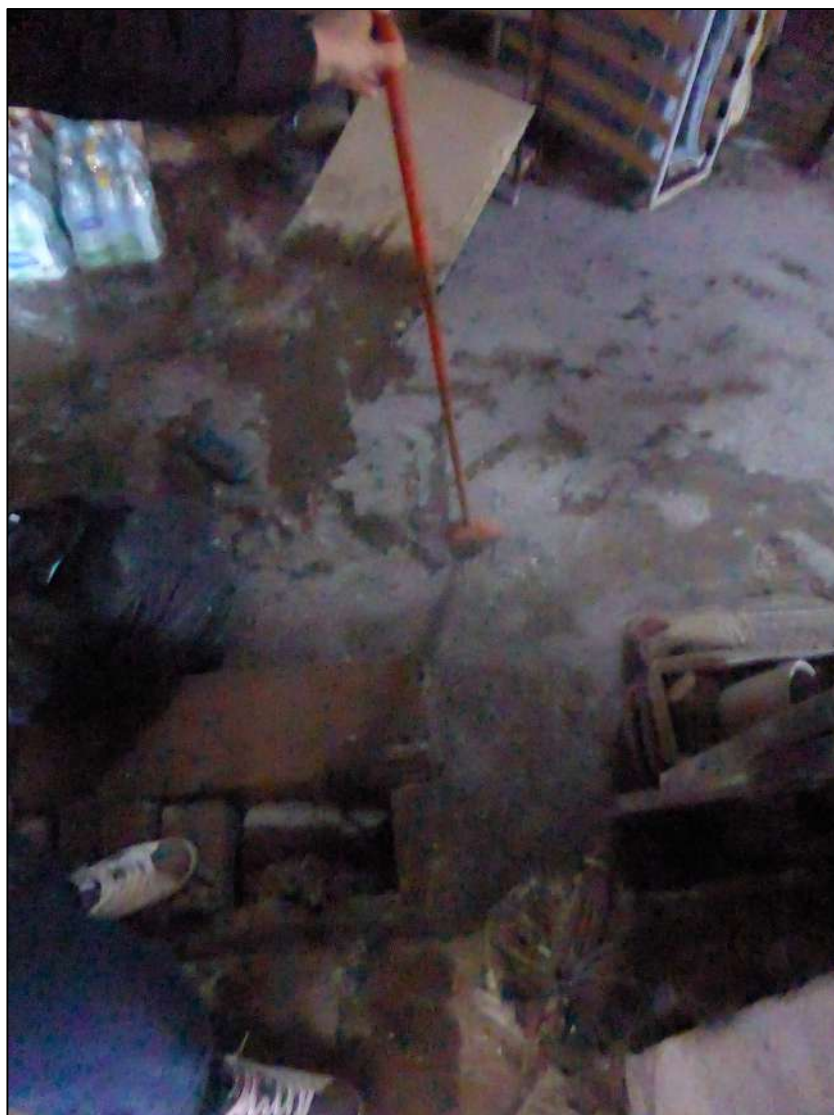
FOTOGRAFIA 25

Livello dell'acqua nella cantina; circa cm 20 testa della scopa

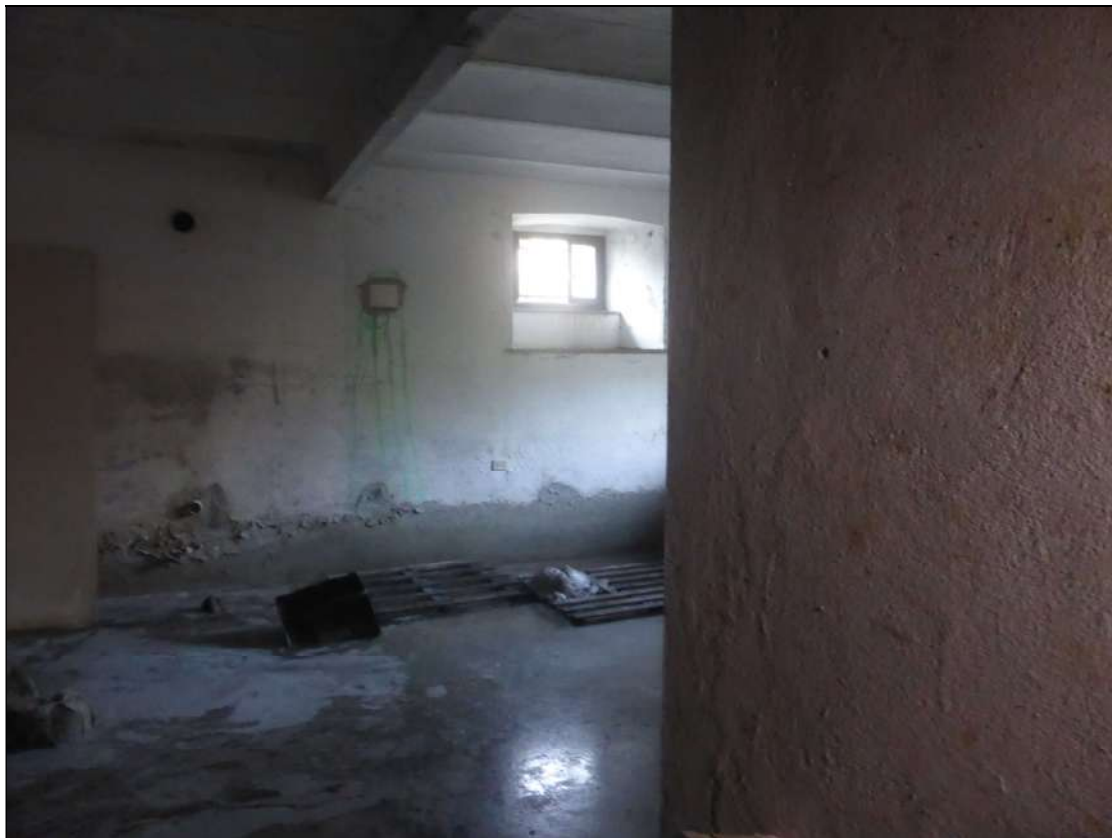
FOTOGRAFIA 28

Cantina vista restante parte del lato nord con finestra

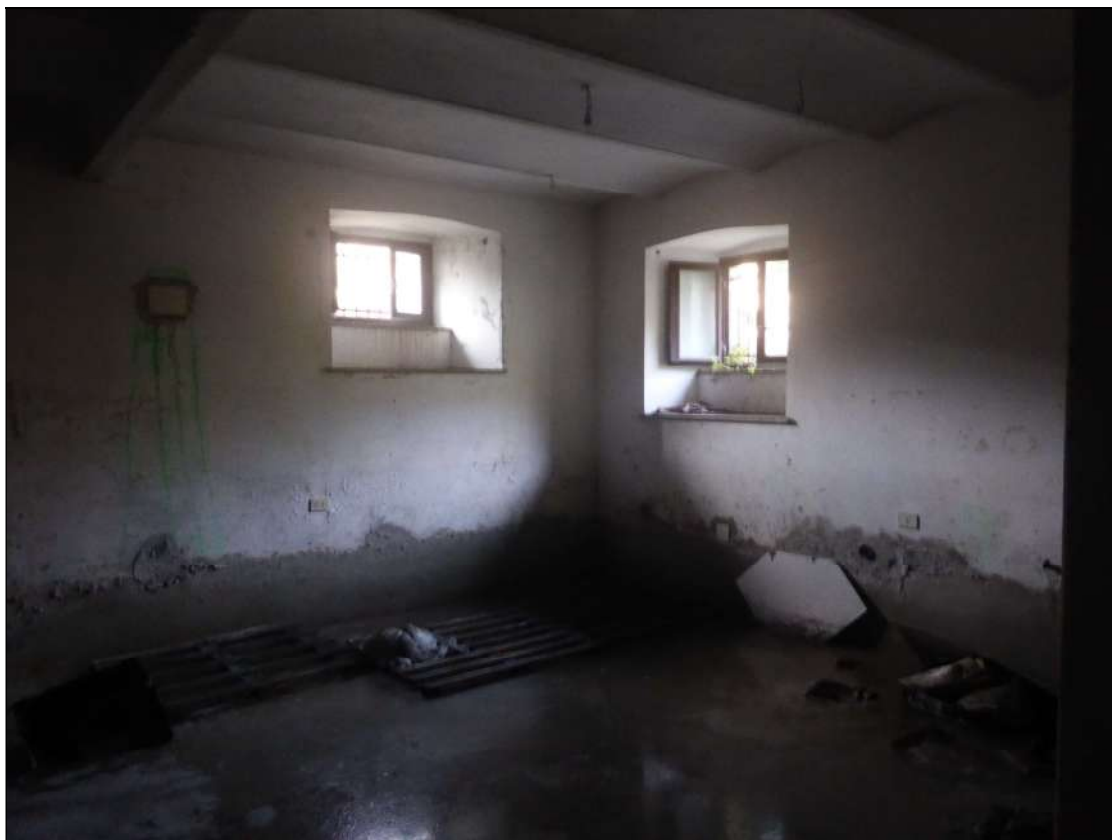
FOTOGRAFIA 29

Prosecuzione della precedente Foto con l'angolo nord-est del locale

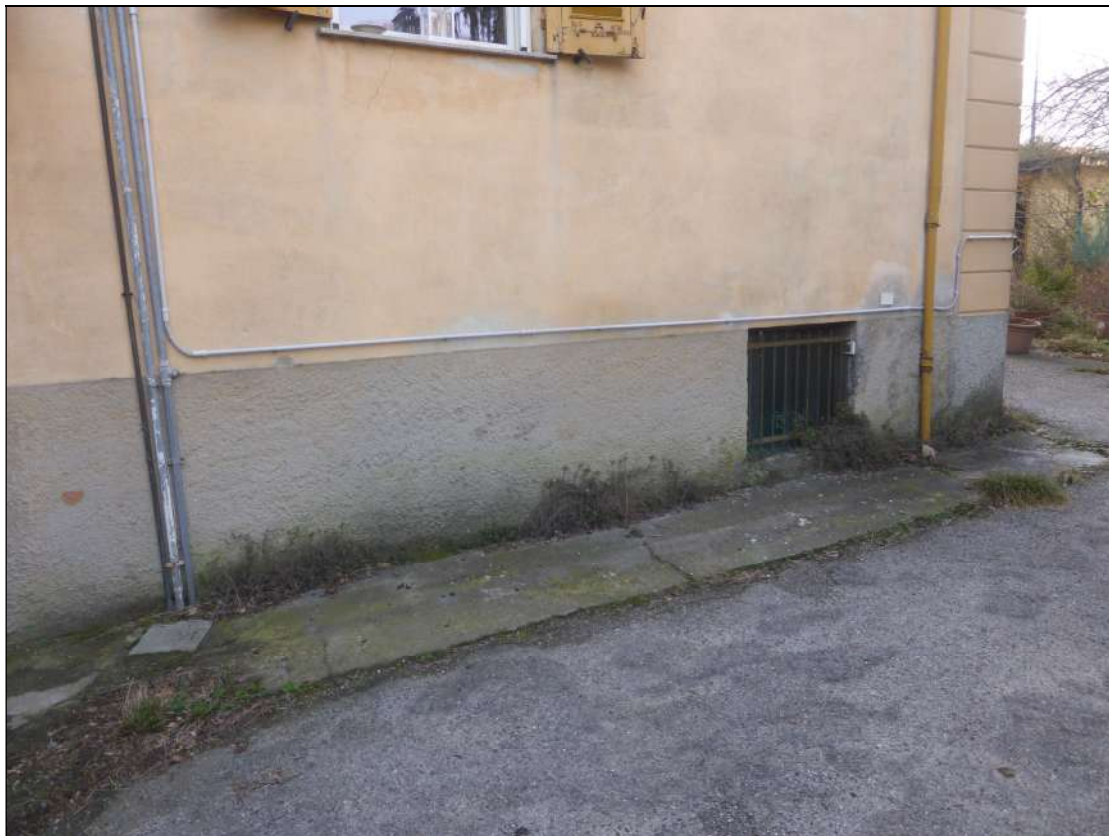
FOTOGRAFIA 30

Facciata est con la finestra visibile dalla precedente foto

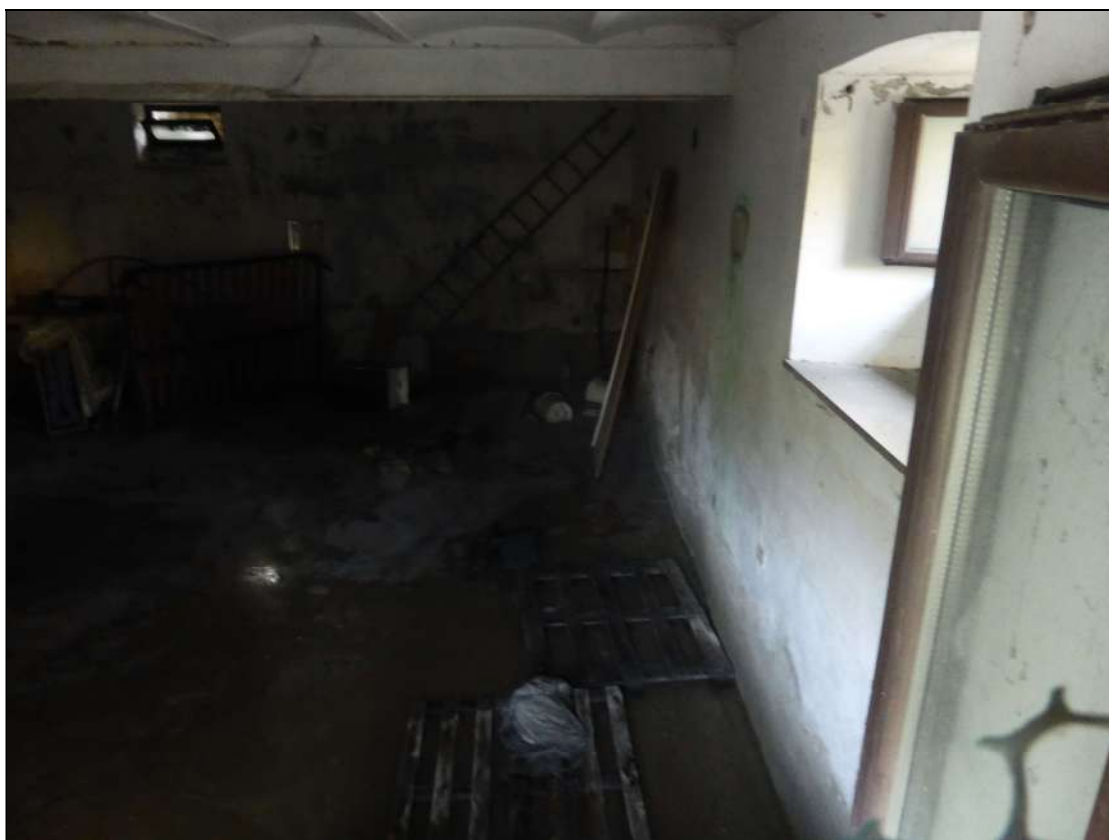
FOTOGRAFIA 31

Foto dell'interno della cantina scattata dall'esterno dalla finestra della precedente Foto 30

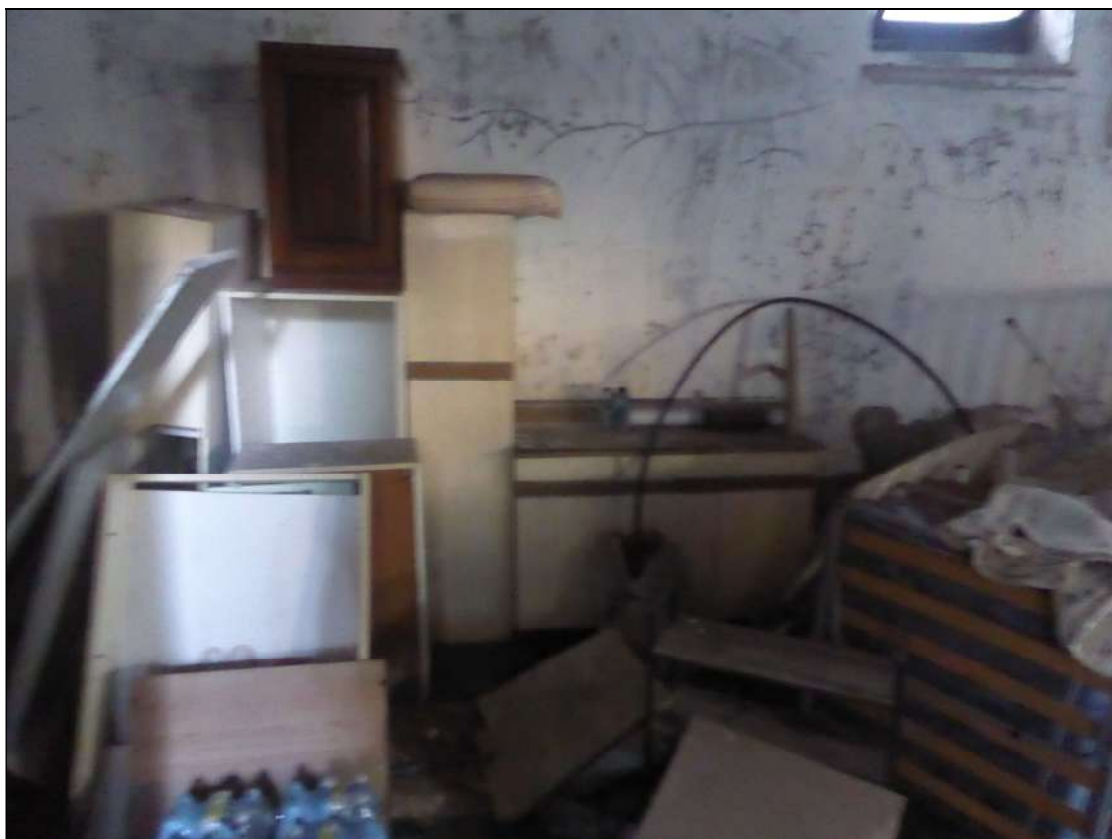
FOTOGRAFIA 32

Materiale (mobili in parte bagnati) presente all'interno del locale

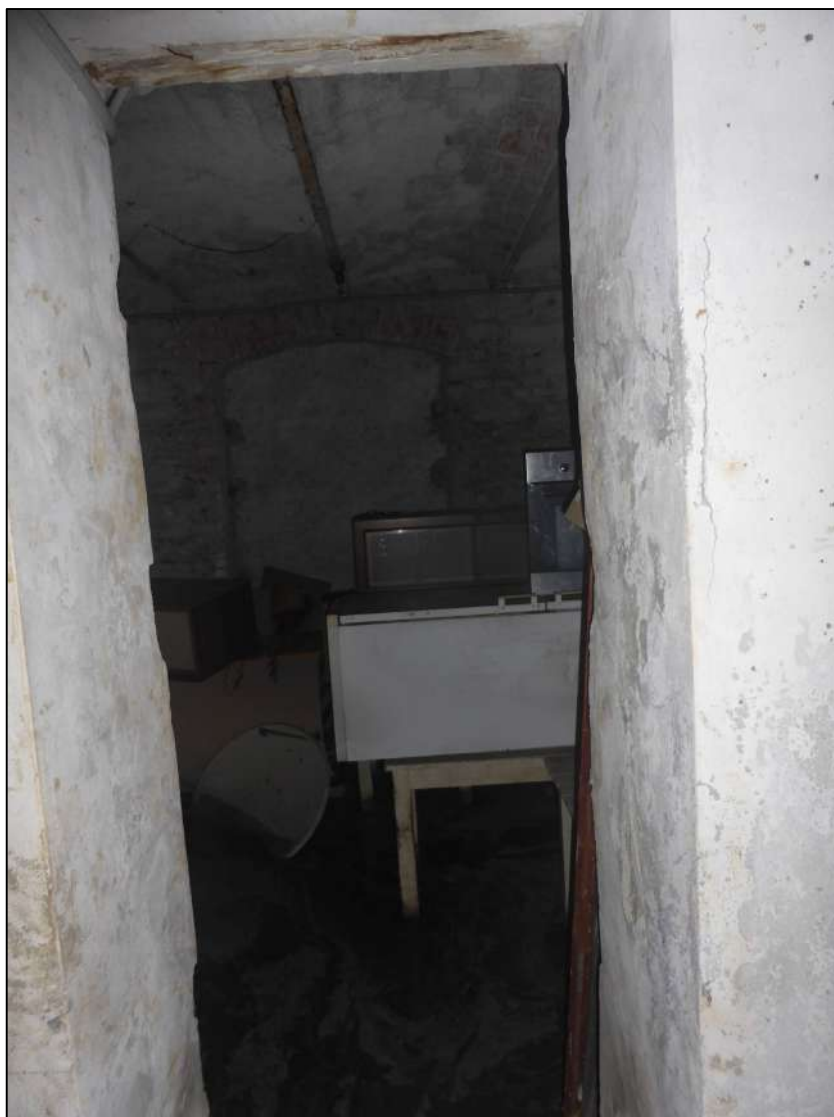
FOTOGRAFIA 33

Vista dell'altra stanza della cantina situata sotto l'attiguo civico
In tutte le foto sono visibili i segni dell'acqua presente nel locale
