Studio Tecnico Cutrona – Via Messina n. 77- 94100 Enna-  
Rilievo Fotografico

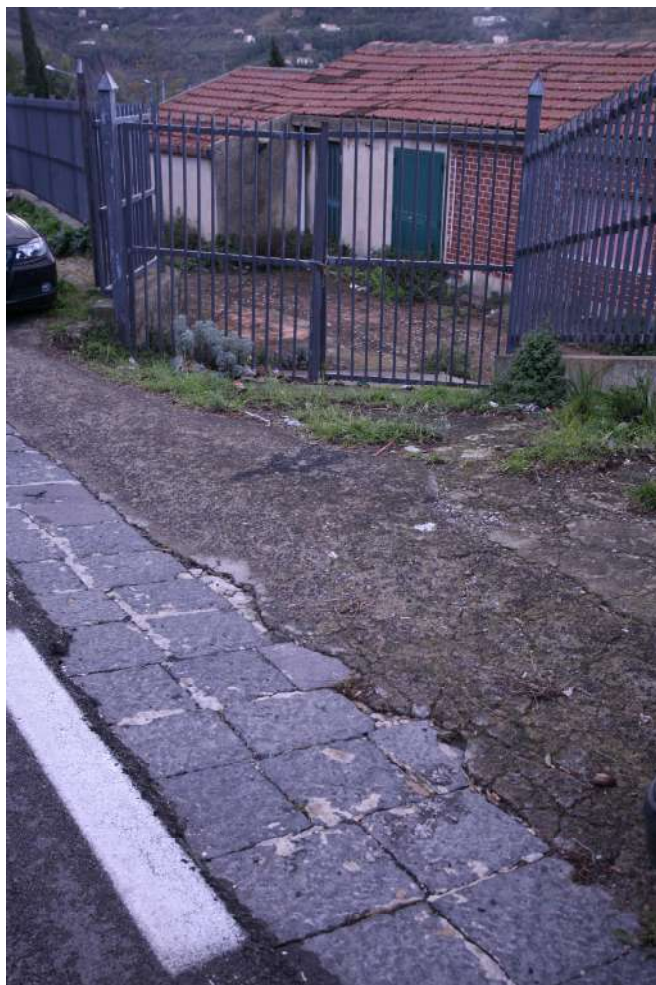
FOTO N. 1 – cancello di ingresso con particolare tetto depresso.

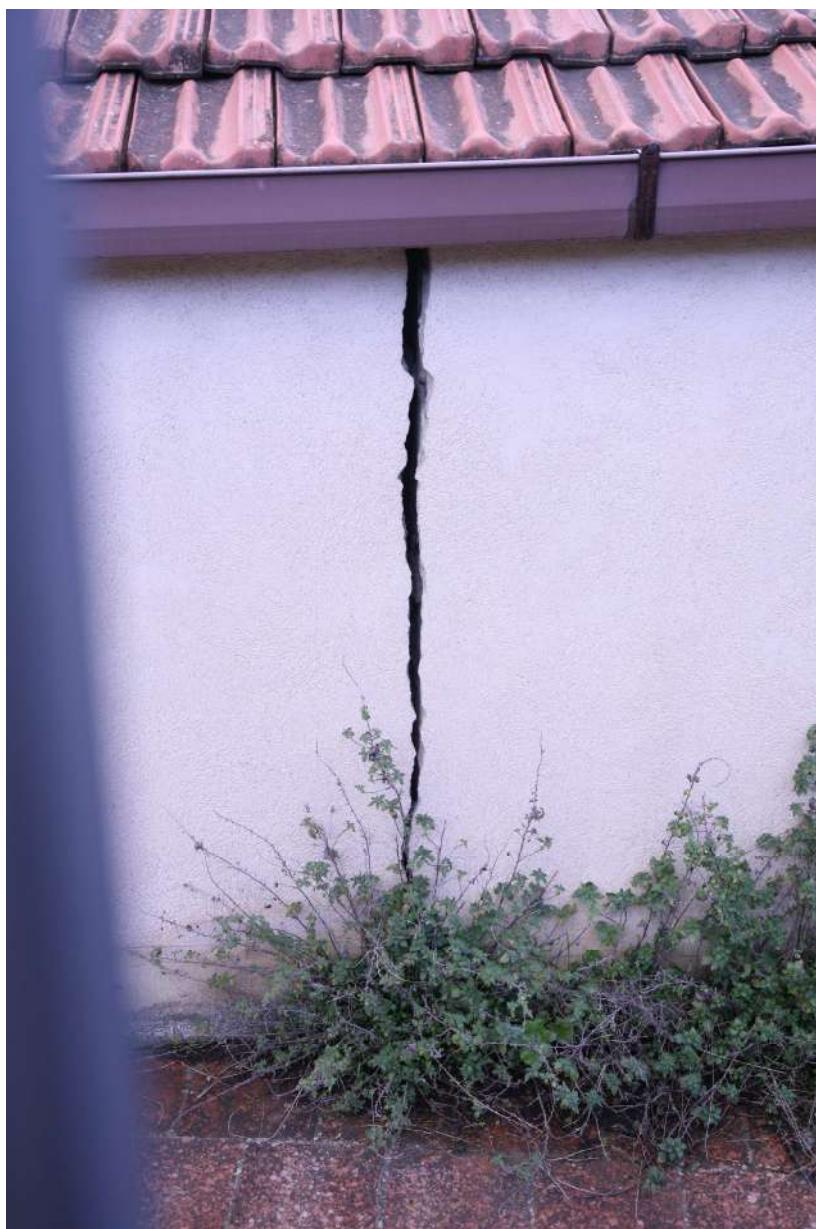
FOTO 2 : Particolare Corpo B – Fessurazione verticale.

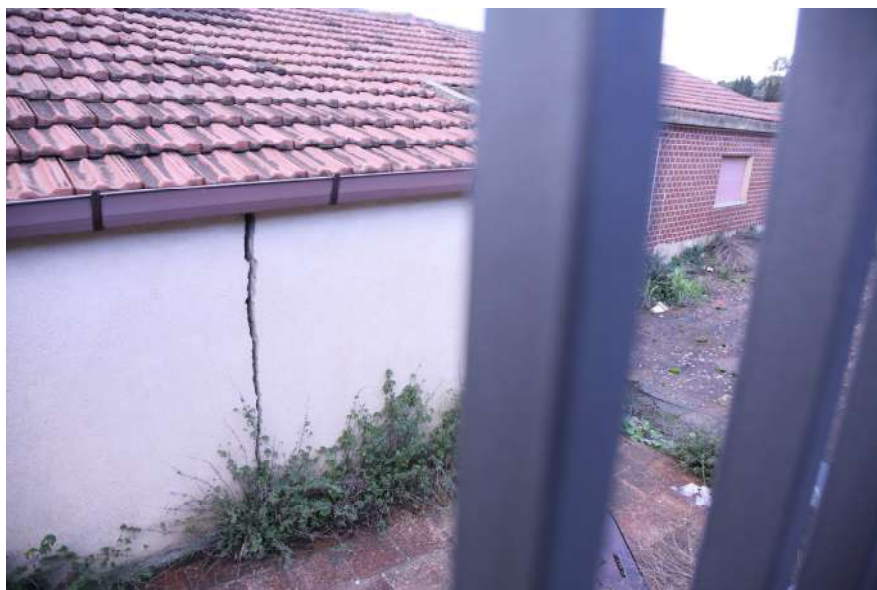
FOTO 3: Particolare Fessurazione corpo B.

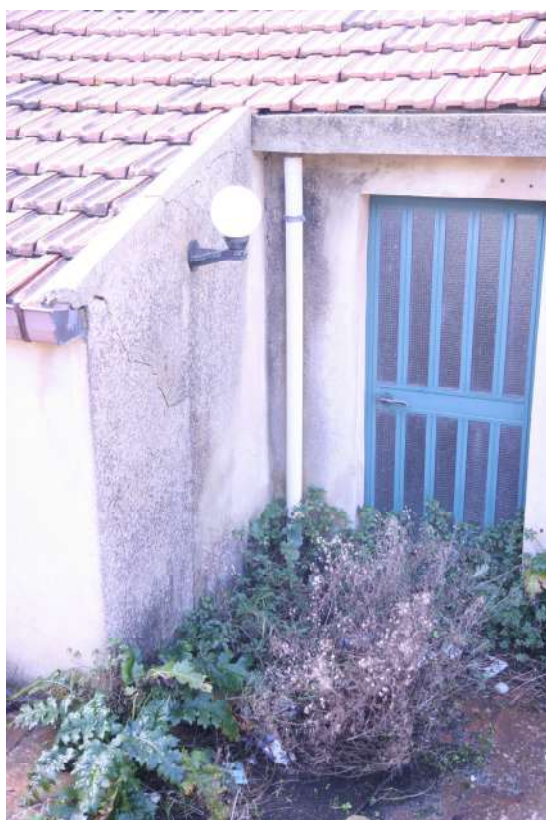
FOTO 4: Particolare compluvio tra corpo B e corpo A.

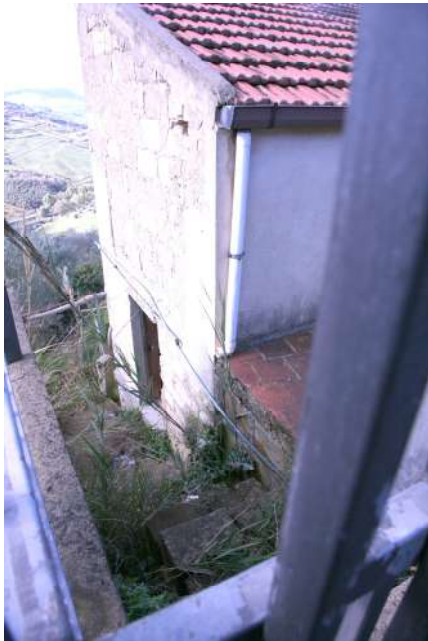
FOTO 5 : Particolare corpo B, fuori linea.

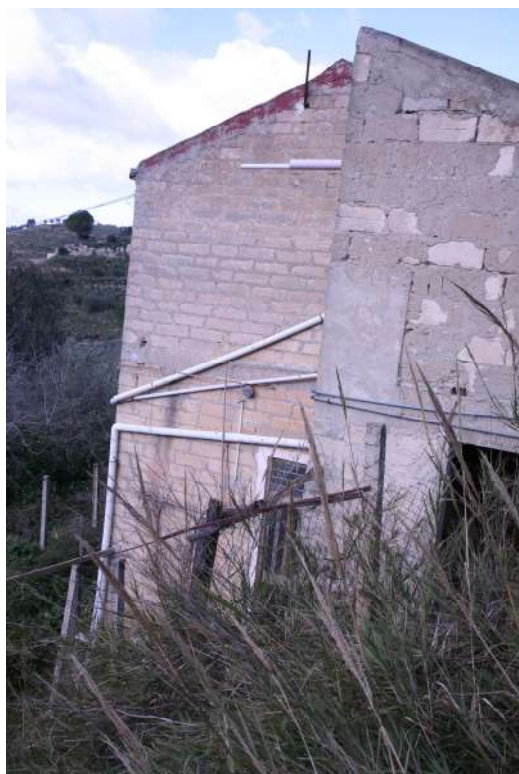
FOTO 6: Particolare prospetto Est corpo A e corpo B- Si evidenzia la mancanza di cordolo in c.a.

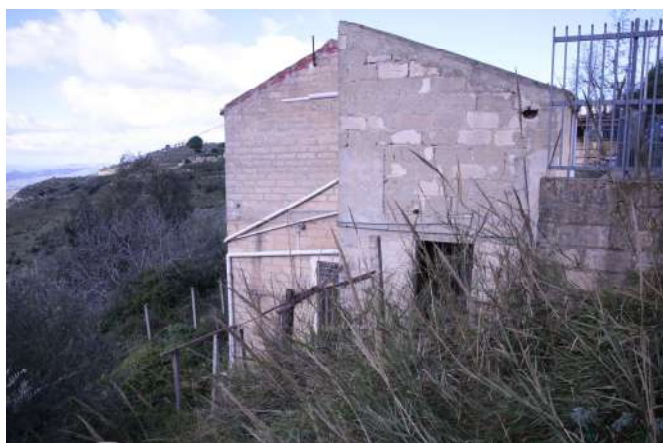
FOTO 7: Particolare prospetto Est- si evidenzia lo sfalsamento dei solai dei Corpi A e B.

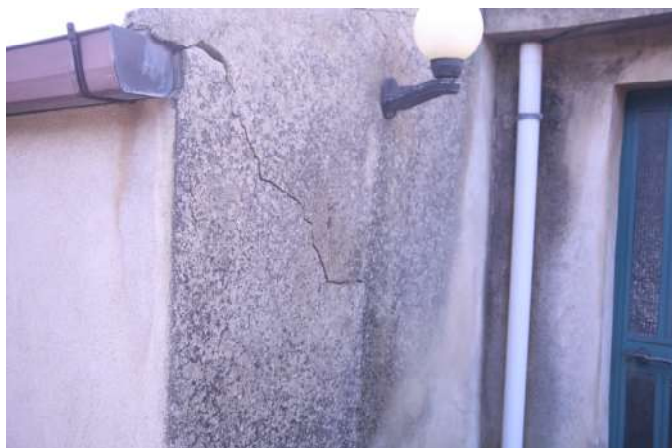
FOTO 8: Particolare fessura a 45° del prospetto Nord del corpo B.

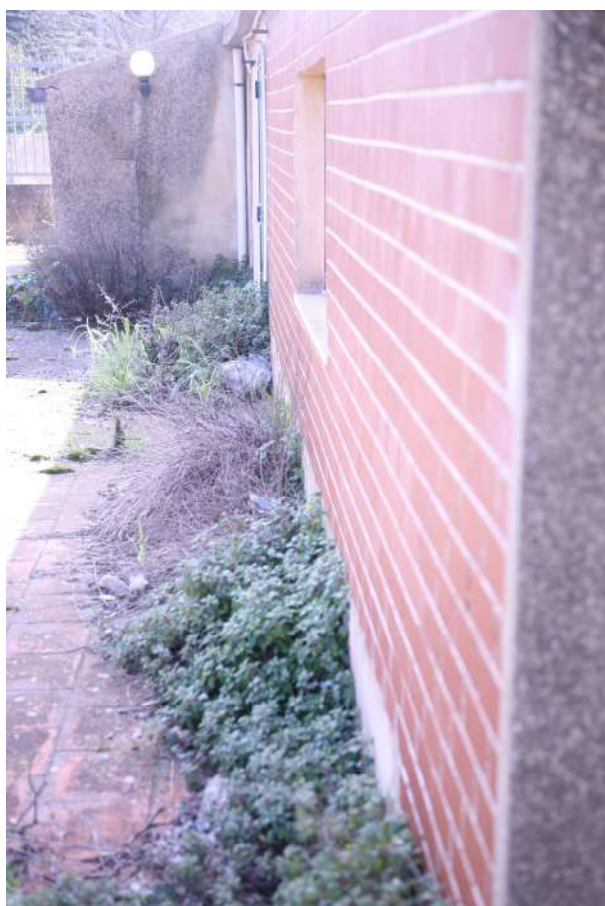
FOTO 9: Particolare prospetto Nord corpo A e corpo B- si evidenzia il muro non in linea del corpo B.

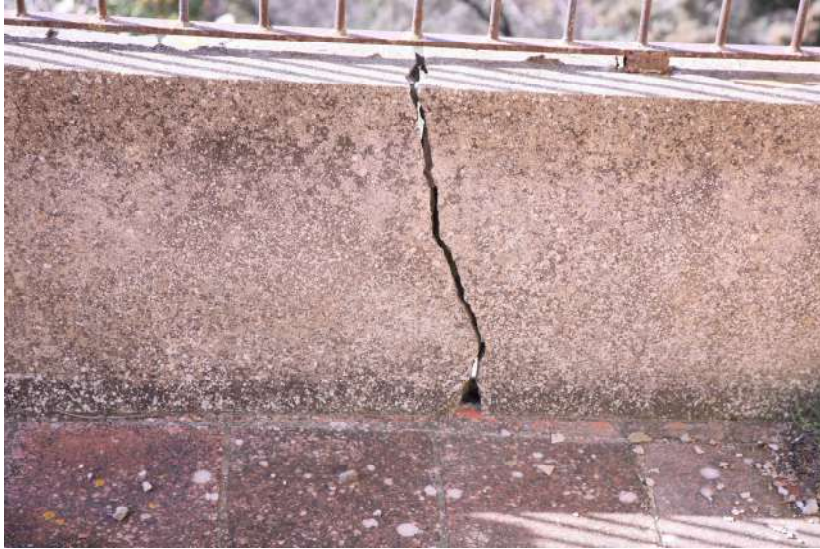
FOTO 10: Particolare Fessura muro di sostegno. Evidenzia un cedimento differenziale delle strutture e cedimento fondale del situ.

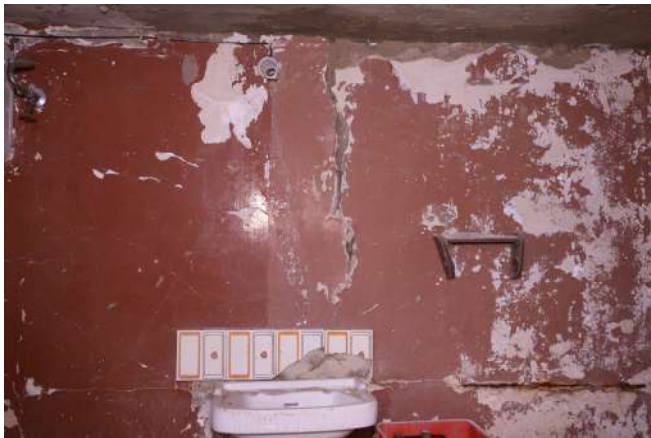
FOTO 11 : Particolare vano interno del corpo B – Si evidenzia efflorescenza dovuta a infiltrazione d'acqua dal terrapieno.

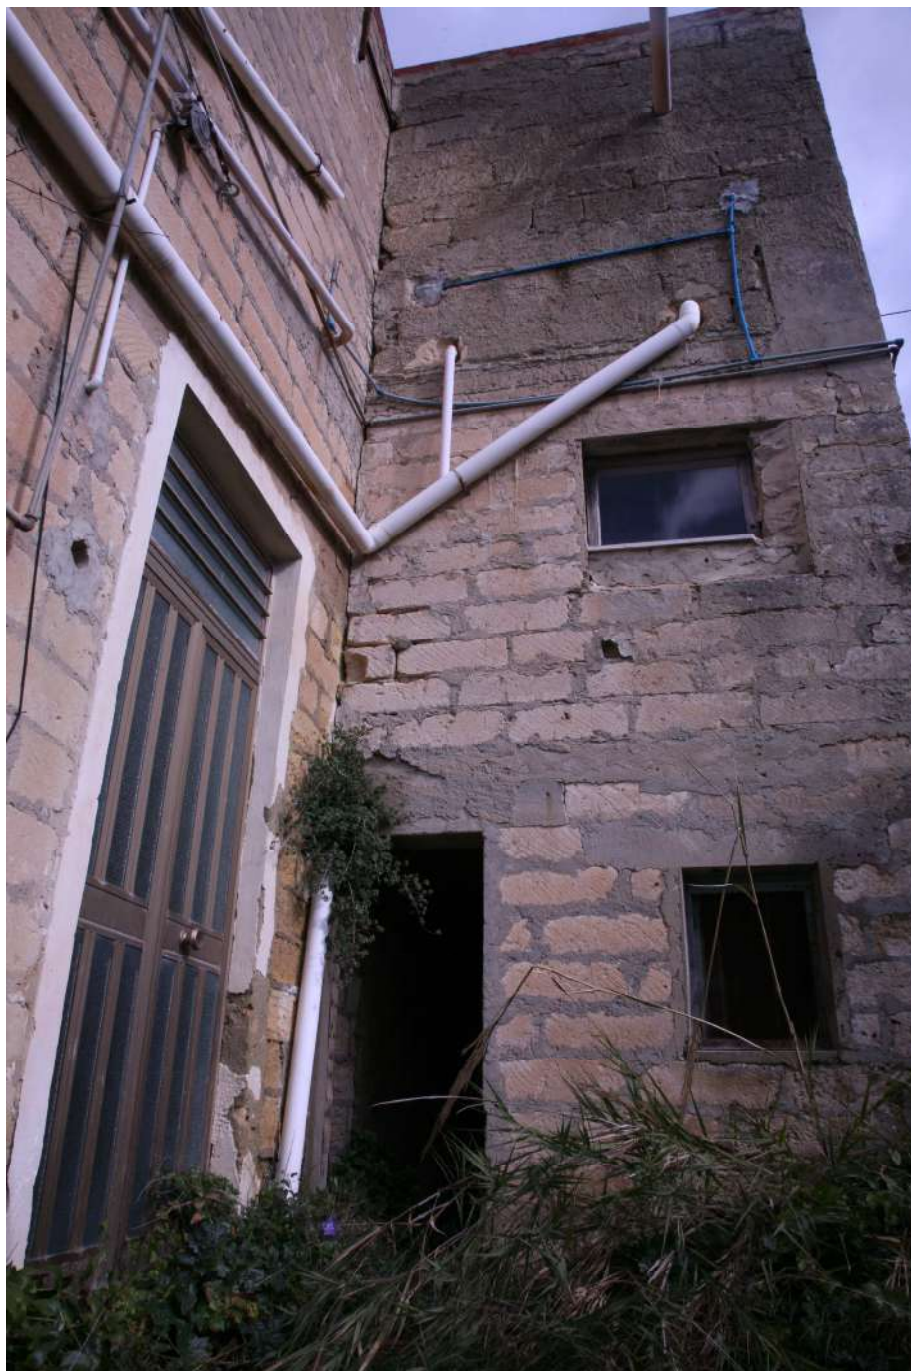
FOTO 12 : Particolare corpo B e corpo A – si evidenzia il distacco del corpo B, con rotazione in senso orario.

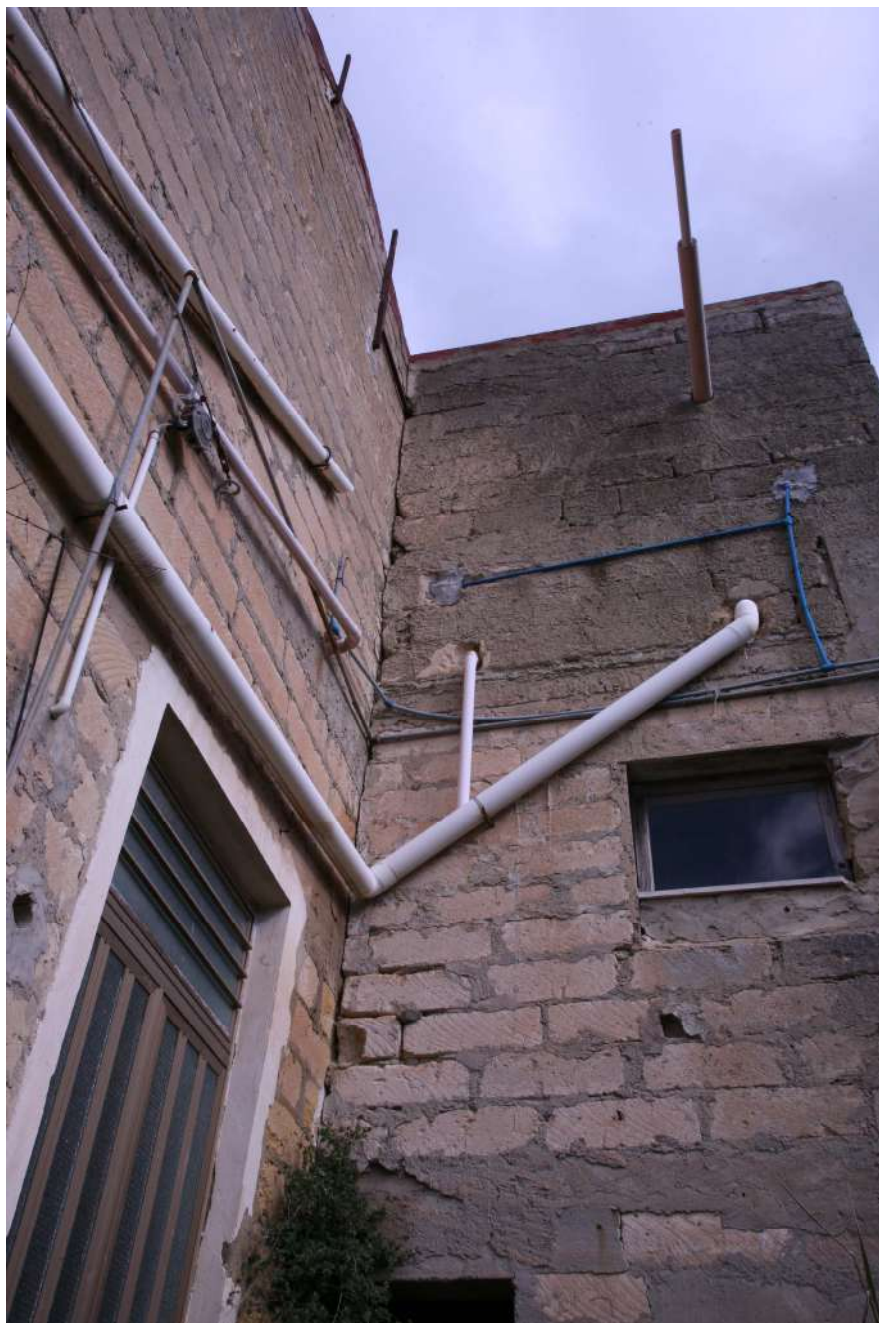
FOTO 13 : Particolare Distacco tra corpo B e corpo A.

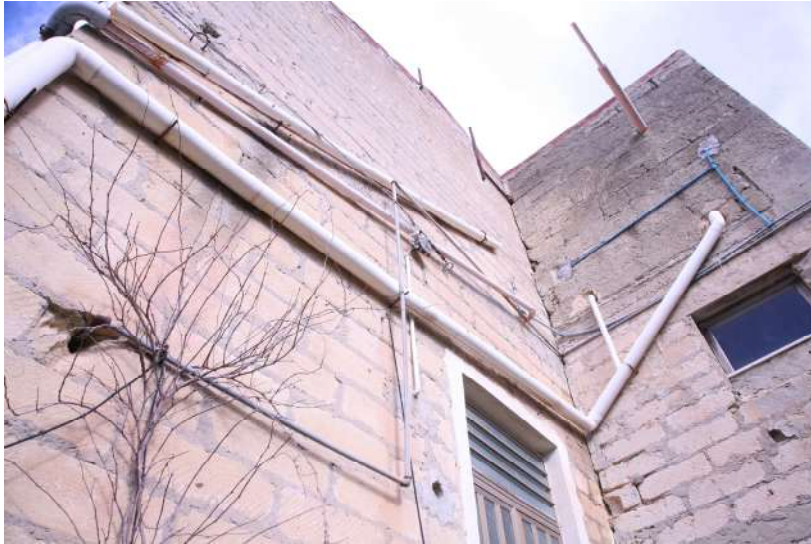
FOTO 14 : Particolare distacco tra i corpo A e B.

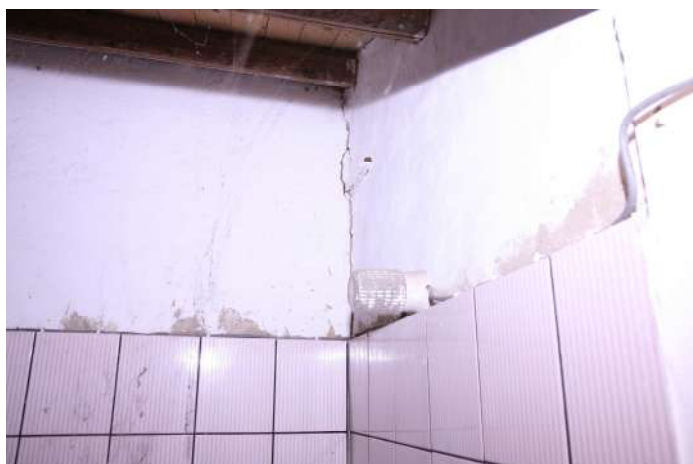
FOTO 16: Particolare fessura parte sud del corpo B

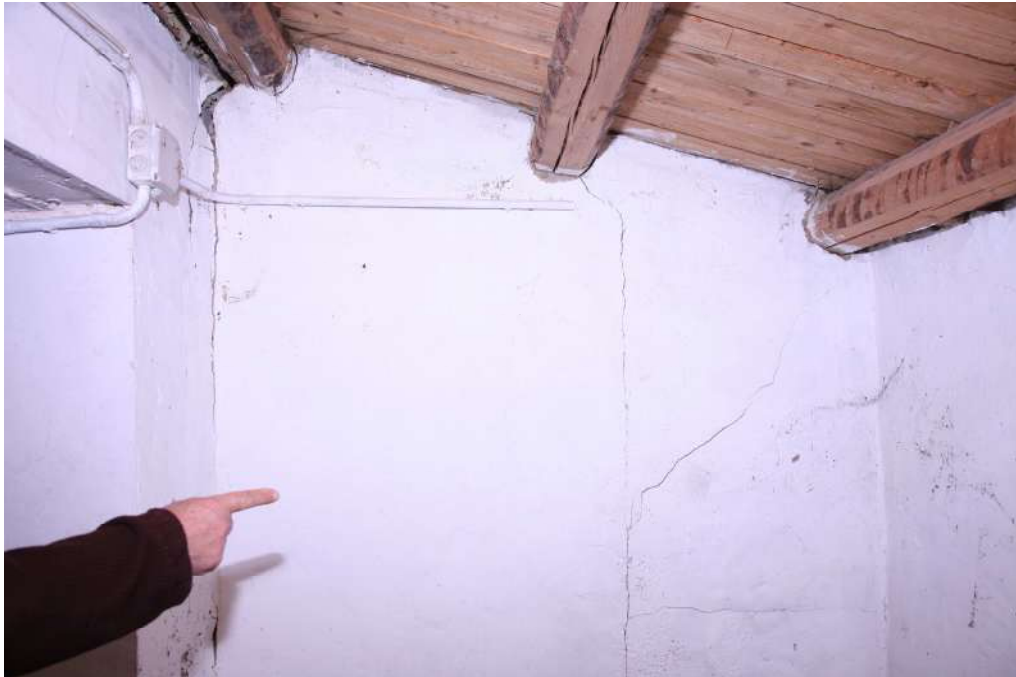
FOTO 18: Particolare lesioni nel corpo B.

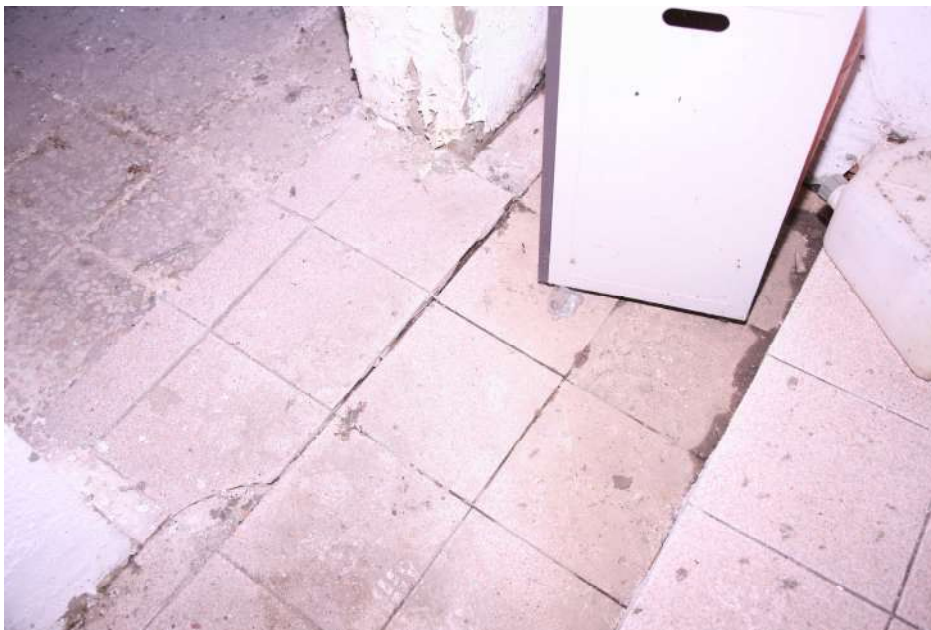
FOTO 19 : Particolare cattivo collegamento solaio corpo A e corpo B.

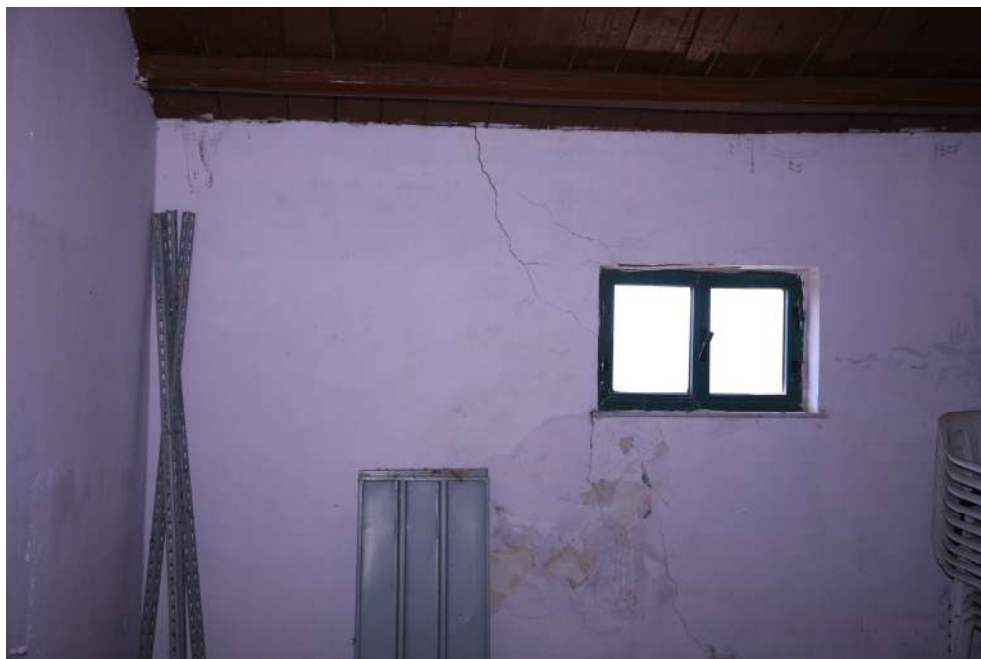
FOTO 20: Particolare fessura sul muro portante dove poggia il tetto – si evidenzia mancanza di cordolo in c.a.

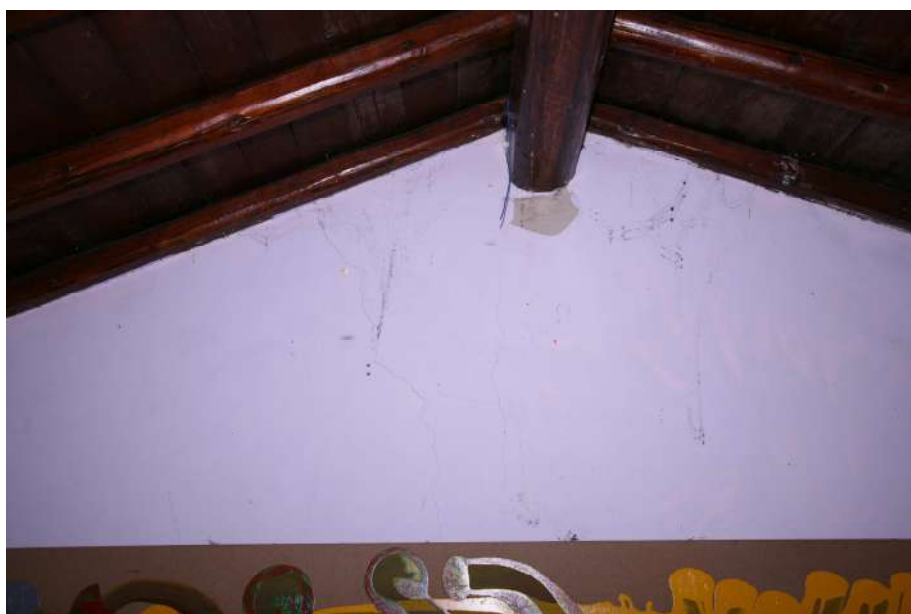
FOTO 21: Particolare fessura del timpano, su cui poggia la trave di colmo in legno.

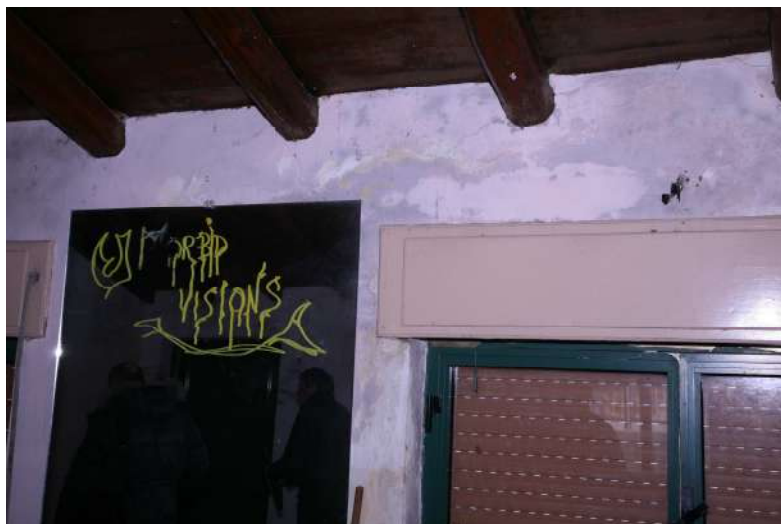
FOTO 22: Particolare muro portante per mancanza del cordolo in c.a.

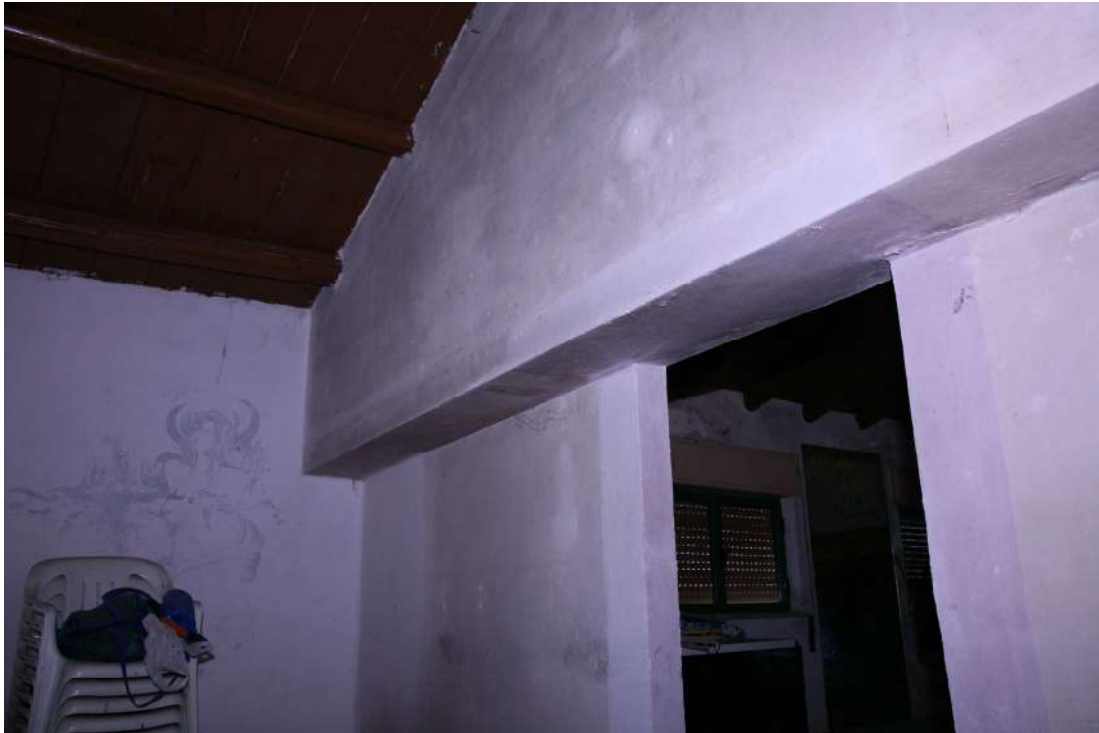
FOTO 23: Particolare trave in c.a. che poggia direttamente sul muro portante senza alcuna connessione con un cordolo in c.a.

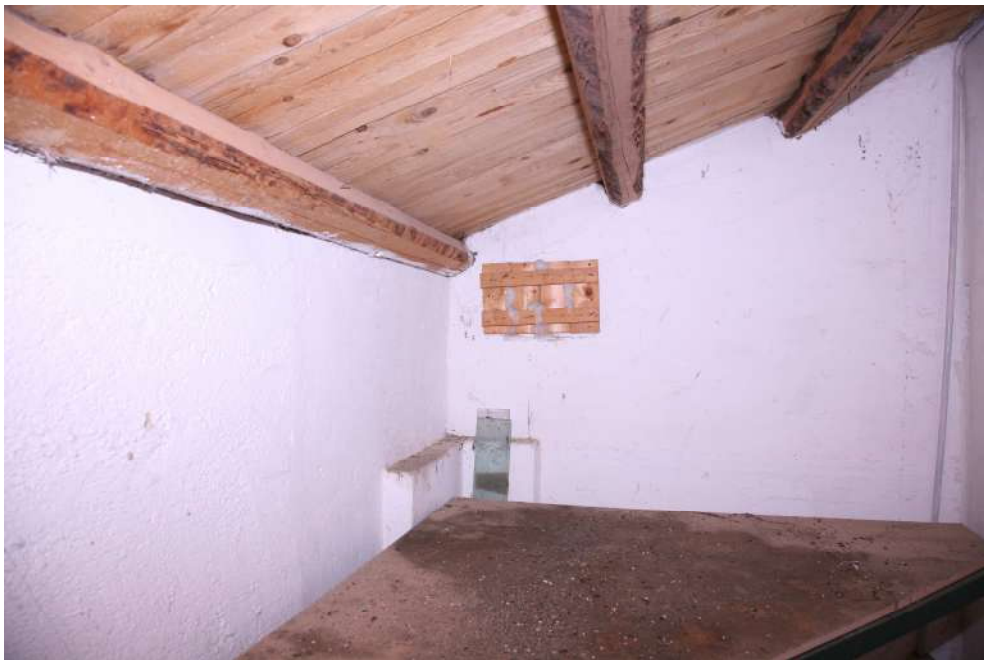
FOTO 24: Particolare delle travi in legno della copertura del corpo B- Si evidenzia la mancanza di cordolo in c.a.

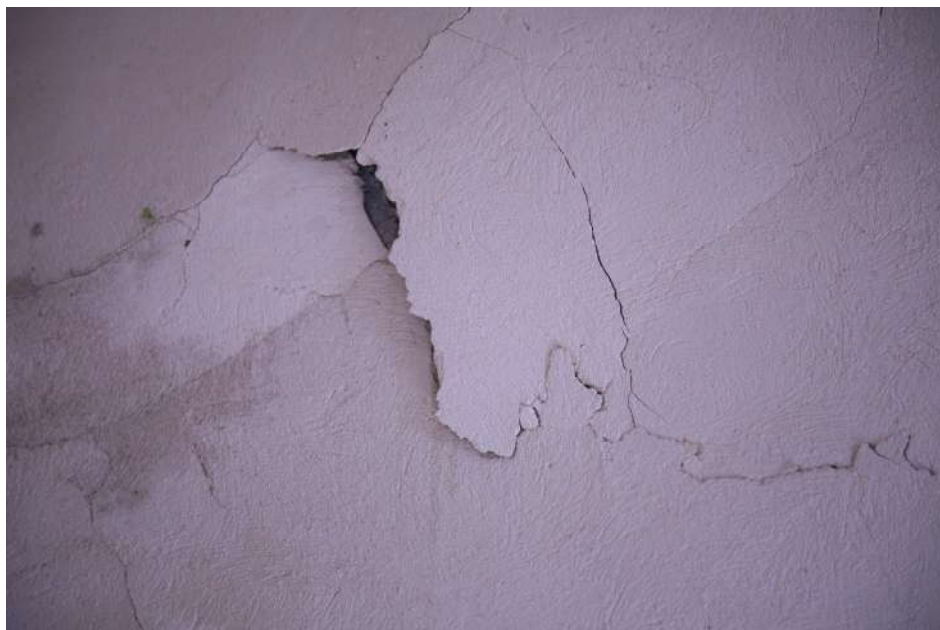
FOTO 25: Particolare dello stato fessurativo del piano terra.

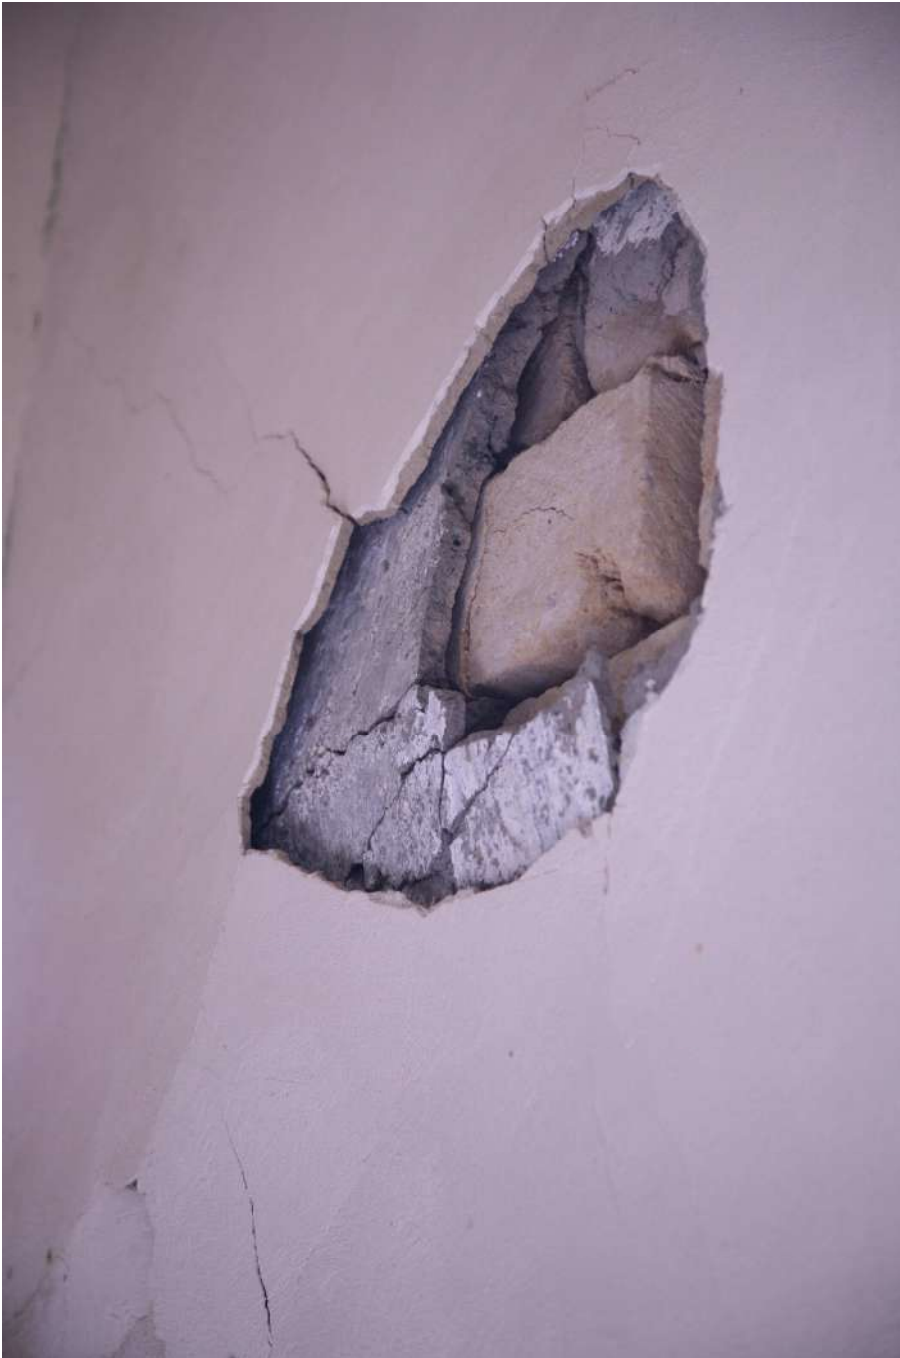
FOTO 26: Particolare dello stato fessurativo del piano S2.

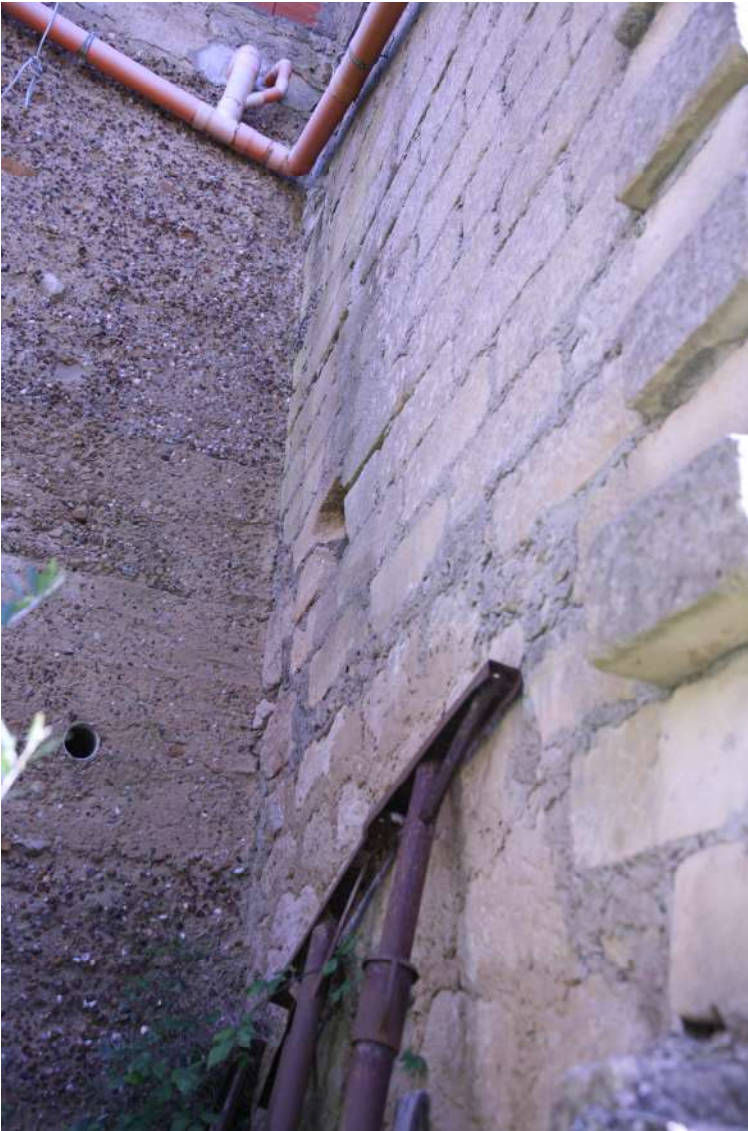
FOTO 27: Particolare muro esterno e muro di sostegno-

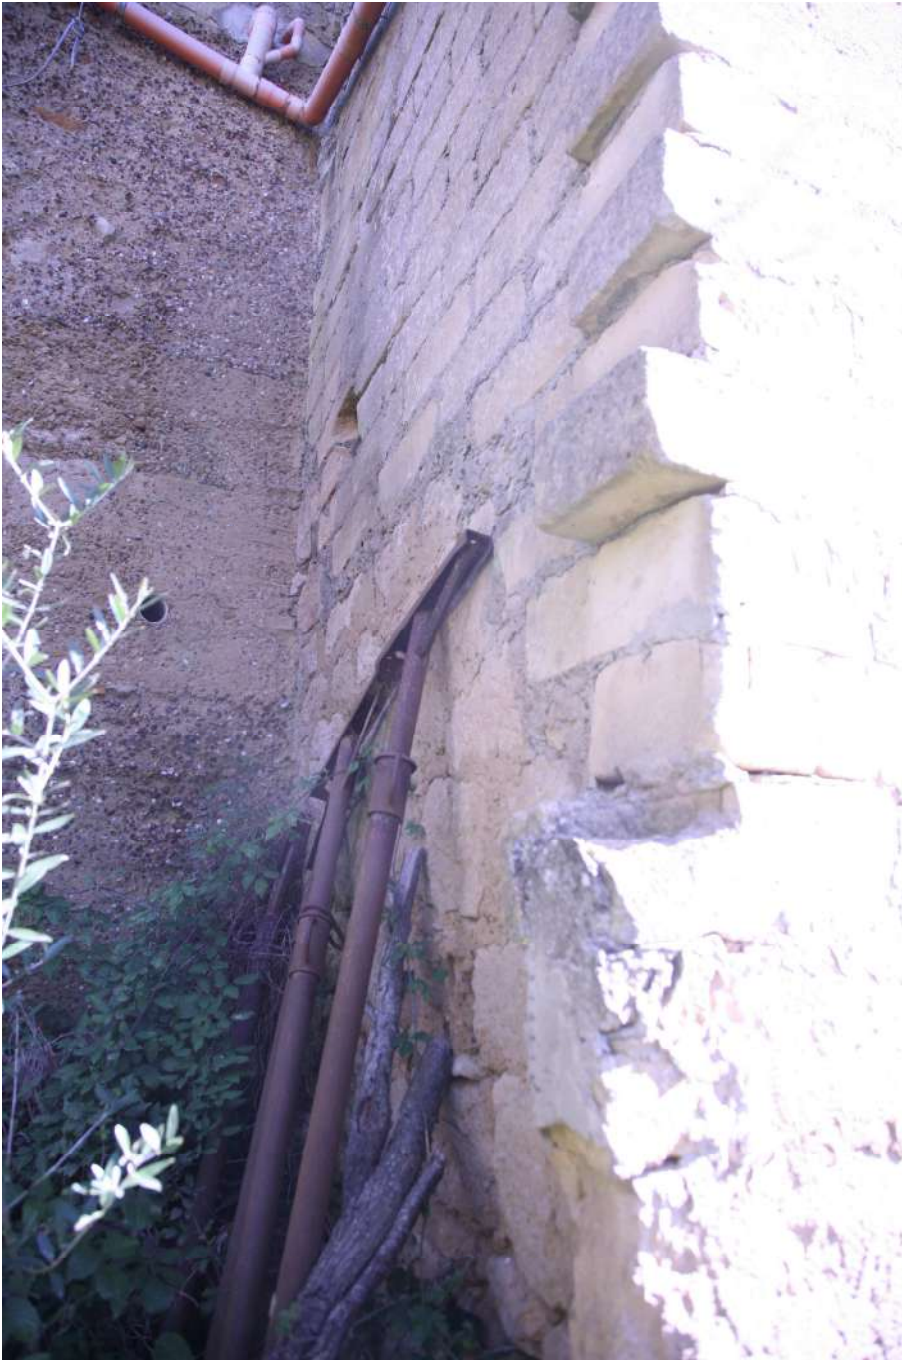
FOTO 28 :Particolare spigolo fabbricato senza ammorsatura.

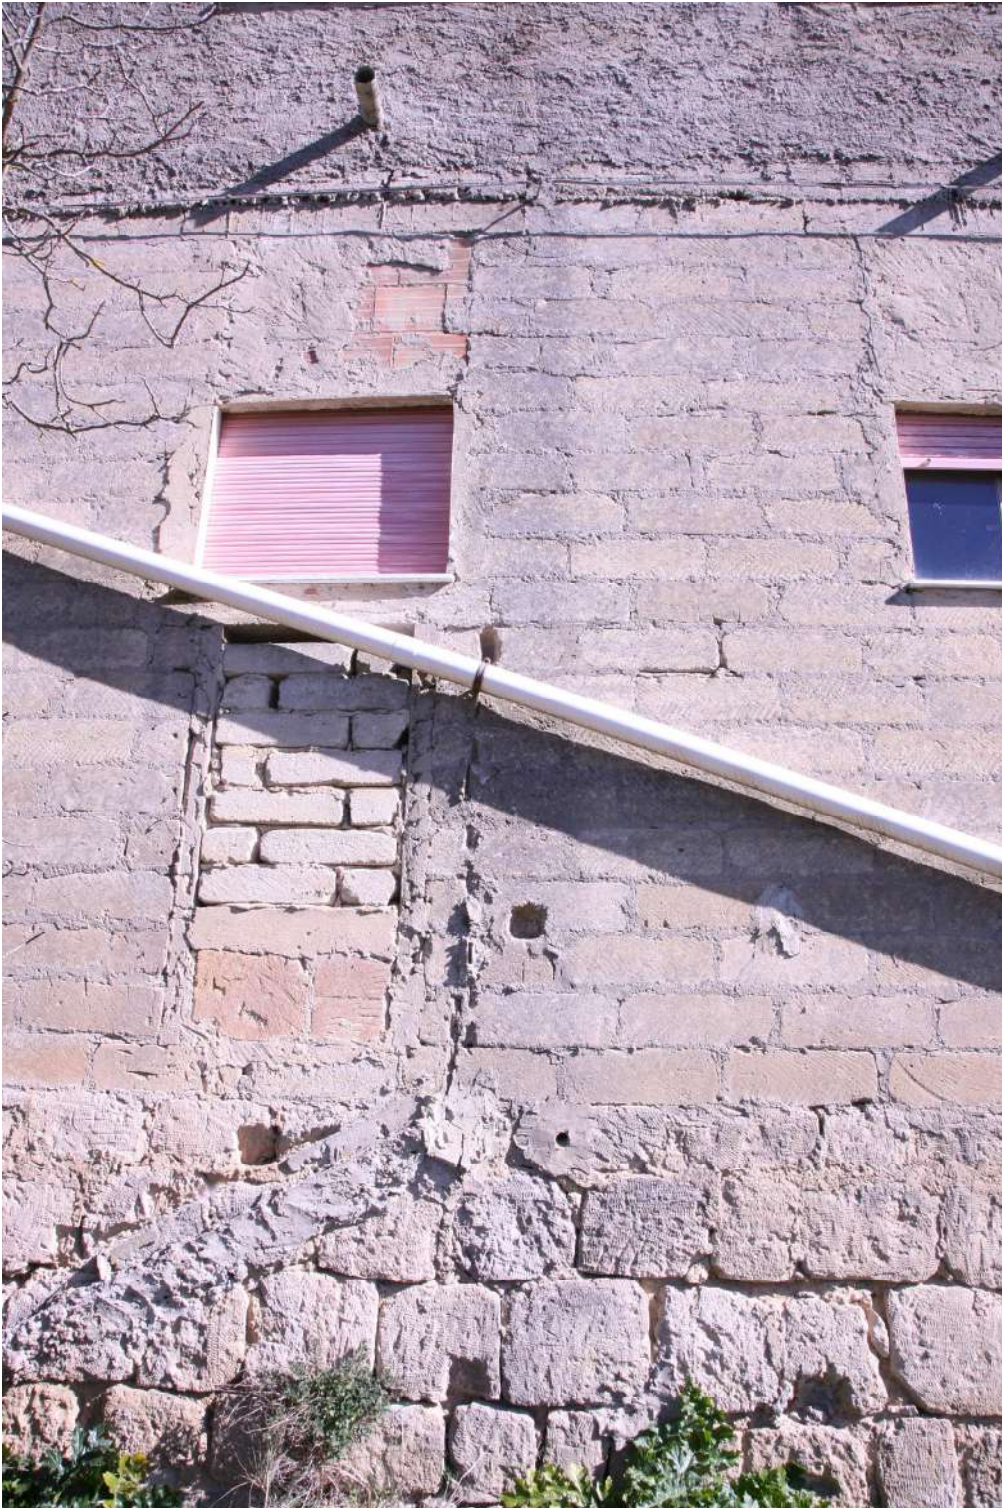
FOTO 29 : Particolare muro portante a valle- si evidenzia la diversa tipologia di conci utilizzati e la mancanza di cordolo in c.a. al piano S2.

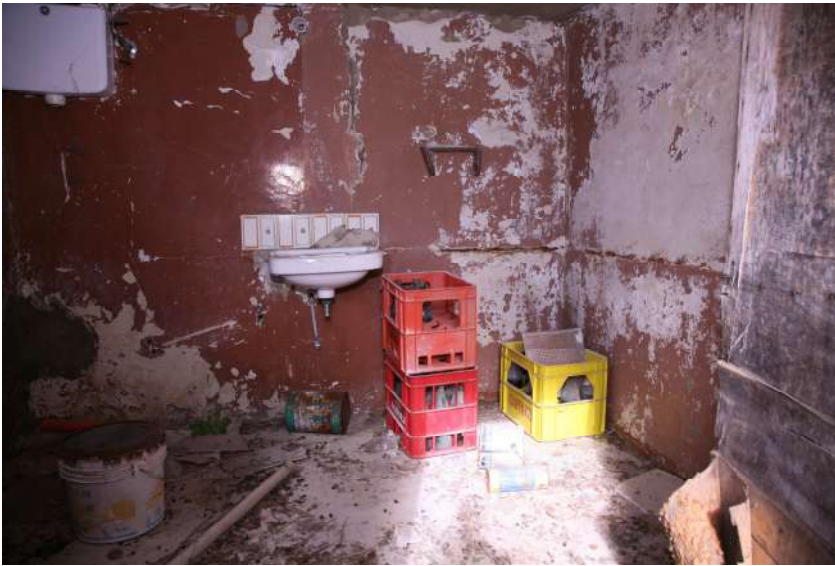
FOTO 30: Particolare del servizio del corpo B – si evidenzia distacco delle muratura. Rilievo Febbraio 2014.

Dal raffronto delle due foto n. 30 e 31, scattate in epoca diversa, si evince in modo chiaro come vi sia in atto un aggravamento della struttura muraria, con movimento roto – traslativo come si è potuto constatare.

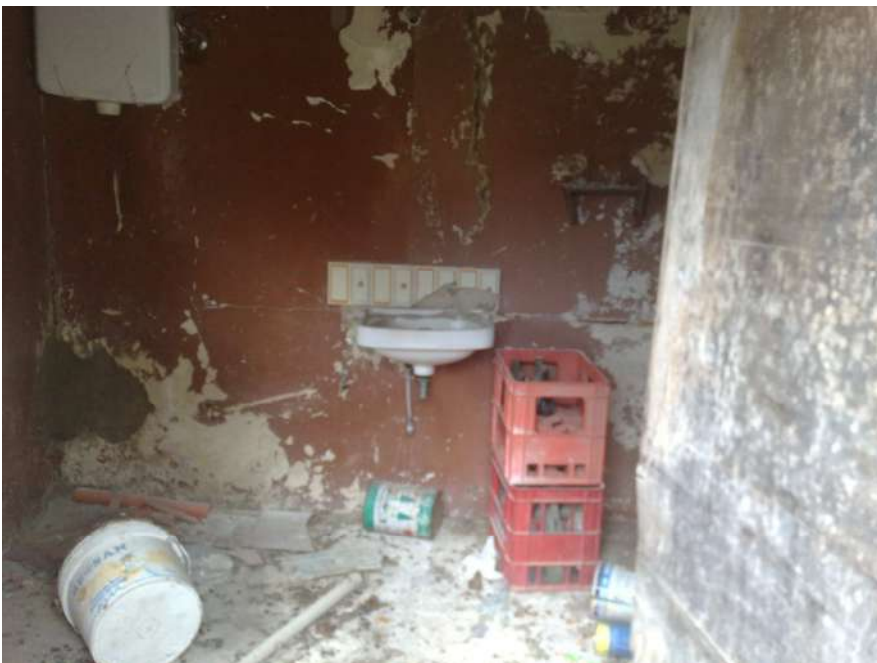
FOTO 31 : Particolare del servizio del corpo B – si evidenzia la fessurazione del muro. Rilievo Gennaio 2012

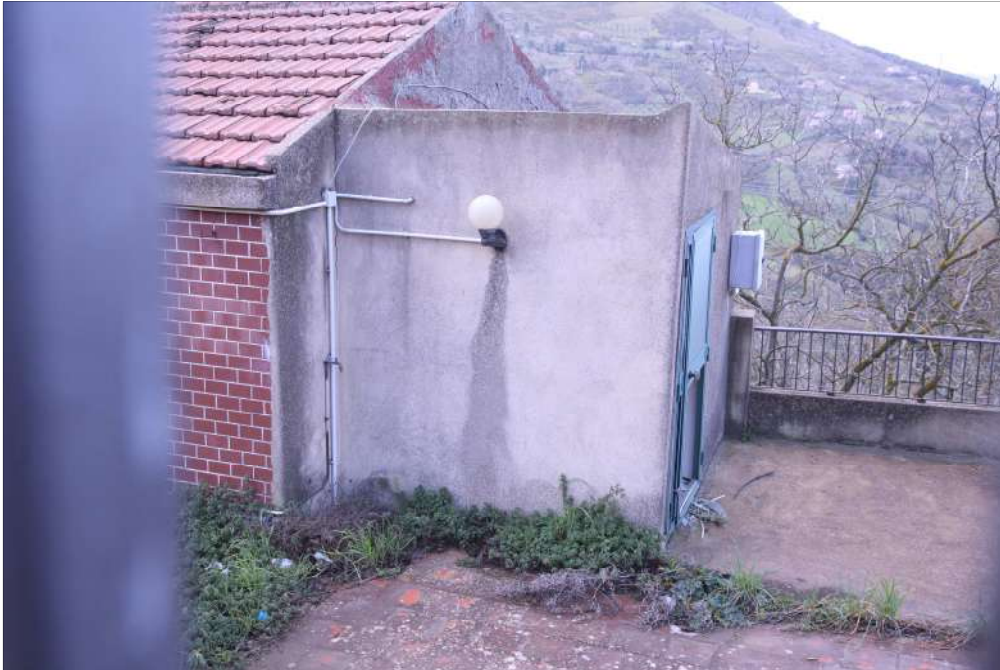
FOTO 32 : Particolare corpo C – si evince come la struttura muraria sia appoggiato senza connessione al corpo A, e sia mancante di cordolo in c.a., con scarsa o inesistente costituzione di fondazione.

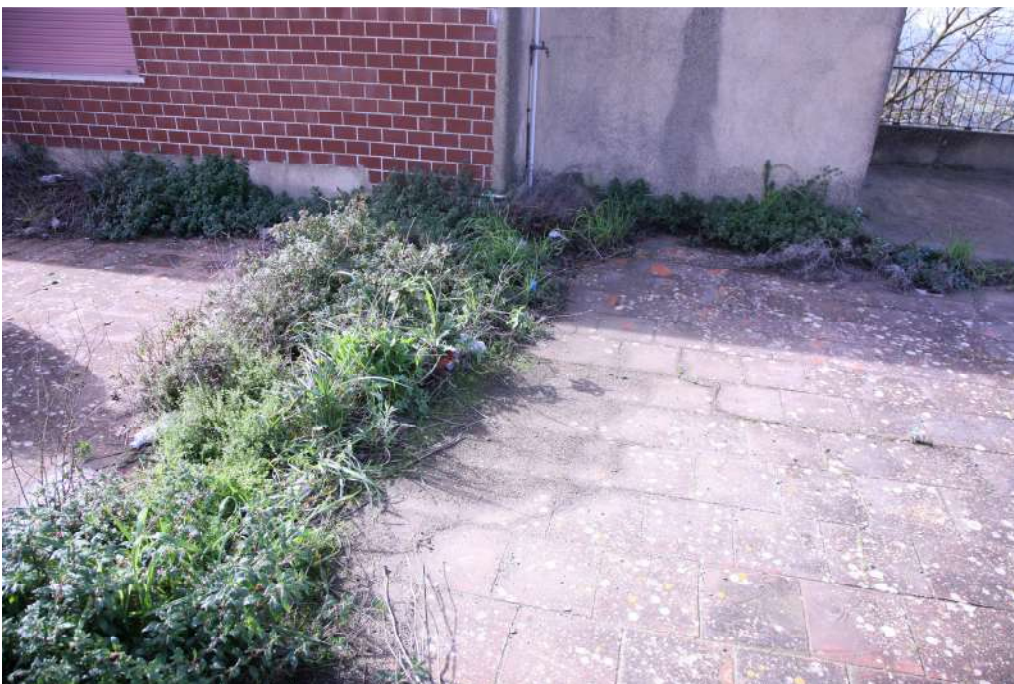
FOTO 33 : Particolare dello spiazzale con evidente crescita di erba dovuta a costante infiltrazione d'acqua nel sottosuolo.

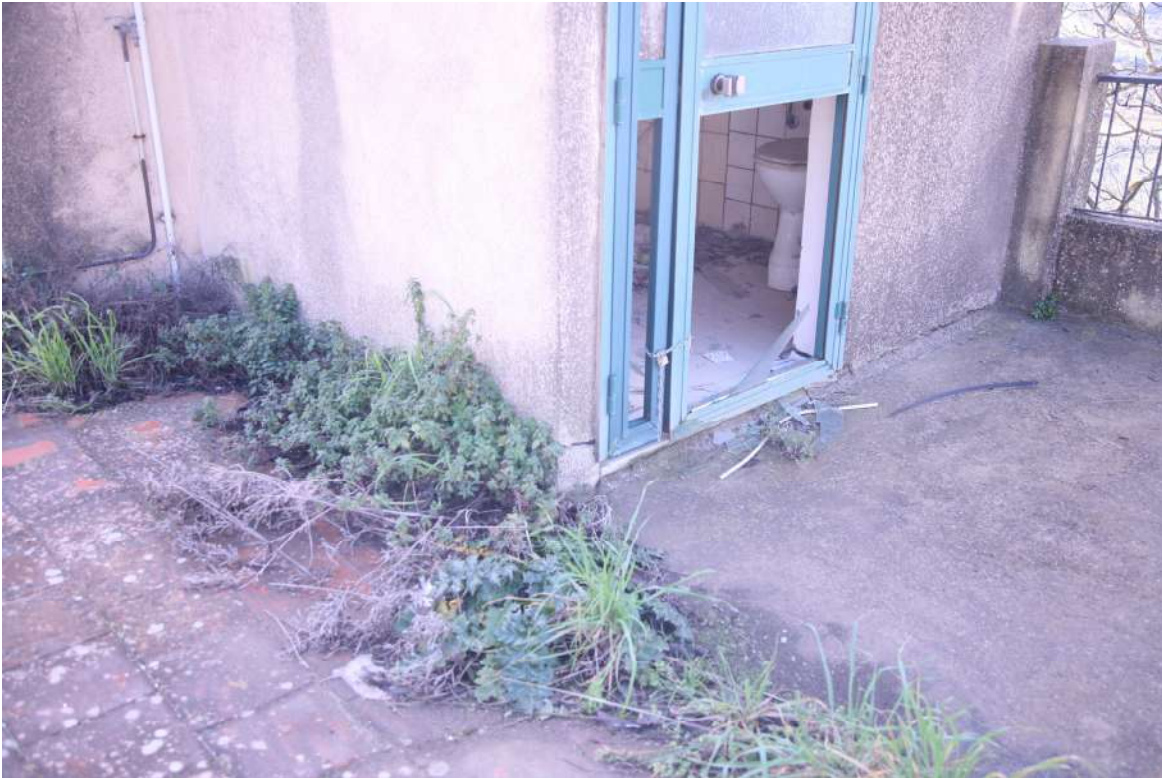
FOTO 34 : Particolare crescita della erbe sulla fessurazione dello spiazzale e muro esterno del corpo B che risulta con connesso con una adeguata fondazione. Si evince la rottura al piano di appoggio del muro.

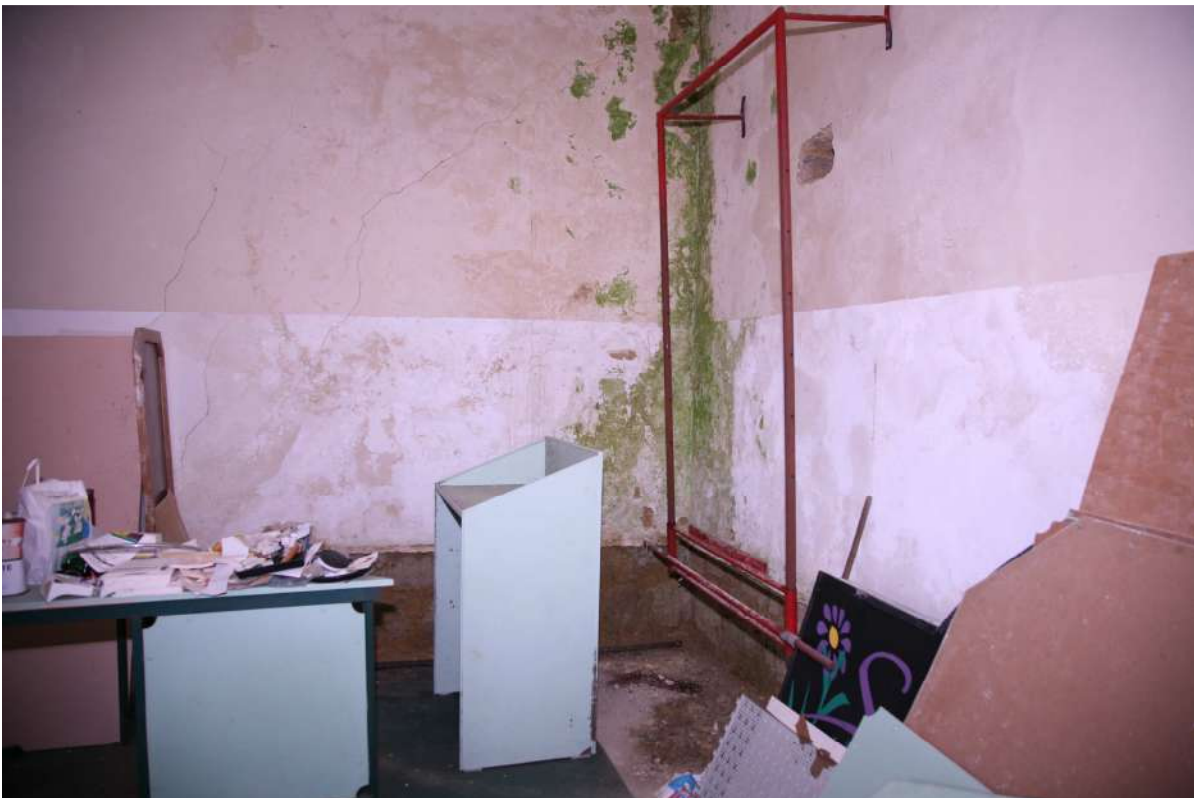
FOTO 35 – Lesione del muro del piano S2, si evidenzia la tensione che indica uno scivolamento di parte del fabbricato verso valle.
