# TRIBUNALE DI ENNA

**CONSULENZA TECNICA D'UFFICIO  
NELLA CAUSA ISCRITTA AL N.° 51/2011 R.G.E.I.**

## **RELAZIONE TECNICA**

Enna, li 3 Aprile 2014

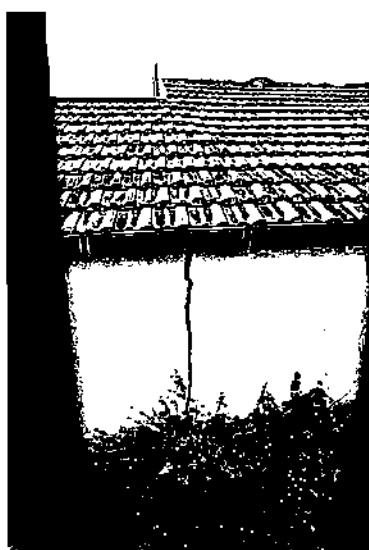
Dall'esame dell'edificio si è in effetti riscontrato in atto un dissesto statico, evidenziato con una fessurazione verticale del muro perimetrale del corpo B, come evidenziato nella fig. 1.

Fig. 1 - Fessurazione Verticale nel Corpo B

Il corpo B che risulta allo stato attuale fessurato in senso verticale, che è soggetto a ribaltamento in senso orario, visto da valle, va opportunamente tenuto sotto controllo, e provvedere al suo puntellamento oppure alla sua demolizione e ricostruzione;

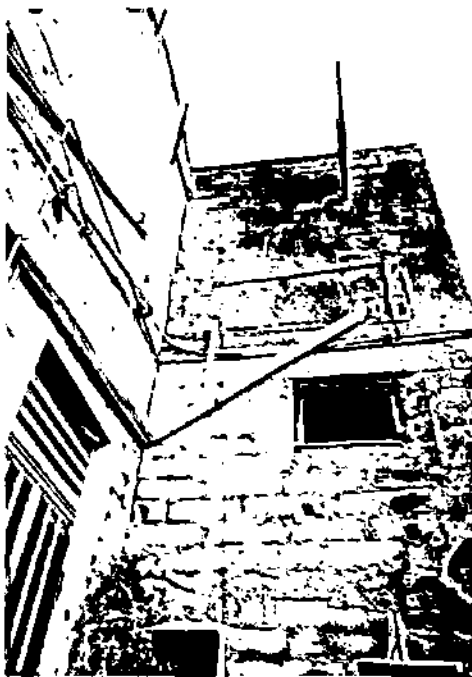
Fig. 3 – Distaccamento verticale del Corpo B dal corpo A

Tra il corpo B e il corpo A non vi è stato alcun collegamento strutturale, ma solo di appoggio tra i due corpi. La mancanza di connessione ha facilitato e provocato il distacco tra i due corpi, generato anche da una infiltrazione dell'acqua nel sottosuolo.

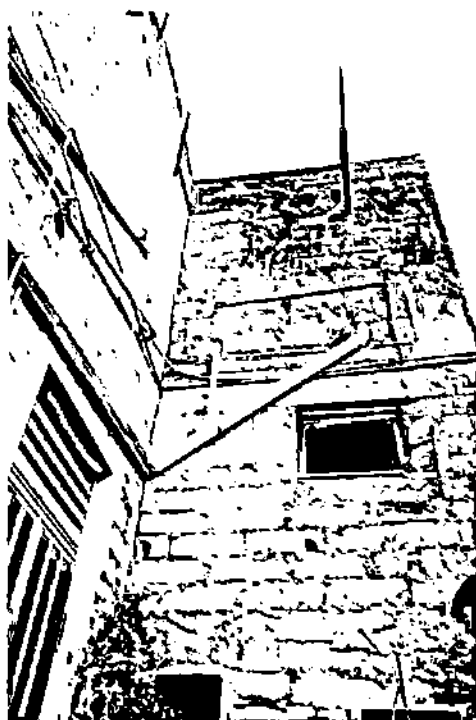
Il materiale utilizzato è diverso dalla struttura principale, come si evince dalla figura, infatti risulta realizzato in forati e malta cementizia.

Fig. 3 – Distaccamento verticale del Corpo B dal corpo A

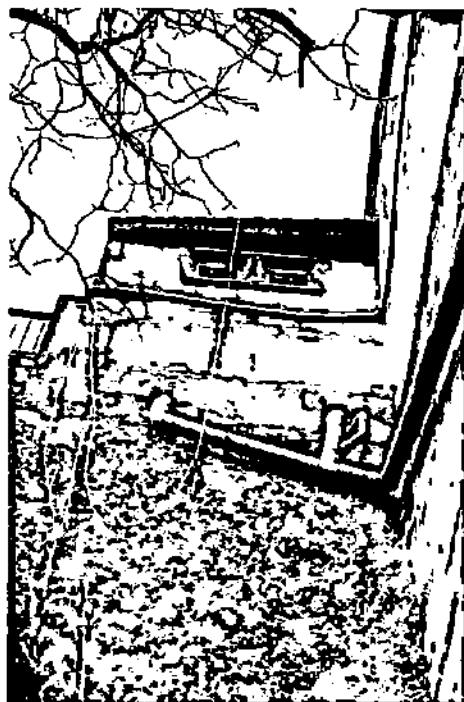
Fig. 4 – Corpo C visto dal piano S2.

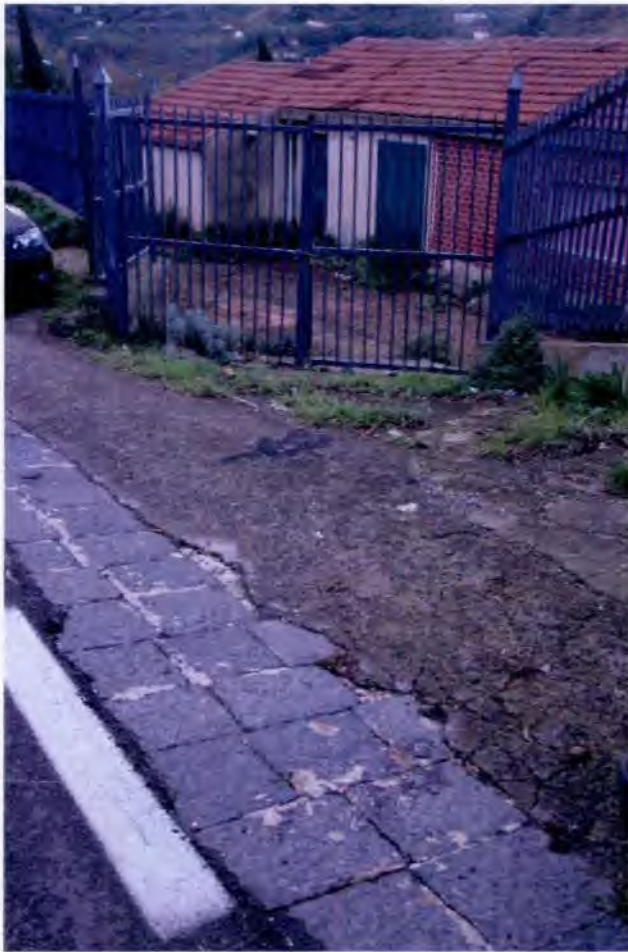
FOTO N. 1 – cancello di ingresso con particolare tetto depresso.

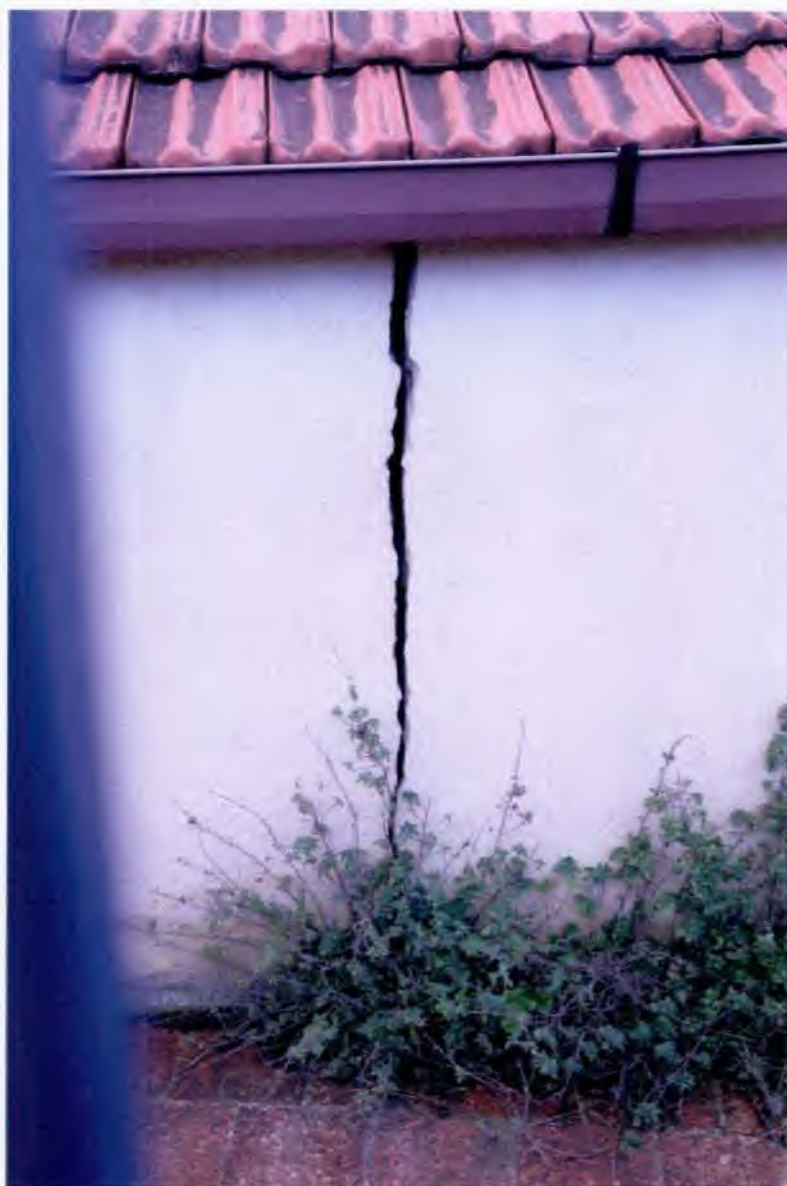
FOTO 2 : Particolare Corpo B – Fessurazione verticale.

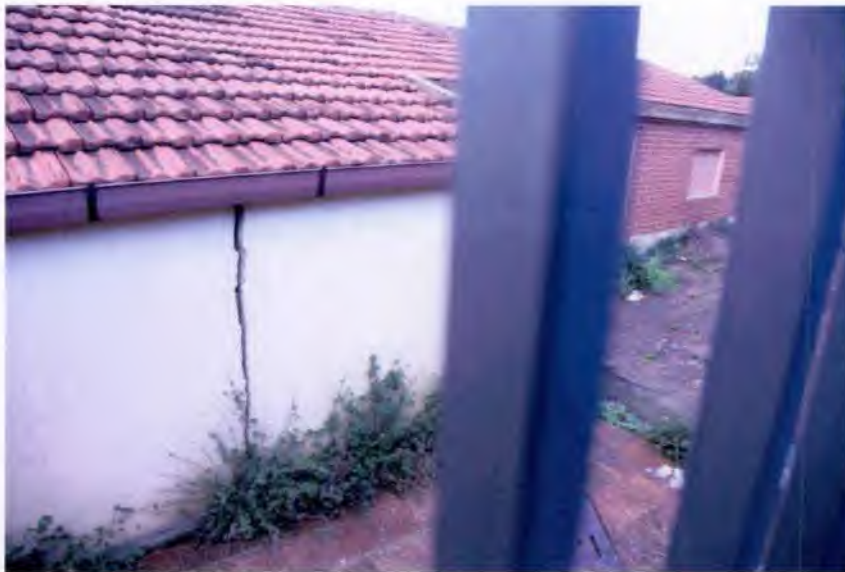
FOTO 3: Particolare Fessurazione corpo B.

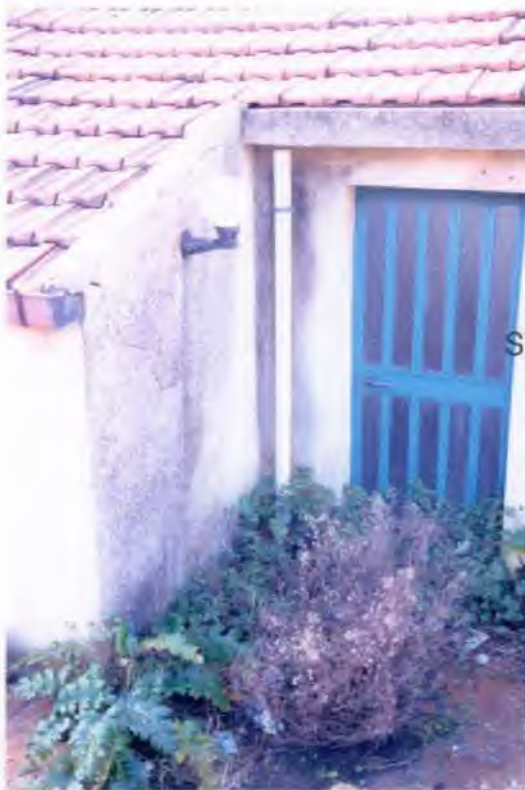
FOTO 4: Particolare compluvio tra corpo B e corpo A.

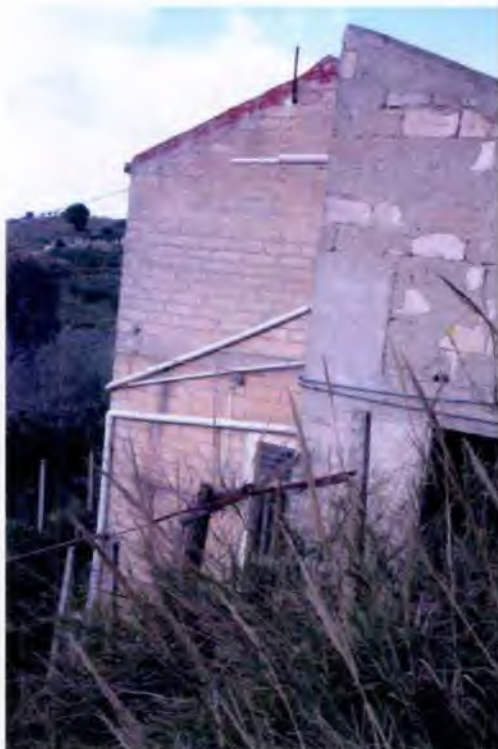
FOTO 6: Particolare prospetto Est corpo A e corpo B- Si evidenzia la mancanza di cordolo in c.a.

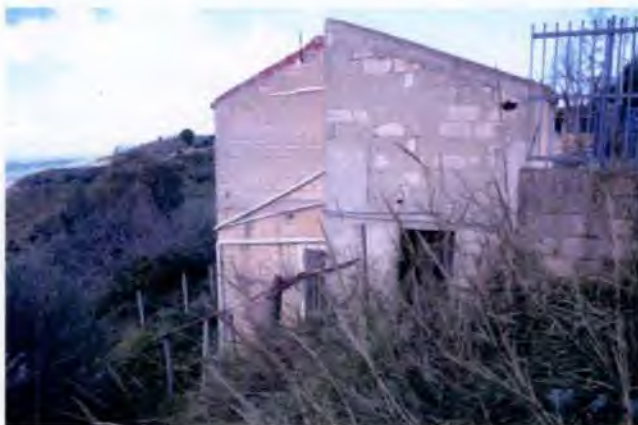
FOTO 7: Particolare prospetto Est- si evidenzia lo sfalsamento dei solai dei Corpi A e B.

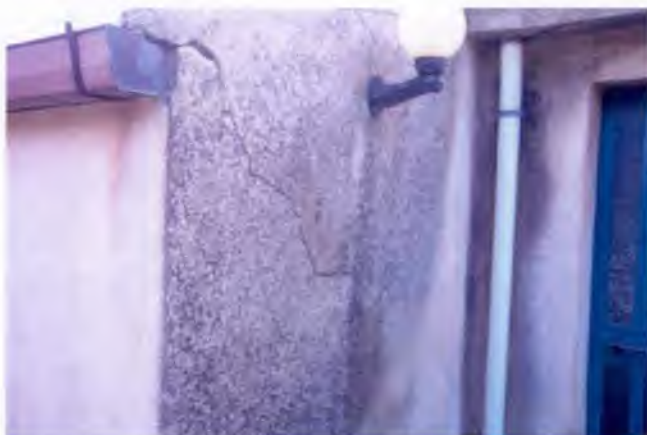
FOTO 8: Particolare fessura a 45° del prospetto Nord del corpo B.

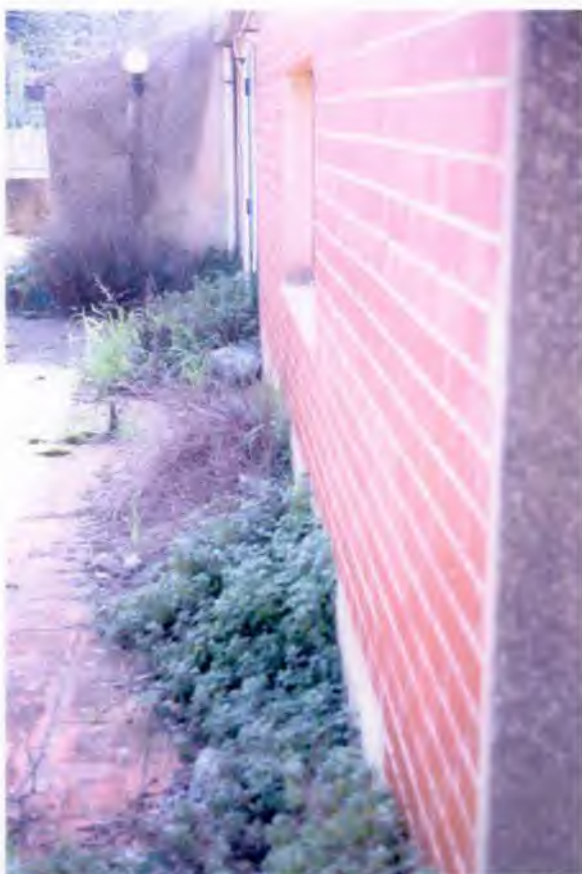
FOTO 9: Particolare prospetto Nord corpo A e corpo B- si evidenzia il muro non in linea del corpo B.

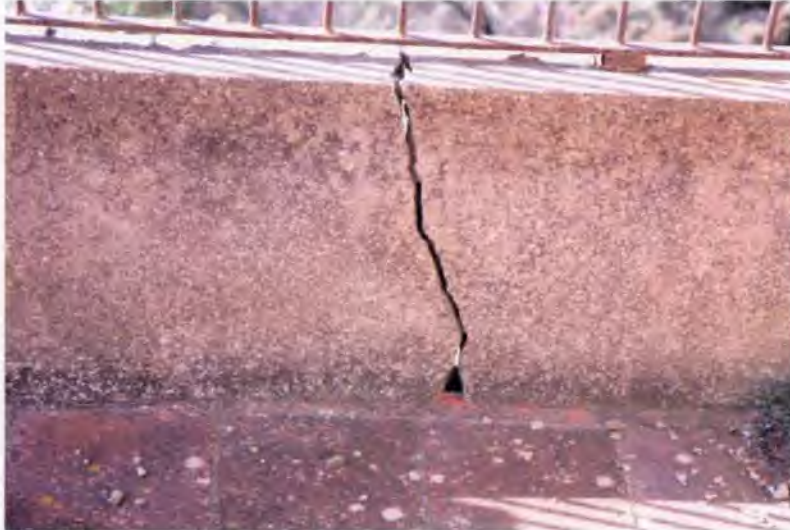
FOTO 10: Particolare Fessura muro di sostegno. Evidenzia un cedimento differenziale delle strutture e cedimento fondale del situ.

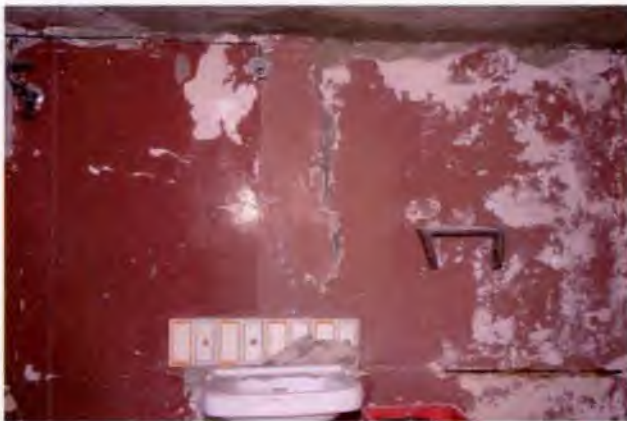
FOTO 11 : Particolare vano interno del corpo B – Si evidenzia efflorescenza dovuta a infiltrazione d'acqua dal terrapieno.

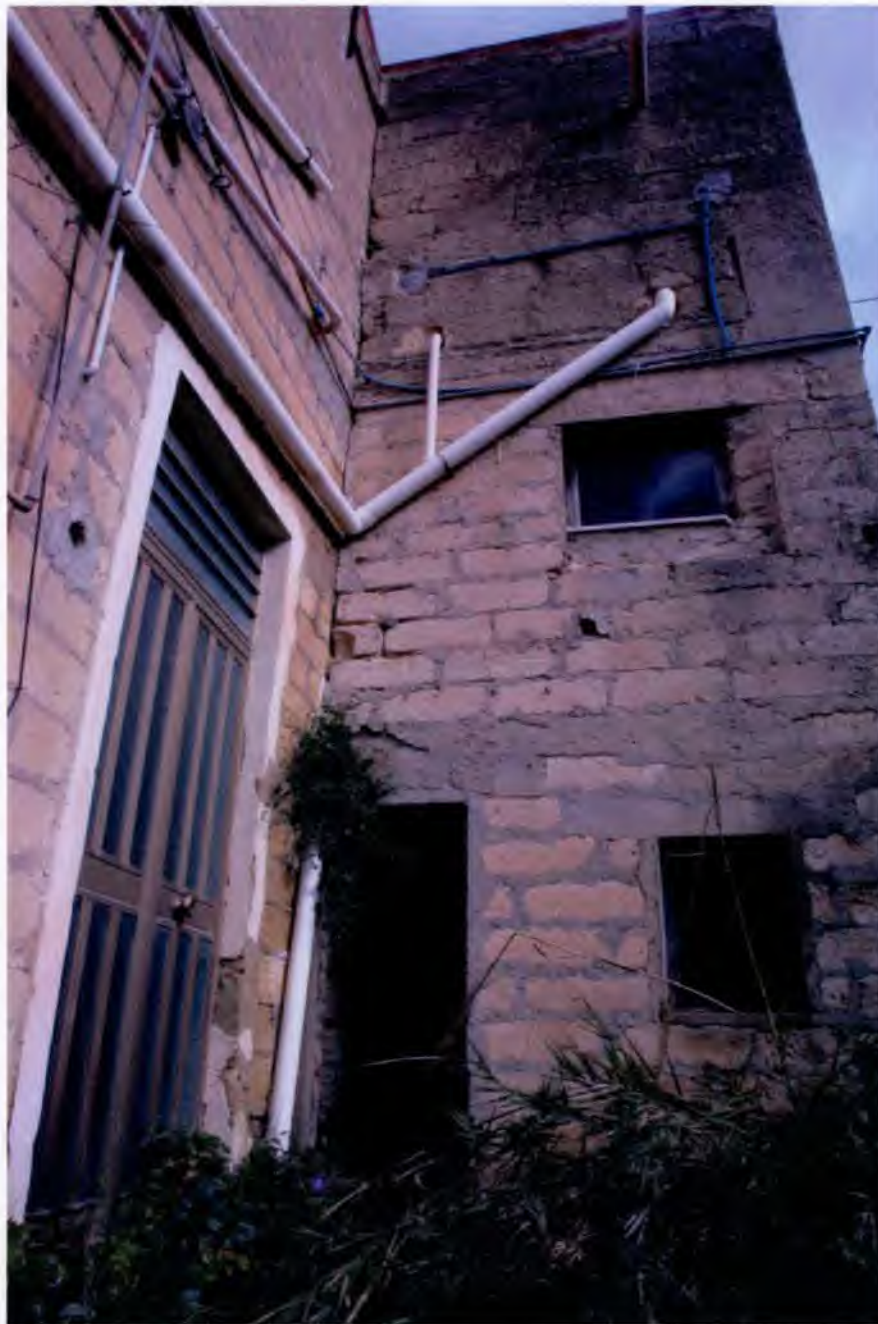
FOTO 12 : Particolare corpo B e corpo A – si evidenzia il distacco del corpo B, con rotazione in senso orario.

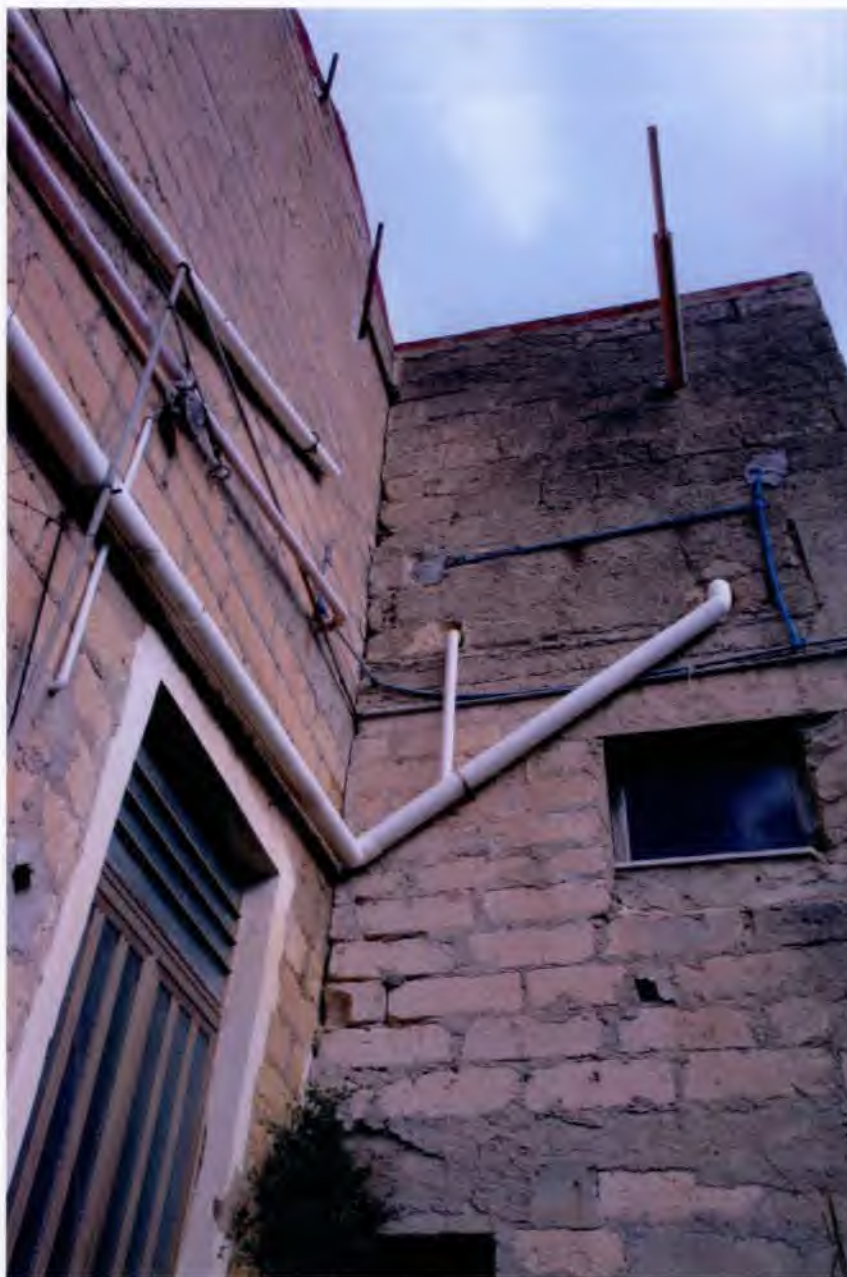
FOTO 13 : Particolare Distacco tra corpo B e corpo A.

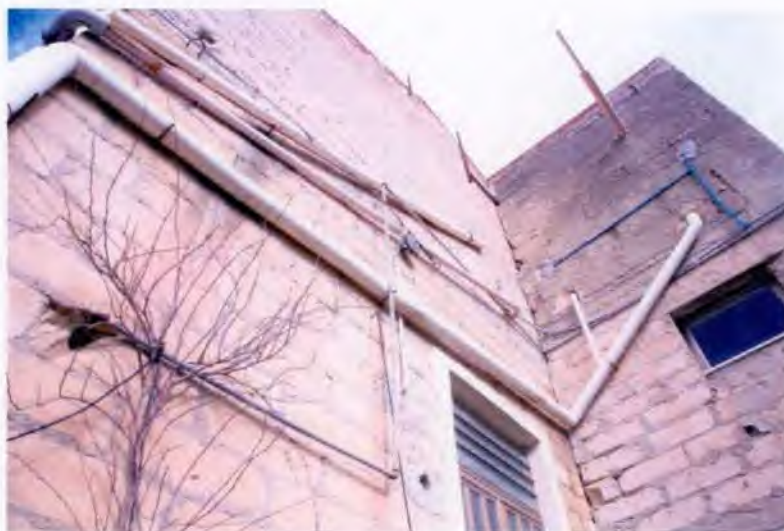
FOTO 14 : Particolare distacco tra i corpo A e B.

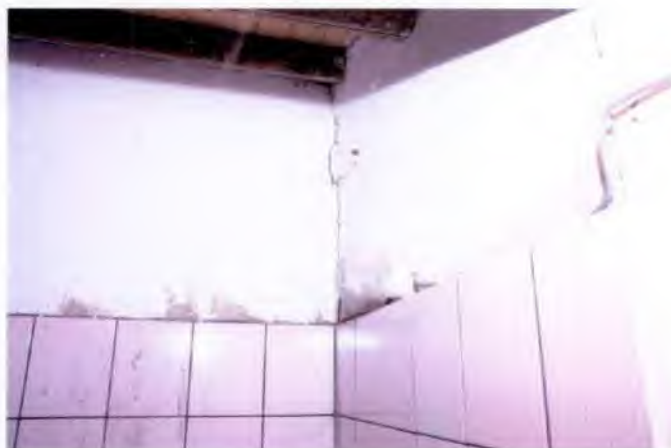
FOTO 16: Particolare fessura parte sud del corpo B

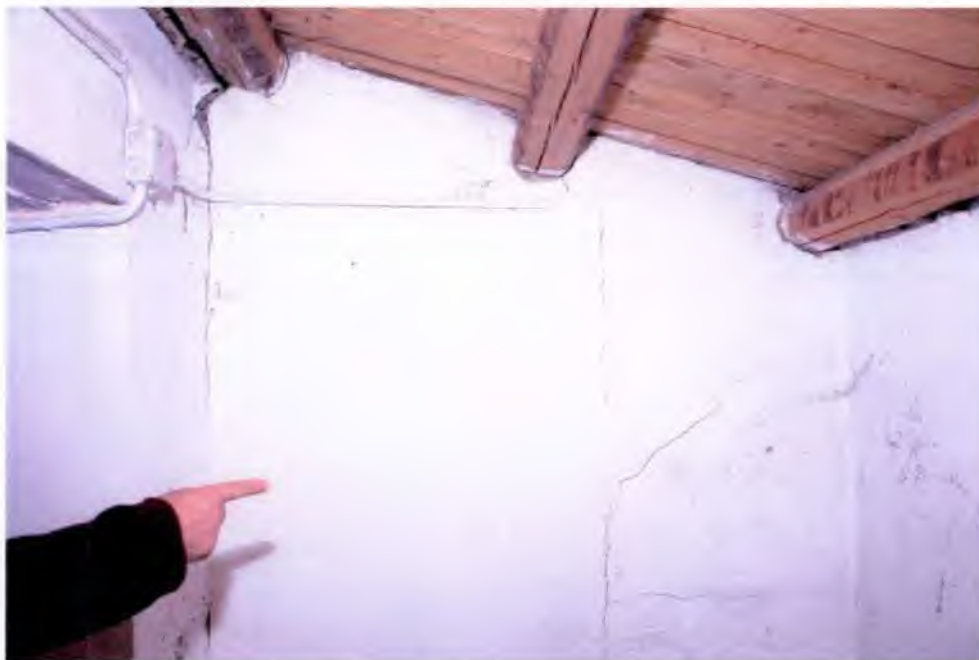
FOTO 18: Particolare lesioni nel corpo B.

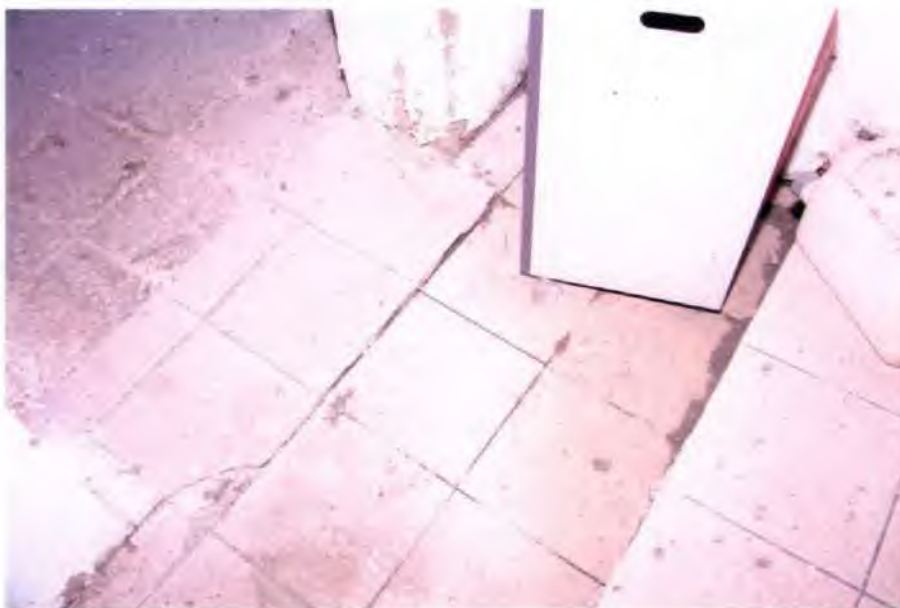
FOTO 19 : Particolare cattivo collegamento solaio corpo A e corpo B.

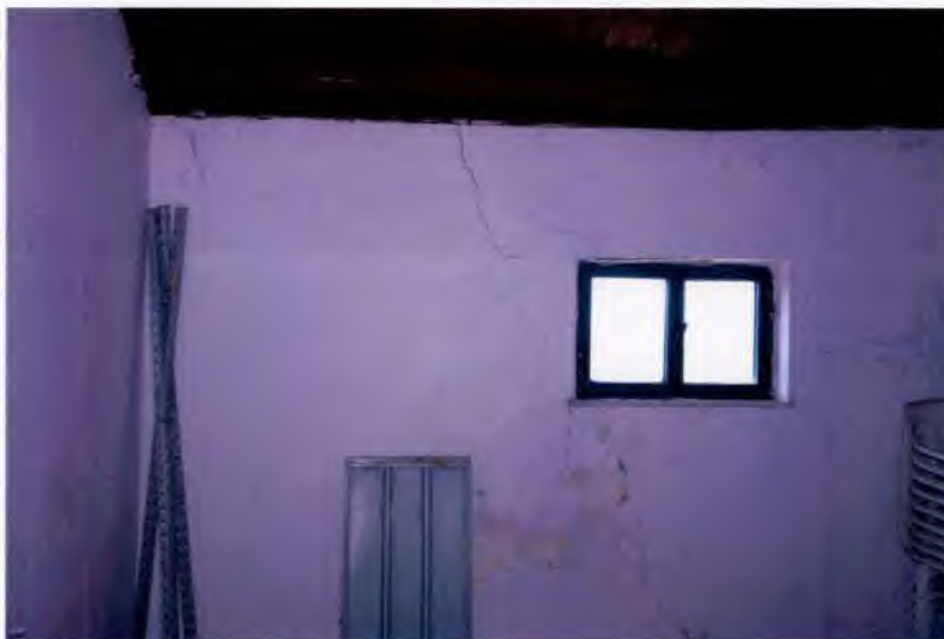
FOTO 20: Particolare fessura sul muro portante dove poggia il tetto – si evidenzia mancanza di cordolo in c.a.

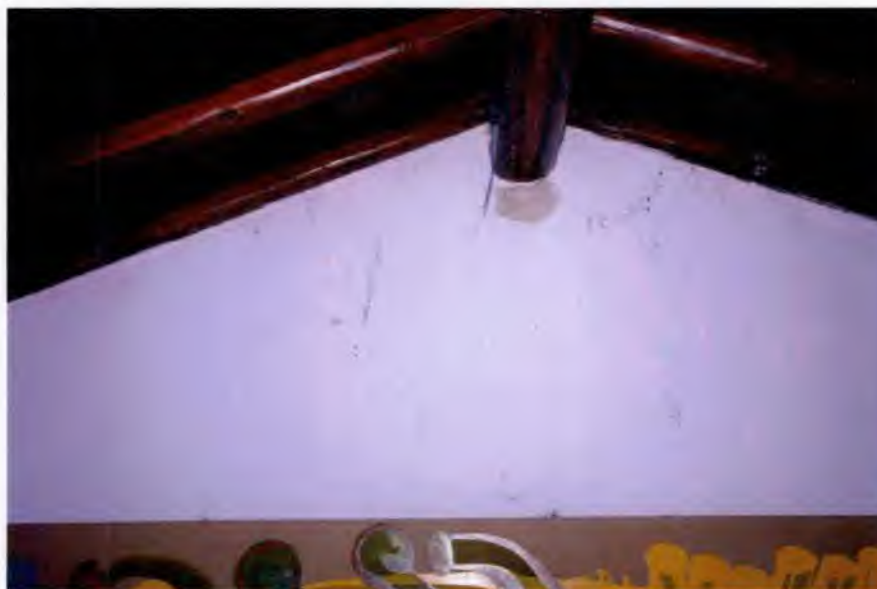
FOTO 21: Particolare fessura del timpano, su cui poggia la trave di colmo in legno.

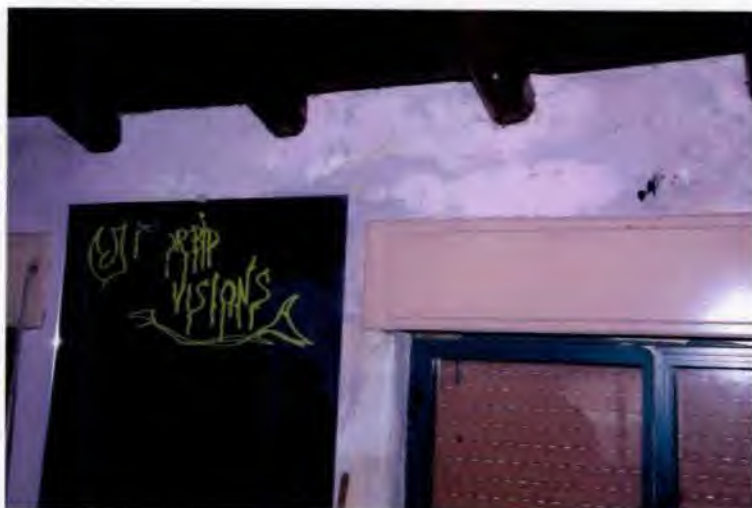
FOTO 22: Particolare muro portante per mancanza del cordolo in c.a.

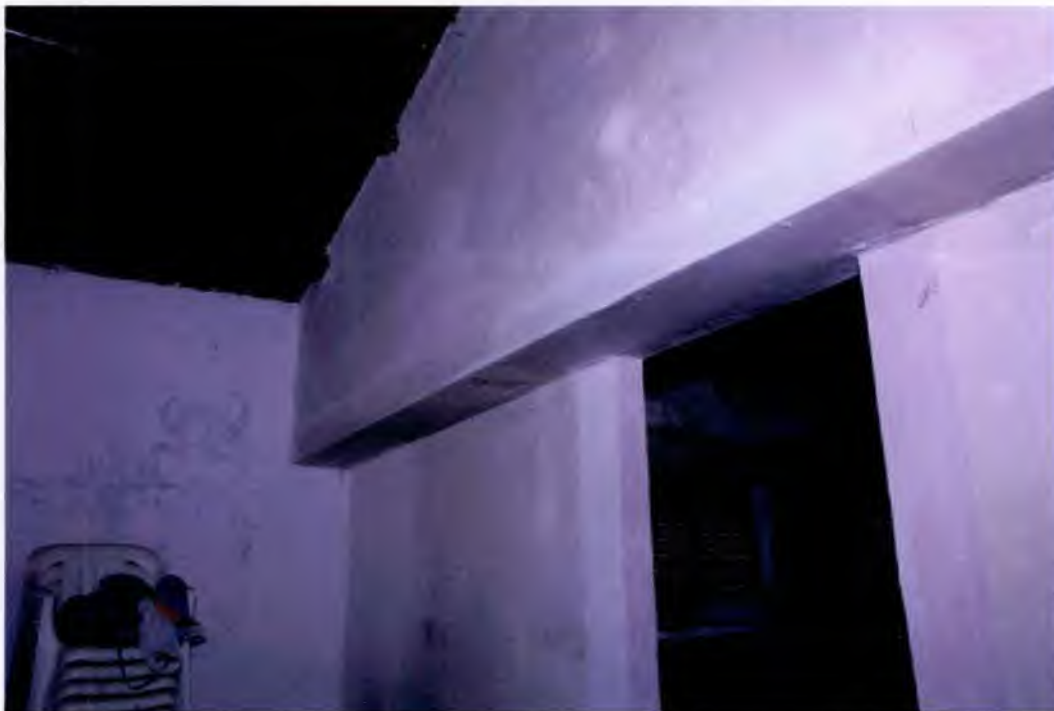
FOTO 23: Particolare trave in c.a. che poggia direttamente sul muro portante senza alcuna connessione con un cordolo in c.a.

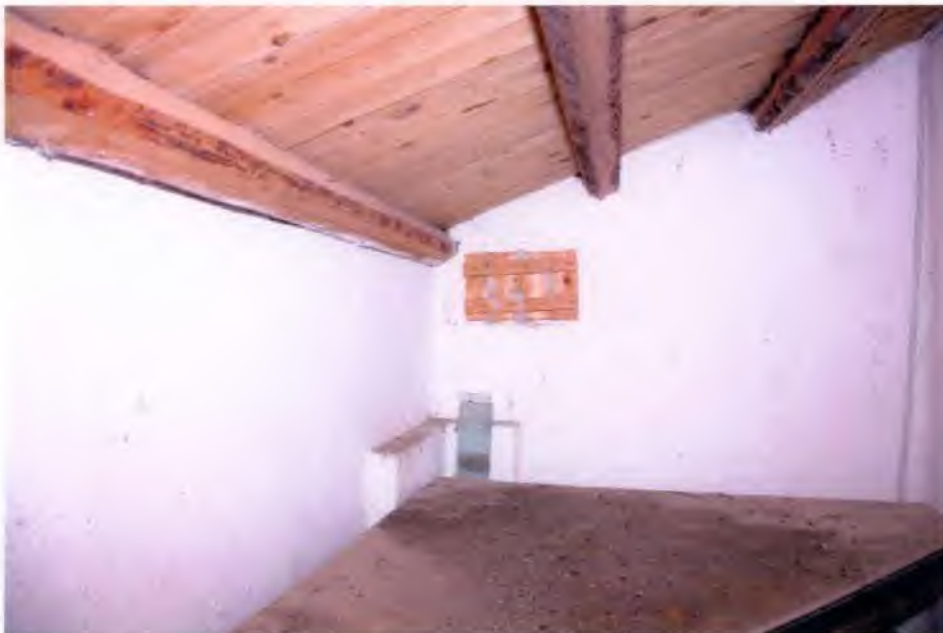
FOTO 24: Particolare delle travi in legno della copertura del corpo B- Si evidenzia la manca di cordolo in c.a.

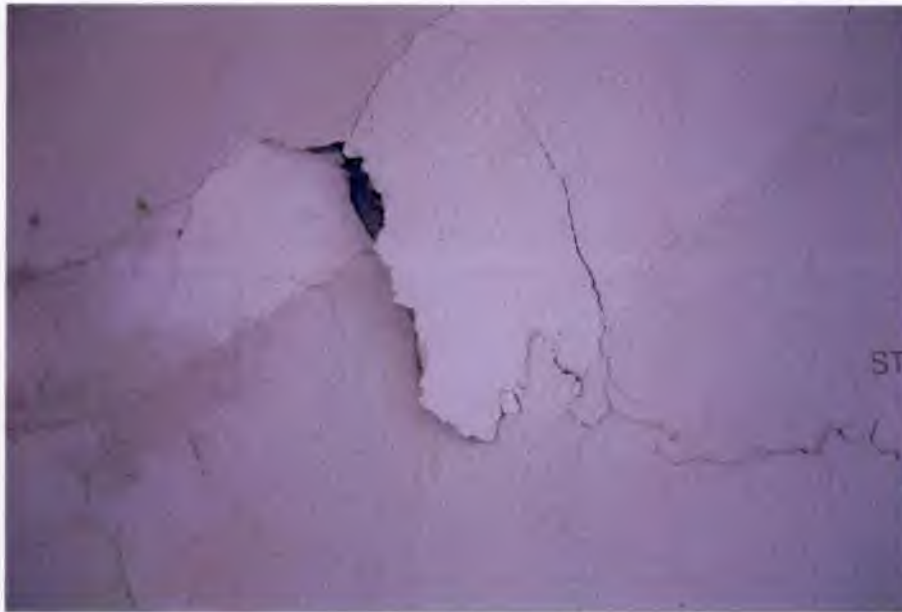
FOTO 25: Particolare dello stato fessurativo del piano terra.

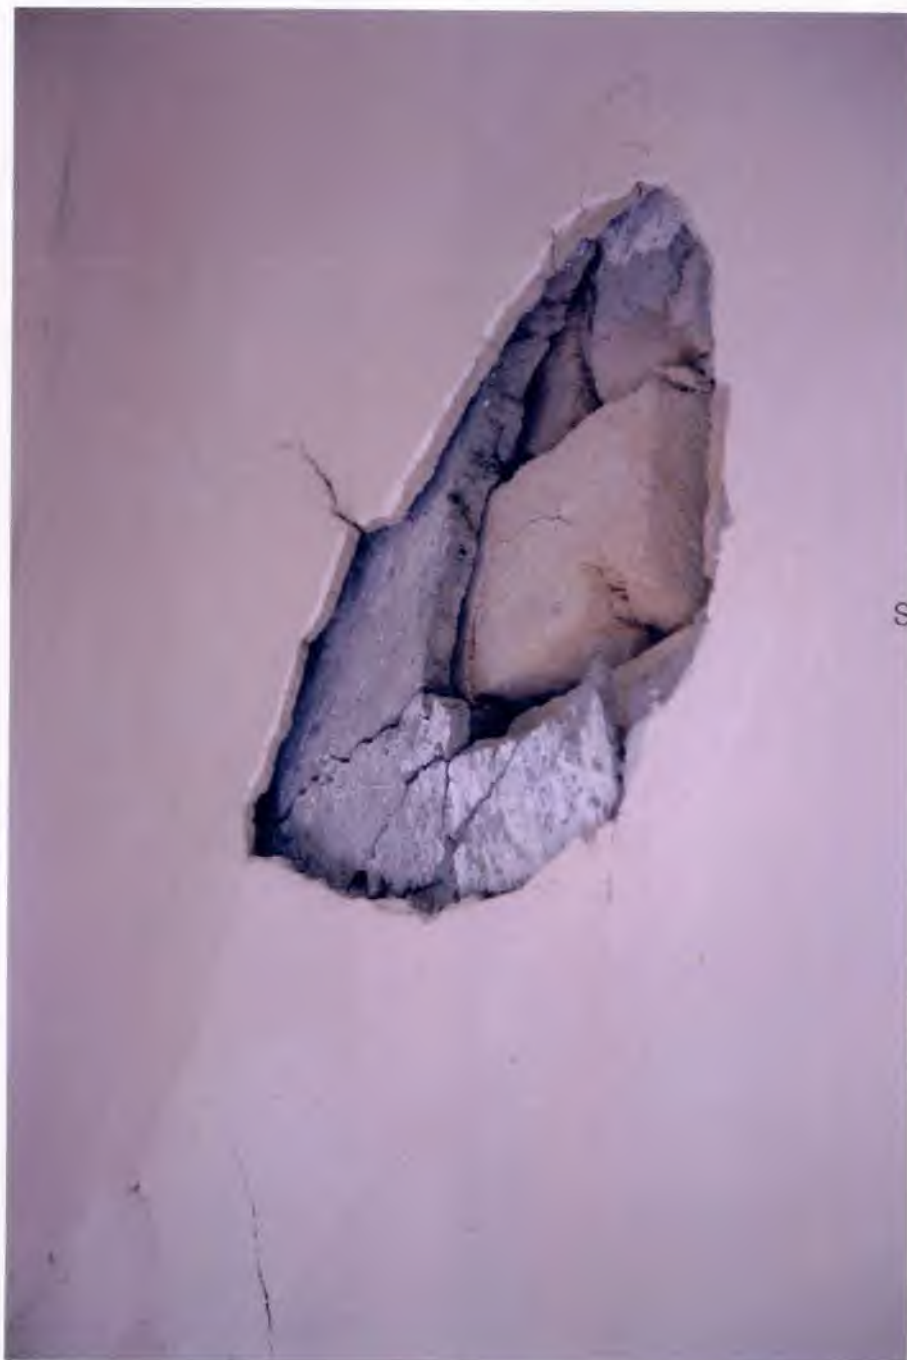
FOTO 26: Particolare dello stato fessurativo del piano S2.

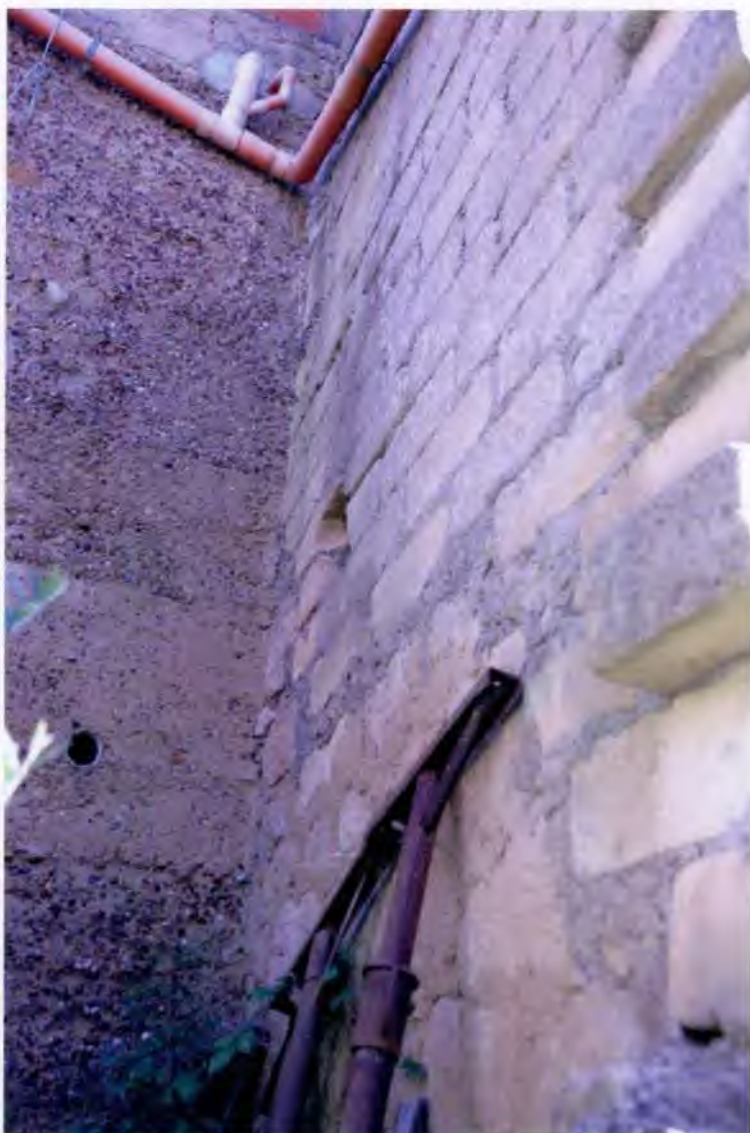
FOTO 27: Particolare muro esterno e muro di sostegno-

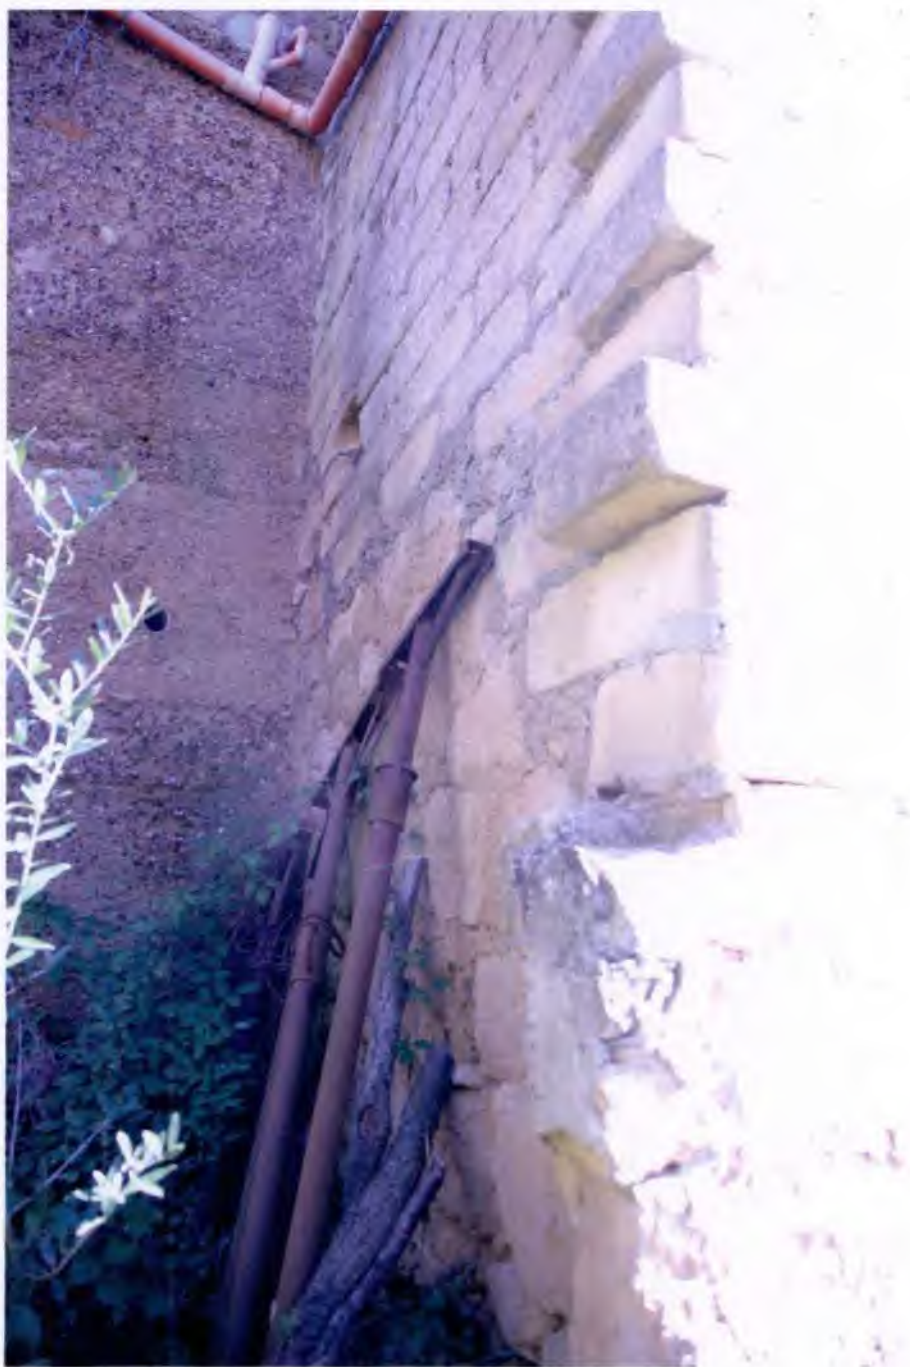
FOTO 28 :Particolare spigolo fabbricato senza ammorsatura.

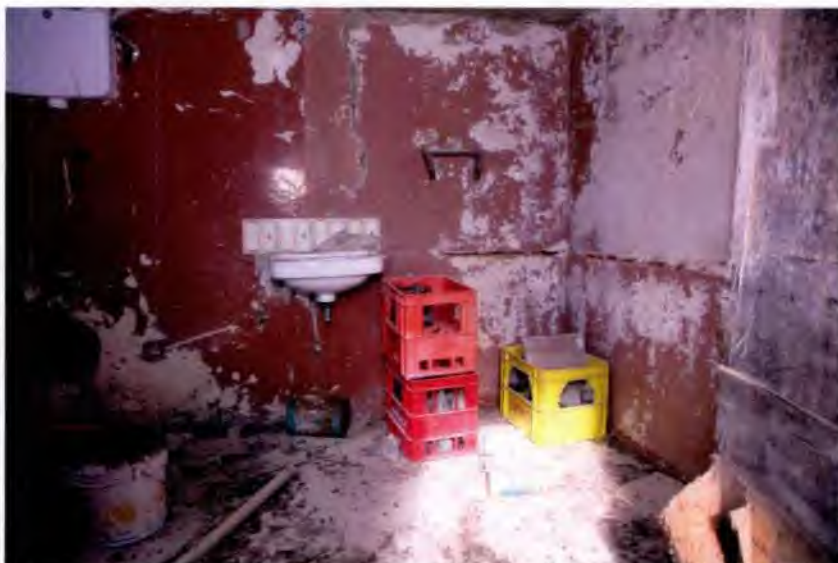
FOTO 30: Particolare del servizio del corpo B – si evidenzia distacco delle muratura. Rilievo Febbraio 2014.

Dal raffronto delle due foto n. 30 e 31, scattate in epoca diversa, si evince in modo chiaro come vi sia in atto un aggravamento della struttura muraria, con movimento roto – traslativo come si è potuto constatare.

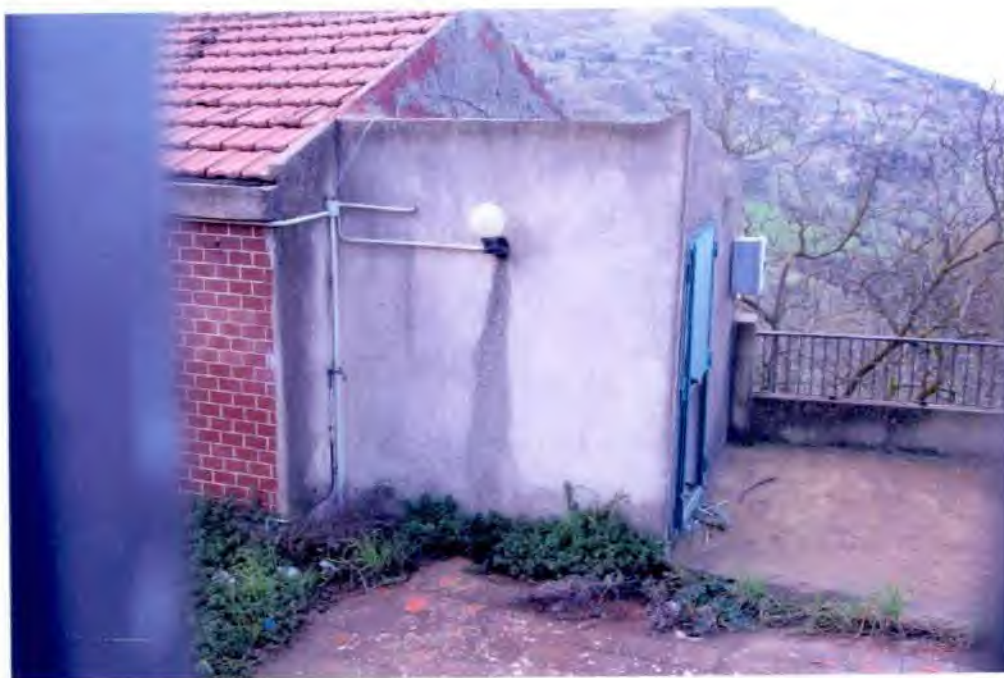
FOTO 32 : Particolare corpo C – si evince come la struttura murario sia appoggiato senza connessione al corpo A, e sia mancante di cordolo in c.a., con scarsa o inesistente costituzione di fondazione.

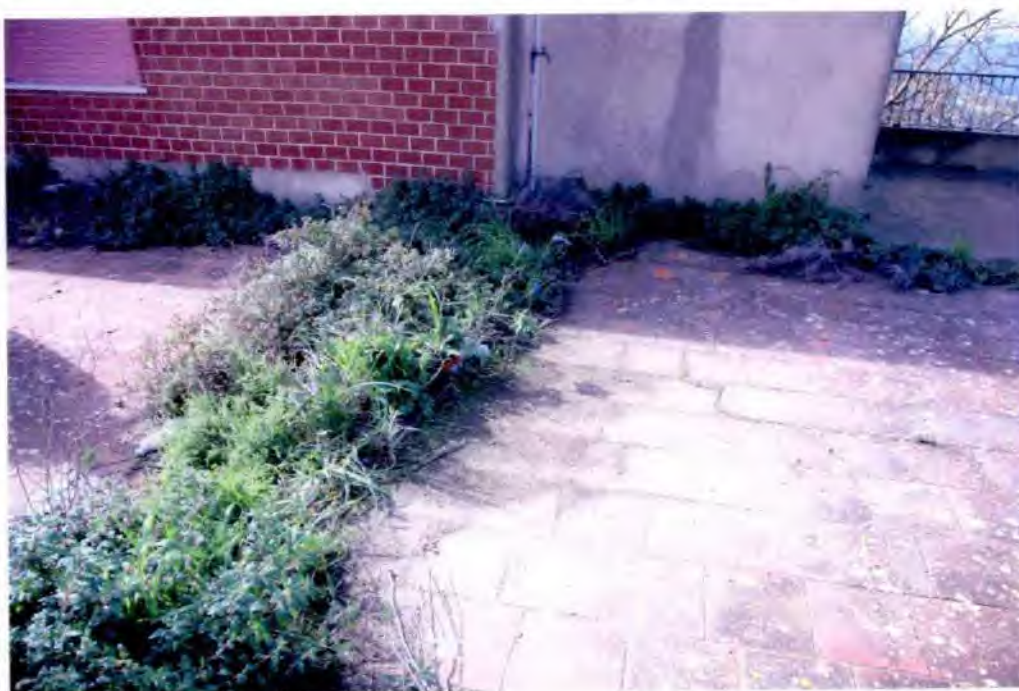
FOTO 33 : Particolare dello spiazzale con evidente crescita di erba dovuta a costante infiltrazione d'acqua nel sottosuolo.

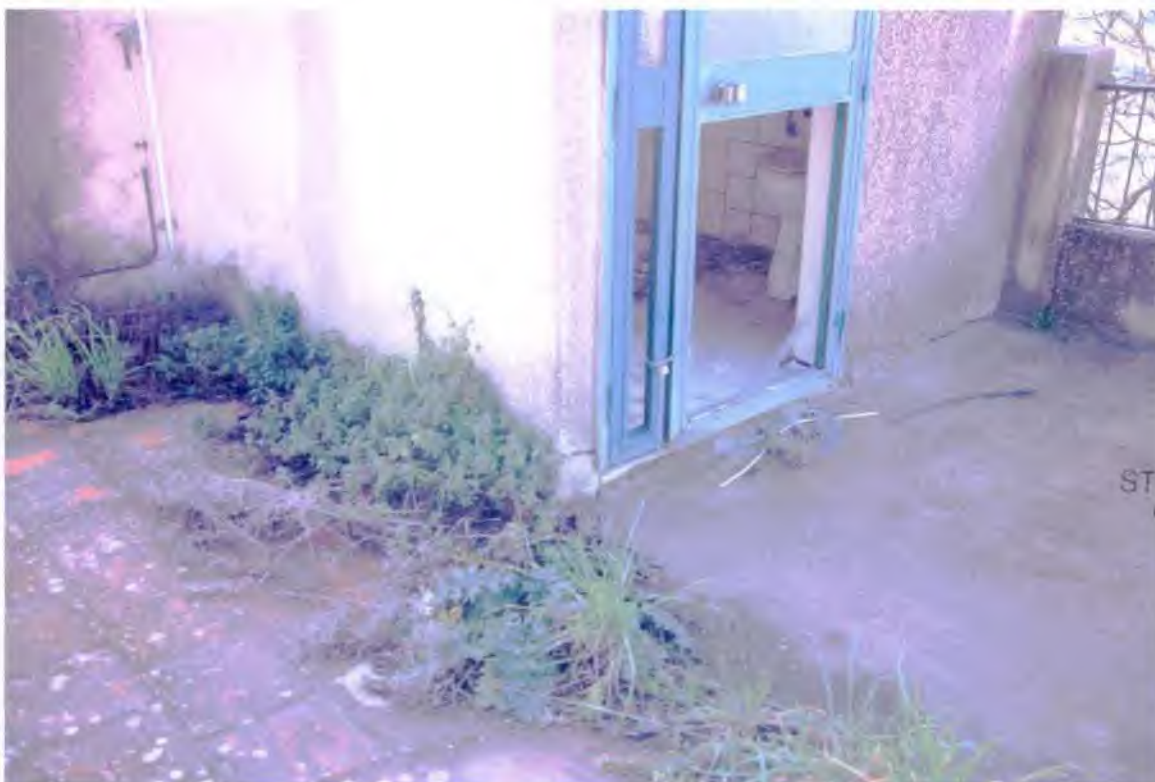
FOTO 34 : Particolare crescita della erbe sulla fessurazione dello spiazzale e muro esterno del corpo B che risulta con connesso con una adeguata fondazione. Si evince la rottura al piano di appoggio del muro.

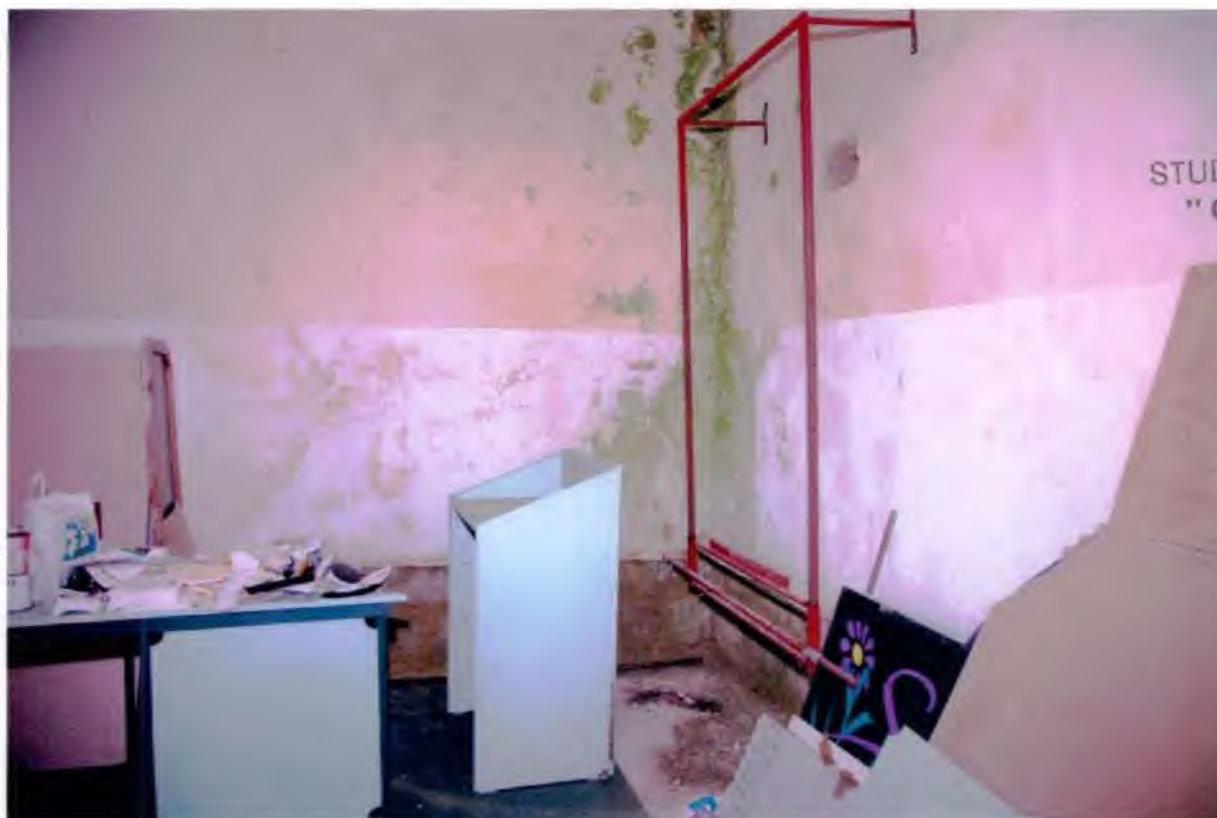
FOTO 35 – Lesione del muro del piano S2, si evidenzia la tensione che indica uno scivolamento di parte del fabbricato verso valle.

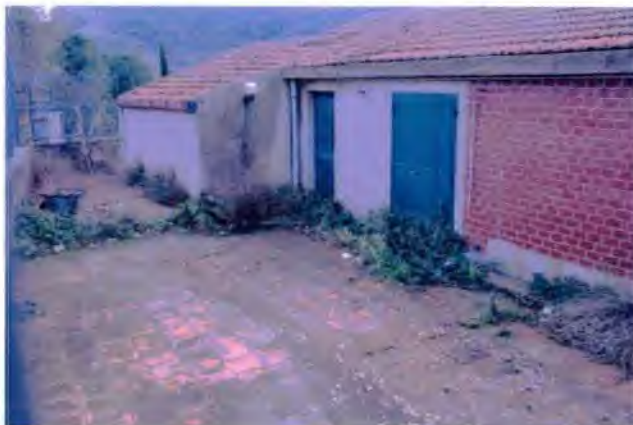
Foto n° 1  
Fabbricato Bernunzo Pietro visto dalla strada statale n.290. Il cortile antistante è sede di infiltrazioni idriche attraverso lesioni che favoriscono vegetazioni di tipo erbaceo.

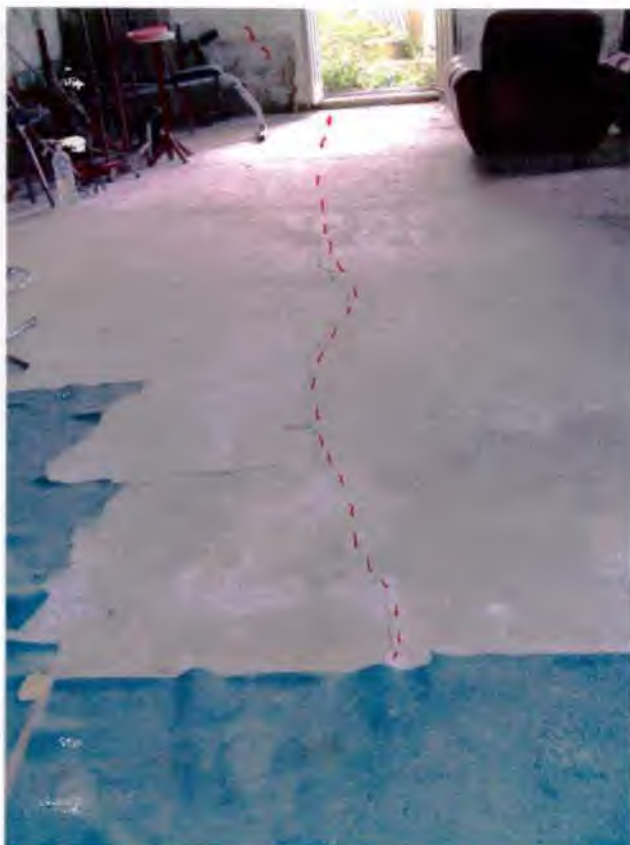
Foto n° 2  
Lesione longitudinale che attraversa il pavimento del locale seminterrato.

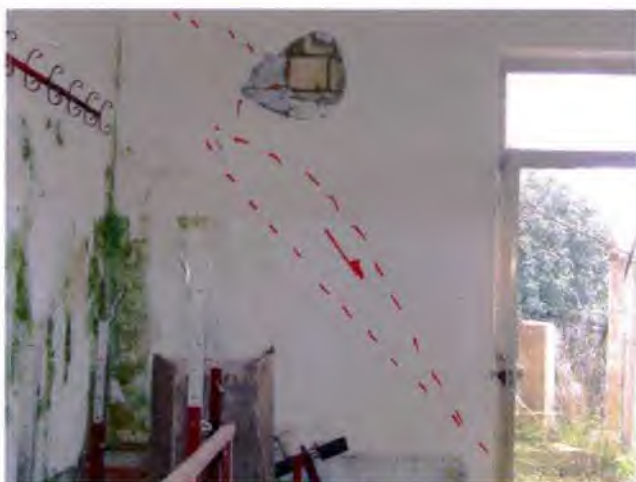
Foto n° 3  
Lesione di sforzo tensionale che interessa il muro portante del locale seminterrato, lato sud. Nella superficie del muro adiacente sono visibili segni di emergenze idriche la cui infiltrazione avviene nel cortile sovrastante.

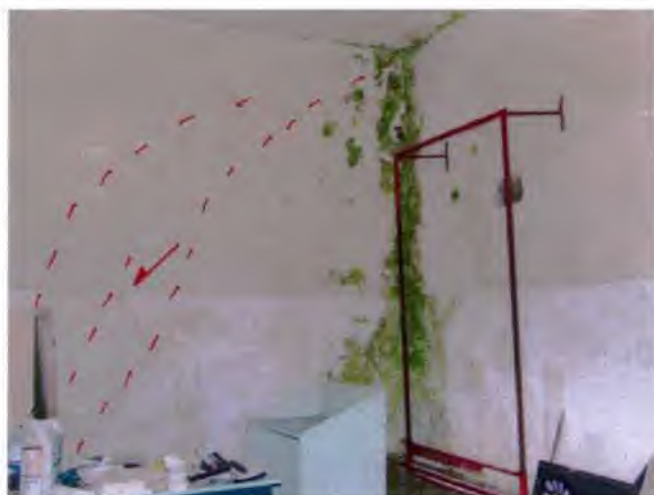
Foto n° 4  
Lesione di sforzo tensionale che interessa il muro portante del locale seminterrato, lato nord. Nella superficie del muro sono visibili segni di emergenze idriche la cui infiltrazione avviene nel cortile sovrastante.
