# TRIBUNALE DI ENNA

**CONSULENZA TECNICA D'UFFICIO  
NELLA CAUSA ISCRITTA AL N.° 51/2011 R.G.E.I.**

## **RELAZIONE TECNICA**

Enna, li 3 Aprile 2014

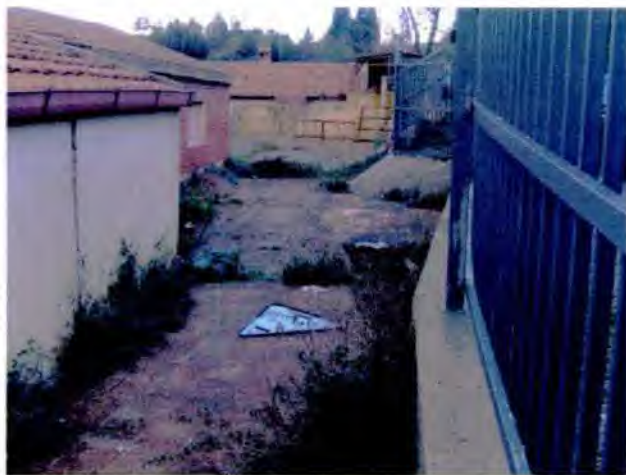
Foto n° 5

Cortile antistante il fabbricato Pietro Bernunzo dove, per assenza di manutenzione, le acque tendono a ristagnare ed infiltrarsi nel sottosuolo. Si nota la fitta vegetazione in corrispondenza dei tratti in cui esistono lesioni. Sulla sinistra si vede una lesione di distacco dovuta ad un corpo aggiunto al fabbricato principale.

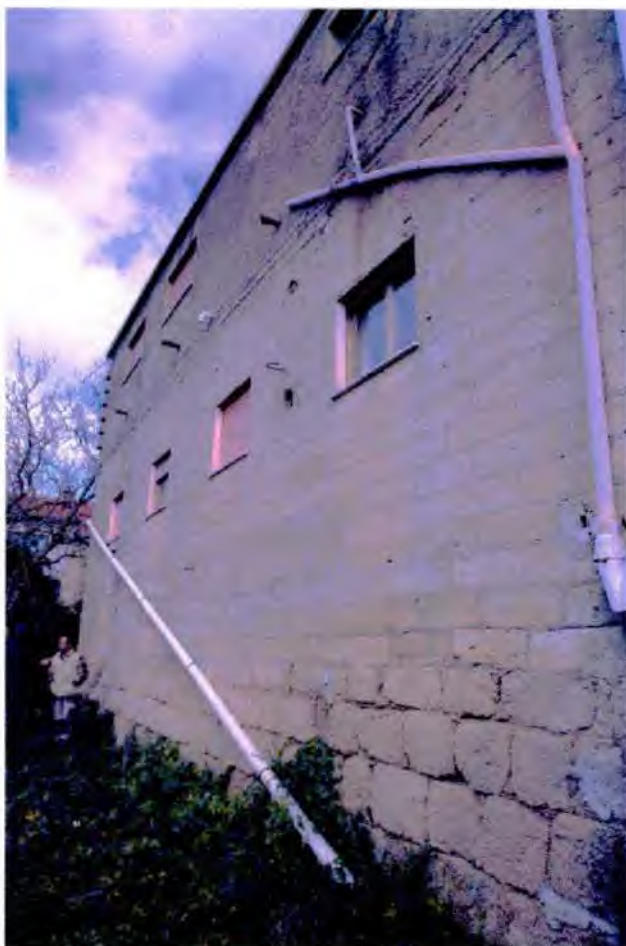
Foto n° 6

Muro portante di valle in cui sotto è strutturato con conci di calcarenite provenienti da una vecchia cava di Enna, sopra invece con conci di calcarenite tipo "Lentini". Il primo tratto di muro portante, che regge il terrapieno del piano di calpestio del seminterrato, ha un'altezza di m. 1,70. Esso richiede di essere placcato con una struttura in cemento armato collegata a micropali verticali e inclinati.

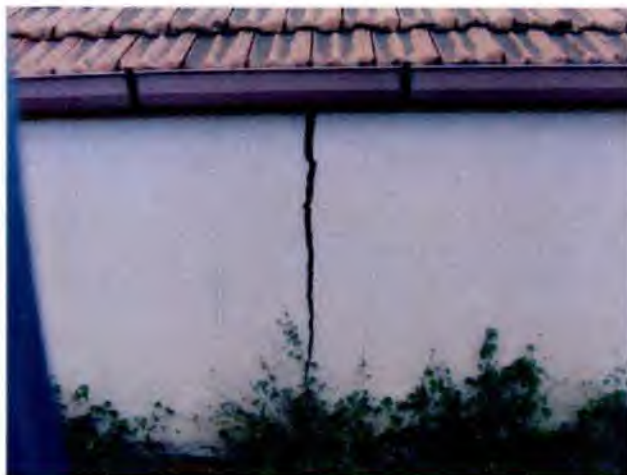
Foto n° 9  
Lesione di distacco di un corpo aggiunto al fabbricato principale in un periodo successivo.

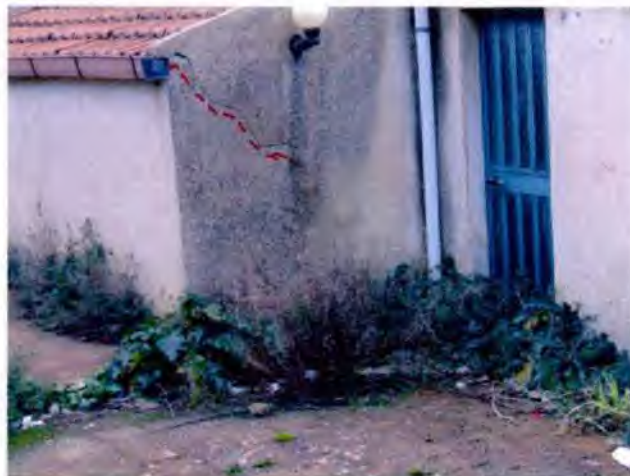
Foto n° 10  
Lesione inclinata, che interessa un tratto del fabbricato, dovuta a un cedimento differenziale. Si nota un pluviale che scarica le acque del tetto in un punto del cortile inopportuno.

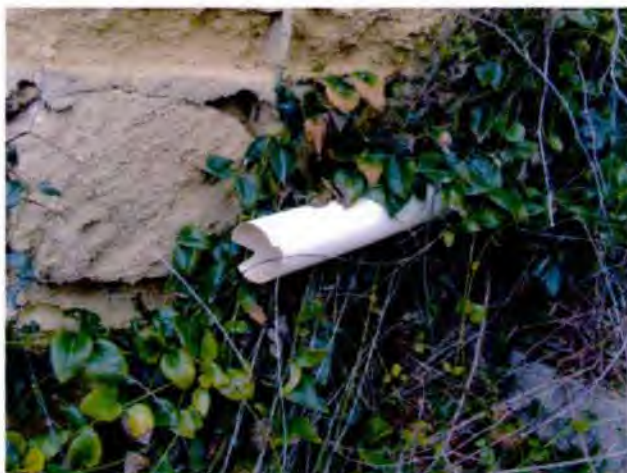
Foto n° 11  
Particolare di uno scarico di acque piovane nelle vicinanze della fondazione del fabbricato. Il criterio adottato è sbagliato perché a breve ed a lungo termine le infiltrazioni idriche provocano cedimenti delle fondazioni.

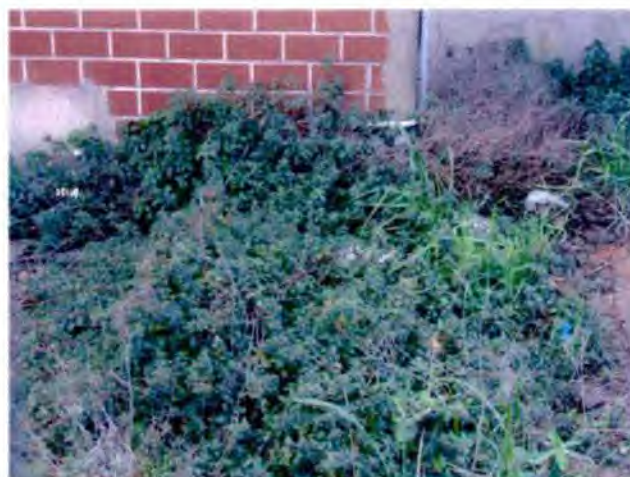
Foto n° 12  
Fitta vegetazione erbacea formatasi nel cortile del fabbricato dove scarica un pluviale. Le acque che si infiltrano nel sottosuolo tendono ad interessare negativamente il terreno di fondazione delle diverse strutture esistenti.

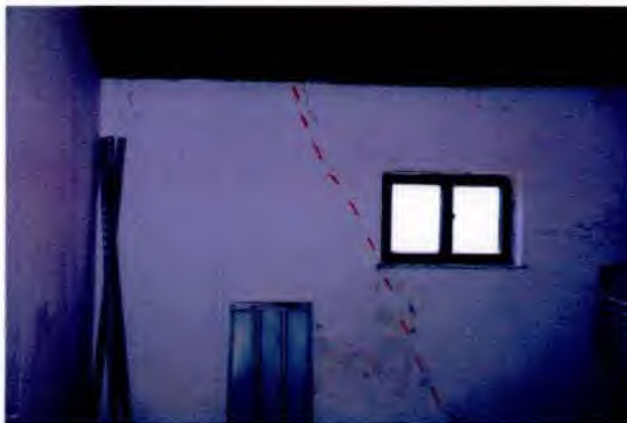
Foto A

Lesione presente nel piano rialzato del fabbricato, dovuta al cedimento del cantonale di sud-ovest. A questo cedimento hanno contribuito le acque di scarico delle condotte riprese nella foto D

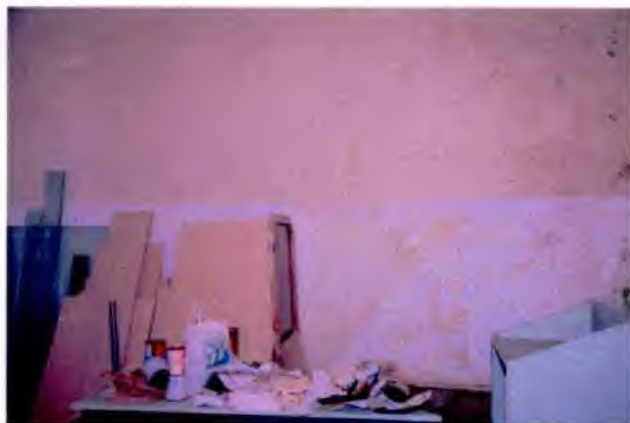
Foto B

Lesione di sforzo tensionale provocato da gran parte del fabbricato, presente nel muro portante di valle, lato nord.
