## REPORT FOTOGRAFICO

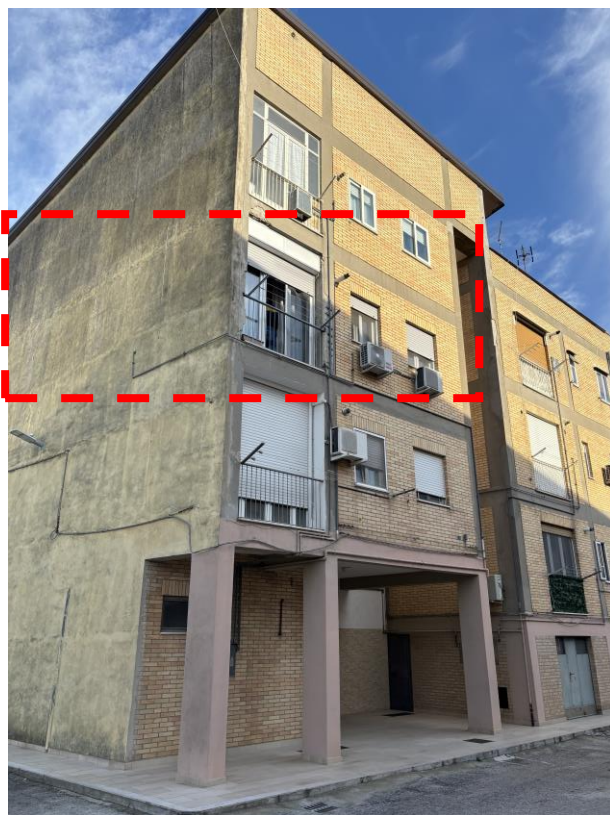
*Foto 1: vista ingresso stabile condominiale da via Di Vittorio n. 10*

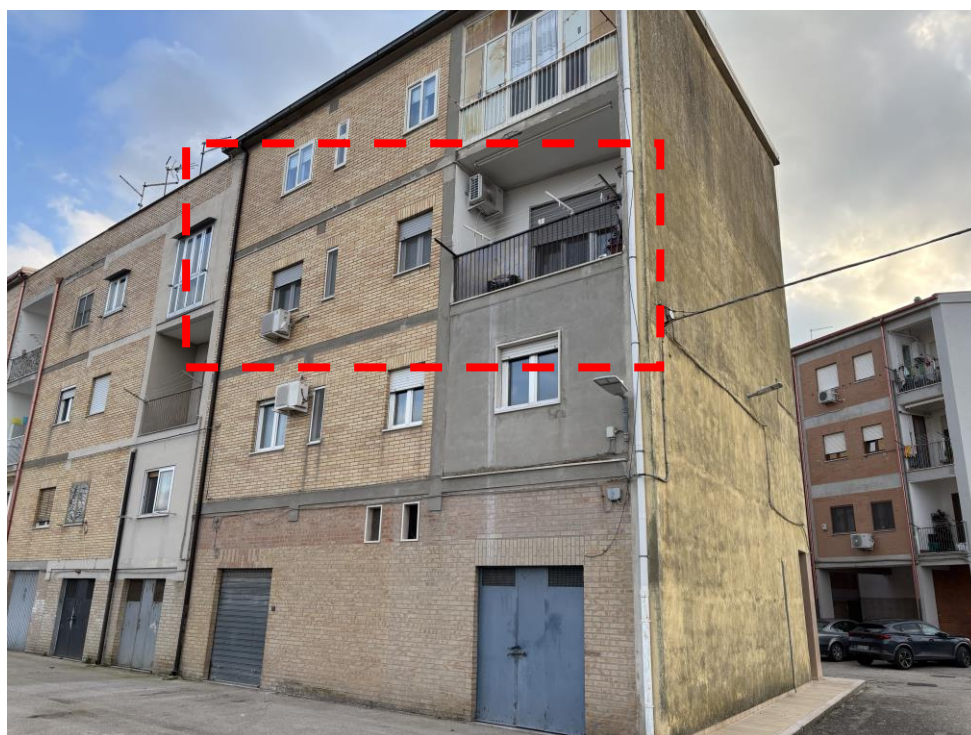
*Foto 2: vista stabile condominiale dal lato Nord/Est*

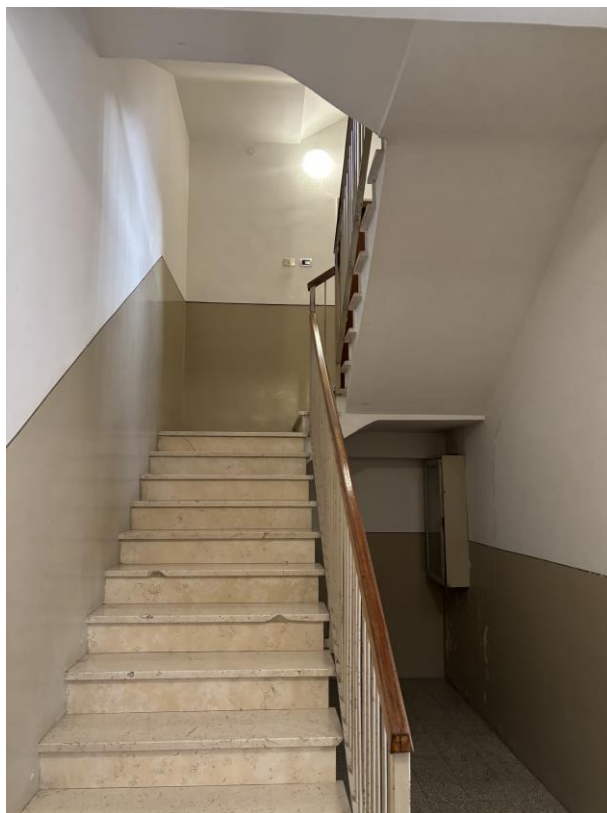
***Foto 3: vano scala/androne di ingresso***

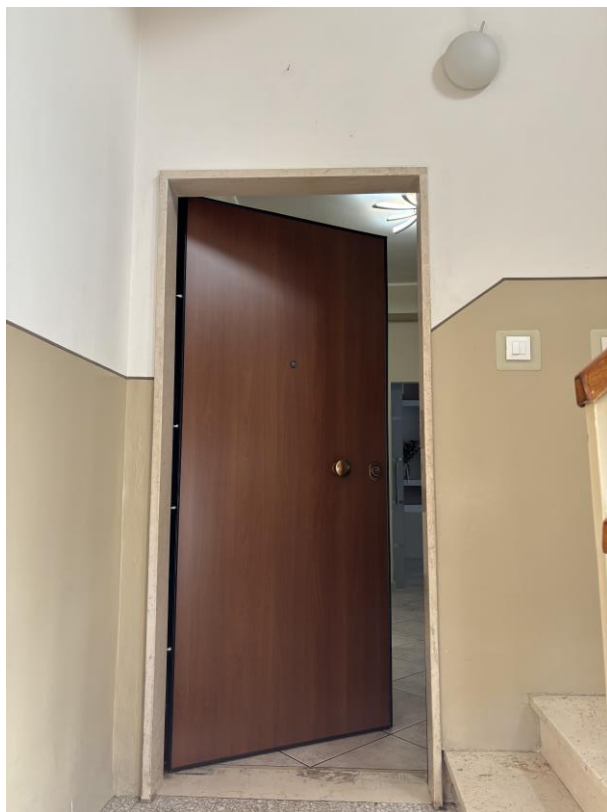
***Foto 4: porta di caposcala in Piano 2°***

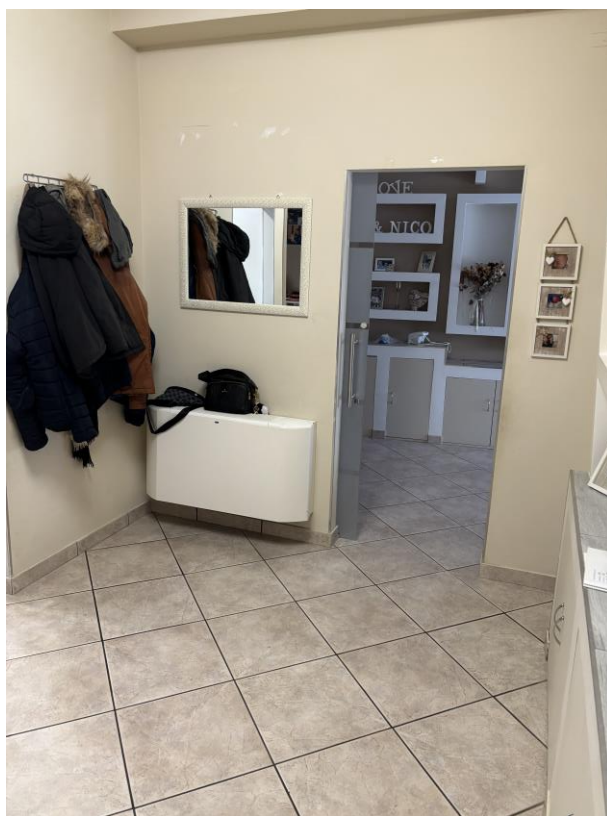
***Foto 5: ingresso***

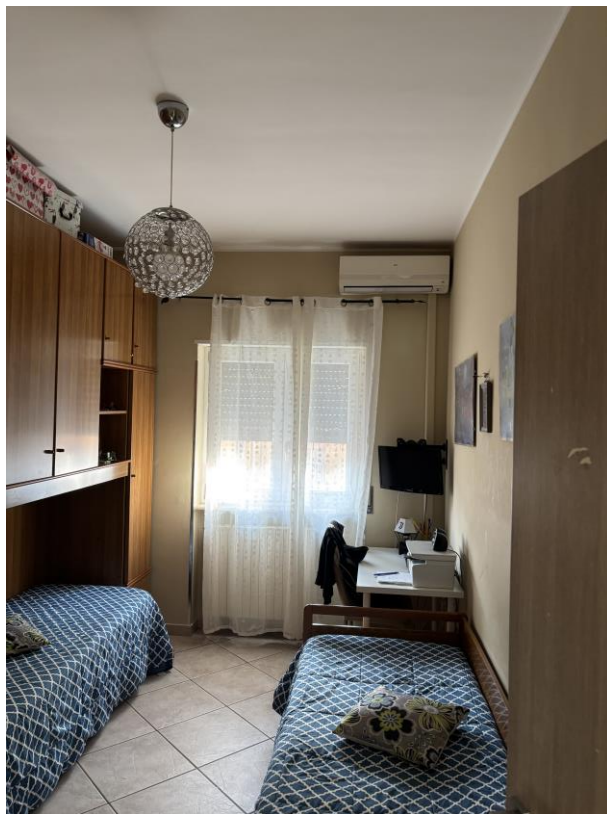
***Foto 6: Camera da letto 2***

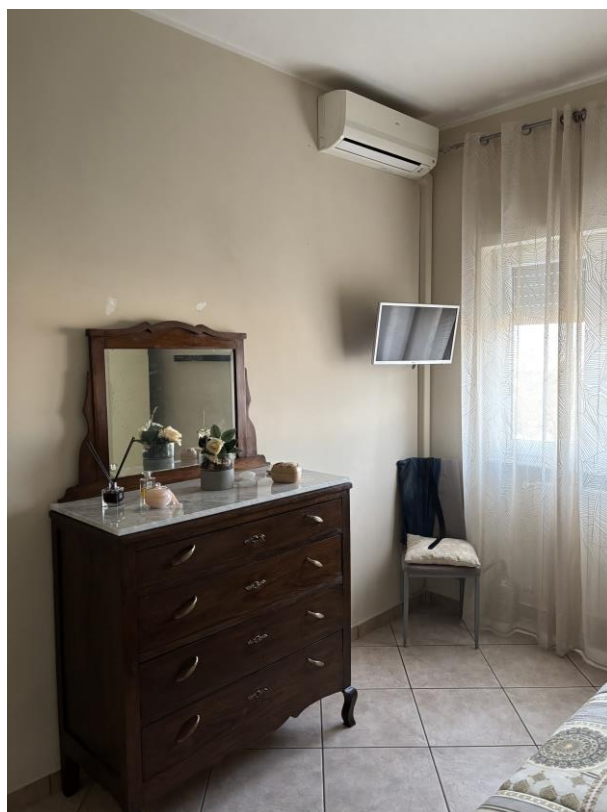
***Foto 7: Camera da letto 1***

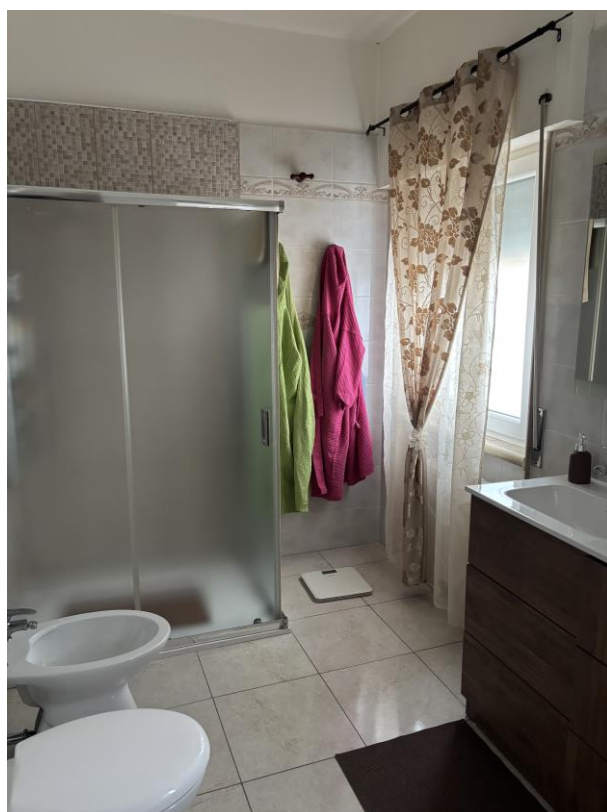
***Foto 8: WC 1***

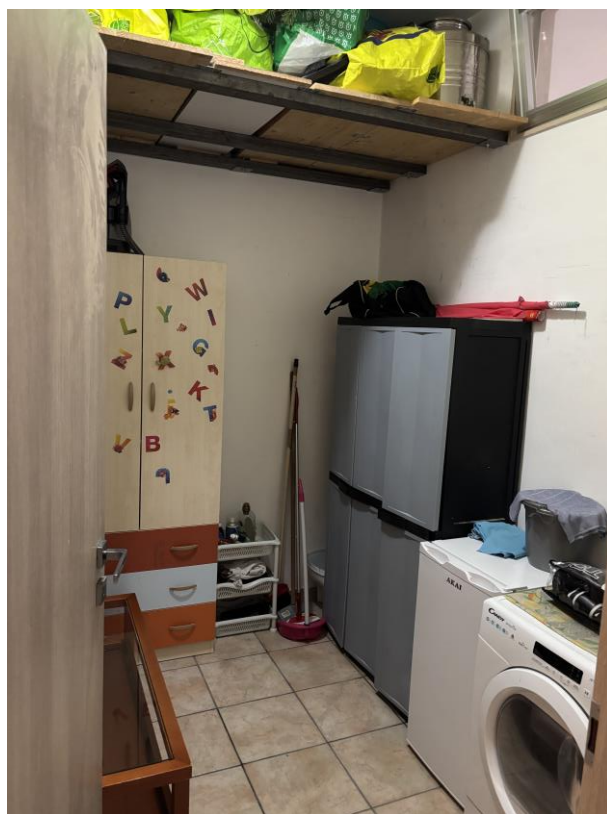
***Foto 9: ripostiglio***

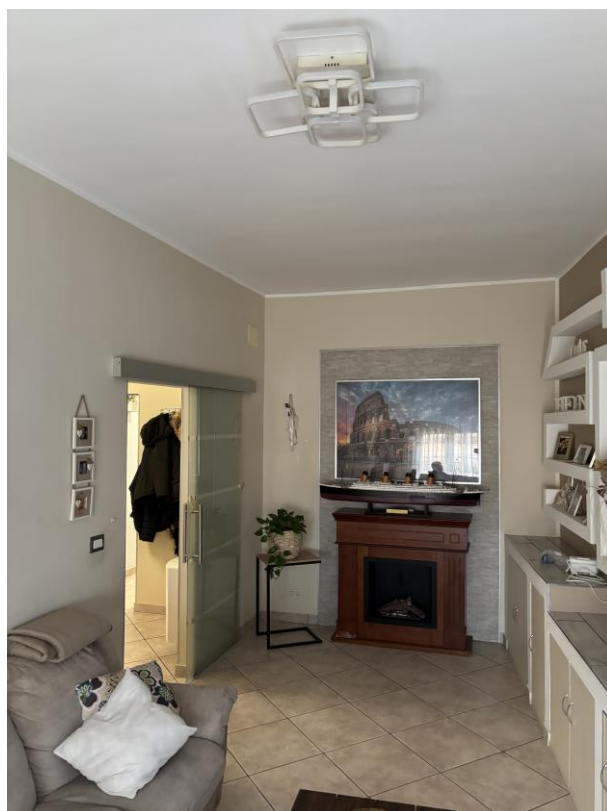
***Foto 10: soggiorno/sala***

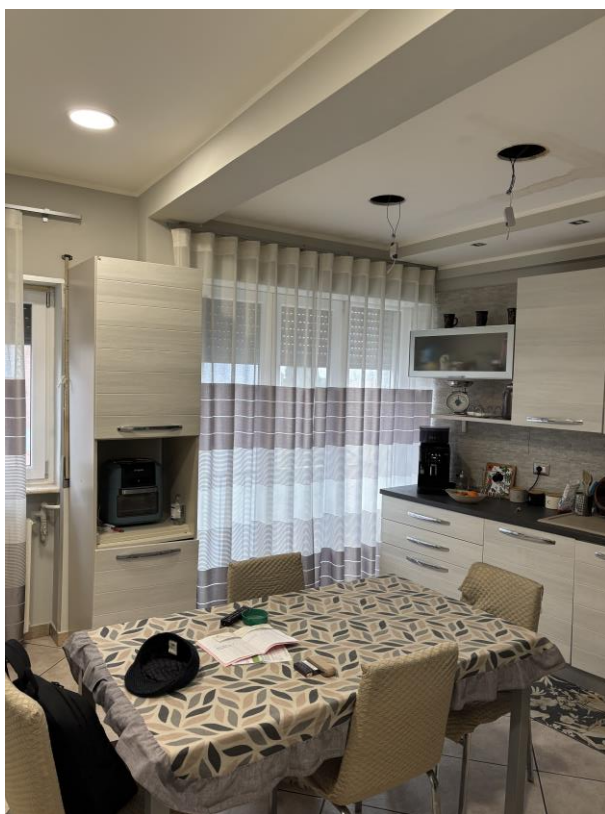
***Foto 11: Cucina***

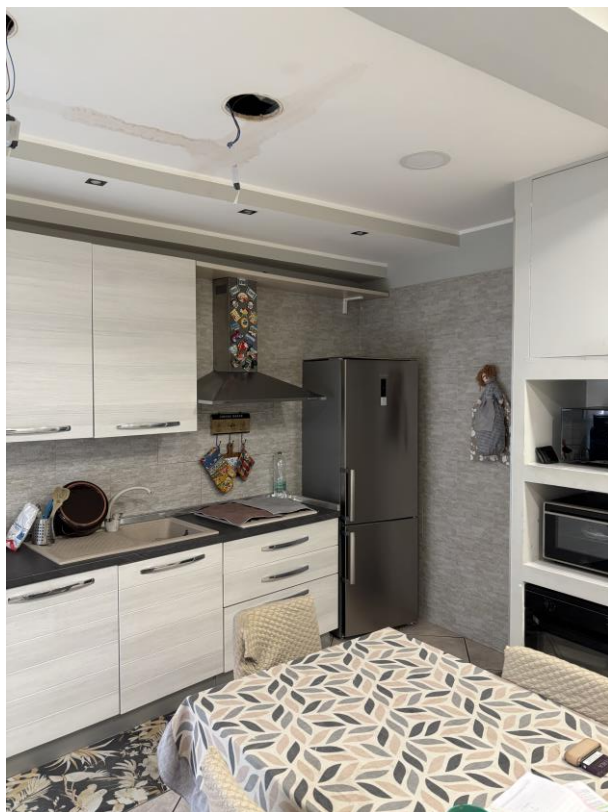
***Foto 12: particolare infiltrazioni cucina***

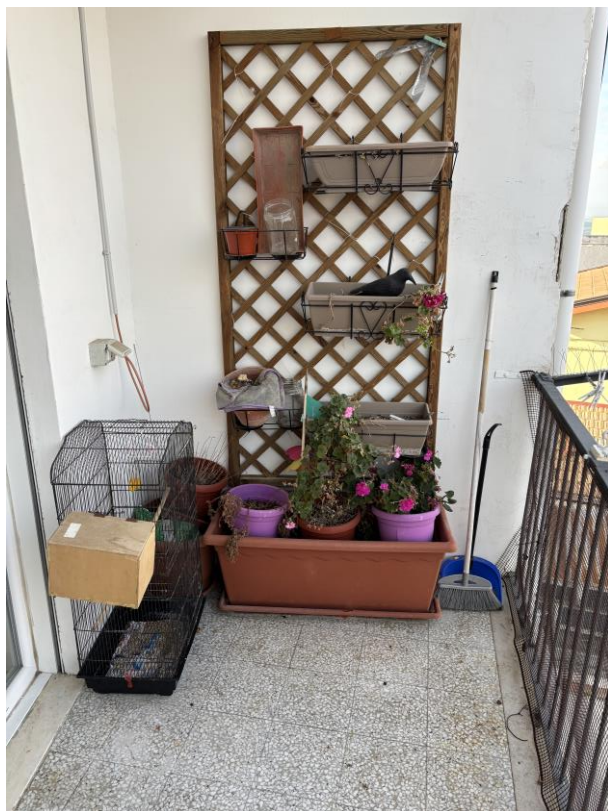
***Foto 13: Balcone esterno lato Nord/Est***

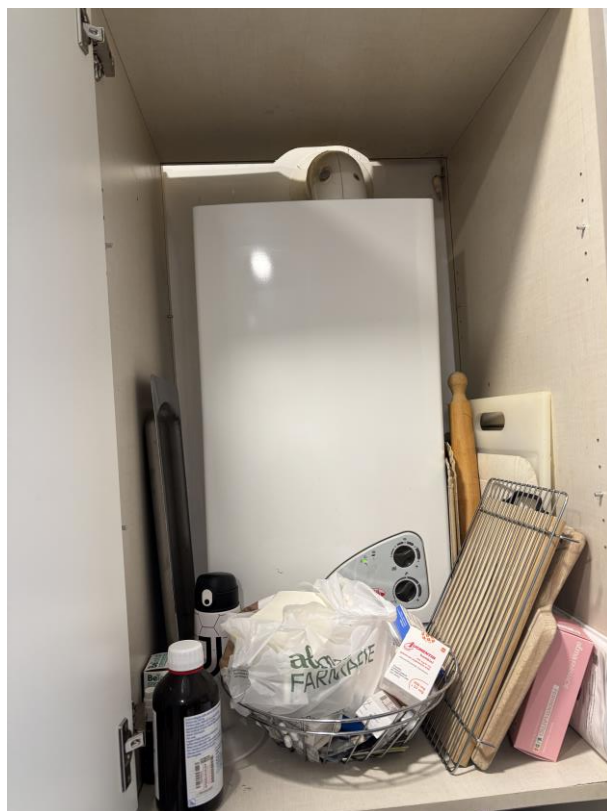
***Foto 14: particolare alloggiamento caldaia in K***
