## **RILIEVO FOTOGRAFICO**

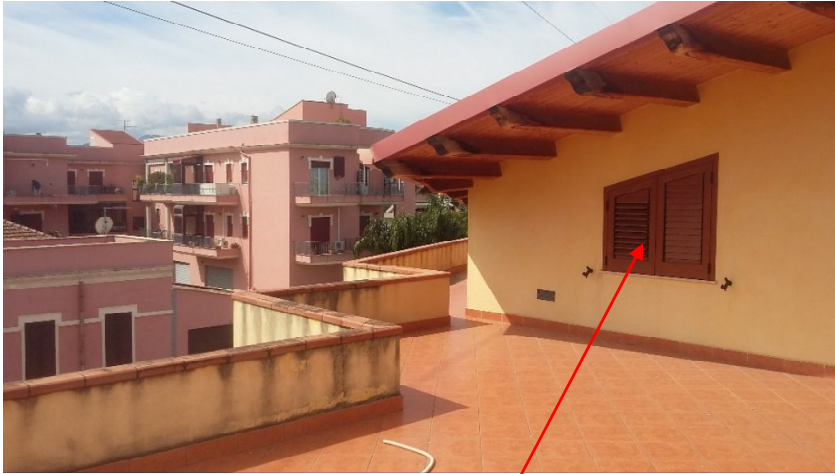
**Infissi lato Nord-Est  
non previsti in progetto**

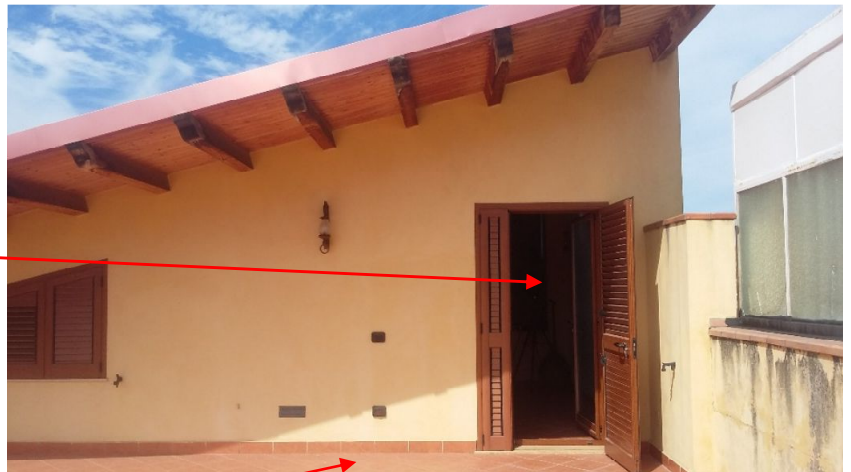
**Terrazzo non praticabile**
