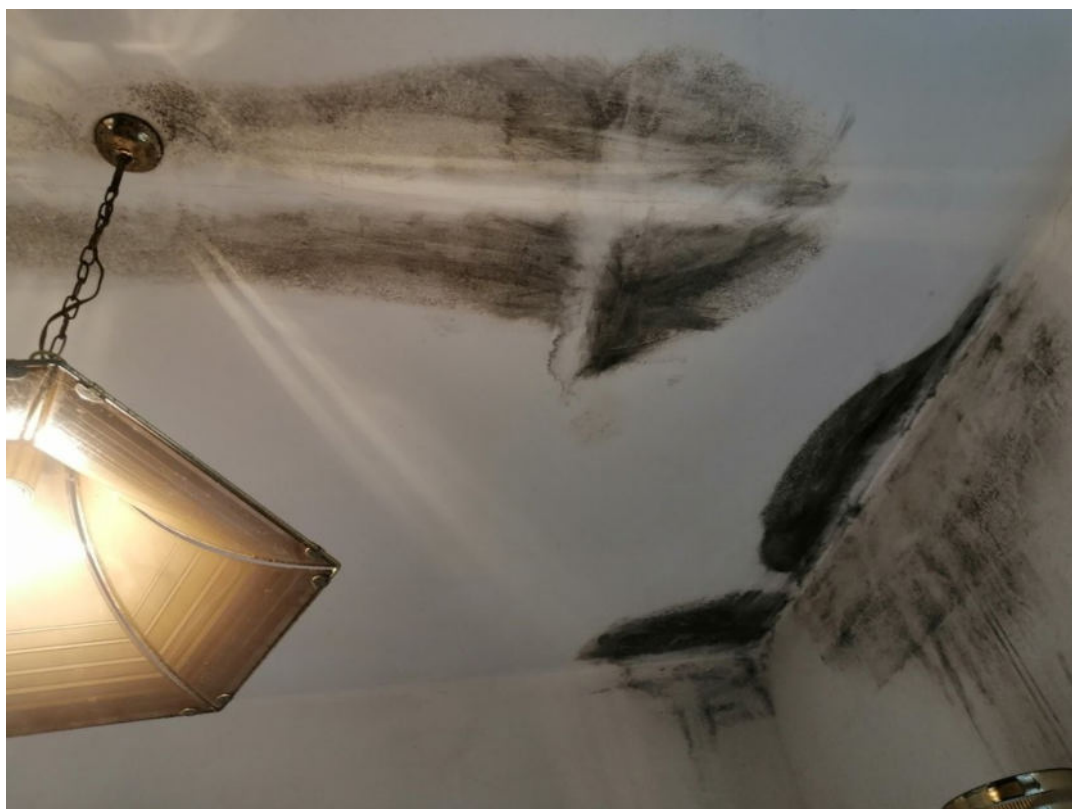
Foto 4: macchie derivate da infiltrazioni di umidità nella camera lato sud ovest

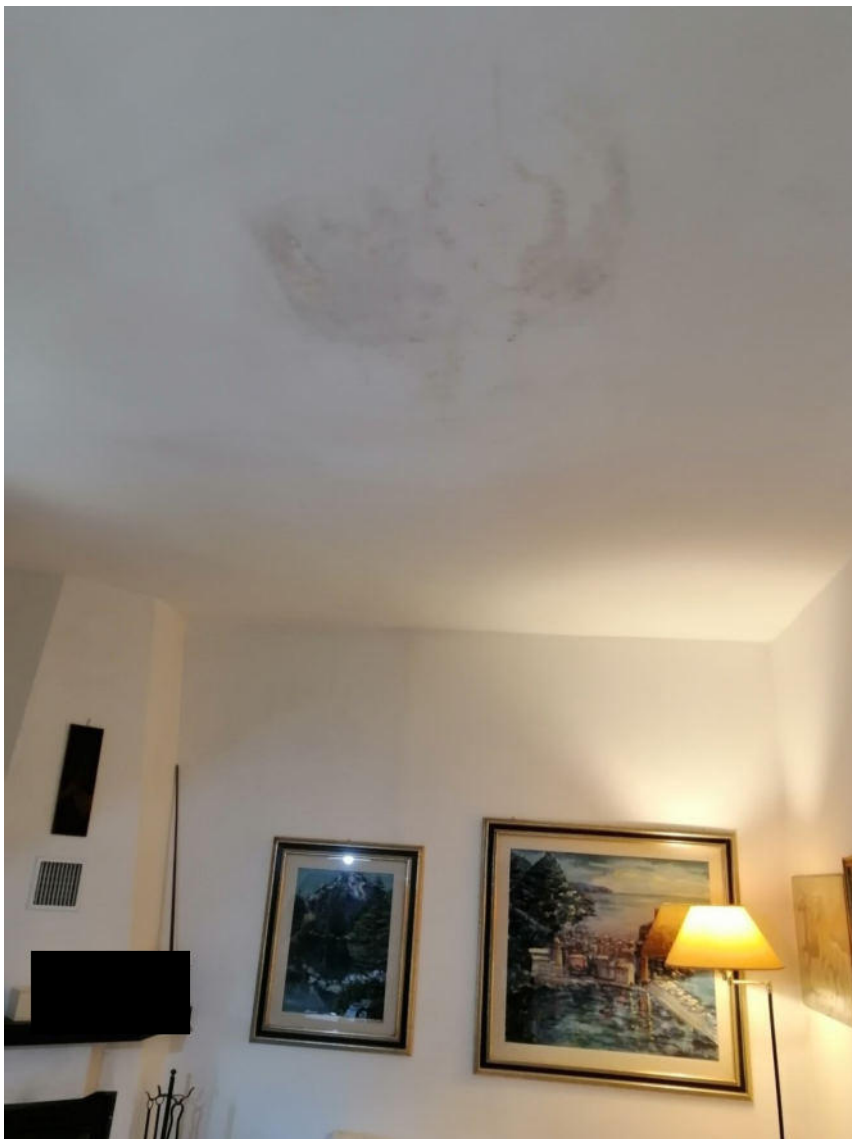
Foto 5: soggiorno con macchia di umidità sul soffitto

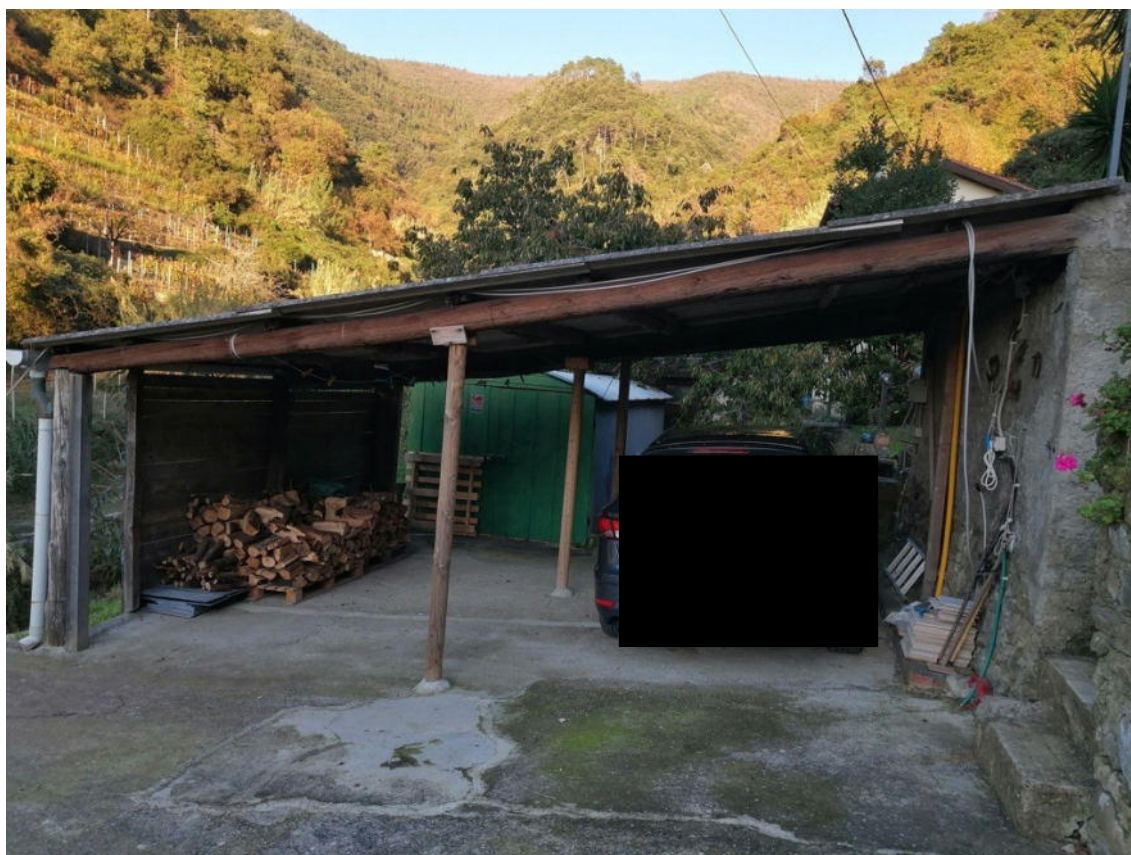
Foto 14: la particella 653 con la tettoia ed il box di lamiera abusivi
