TRIBUNALE DI CALTAGIRONE
ESECUZIONI IMMOBILIARI

IMMOBILE A SCORDIA AL PIANO TERRA DI VIA BECHELET N.13 IN CATASTO

- VALUTAZIONE DELLE CONDIZIONI DI SICUREZZA DELL'IMMOBILE –

- VALUTAZIONE DELLE CONDIZIONI DI SICUREZZA DELL'IMMOBILE -

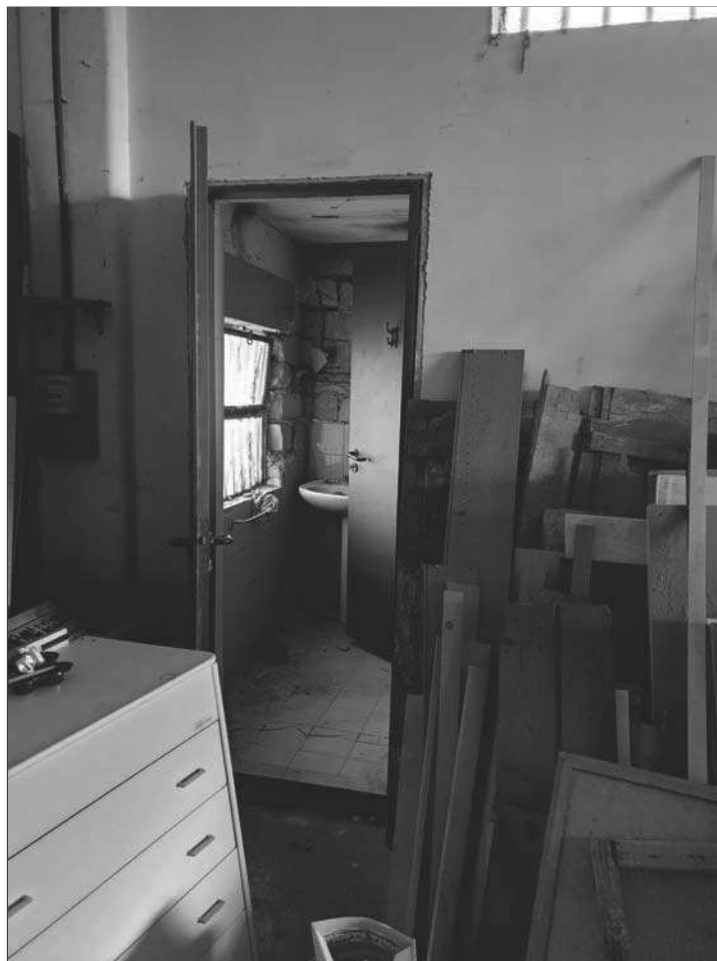
FOTO 11: INGRESSO VANO SERVIZIO IGIENICO

- Impedire l'accesso al vano dall'interno dell'unità immobiliare, chiudendo il varco della porta di accesso al vano. Tale intervento dovrà essere fatto, previo smontaggio della porta e dei relativi controtelaio e falsotelaio, murando il varco con una muratura resistente, dello spessore di 30 cm, realizzata con blocchi portanti di laterizio porizzato.
- Segnalare all'esterno il pericolo di crollo delle murature di tombagno con segnaletica di sicurezza, e proteggere con una recinzione, l'incolumità di beni e persone. In particolare la recinzione dovrà essere fissa e resistente, tale da attutire eventuali crolli, nonché da delimitare una fascia di rispetto di almeno un metro tutto attorno al manufatto.

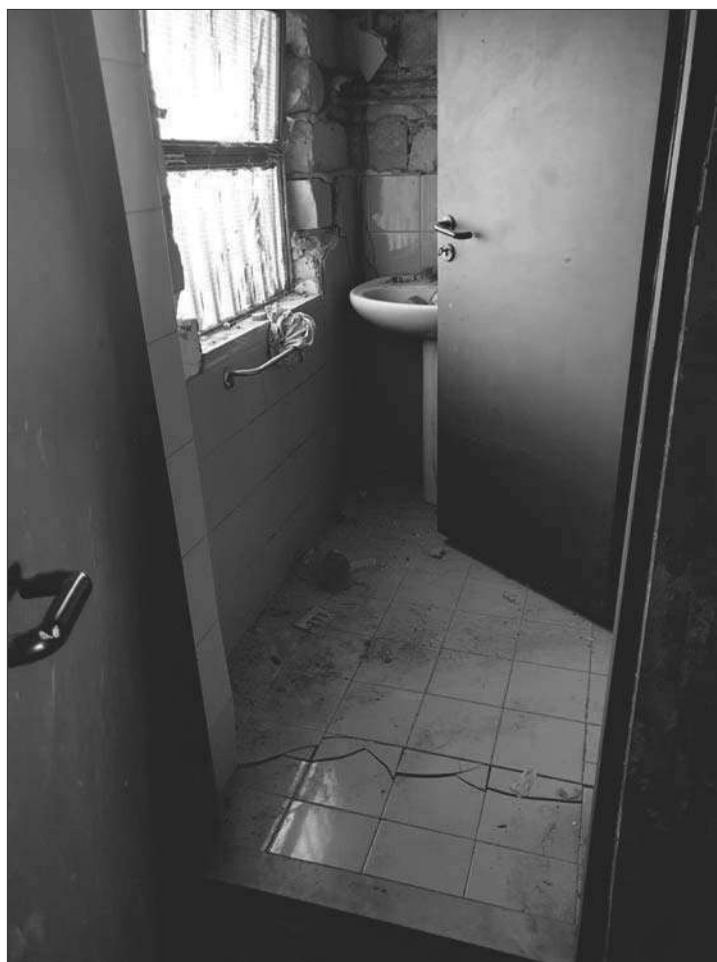
Le lesioni osservate in sede di sopralluogo sono tutte posizionate in corrispondenza della giunzione tra il fabbricato principale ed il vano sottoscala; si sono osservate lesioni sul pavimento del bagno in corrispondenza della soglia della porta di accesso, sulla muratura di tomagno in corrispondenza dell'intradosso della scala, e tra la soletta piana del servizio igienico e la muratura di tomagno.

Tale situazione si verifica quando vi è un cedimento del terreno di fondazione del detto vano e uno spostamento relativo tra i due manufatti. Il vano servizio igienico ha subito, infatti, rispetto al fabbricato principale un allontanamento, ed una rotazione verso il basso rispetto alla soglia di ingresso al vano.

FOTO 12: SERVIZIO IGIENICO - LESIONI SUL PAVIMENTO

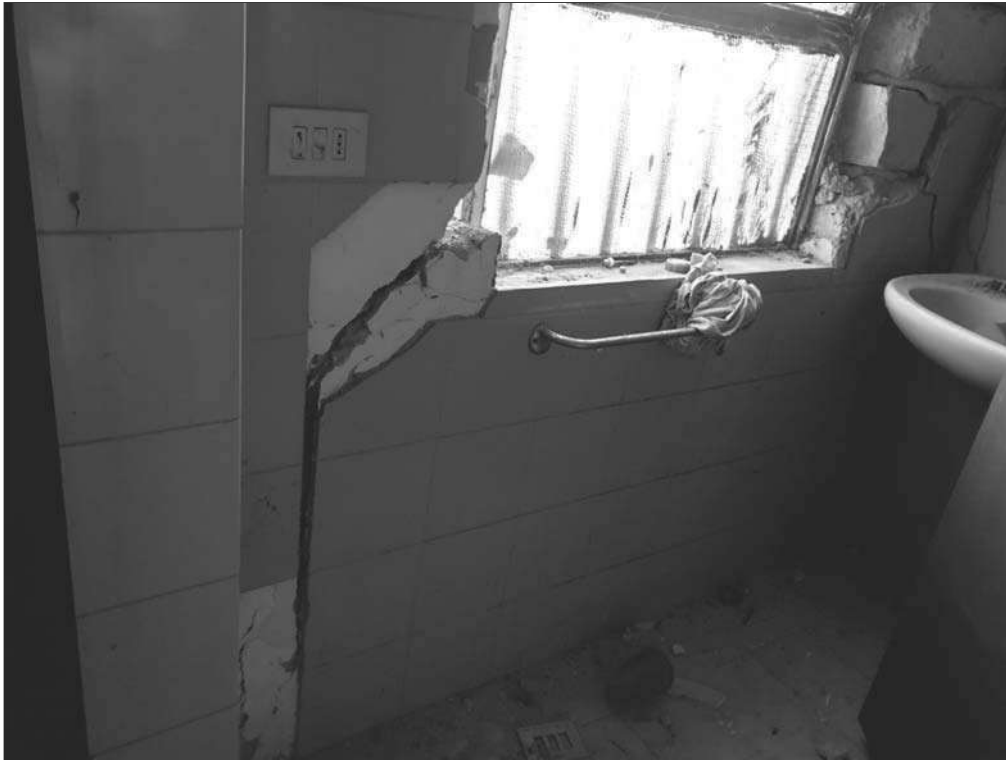
FOTO 13: SERVIZIO IGIENICO - LESIONI SULLA MURATURA DI TOMPAGNO

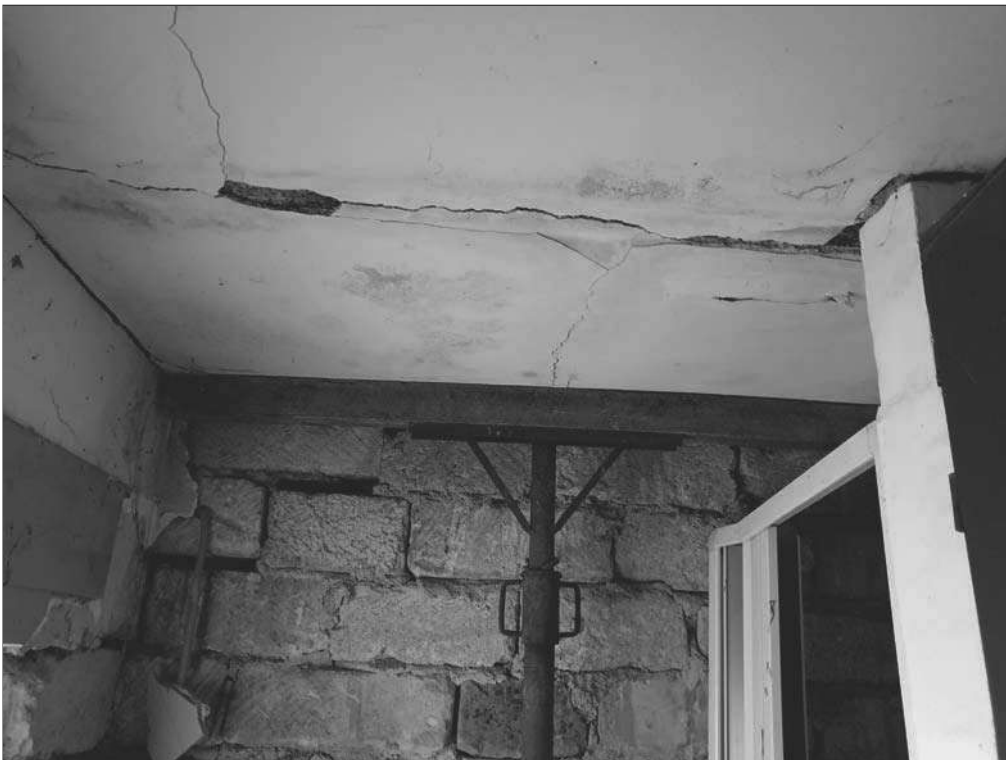
Se si guarda però ciò che fu indicato dal Professionista Delegato come a Rischio di Crollo nella sua relazione del 20/02/2018, in effetti le cose cambiano; il vano servizio igienico ricavato nel sottoscala, presenta severe lesioni delle murature, ed alcune parti della soletta di copertura dello stesso vano risultano puntellate con sostegni di fortuna, in assenza dei quali, probabilmente si sarebbe già verificato un evento di crollo.

Non vi è dubbio, quindi, che tale vano sia assolutamente inagibile, e che si trova nelle condizioni di forte rischio di crollo.

FOTO 14: SERVIZIO IGIENICO - LESIONI SU MURI E SU SOLETTA DI COPERTURA. PUNTELLO A SOSTENO DELLA SOLETTA.

In ogni caso il sottoscritto ritiene che nell'ambito della presente procedura, nelle more dell'attuazione di un intervento decisivo, sia opportuno semplicemente **mettere in sicurezza il manufatto**, impedendo dall'interno dell'immobile ogni possibile accesso allo stesso vano e all'esterno segnalando il pericolo di crollo, e proteggendo con una recinzione.

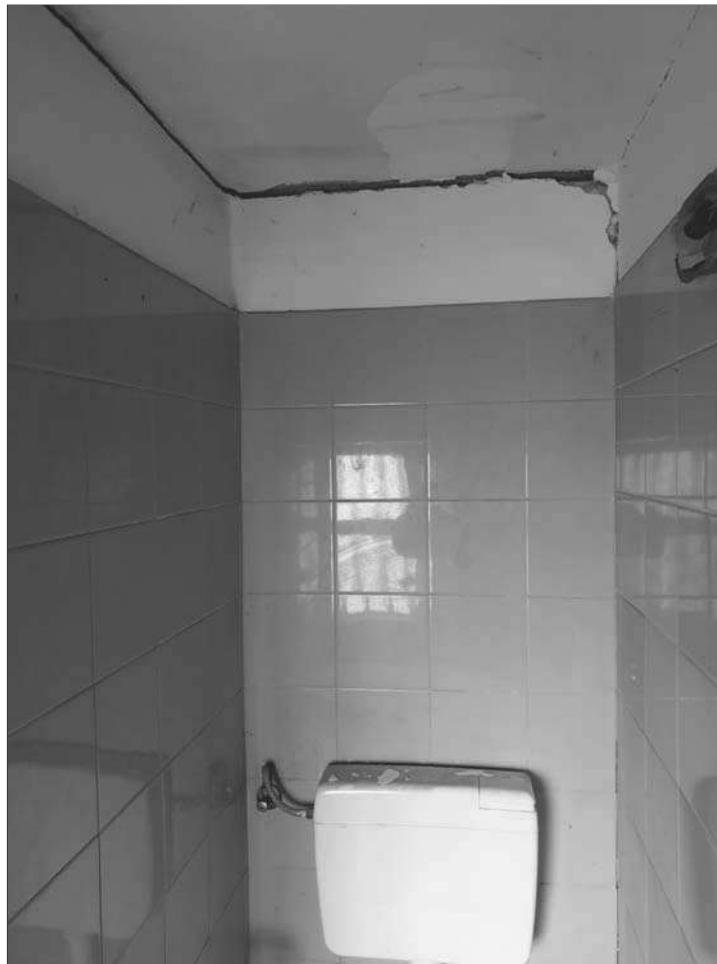
FOTO 17: W.C. - DISTACCO DELLA MURATURA DALLA SOLETTA PUNTELLATA

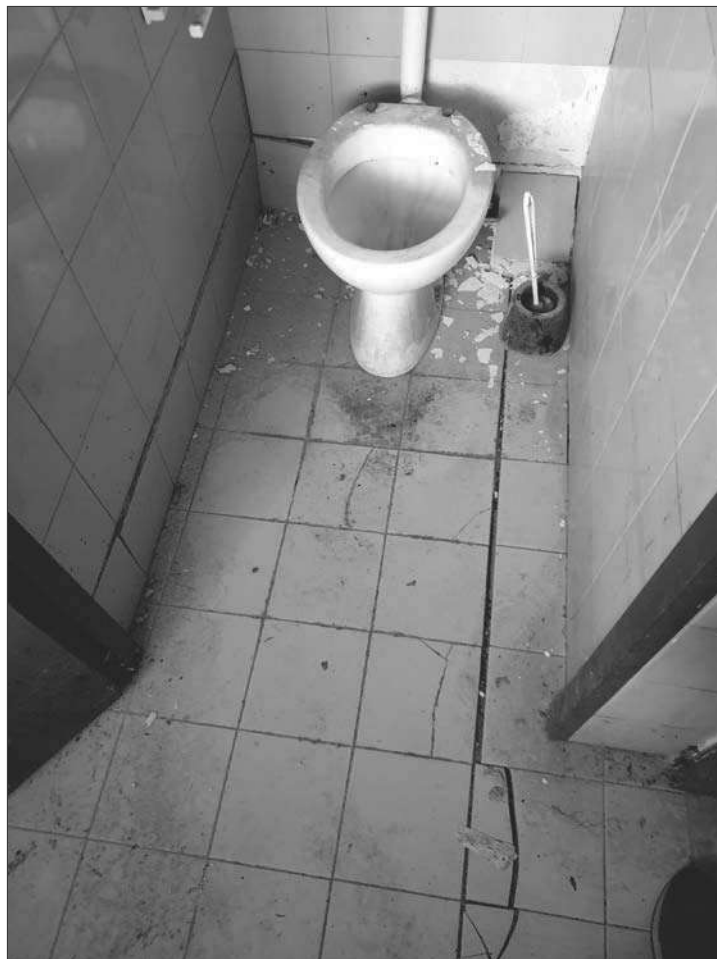
Si deduce che per effetto della rotazione del muretto di contenimento dello spiazzale, il terrapieno dello spiazzale abbia subito un cedimento, che ha causato la deformazione della pavimentazione dello stesso spiazzale e con essa il cedimento della fondazione del vano sottoscala; tale cedimento ha provocando uno spostamento relativo del vano rispetto al fabbricato principale e quindi le lesioni.

Si ritiene che se le fondazioni del vano sottoscala fossero state opportunamente progettate, in maniera tale da essere solidali con quelle del fabbricato principale, anche nel caso di cedimento del piazzale, le lesioni non si sarebbero manifestate.

FOTO 18: W.C. - LESIONI A PAVIMENTO SUL GIONTO TRA LE FONDAZIONI

Stante le condizioni attuali del manufatto e la causa delle stesse, il **recupero** del vano sottoscala non può escludere il consolidamento delle fondazioni dello stesso, ovvero la realizzazione di adeguate fondazioni nel caso in cui queste non fossero state mai realizzate. Ciò comporta un intervento edilizio corposo, che comunque passerebbe attraverso una demolizione almeno parziale dello stesso (si potrebbero probabilmente mantenere solo i muri perimetrali del vano).

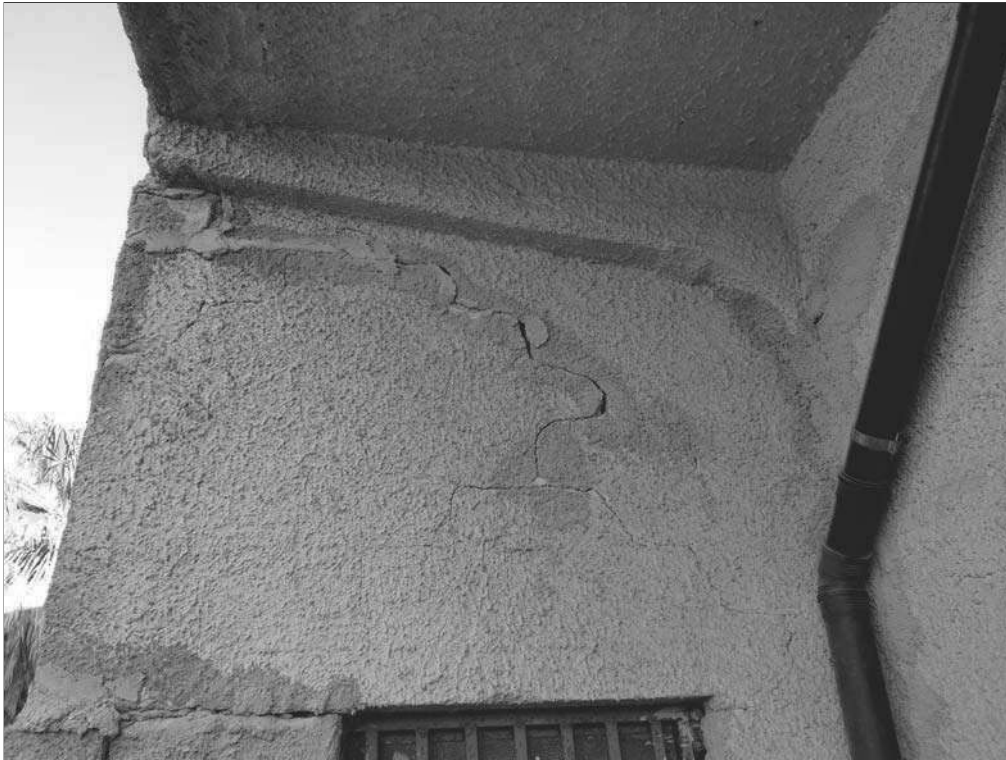
FOTO21: PARTICOLARE LESIONI DALL'ESTERNO

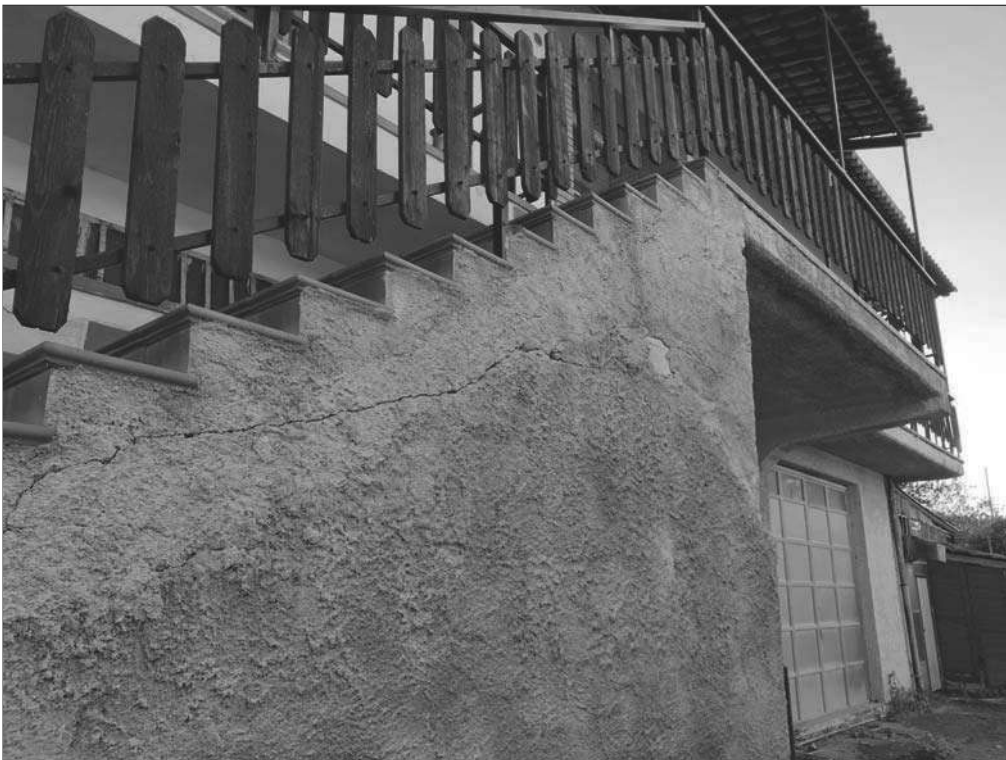
FOTO 22: PARTICOLARE LESIONI DALL'ESTERNO

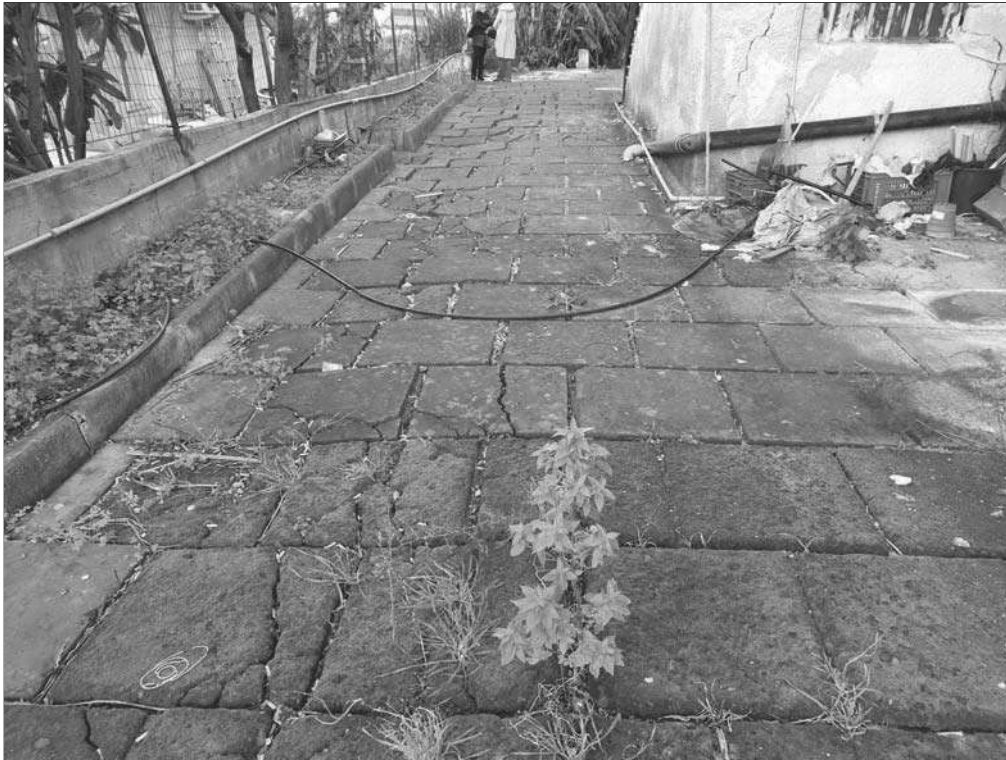
Osservando l'adiacente porzione di spiazzale esterno, si osserva che tale piano è leggermente deformato presentando degli avvallamenti nella sezione prossima al muretto di confine, che costituisce anche muro di contenimento per lo spiazzale. Si può osservare, infine, anche che il muretto di confine è ruotato verso l'esterno.

FOTO 23: SPIAZZALE - PRESENZA DI AVVALLAMENTI

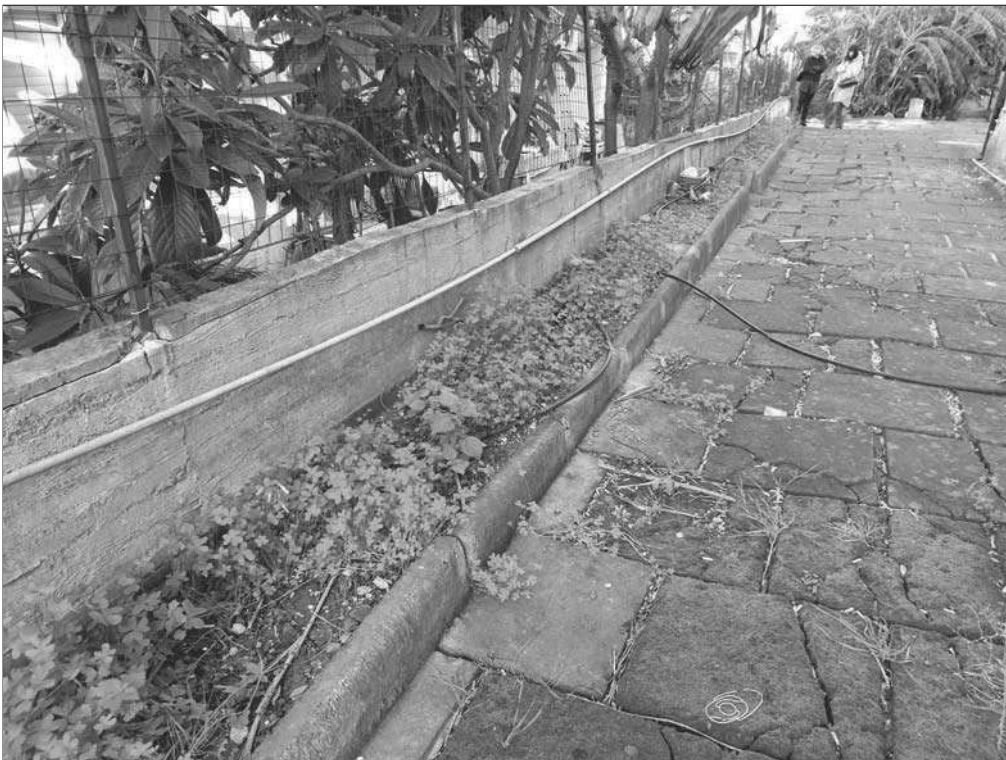
FOTO 24: MURETTO DI CONTENIMENTO SPINTO E RUOTATO VERSO L'ESTERNO

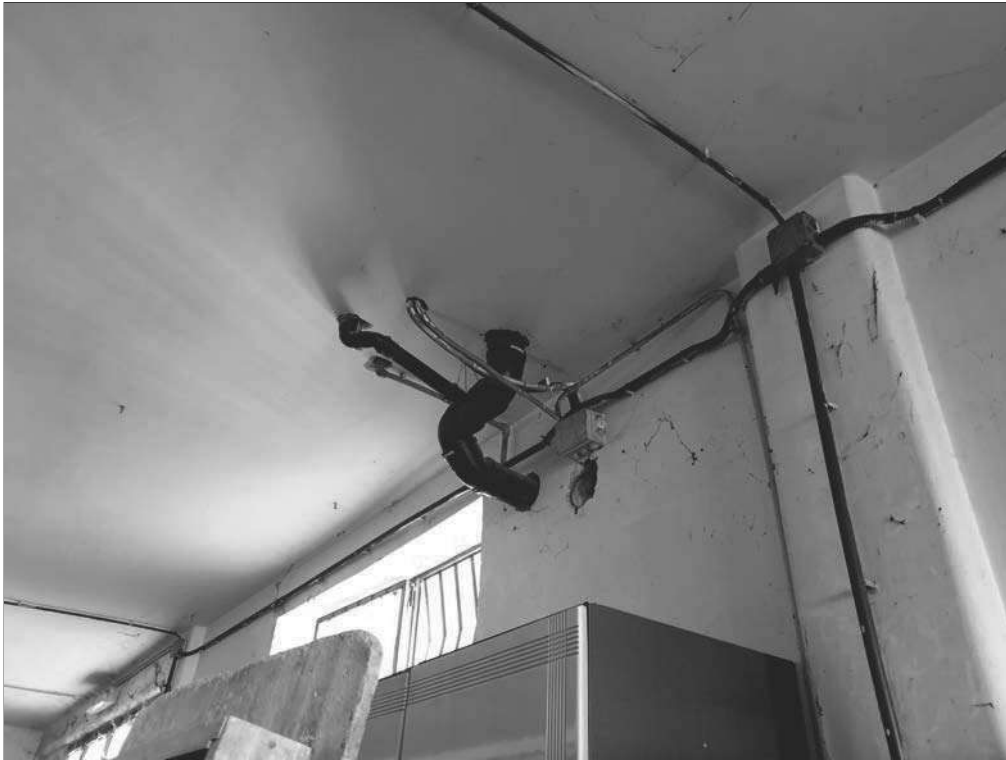
FOTO 25: TUBAZIONI A SERVIZIO DELL'UNITÀ IMMOBILIARE SOVRASTANTE

Infine, sono presenti all'interno dell'unità immobiliare di cui alla presente procedura, alcune tubazioni degli impianti idrico fognario di pertinenza

dell'unità immobiliare posta a piano primo, ubicate
a vista in vari punti a soffitto, ed anche in pros-
simità del servizio igienico nel sottoscala.
