TRIBUNALE DI CASSINO

ESECUZIONE IMMOBILIARE N.°202/2012

Chiarimenti alla CTU del 29/09/2014

Chiarimenti alla RELAZIONE DI CONSULENZA TECNICA

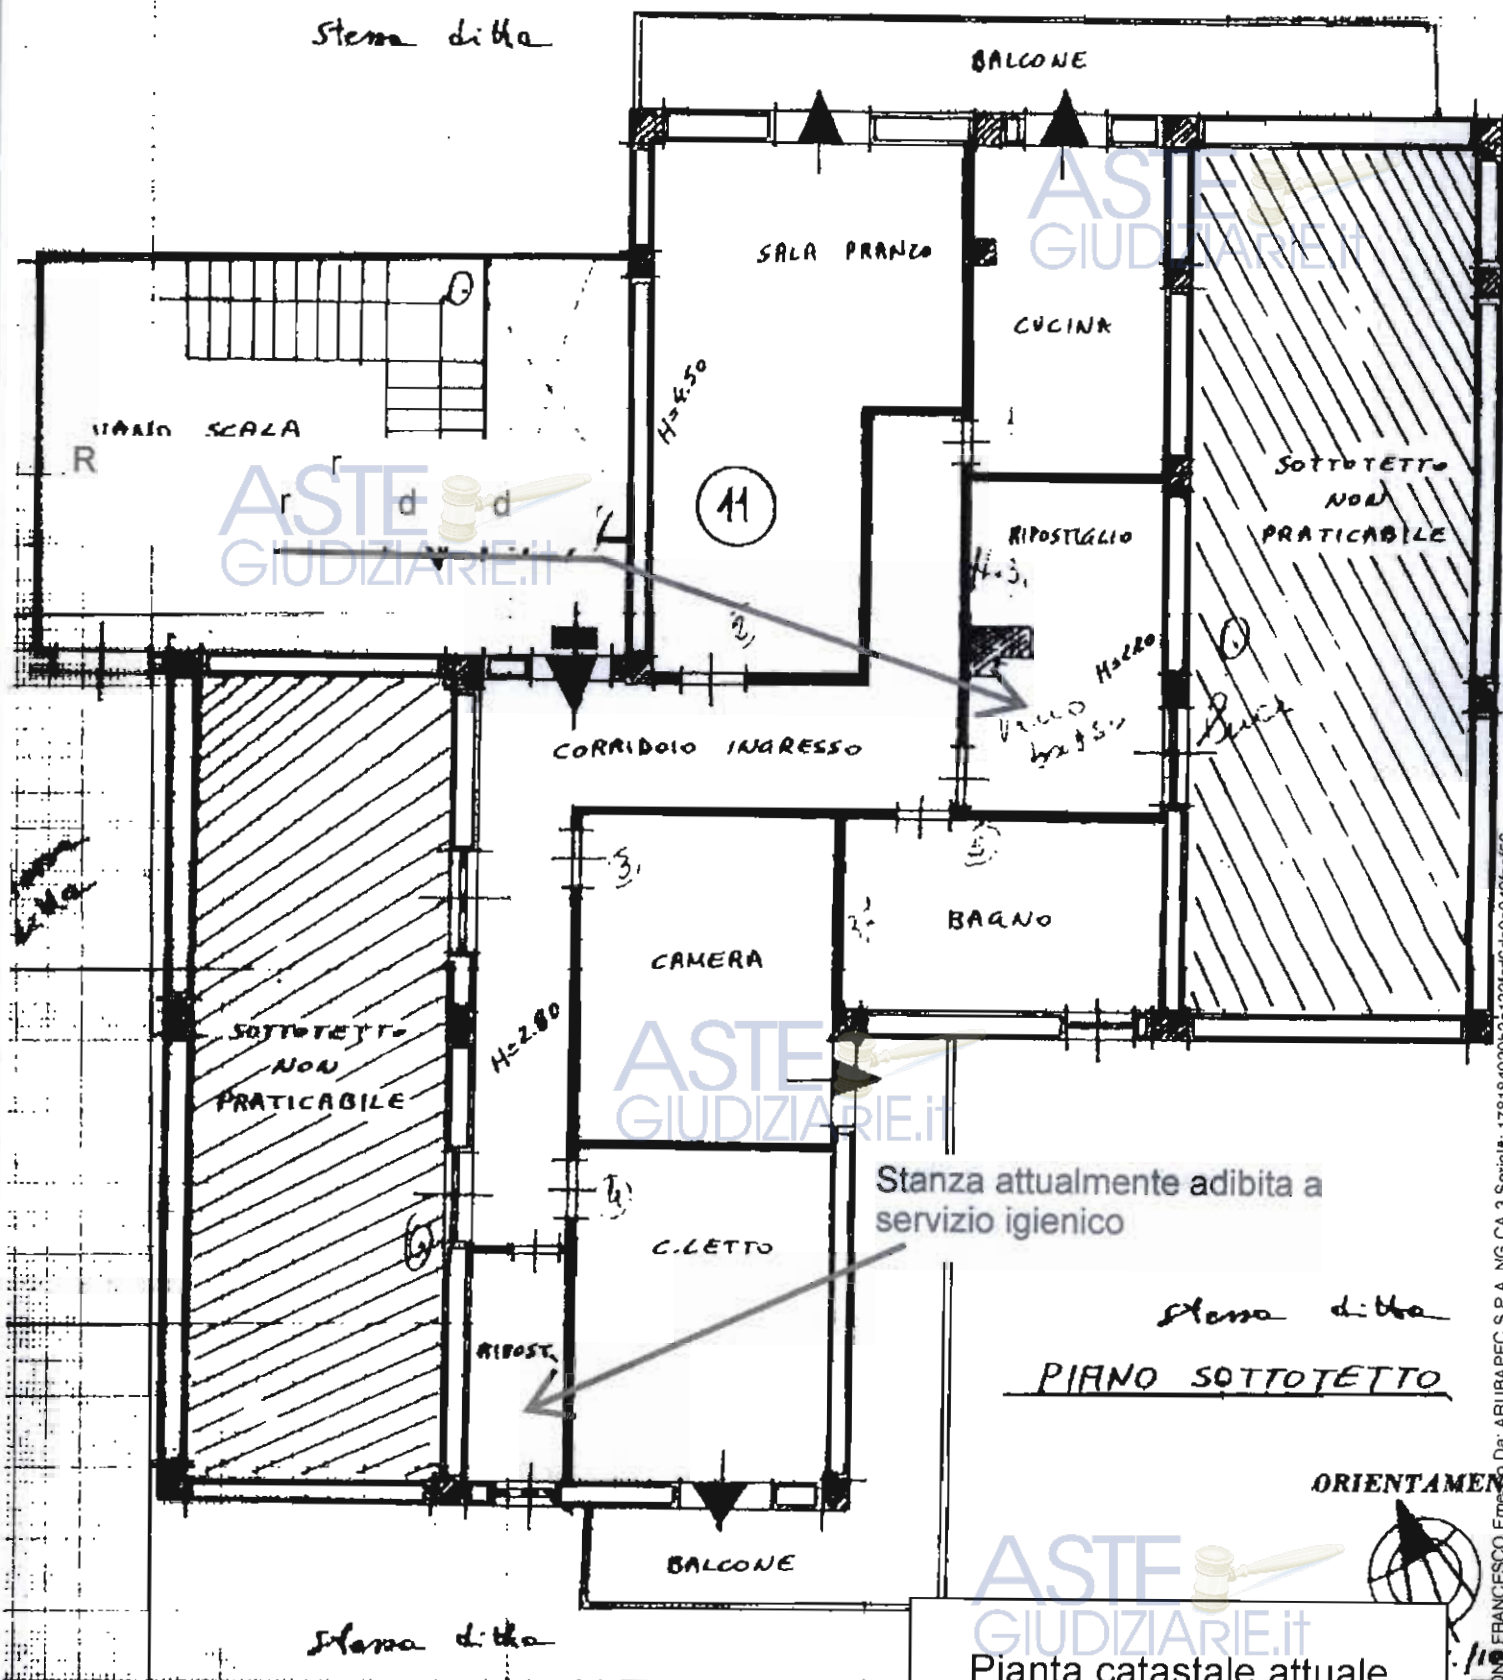
Pianta catastale attuale

È stato infatti precisato che “...rispetto alla planimetria allegata alla concessione sopra richiamata, è stato riscontrato in sede di sopralluogo la sostanziale difformità dovuta all'uso di parte del sottotetto non praticabile posto al lato Nord-est dell'appartamento.

Tale circostanza è rappresentata nella planimetria catastale risalente al 1982 (vedi allegato n.2), in cui viene riportata la stanza “ripostiglio” avente superficie pari a circa 12 metriquadri, inserita nella pratica di condono come sottotetto non praticabile.”

Riguardo invece alla realizzazione del servizio igienico con spostamento della porta in sostituzione del ripostiglio al lato sud dell'appartamento, tale modesta difformità riguarda solo la graficizzazione della pianta catastale.

Stanza attualmente adibita a servizio igienico

Per tale motivo si conferma allo stato attuale di non poter ritenere il locale in oggetto come parte a servizio dell'appartamento, dovendosi quindi procedere alla chiusura del vano di accesso, ipotizzando una spesa a corpo pari ad € 300,00.

Anomalia che potrà essere agevolmente corretta mediante la richiesta in catasto di aggiornamento per "esatta rappresentazione grafica", che riguarderà anche la correzione della rappresentazione del locale ripostiglio illegittimo, di cui alla precedente precisazione.
