DOCUMENTAZIONE FOTOGRAFICA

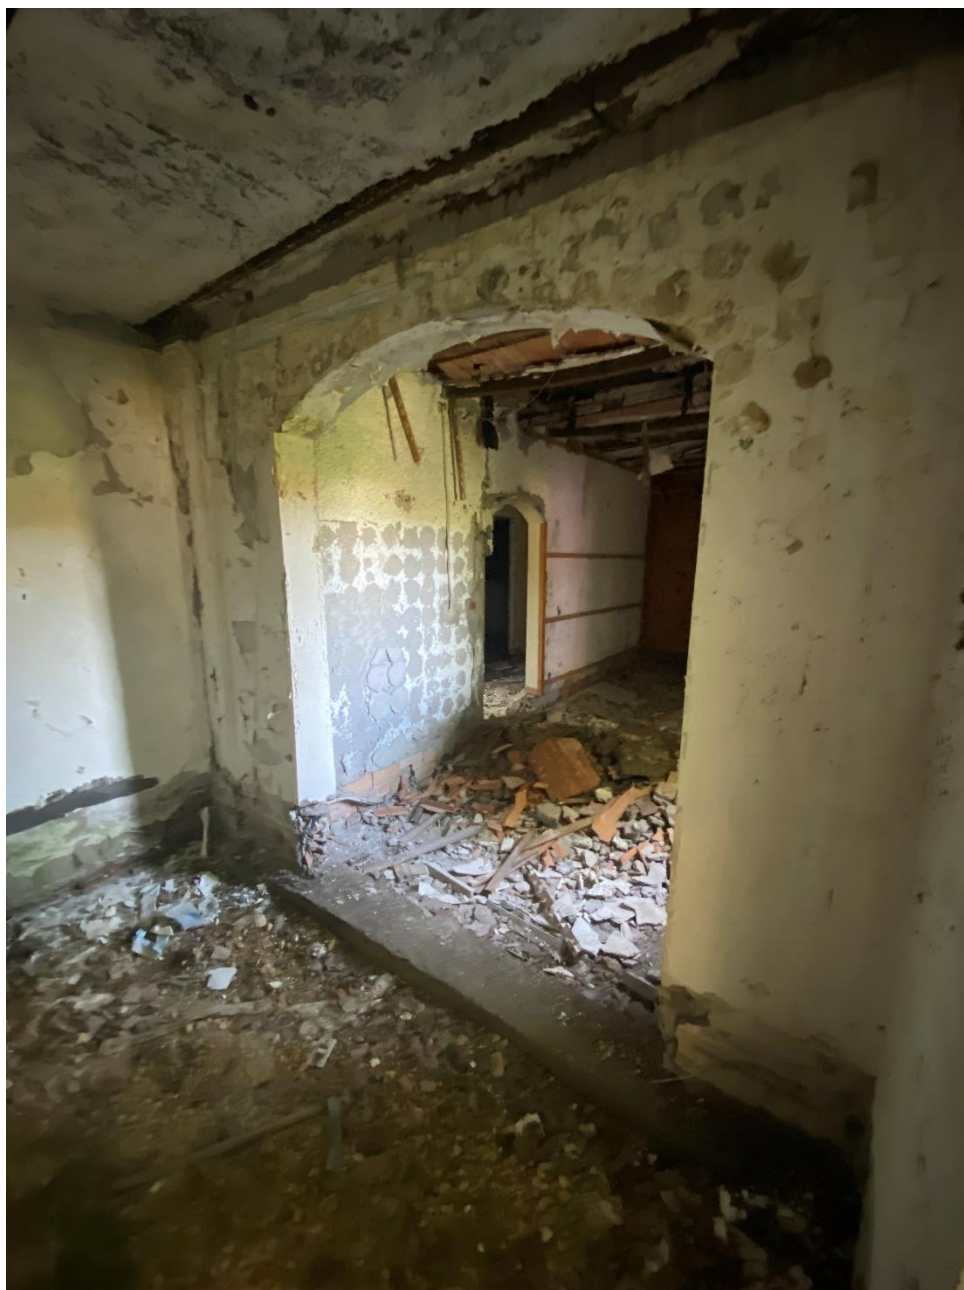
2. Foto interne in evidenza i lavori di smantellamento di pavimenti e maioliche cucina

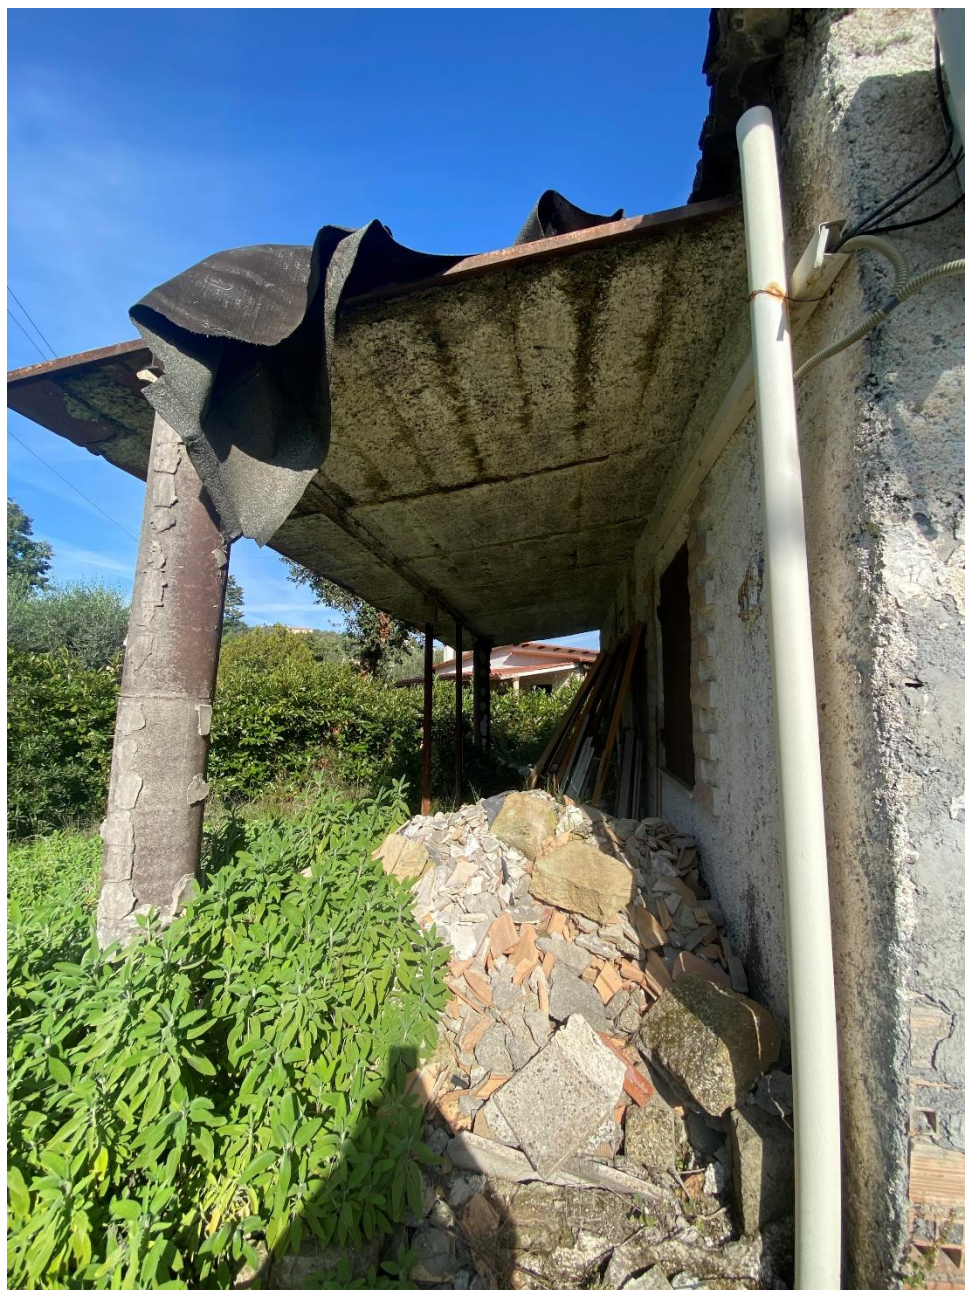
4. Zona Portico con materiali di risulta accantonati

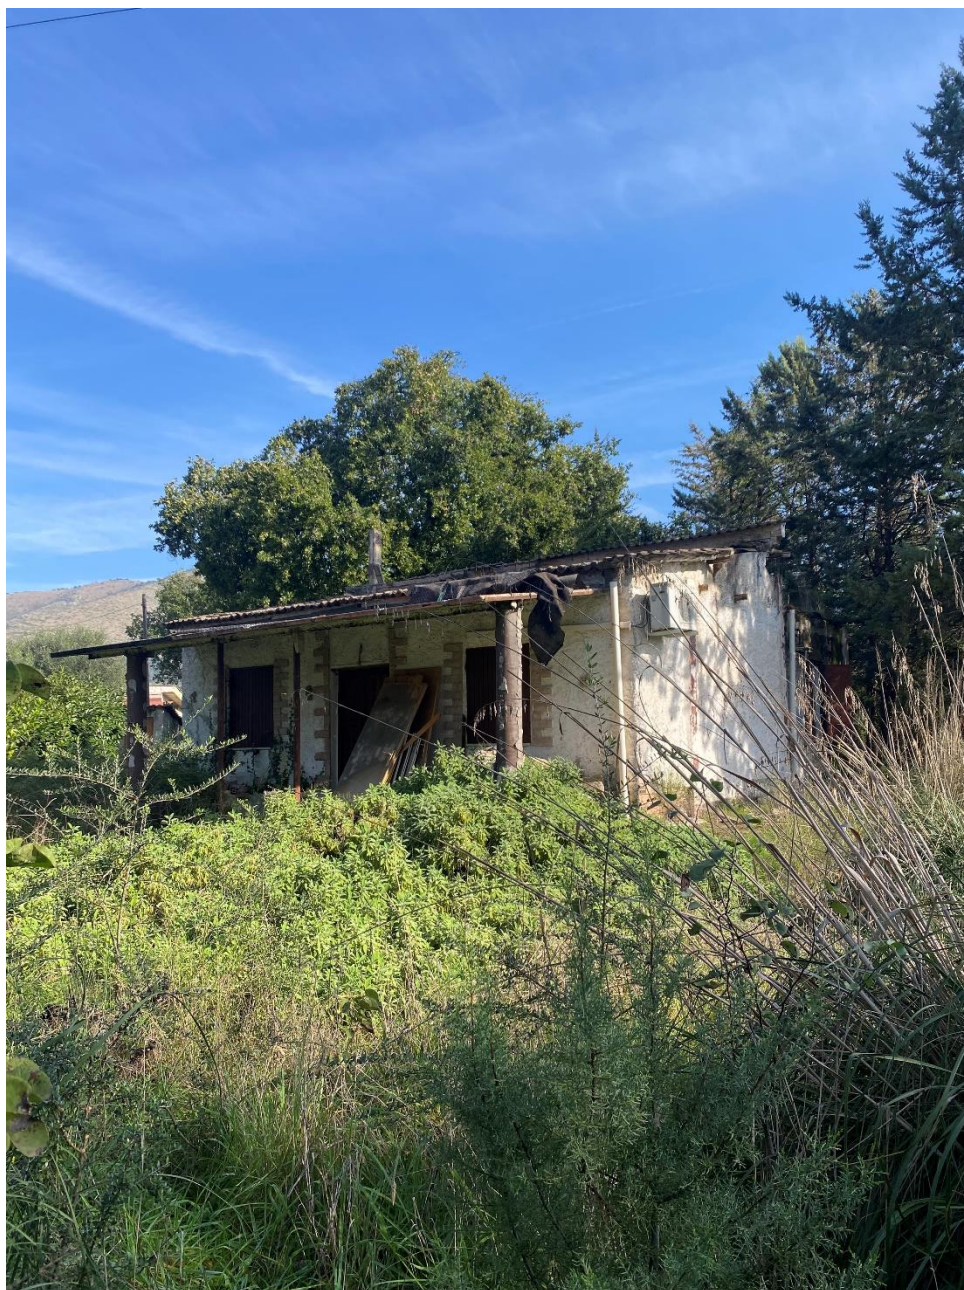
5. Foto lato Sud- Ovest; in evidenza l'ammaloramento generale con distacco della guaina sopra al portico
