**TRIBUNALE DI TRENTO**

**R.G.E. n. 133/2019**

**RELAZIONE INTEGRATIVA**

Esperto nominato: **geom. Ilenia Pellegrini**  
Con studio in Giovo, fraz. Palù (TN), Piazza degli Alpini n. 6/A  
Tel. 340.1544860 - e-mail: [info@ileniapellegrini.it](mailto:info@ileniapellegrini.it)

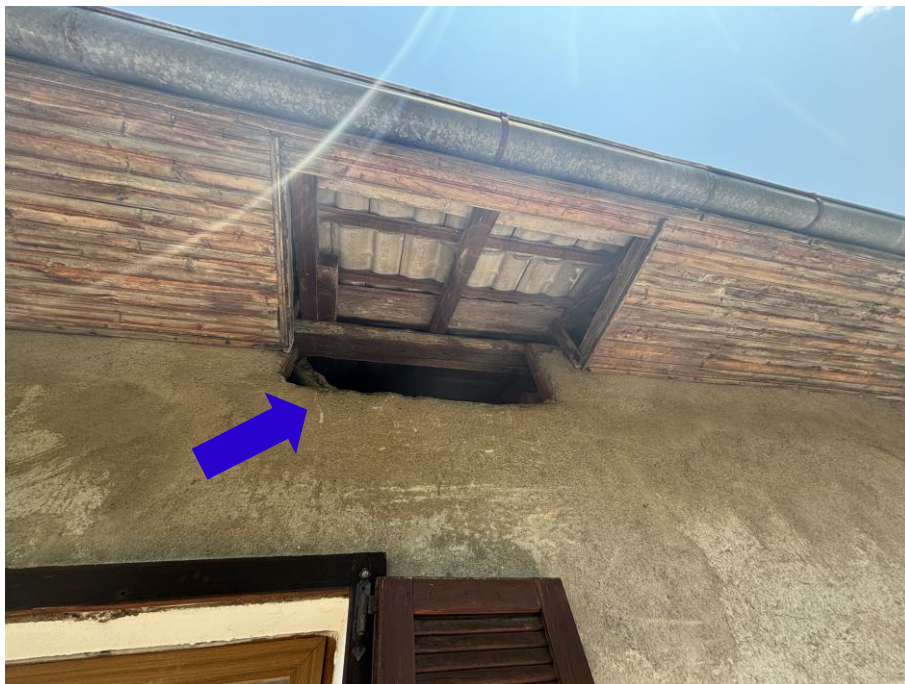
Foto 01

Per fornire una corretta risposta in data 18/07/2024 si è effettuato un sopralluogo ai beni alla presenza della parte debitrice e del custode nominato. In tale occasione la scrivente ha effettuato delle verifiche puntuali in ordine alle problematiche segnalate. Analogamente a quanto avvenuto durante il primo sopralluogo, effettuato in data 11/07/2023, per ragioni di sicurezza non si è potuto accedere al piano sottotetto. Quest'ultimo è raggiungibile solo tramite una piccola apertura inserita sul prospetto ovest (circa 50 cm di altezza e 100 cm di larghezza) localizzata a circa 3,00 m dal piano di calpestio del balcone esterno (Foto 01).

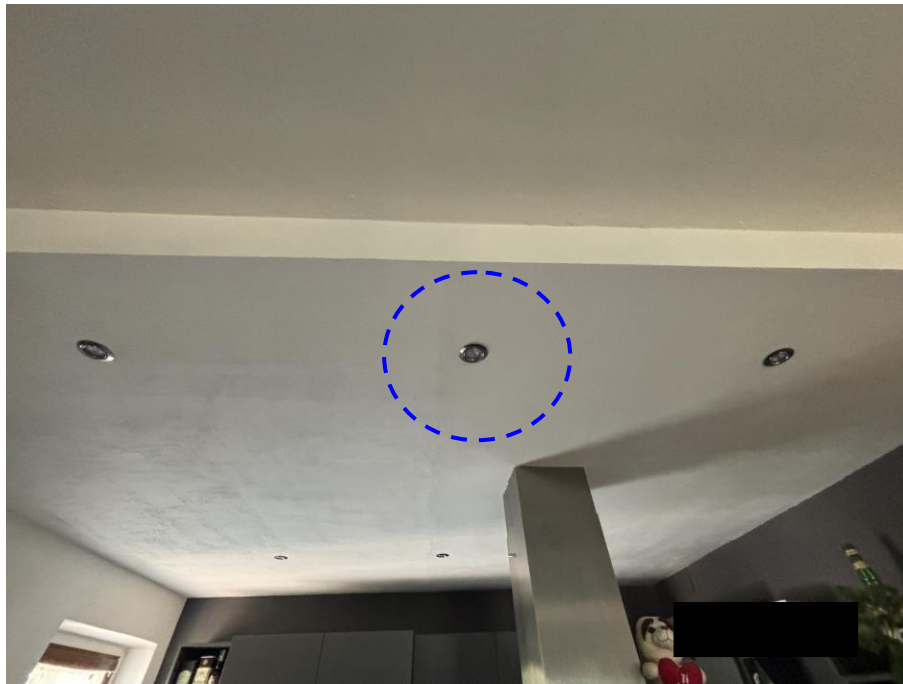
Foto 01

I problemi di infiltrazioni, segnalati durante il sopralluogo ed evidenziati con cerchio blu nella Foto 01, a livello del controsoffitto del locale cucina, sono impercettibili ad occhio nudo.

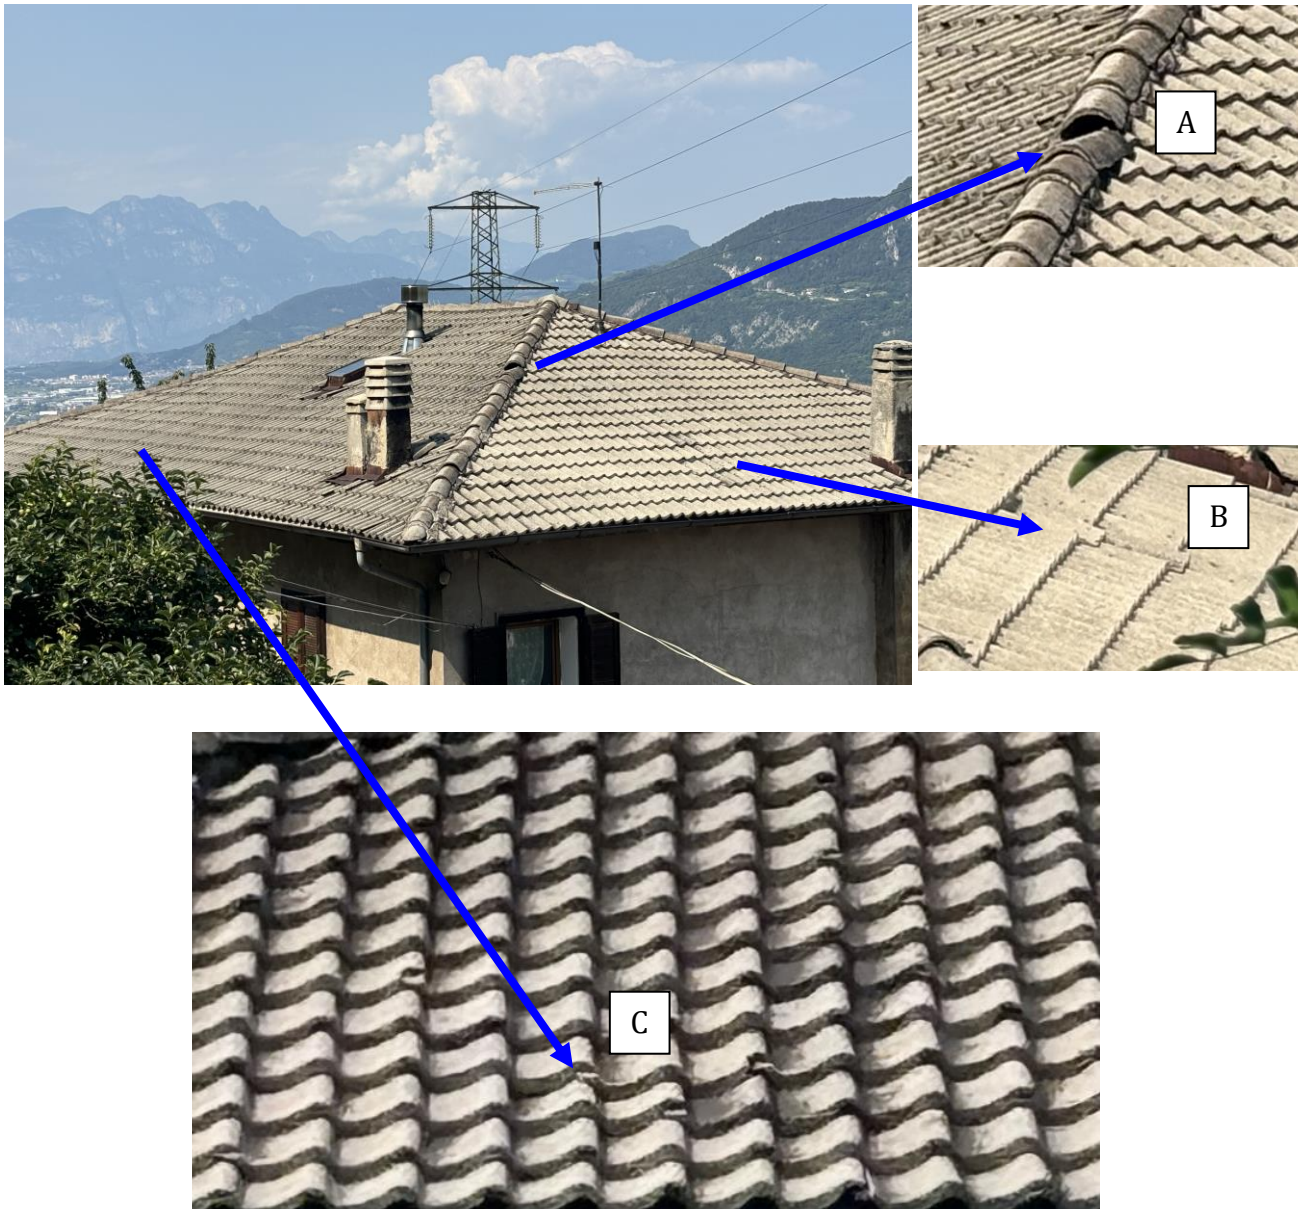
Da un'analisi visiva esterna della copertura, effettuata dalla scrivente sfruttando la pendenza dei terreni limitrofi, si è potuto accertare lo scostamento di alcune tegole dalla loro sede originale. Per maggiori precisazioni si rimanda alla documentazione fotografica di seguito riportata (Foto 02). Tale accertamento trova corrispondenza con le foto depositate da parte debitrice scattate all'interno del piano sottotetto.

Risulta evidente anche ad occhio nudo che alcune tegole appaiono spostate e/o danneggiate. Le tegole del tetto necessitano di interventi periodici, le stesse si possono rompere/spostare a causa della costante esposizione ai fenomeni atmosferici e alle intemperie o a causa del passaggio degli operatori (esempio spazzacamino/antennista). Lo spostamento indicato con la lettera “A” nella Foto 02 si trova approssimativamente proprio sopra il locale cucina ed è quindi altamente possibile che tale situazione determini l’infiltrazione d’acqua segnalata. Il problema appare tuttavia risolvibile con un intervento di manutenzione ordinaria sulla copertura finalizzato a sostituire gli elementi degradati e a riposizionare alcune tegole.

In ogni caso, come già segnalato, i coefficienti di vetustà utilizzati per la valutazione dei beni contemplano in maniera generalizzata lo stato attuale degli stessi e conseguentemente le problematiche del tetto segnalate non devono essere oggetto di ulteriori decurtazioni al valore di stima.

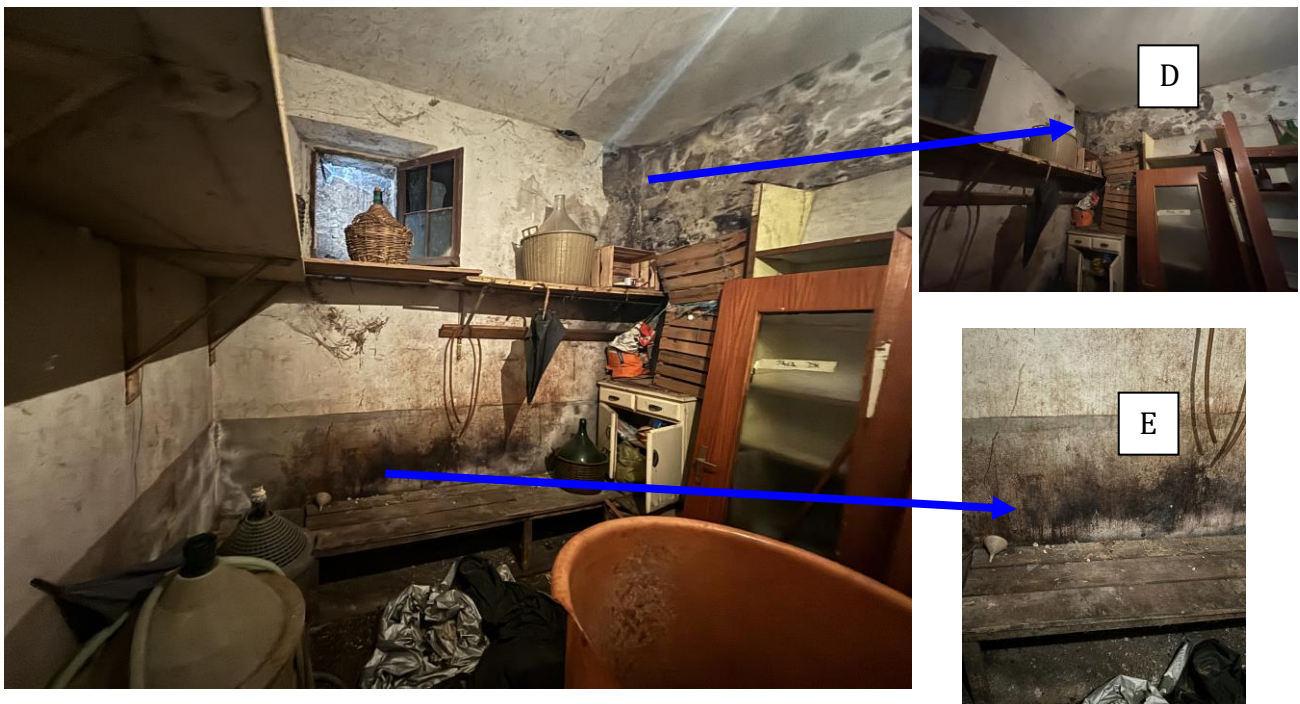
Foto 02

Al momento del sopralluogo (luglio 2024) parte debitrice segnalava problematiche inerenti infiltrazioni d’acqua e formazione di muffa nel locale cantina di proprietà esclusiva della P.M. 2 a piano seminterrato.

La situazione riscontrata dalla scrivente è quella usuale per un locale seminterrato con caratteristiche come quello in parola e quindi con murature esterne in pietrame contro terra privo di qualsiasi tipo di impermeabilizzazione.
