TRIBUNALE DI IMPERIA

Procedimento Civile N.R.G. 661/2021

RELAZIONE DI CONSULENZA TECNICA

DESCRIZIONE, STIMA DEL VALORE DI MERCATO E VERIFICA DIVISIBILITÀ IMMOBILI PER SCIoglIMENTO DI COMUNIONE

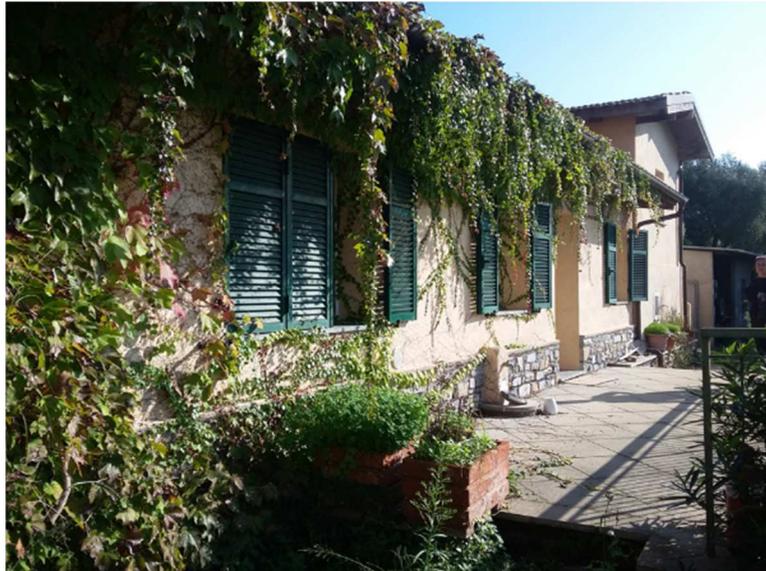
FOTO 3.1 - L'UNITÀ ABITATIVA

L'unità abitativa è nel suo complesso strutturalmente e architettonicamente integra. Tuttavia, non si può non evidenziare il degrado manutentivo ordinario tipico degli immobili non più utilizzati e lasciati in uno stato di abbandono, nonché la presenza di abbondanti tracce di caduta di materiale, terroso o legnoso, dalla travatura perlinata dei soffitti, spia o della presenza di tarli o, più probabilmente, di disconnessioni nel manto di copertura.

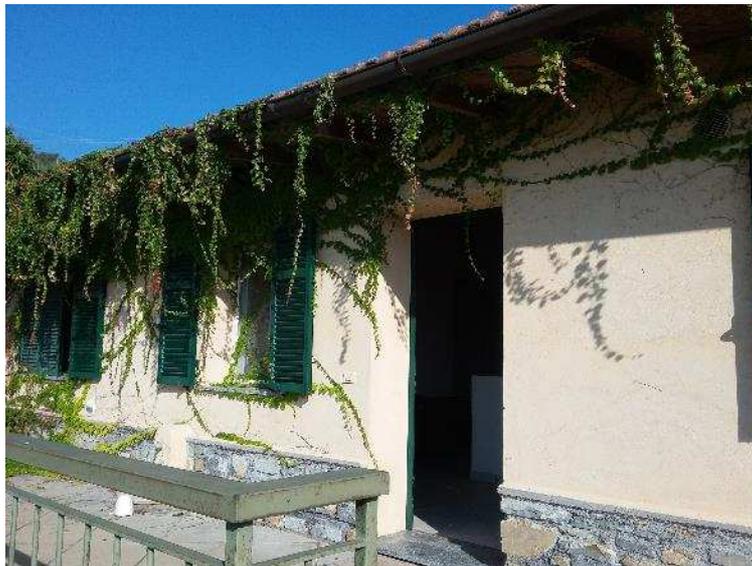
FOTO 3.6 - LA CORTE IN PROSPICIENZA DELL'UNITÀ ABITATIVA

La corte dell'edificio è costituita da un terreno cintato di circa 1000 mq che lo circonda completamente. In parte piantumata, in parte lastricata in materiale lapideo, in parte lasciata a terra nuda o ricoperta di ghiaia, è accessibile attraverso un cancello carraio posto sul lato ovest che ne permette l'utilizzo anche come posteggio. Oggi, come il resto dell'edificio, risente dello stato di abbandono, con l'estesa presenza di erbacce e piante incolte.

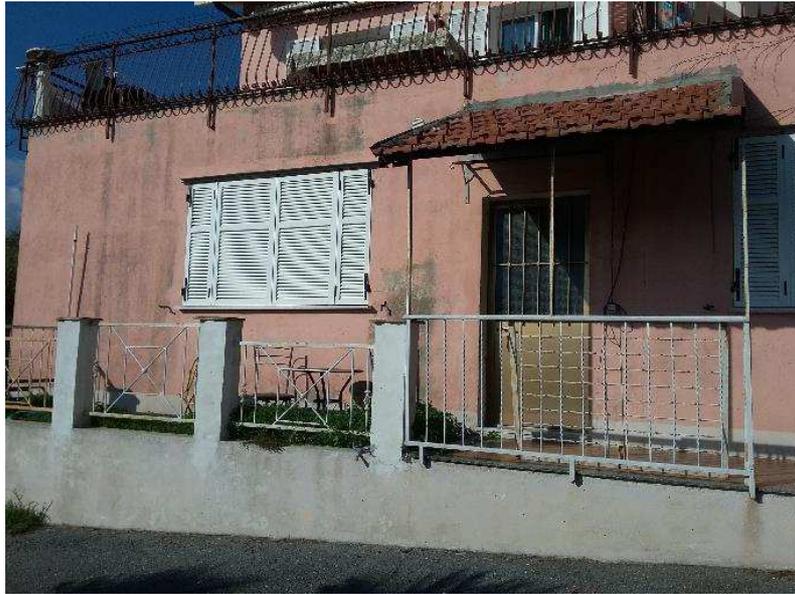
FOTO 3.7- L'APPARTAMENTO

La palazzina che lo ospita è, oggi, in mediocri condizioni, con scrostazioni del rivestimento pittorico, evidenti macchie di umidità e infiltrazioni nella pavimentazione delle zone terrazzate. L'appartamento è fruibile, pavimenti, serramenti e infissi sono in normale condizione, non così pareti, soffitti, servizi igienici e impianti il cui stato può essere definito non più che mediocre.

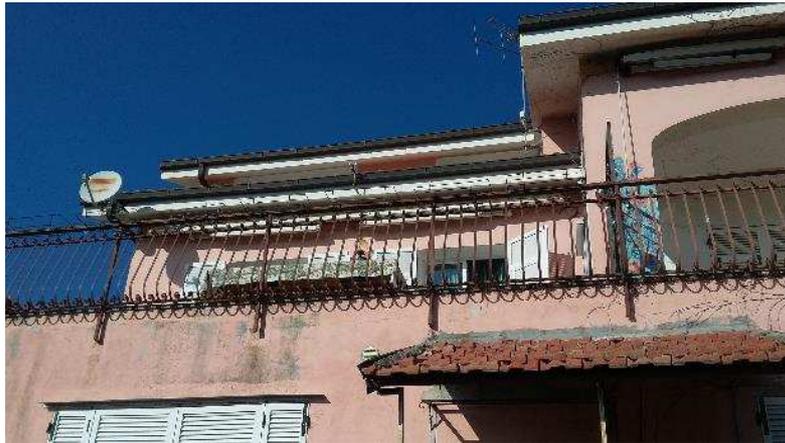
FOTO 3.13 - L'APPARTAMENTO

La palazzina che lo ospita è in mediocri condizioni, con scrostazioni del rivestimento pittorico, evidenti macchie di umidità e infiltrazioni nella pavimentazione delle zone terrazzate. L'appartamento, ora abitato dalla Sig.ra XXX, è tuttavia fruibile, con i pavimenti, i serramenti, gli infissi, le pareti, i soffitti, i servizi igienici e gli impianti in normale condizione, al contrario delle porte che presentano chiari segni di usura e piccoli danneggiamenti.
