## PRESENTAZIONE ASSET

Tribunale	Roma
Procedura	869/2019
Giudice esecuzione	
Fallito	
Area Geografica	Centro
Regione	Lazio
Provincia	FR
Città	Fiuggi
Indirizzo	via delle Valli
Titolarità	Proprietà 1/1
Localizzazione	Semi-centraleResidenziale
Macro asset	Residenziale
Micro asset	Appartamenti, box auto e cantina
Asset cielo terra	no
Data di realizzazione	2007
Stato occupazionale	Libero
Coordinate	41.79454815, 13.2286058
Link Google Maps	<a href="https://goo.gl/maps/7meMxfUbj1TEaXpQ6">https://goo.gl/maps/7meMxfUbj1TEaXpQ6</a>

## DESCRIZIONE DELL'ASSET

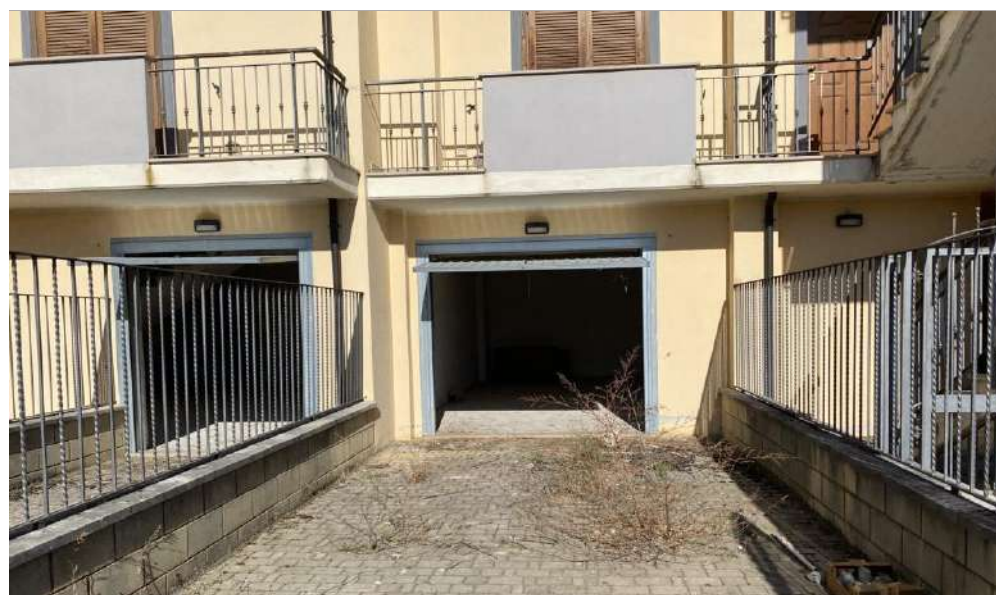
fonte: sopralluogo del 08/11/2022

In sede di sopralluogo è stato rilevato che nell'appartamento, su un tramezzo, è presente una lesione dell'intonaco.

Inoltre è stato rilevato che lo stato manutentivo della pertinenza è da ritenersi scarso, in quanto i pavimenti si presentano allo stato grezzo.

Appartamento: rifacimento dell'intonaco;

Pertinenza: completamento della finitura del pavimento.

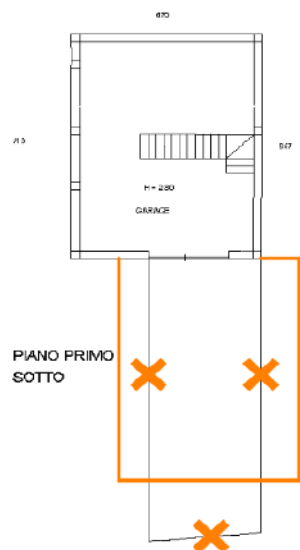
PLANIMETRIA CATASTALE

A seguito del sopralluogo è stato riscontrato che la planimetria catastale non corrisponde allo stato dei luoghi, in quanto è stata rilevata una difformità, per la quale non è stato fornito alcun titolo atto a legittimarla e consistente nella diversa realizzazione del perimetro della corte esclusiva al piano S1.
