TRIBUNALE DI PARMA

PERIZIA TECNICO-ESTIMATIVA

Immobili: *complesso immobiliare storico ex rurale "La Beccara"*
ubicato in Busseto (PR), SP 46 n°1 - Strada Bianca n°26

Consulente: *Dott. Ing. Daniele Gorreri*

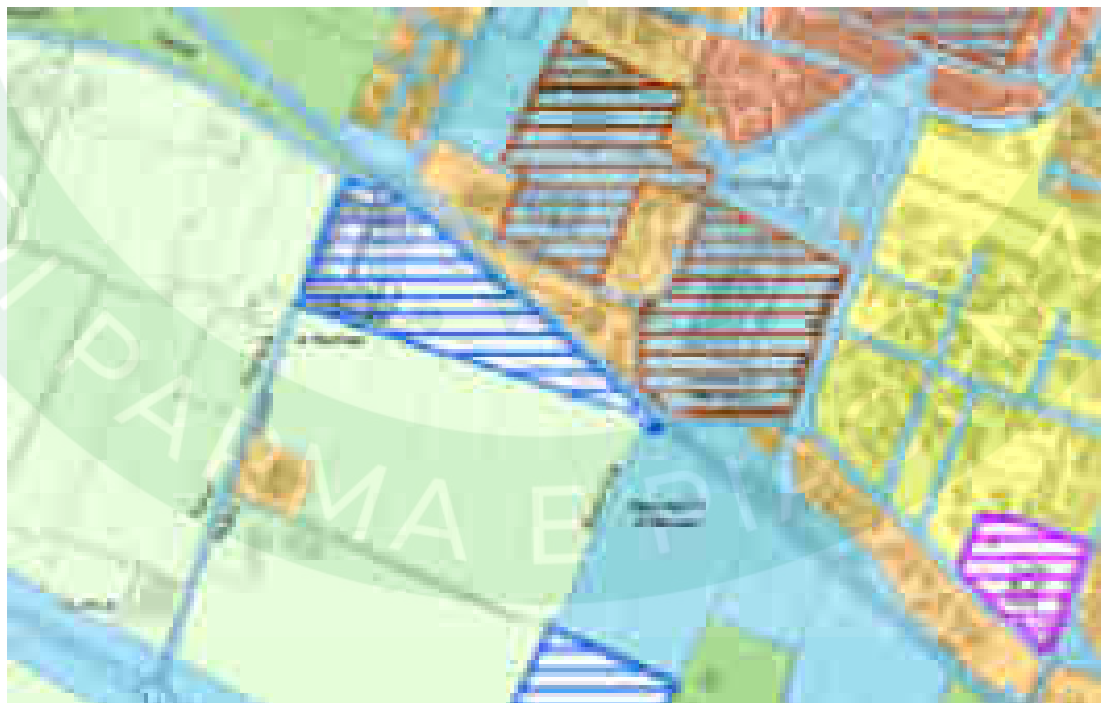
Estratto RUE Tav. T01

Dall'esame del RUE e del PSC del Comune di Busseto, nonché dalla cartografia della zonizzazione e dei vincoli paesaggistici si evince che sugli immobili oggetto della perizia sussistono i seguenti vincoli:

- Fascia di rispetto ferroviario, ai sensi del DPR 753/1980, lungo il confine nord, per la quale il PSC all'art. 47 delle NTA prevede la totale l'inedificabilità di nuove costruzioni nella fascia dei 30 m;
- Fascia di pertinenza dell'infrastruttura ferroviaria tipo A (100 m) e B (150 m) in cui sono previsti limiti particolari al livello di rumore prodotti;
- Vincolo paesaggistico di tutela ambientale dei corsi d'acqua, ai sensi dell'art. 142 c.1. lett. c) del DLgs 42/2004 per una fascia di 150 m; istituito ai sensi del RD 1775/1933 lungo il Fosso Onginella ed il Canale La Fossetta (o Fosso Torto).

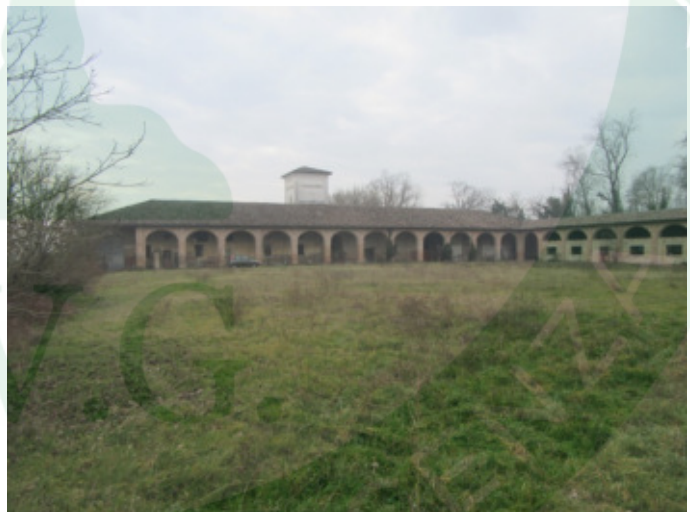
Il lato sud è caratterizzato, sul fronte esterno da un portone ad arco e da una serie di finestre simmetriche sormontate da finestrini dalle forme diverse, la torre colombaia ha cornicione a gola rovesciata e fasce sporgenti per i colombi. Il terzo lato, sul prospetto che si affaccia su strada, presenta una serie di aperture regolari.

La corte interna, nei lati ovest e sud e nelle ali laterali del lato nord, presenta

una sequenza regolare di arcate, in parte tamponate sui prospetti nord e ovest. Le murature sono in laterizio a corsi regolari con intonaco; il tetto a falde con colmo centrale nei corpi più bassi e a padiglione nella casa padronale ha orditura primaria e secondaria in legno e manto di coppi in laterizio. Dall'androne di accesso, con copertura a vela a sesto ribassato con archi trasversali, posto sul fronte nord del complesso, si accede tramite due porte simmetriche, alla casa padronale sulla sinistra e, sulla destra, alle cantine che conservano vestigia originarie nei solai in legno e nei pavimenti.

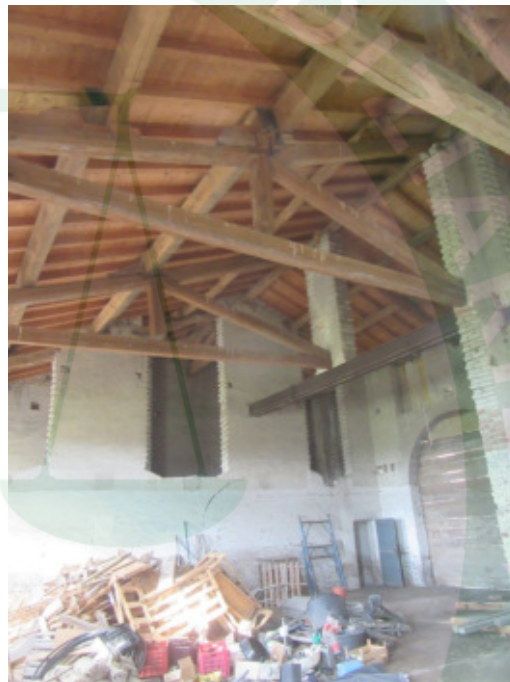
Magazzino (sub. 6).

Posto nell'angolo sud-ovest del complesso, con affaccio sul porticato della corte lungo il lato nord, al piano terreno presenta, da est verso ovest, un ampio locale a doppio volume con due ingressi carrai, privi del portone, due locali minori intercomunicanti ed un ulteriore locale a doppio volume con proprio portone di ingresso; al piano primo un locale sottotetto sormontante i due locali della parte centrale; tutti i locali, dotati di aperture finestrate verso l'esterno, presentano finitura a grezzo e sono privi di impianti; il piano terra si sviluppa su una superficie lorda di circa 347 m², il piano primo di 61 m² (Allegato 6).

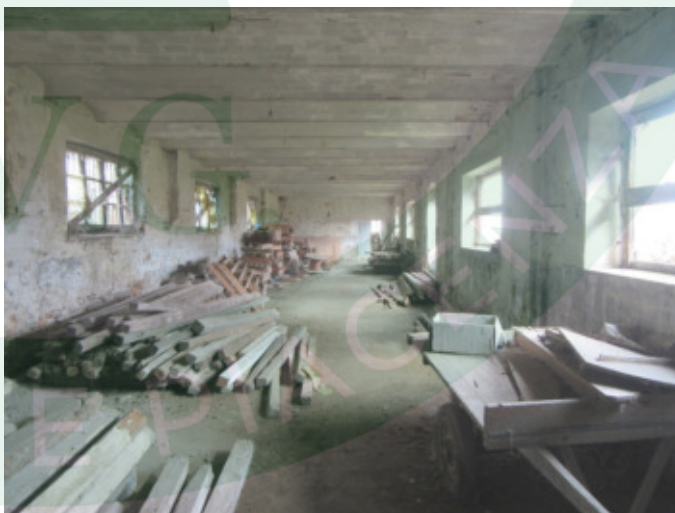
Officina (sub. 7).

Posta nella parte sud dell'ala ovest del complesso, si affaccia sulla corte lungo il lato est, al piano terreno presenta un ampio locale di forma allungata con accesso dal portico comune ed un piccolo vano con accesso dalla corte; al piano primo un locale deposito sottotetto, non comunicante, aperto sulla corte; tutti i locali, dotati di aperture finestrate verso l'esterno, presentano finitura a grezzo e sono privi di impianti; il piano terra si sviluppa su una superficie lorda di circa 168 m², il piano primo di 154 m² (Allegato 6).

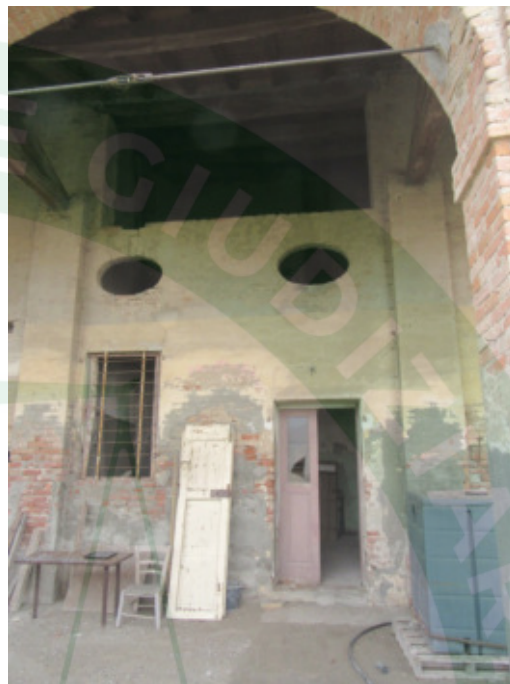
Appartamento (sub. 8).

Posto nella parte est dell'ala sud del complesso, con affaccio sul porticato della corte lungo il lato nord, al piano terreno presenta un ingresso sul locale cucina dal quale, tramite disimpegno, si accede alla camera da letto ed al bagno, privo di finestra e dotato di lavabo, vaso e vasca, oltre che di uno scaldabagno a legna; tutti i locali presentano pareti intonacate, pavimenti in cotto vecchio; impianti e finiture in cattivo stato di manutenzione; al piano primo si trova un locale accessorio sottotetto privo di accesso diretto e aperto sul portico; il piano terra si sviluppa su una superficie lorda di circa 84 m², il piano primo di 84 m² (Allegato 6).

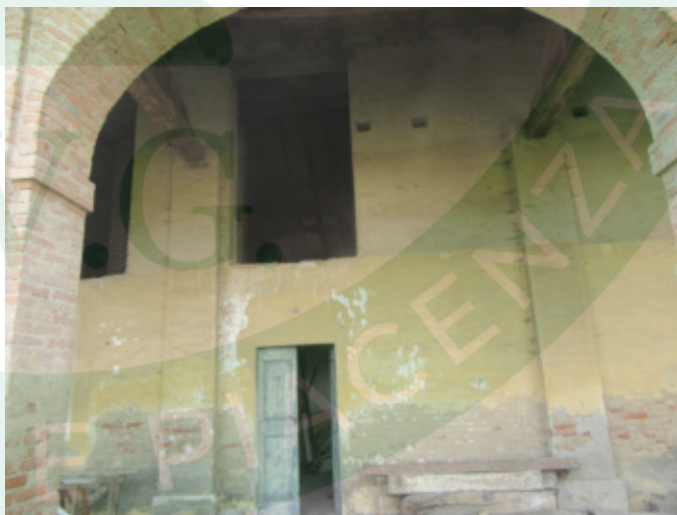
Appartamento (sub. 10).

Posto nella parte est dell'ala sud del complesso, con affaccio sul porticato della corte lungo il lato nord, il piano terreno conformato a "L" presenta un ingresso sul soggiorno dal quale si accede, da un lato in serie ai locali pranzo, cucina e bagno, la cui parete di separazione risulta attualmente demolita, e dotato di finestra e apparecchi sanitari quali lavabo, vaso e vasca; da'altro ad un

disimpegno che immette nella camera da letto; tutti i locali presentano pareti intonacate, pavimenti in cotto vecchio; impianti e finiture in cattivo stato di manutenzione; al piano primo si trova un locale accessorio sottotetto privo di accesso diretto e aperto sul portico e sull'unità immobiliare adiacente sub. 8; il piano terra si sviluppa su una superficie lorda di circa 137 m², il piano primo di 84 m² (Allegato 6).

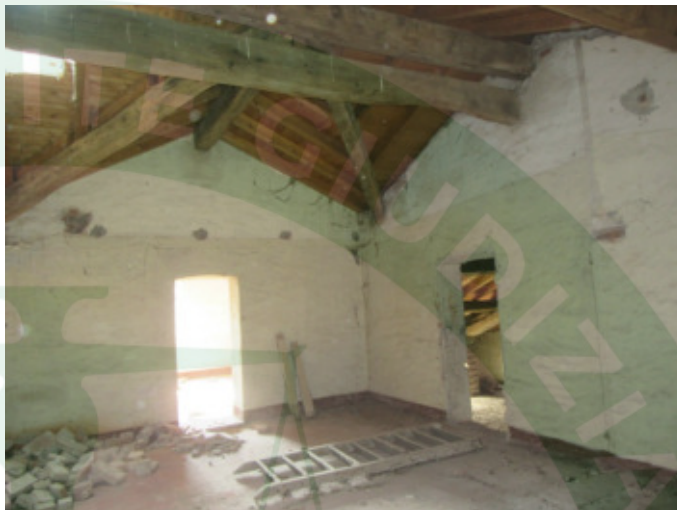
Appartamento (sub. 11).

Posto nella parte centrale dell'ala sud del complesso, al piano terreno presenta l'ingresso principale sul vano scala interno con accesso dall'androne comune, dal quale si accede a due locali abitativi più la cucina; tramite la scala interna si accede al piano primo, in cui si trovano un ampio locale accessorio sottotetto a spazio aperto e, per mezzo di

una ulteriore scaletta, in rialzo due camere da letto, di cui una comunicante con una stanza adiacente; dalla camera più piccola, tramite botola a soffitto, si accede alla torretta (ex piccionaia) al piano secondo; i locali abitativi presentano pareti intonacate, pavimenti in cotto vecchio; impianti e finiture in cattivo stato di manutenzione; il piano terra si sviluppa su una superficie lorda di circa 107 m², il piano primo con locali abitativi estesi di 70 m² e sottotetto di 160 m²; la torretta si estende per 31 m² lordi (Allegato 6).

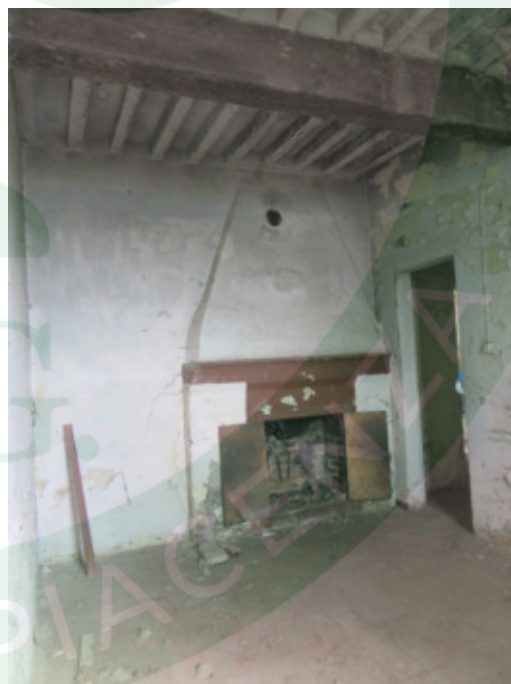
Appartamento (sub. 12).

Posto nella parte centrale dell'ala sud del complesso, al piano terreno presenta l'ingresso principale sul vano scala interno con accesso dall'androne comune, dal quale si accede, tramite disimpegno, al locale pranzo (con caminetto a legna) adiacente alla cucina e, in serie, al soggiorno, a due camere ed un locale accessorio con portone di accesso dal portico comune, comunicante con il bagno, cieco e dotato di vaso e vasca; tramite la scala interna si accede al piano primo, in cui si trova un ampio locale accessorio sottotetto a spazio aperto; i locali abitativi presentano pareti intonacate, pavimenti in grezzo; impianti e finiture in cattivo stato di manutenzione; il piano terra si sviluppa su una superficie lorda di circa 154 m², il piano primo di 154 m² (Allegato 6).

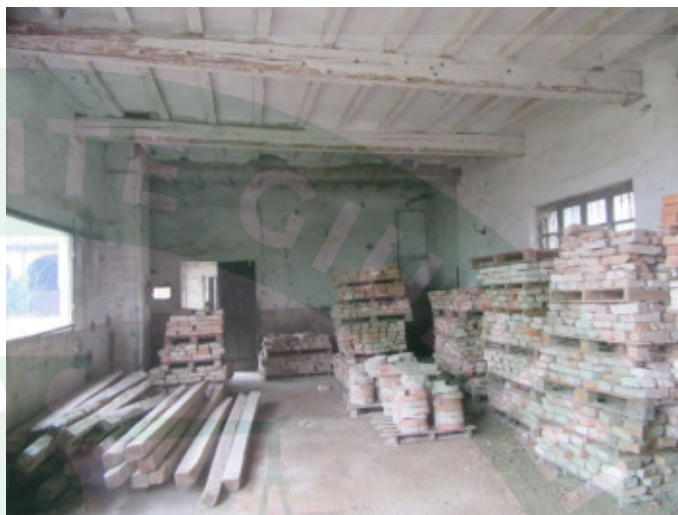
Officina (sub. 13).

Posta nella parte centrale dell'ala ovest del complesso, si affaccia sulla corte lungo il lato est; al piano terreno presenta un unico locale di forma rettangolare con accesso carraio dalla corte comune, oltre ad una porta sul lato sud comunicante con la proprietà dell'unità sub. 7; al piano primo un locale deposito sottotetto, non comunicante, parzialmente aperto sulla corte; i locali, dotati di aperture finestrate verso l'esterno, presentano finitura a grezzo e sono privi di impianti; il piano terra ed il piano primo si sviluppano entrambi su una superficie lorda di circa 78 m² (Allegato 6).

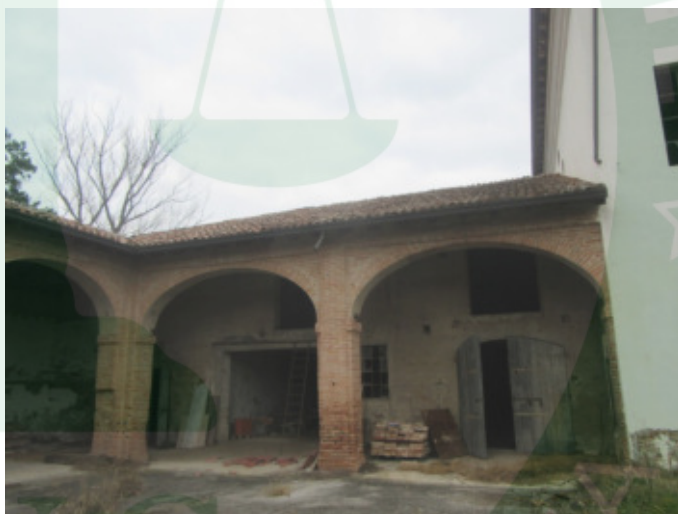
Magazzino (sub. 14).

Posto nell'angolo nord-ovest del complesso, con affaccio sul porticato della corte lungo il lato sud, al piano terreno presenta tre locali deposito ciascuno con propria porta di accesso dal portico comune; al piano primo un locale sottotetto di servizio sormontante due locali del piano terreno, di cui quello più a est con pavimento crollato; risulta demolito anche il piccolo ripostiglio sull'angolo sud-ovest; tutti i locali, dotati di aperture finestrate verso l'esterno, presentano finitura a grezzo e sono privi di impianti; il piano terra si sviluppa su una superficie lorda di circa 241 m², il piano primo di 153 m² (Allegato 6).

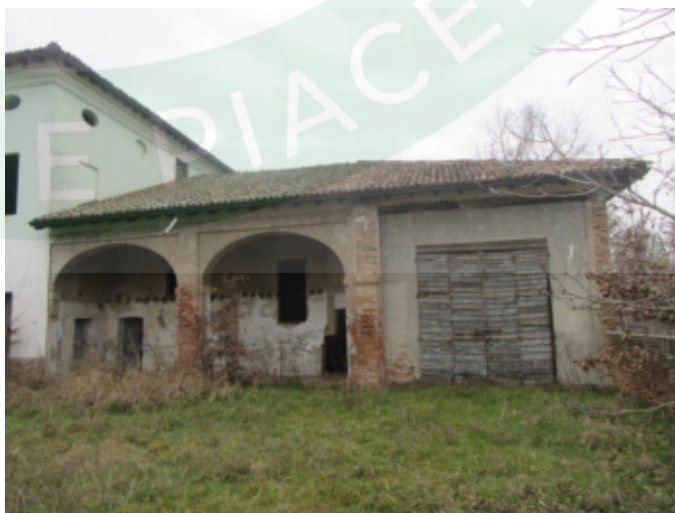
Magazzino (sub. 15).

Posto all'estremità est dell'ala nord del complesso, con affaccio sulla corte comune lungo il lato sud, al piano terreno presenta un ampio locale deposito con porte di accesso dal portico e dall'androne comuni, ed una rimessa con portone carraio sulla corte; mentre i tre

ulteriori ripostigli, di cui due interni ed uno esterno sottoportico, risultano invece demoliti; al piano primo, in corrispondenza del portico, un locale sottotetto di servizio non comunicante, aperto sulla corte; il cavedio risulta chiuso dalla copertura; tutti i locali, dotati di aperture finestrate verso l'esterno, presentano finitura a grezzo e sono privi di impianti; il piano terra si sviluppa su una superficie lorda di circa 259 m², il piano primo di 37 m² (Allegato 6).

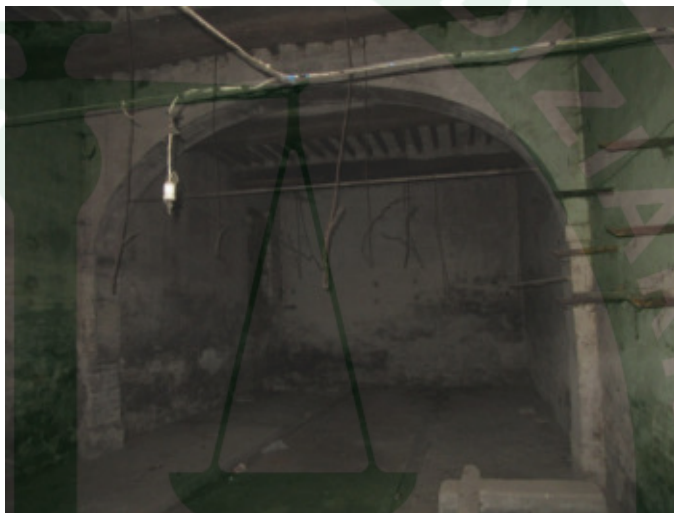
Appartamento (sub. 16).

Posto nella parte centrale dell'ala nord del complesso, si sviluppa al solo piano terreno dove presenta: sul lato sud due locali principali, con accessi dall'androne e dal vano scala comuni, ed una cucina la cui parete di separazione con l'unità immobiliare adiacente (sub. 15) risulta demolita; sul lato nord un ampio locale cantina non comunicante, con accessi dall'androne e dal vano scala comuni; i

locali abitativi presentano pareti intonacate e pavimenti al grezzo; impianti e finiture in cattivo stato di manutenzione; i locali abitativi si sviluppano su una superficie lorda di circa 100 m², quelli accessori su 83 m² lordi (Allegato 6).

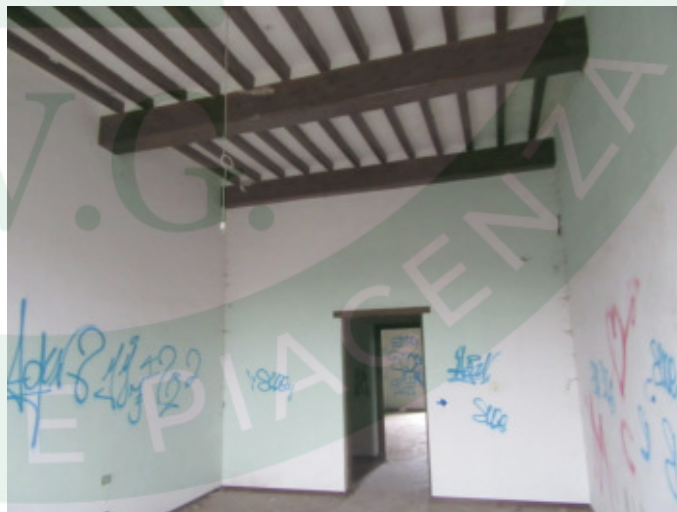
Appartamento (sub. 17).

Posto nella parte centrale dell'ala nord del complesso, al piano terreno presenta un ampio locale cantina con finestre aperte sulla corte ed accesso dall'androne condominiale: al piano primo, raggiungibile tramite la scala comune, un amplissimo appartamento abitato costituito da sei locali principali oltre ad ingresso, disimpegno, cucina con

ripostiglio, un bagno con vaso, bidè, lavabo e vasca, oltre a due balconcini affacciati sui lati opposti nord e sud; i locali abitativi presentano pareti intonacate e pavimenti in piastrelle di ceramica; impianti e finiture in cattivo stato di manutenzione; i locali accessori al piano terreno si sviluppano su una superficie lorda di circa 83 m², quelli abitativi al piano primo su 299 m² lordi, oltre ai balconcini di 1 m² (Allegato 6).

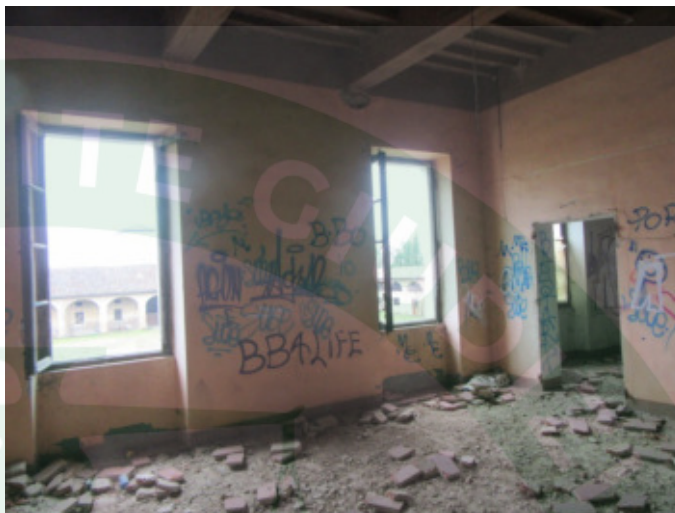
Appartamento (sub. 18).

Posto nella parte centrale dell'ala nord del complesso, al piano terreno presenta un ampio locale cantina privo di finestre ed accesso dall'androne condominiale; al piano primo, raggiungibile tramite la scala comune, due locali principali senza servizi; i locali abitativi presentano pareti intonacate e pavimenti al grezzo; impianti e finiture in cattivo stato di manutenzione; i locali accessori al piano terreno si sviluppano su una superficie lorda di circa 52 m², quelli abitativi al piano primo su 84 m² lordi (Allegato 6).

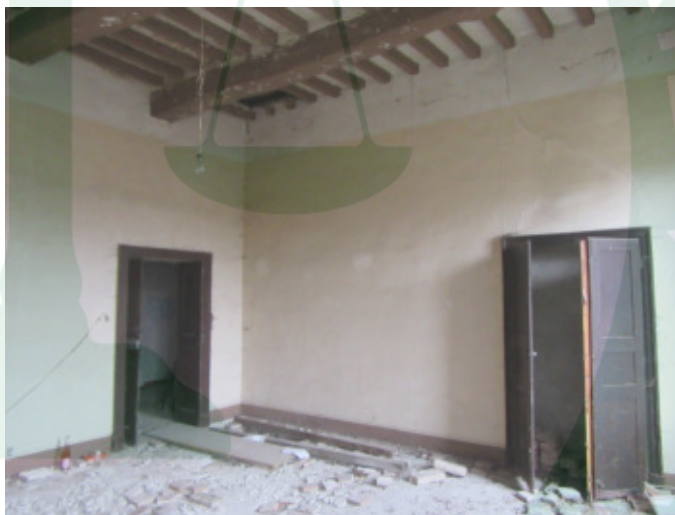
Appartamento (sub. 19).

Posto nella parte centrale dell'ala nord del complesso, al piano terreno presenta un ampio locale cantina con finestre aperte sull'area cortiliva nord ed accesso dall'androne condominiale; al piano primo, raggiungibile tramite la scala comune, due locali principali senza servizi; i locali abitativi presentano pareti intonacate e pavimenti al grezzo; impianti e finiture in cattivo stato di manutenzione; i locali accessori al piano terreno si sviluppano su una superficie lorda di circa 82 m², quelli abitativi al piano primo su 83 m² lordi (Allegato 6).

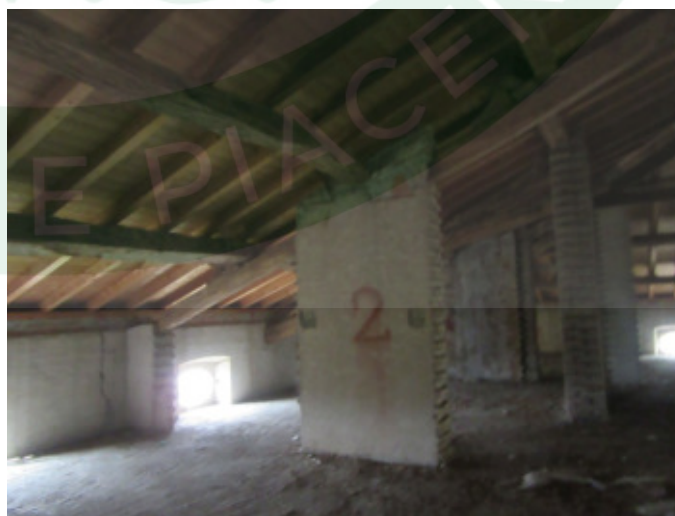
Soffitta (sub. 20).

Comprende il piano sottotetto di tutta la parte centrale dell'ala nord del complesso, accessibile dal vano scala comune e costituito da un unico locale inframezzato dai piloni in muratura di sostegno delle strutture di copertura; presenta aperture finestrate lungo tutto il perimetro, finiture al grezzo ed è privo di impianti; l'unità, posta al piano secondo, si sviluppa su una superficie lorda di circa 526 m² (Allegato 6).
