**TRIBUNALE DI PARMA (PR)**

## **RELAZIONE DI STIMA**

**ESECUZIONE IMMOBILIARE: N. 133/2023**

**BENI IN FELINO (PR), via Ada Corbellini n°8.**

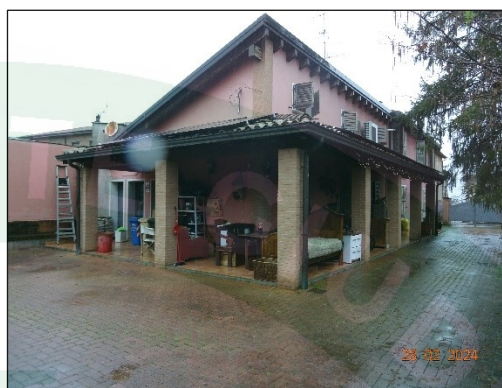
**Foto 3 - Prospetto sud ed ovest**

Le condizioni di manutenzione del fabbricato nel suo complesso sono discrete; in corso di sopralluogo a livello del piano terra sul prospetto est sono state rilevate diverse ed importanti macchie di umidità, imputabili a fenomeni di umidità da risalita, inoltre in alcuni locali del piano primo è stata rilevata la presenza di leggere cavillature e crepe in corrispondenza di alcuni travetti della copertura. Le proprietarie inoltre hanno lamentato alla scrivente, fenomeni di infiltrazioni d'acqua dalla copertura durante eventi meteo avversi.

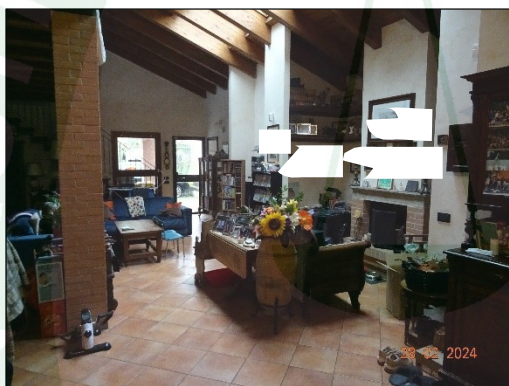
**Foto 4 – Soggiorno-salotto**

Tutto il piano terra è destinato a zona giorno, vi si trovano la zona pranzo con ampio angolo cottura e la zona salotto a doppio volume parzialmente soppalcata nella porzione est e dotata di camino. Completano il bene un servizio igienico, una zona armadi ed un piccolo ricovero attrezzi, con accesso dall'esterno. Sui prospetti sud ed est della villa è stato realizzato un ampio porticato a cui si accede direttamente da diverse porte finestre sia dal salone, che dalla zona pranzo.

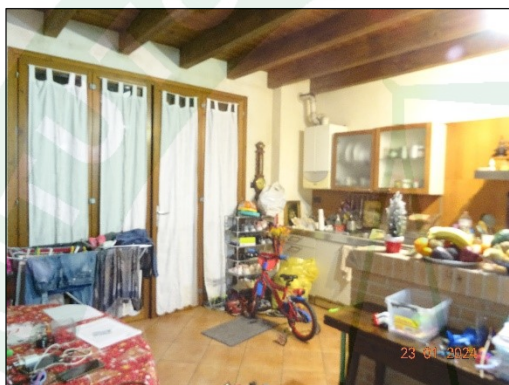
**Foto 8 – Soggiorno - cottura**

Le condizioni di manutenzione dell'unità immobiliare nel suo complesso sono buone e la stessa non sembra necessitare di particolari interventi, anche se le finiture impiegate non sono di particolare pregio e i locali dovrebbero essere tinteggiati ex novo. Si segnala sulla muratura esterna in corrispondenza del prospetto est del fabbricato, la presenza di macchie di umidità e fenomeni di risalita.
