TRIBUNALE ORDINARIO DI FIRENZE

ESECUZIONI IMMOBILIARI proc. n. 44/2022 R.G.

RELAZIONE DI CONSULENZA TECNICA

APPARTAMENTO SITO IN VIA MONTEBELLO 29 – BORGO SAN LORENZO (FI)

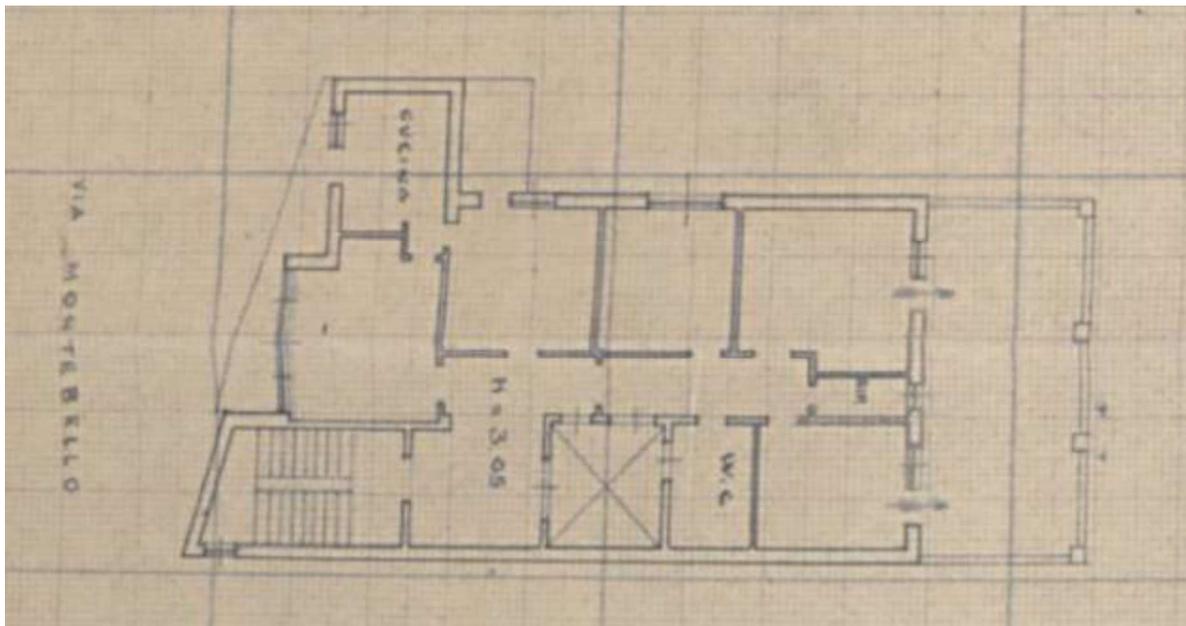
- A tale atto venivano allegate delle planimetrie di cui si riporta estratto:

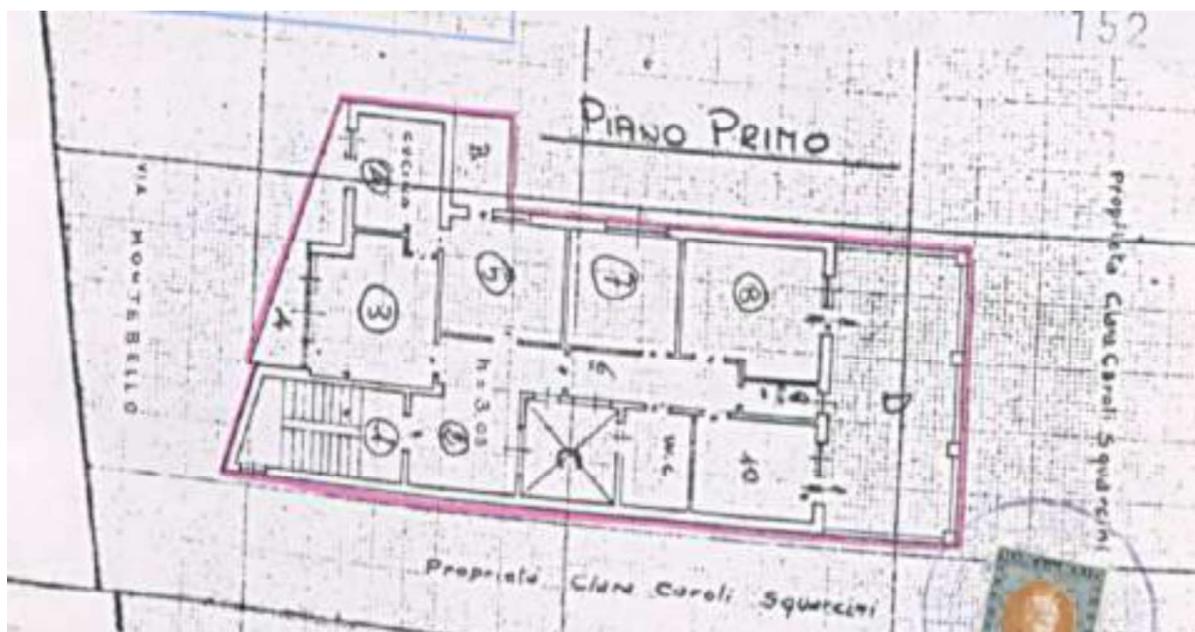
- divisione tra Borselli e Toccafondi, del suddetto fabbricato; a tale atto veniva allegata planimetria, di cui si riporta estratto

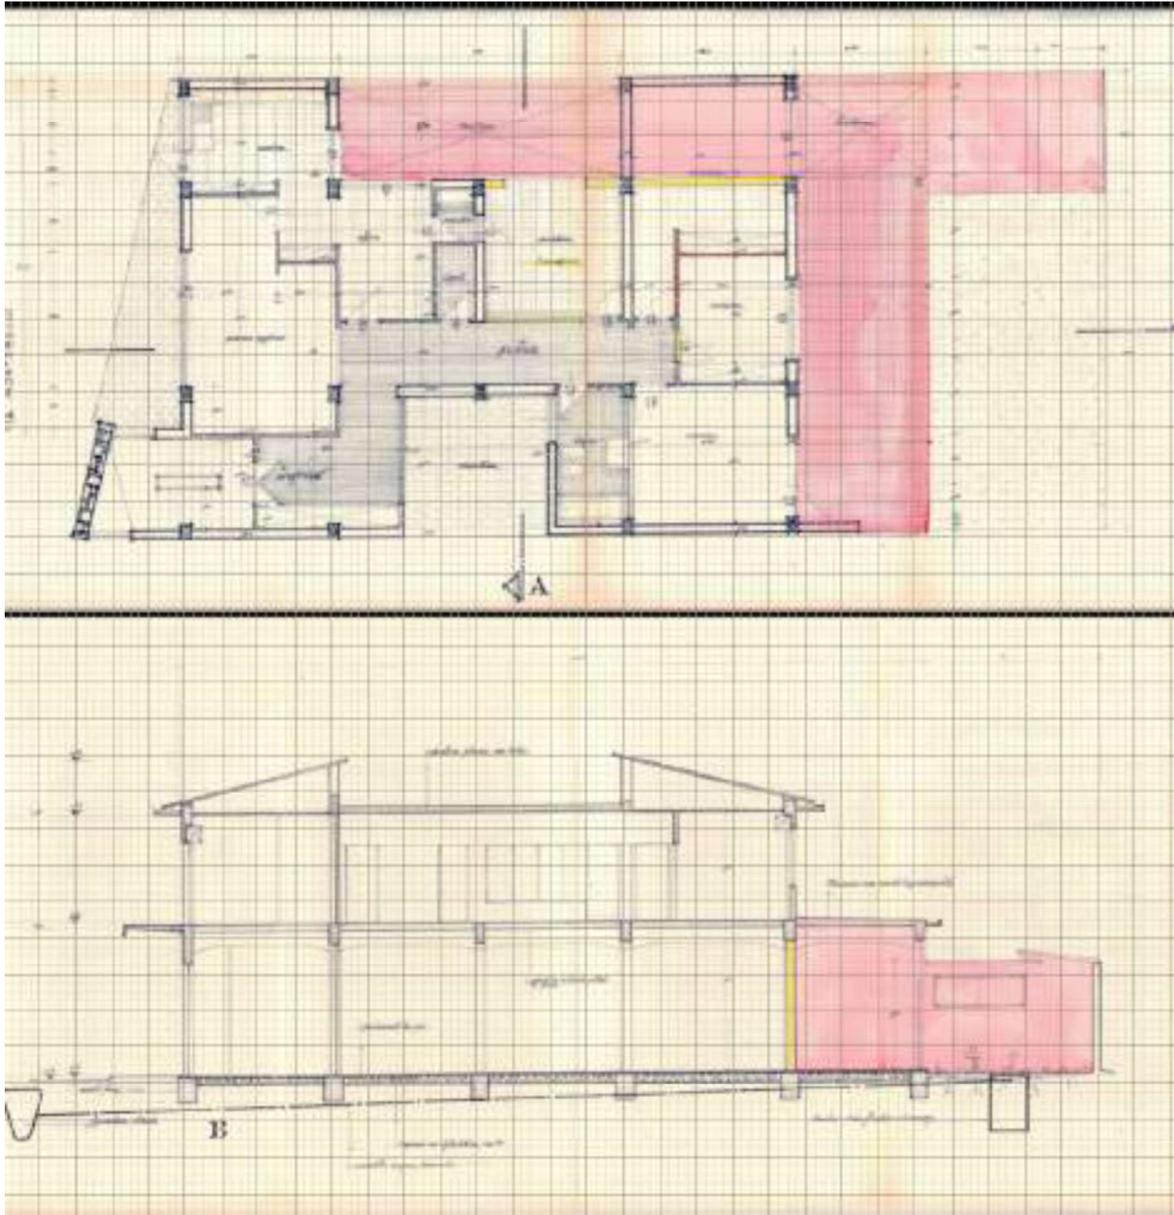
Al di là delle imprecisioni grafiche, ed altre difformità riscontrate ed opere abusive (che si elencano in seguito), tutta la porzione del fabbricato sottostante, di cui la terrazza dell'appartamento in oggetto costituisce copertura e lastrico solare, ovvero le porzioni indicate in ROSSO negli elaborati in variante, NON sarebbero dovute essere realizzate.

Tali abusi erano già presenti nella planimetria allegata all'atto del 1965, quindi si suppone possano essere stati realizzati al momento dell'edificazione del fabbricato. L'aumento di volumetria rispetto a quanto autorizzato, per il fabbricato in oggetto, costituisce DIFFORMITÀ NON SANABILE: non era ammesso al momento della realizzazione del fabbricato, e non è ammissibile con i vigenti strumenti, che non consentono addizioni volumetriche.

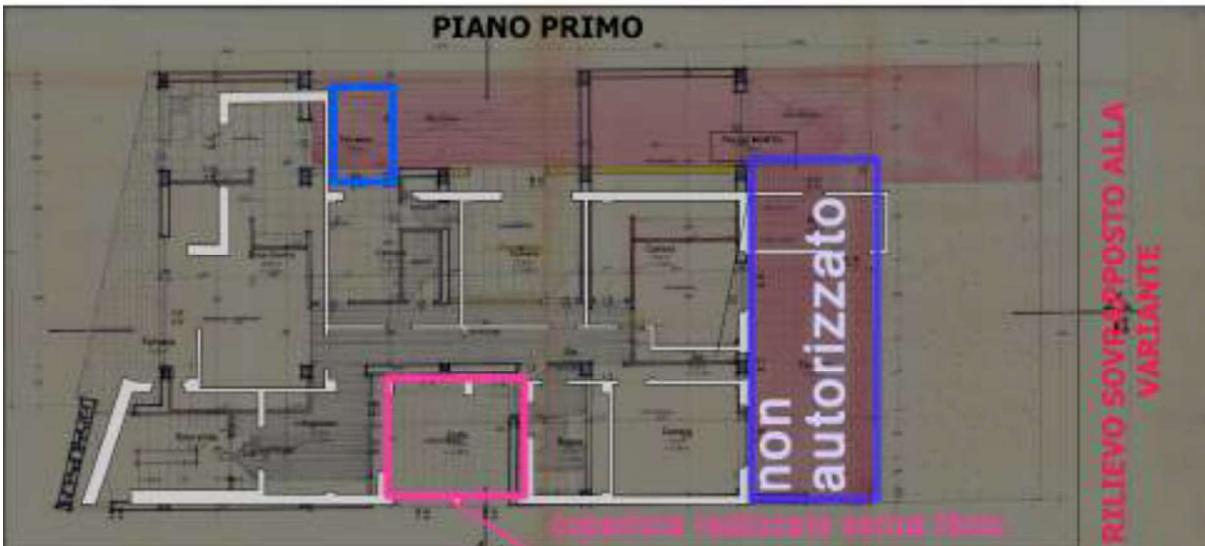
RILIEVO

copertura realizzata senza titolo

Nel caso in oggetto, riscontriamo due tipi di aumento di volumetria:

- quello realizzato (probabilmente contestualmente alla costruzione del fabbricato) che ha comportato la realizzazione (al piano terra) dei volumi al piano terreno, le cui coperture costituiscono le terrazze al piano primo. (le terrazze evidenziate in blu nello schema grafico alla pagina precedente, ovvero le terrazze laterale e tergale dell'appartamento (**SI NOTA CHE: il piano terra è di proprietà' di terzo, non eseguito**))
- quello realizzato successivamente, ovvero la chiusura della chiostrina al piano primo (indicata in rosso nello schema alla pagina precedente) , e la realizzazione del ripostiglio sul terrazzo tergale.
