TRIBUNALE ORDINARIO DI MESSINA

n. 140/2022 R.G.E.

Consulenza estimativa giudiziaria

A Appartamento sito a Messina, Via Cherubini n. 87 (in atti 69-71), della superficie commerciale di mq 137,50, per la piena proprietà

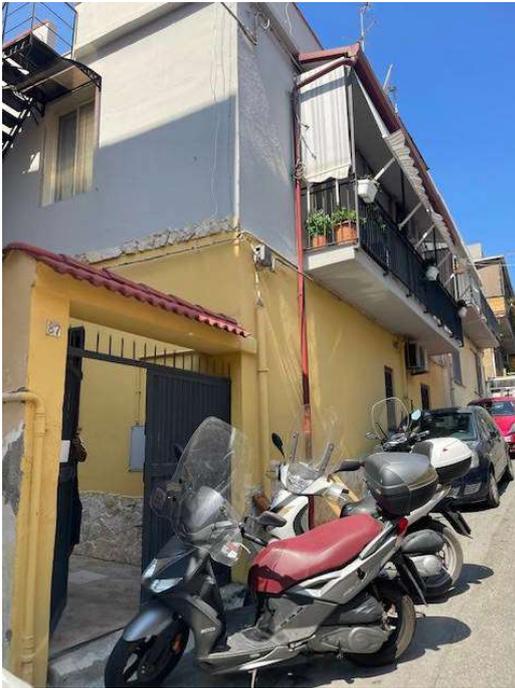
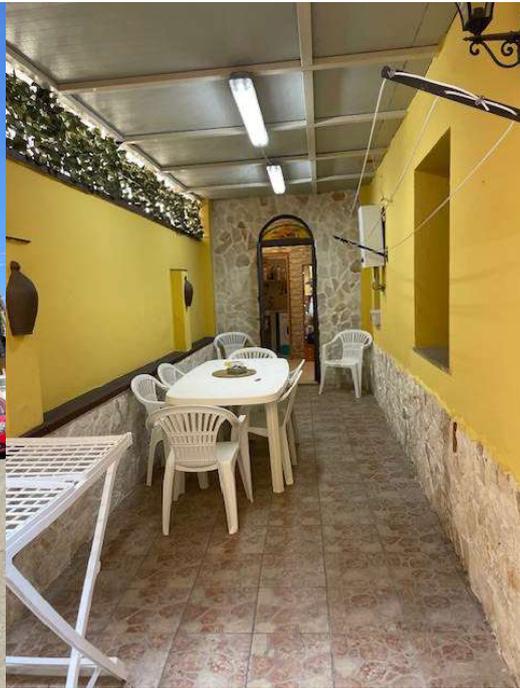
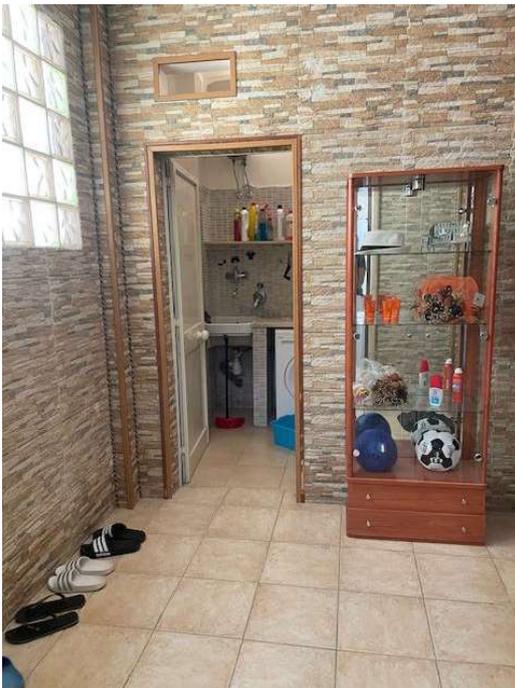
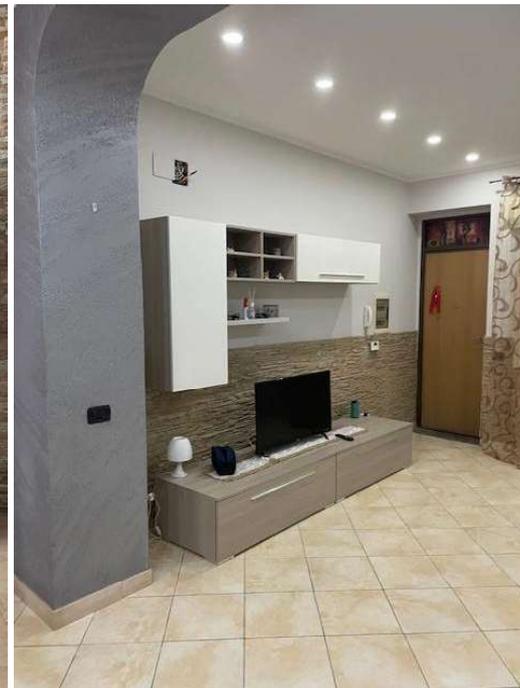
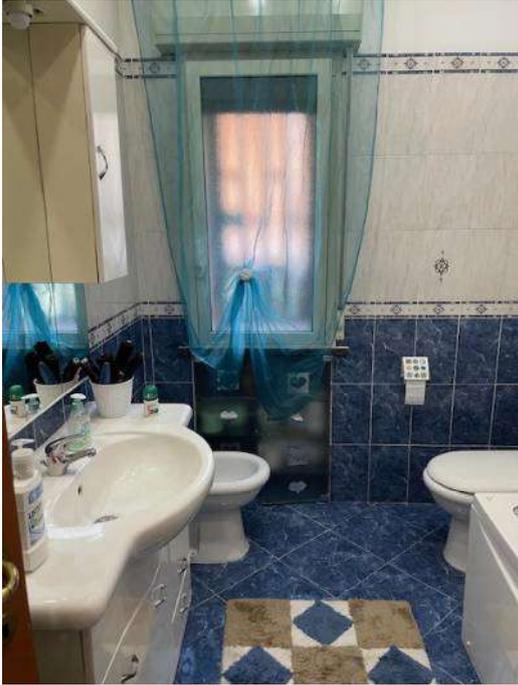
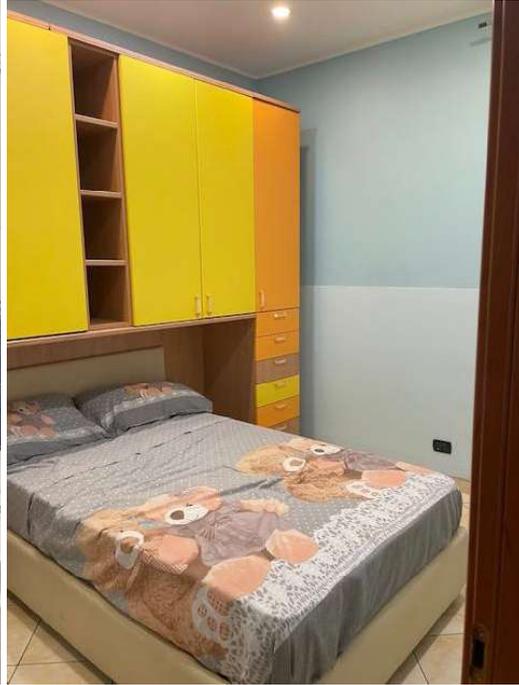
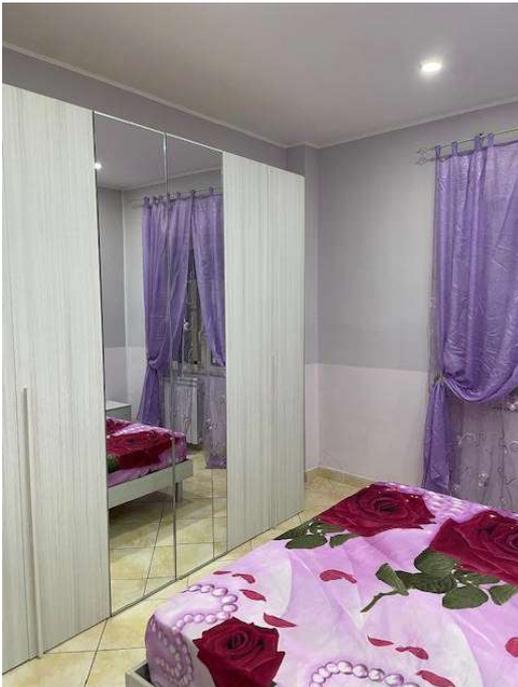
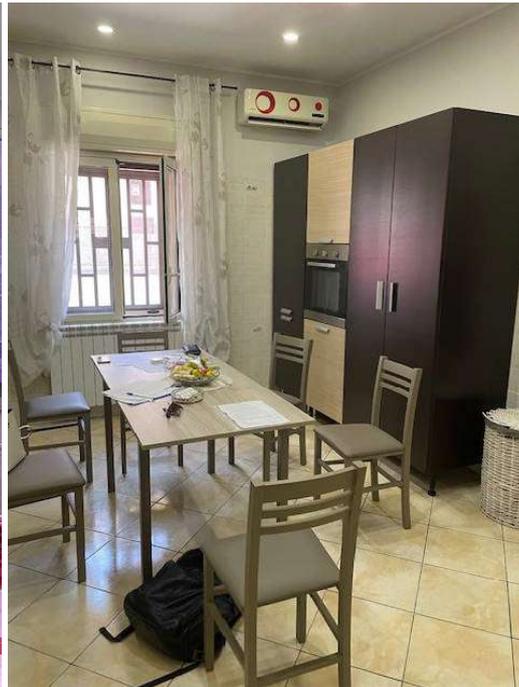
Documentazione fotografica:

Le condizioni generali dell'immobile risultano buone, quasi tutti i vani, tuttavia, sono ammalorati dagli effetti del fenomeno della risalita capillare dal sottosuolo, che si manifestano dalla quota del piano di calpestio sino ad un'altezza di m. 0,80 circa.

Quasi tutte le pareti sono schermate da contro-pareti in cartongesso; in soggiorno, invece, vi è un rivestimento in pietra su tre lati, fino all'altezza di m. 1.70.

Il pavimento è rivestito da piastrelle in ceramica delle dimensioni di cm 35 x 35; le pareti dei bagni sono rivestiti l'uno da piastrelle da cm 30 x 20 e l'altro da cm 25 x 20, fino ad un'altezza di m. 2,20; il tetto è rivestito da controsoffitto in cartongesso; la parete che ospita la cucina è ricoperta da piastrelle da cm 20 x 20, fino all'altezza di m. 2,00.

Le porte interne sono in legno, gli infissi esterni sono in alluminio, con avvolgibili e grate in ferro.
