# **TRIBUNALE DI MONZA**

### **RELAZIONE DI STIMA**

**LOTTO 1: appartamento e deposito**

Cogorno (GE), via Don Biagio Tiscornia n. 22-24-26-28

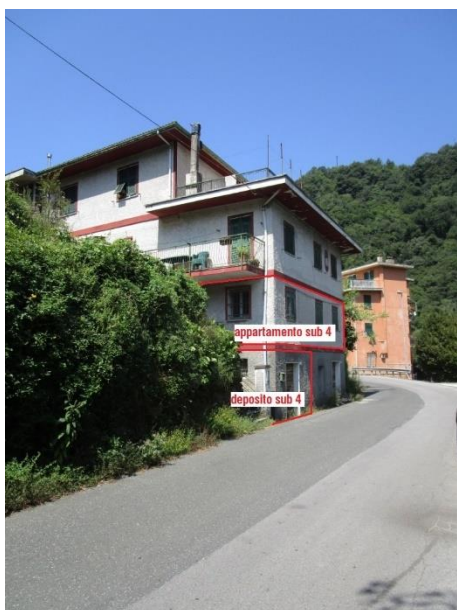
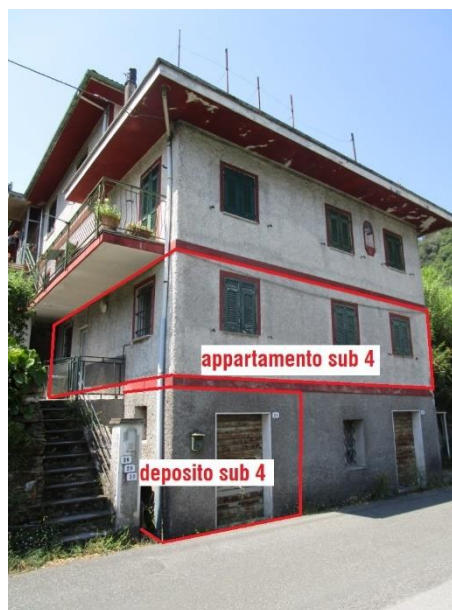
- Struttura: muratura portante mista in muratura/laterizio/cemento armato
- Facciate: intonaco tipo "terranova"
- Accesso al complesso immobiliare: scala esterna da via Don Biagio Tiscornia
- Ascensore: non presente
- Portineria: non presente
- Condizioni generali dello stabile: discrete

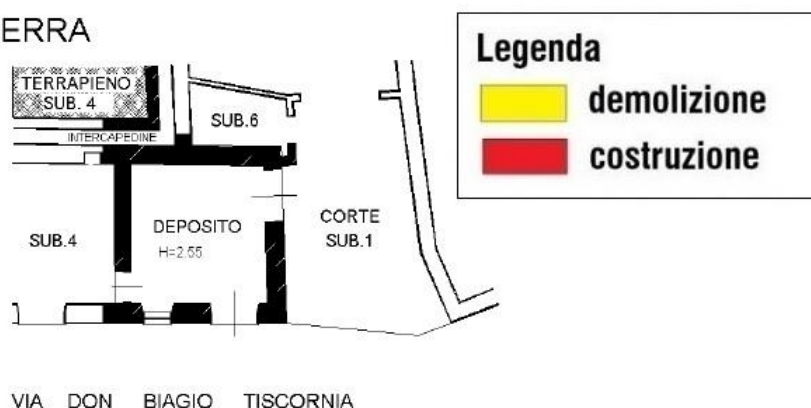
**PIANO TERRA**

- la scala interna di collegamento tra l'unità immobiliare posta al primo piano e quella posta al secondo piano, già indicata nella Concessione edilizia di cui sopra, NON è stata graficamente indicata in planimetria catastale, in quanto NON realizzata
- il varco realizzato mediante demolizione di porzione di muratura in comune tra i due depositi (sub 4 e sub 5) è graficamente indicato in scheda catastale ma in assenza di relativa pratica edilizia

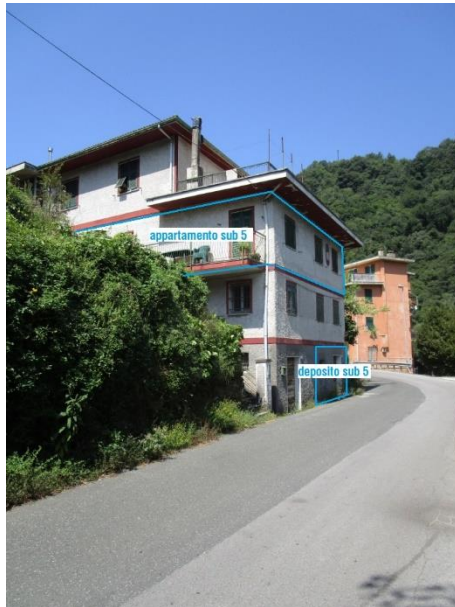
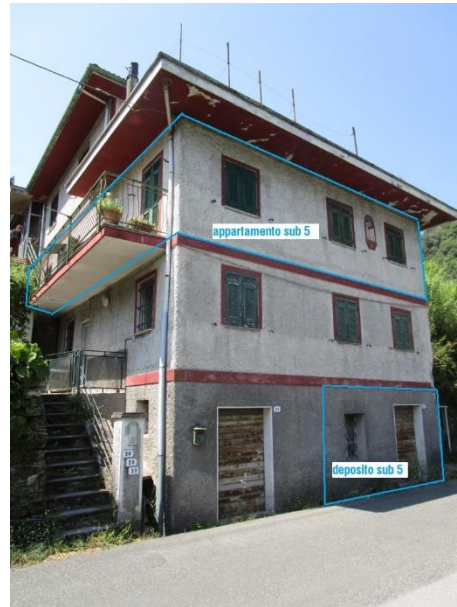
- Ascensore: non presente
- Portineria: non presente
- Condizioni generali dello stabile: discrete
