## TRIBUNALE DI PALERMO

Esecuzione n. 50/2016

## RELAZIONE DI STIMA

**Lotto 1:** Appartamento in Carini, via Papa Giovanni XXIII n.69, piano 1 e 2, 2 vani catastali. Identificato al N.C.E.U. del comune di Carini (B780) alla MU, particella 612 sub.3. Confinante con via Papa Giovanni XXIII, scala condominiale, proprietà Failla Antonino.

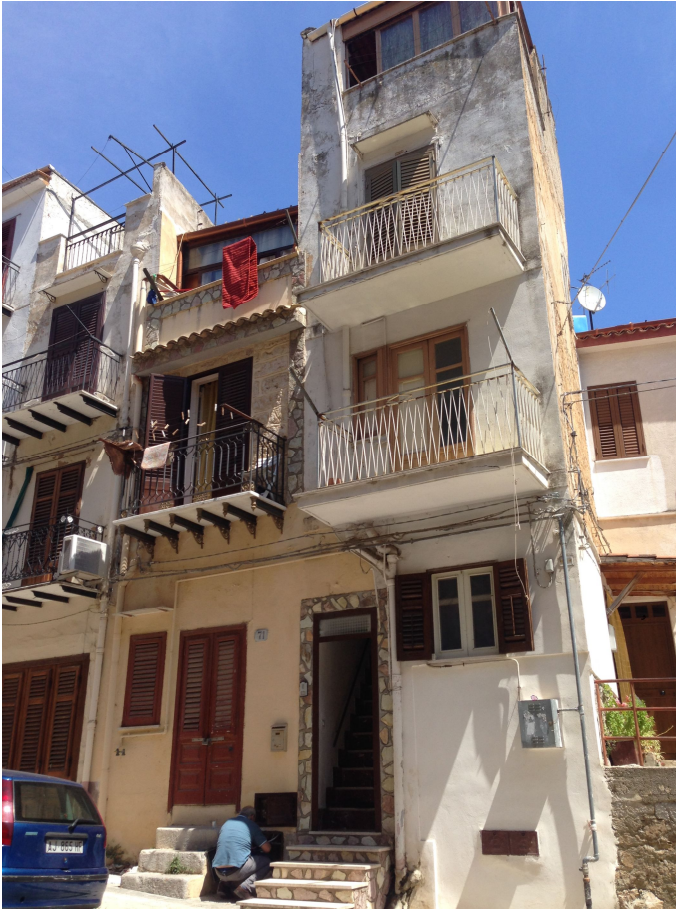
L'edificio, nel complesso è in mediocri condizioni di manutenzione pur non presentando evidenti segni di dissesto.

Vista dell'edificio

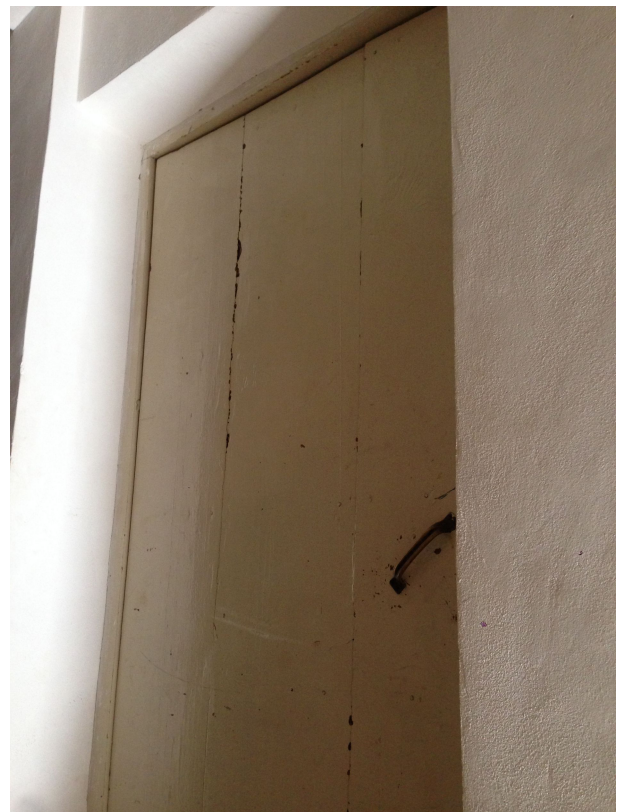
La scala condominiale e la porta di ingresso

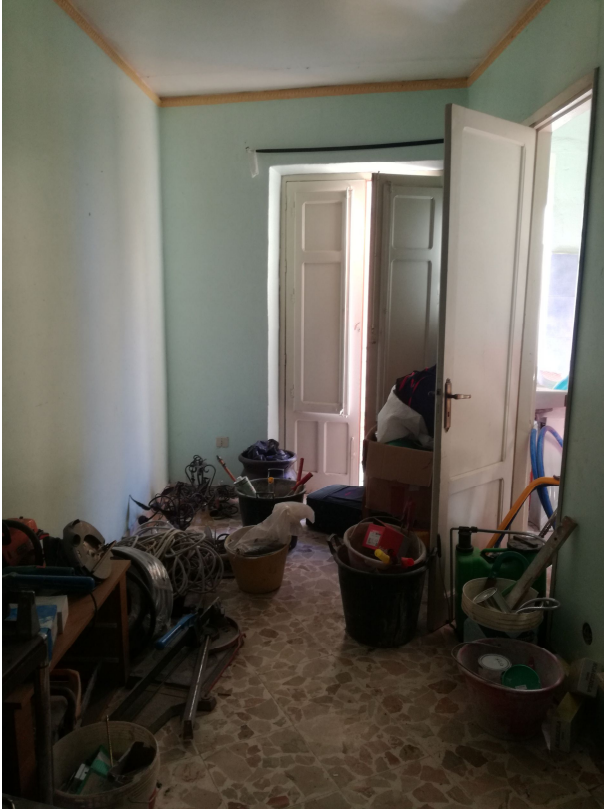
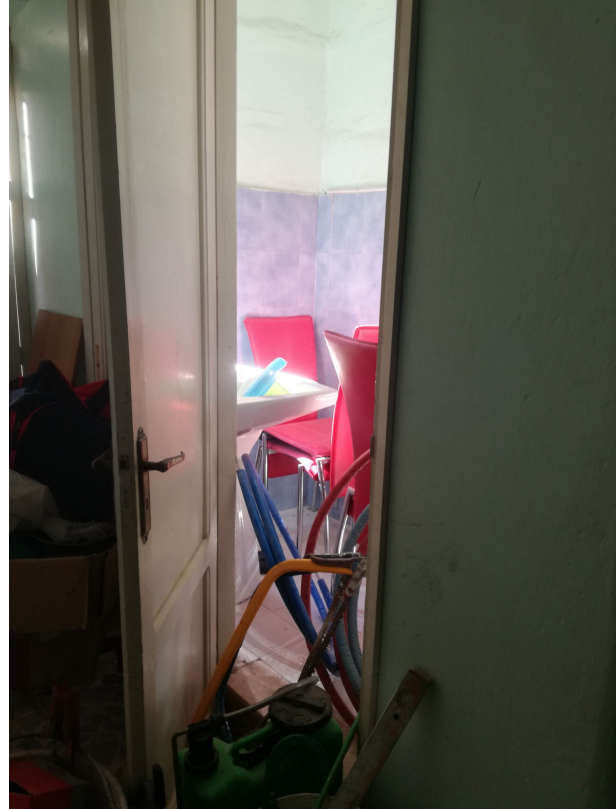
L'immobile, è composto da tre vani distribuiti su tre elevazioni, collegati da scala interna. Dalla porta di ingresso, al primo piano, si accede ad un vano rettangolare di mq 16 commerciali all'interno del quale è stato ricavato un piccolo servizio igienico dotato soltanto di lavandino e wc; l'ambiente è illuminato da una porta finestra con piccolo balcone che si affaccia sulla pubblica via. Tramite scala interna, si accede al piano secondo, anch'esso un unico vano di mq 16 commerciali, ed anch'esso illuminato da porta finestra con piccolo balcone che si affaccia sulla pubblica via; una seconda piccola finestra è aperta sulla parete laterale, entrando di fronte. Tramite scala interna si accede al piano terzo, composto da un vano di forma quadrata e superficie commer-

Il vano a primo piano ed il servizio igienico

L'appartamento, è in abbandono e in cattive condizioni d'uso, e necessita di interventi di manutenzione volti al rinnovo delle finiture ed al rifacimento ex novo degli impianti e dei servizi. (All. 1)

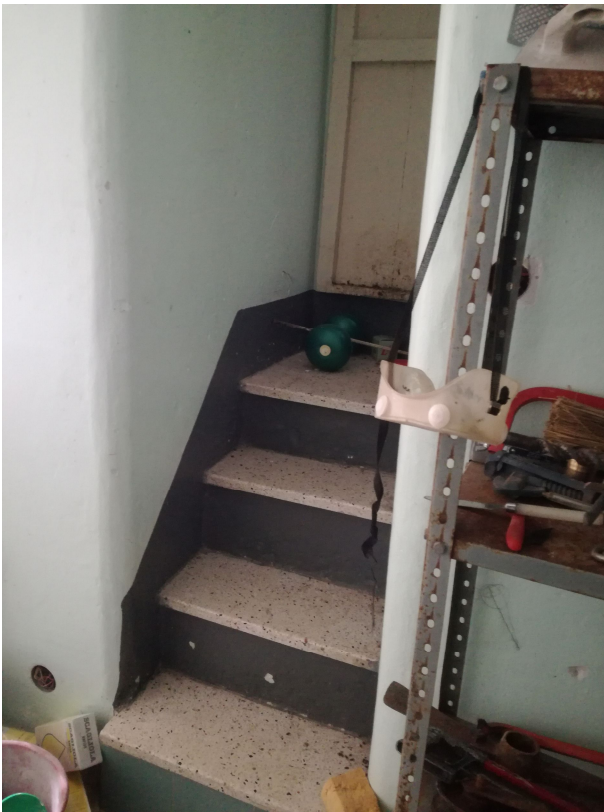
La scala per accedere al secondo piano

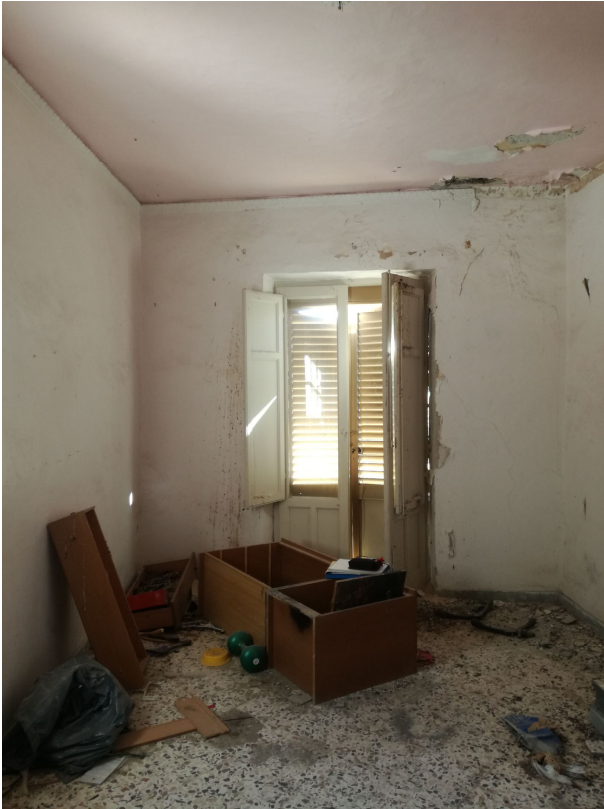
Il vano a secondo piano

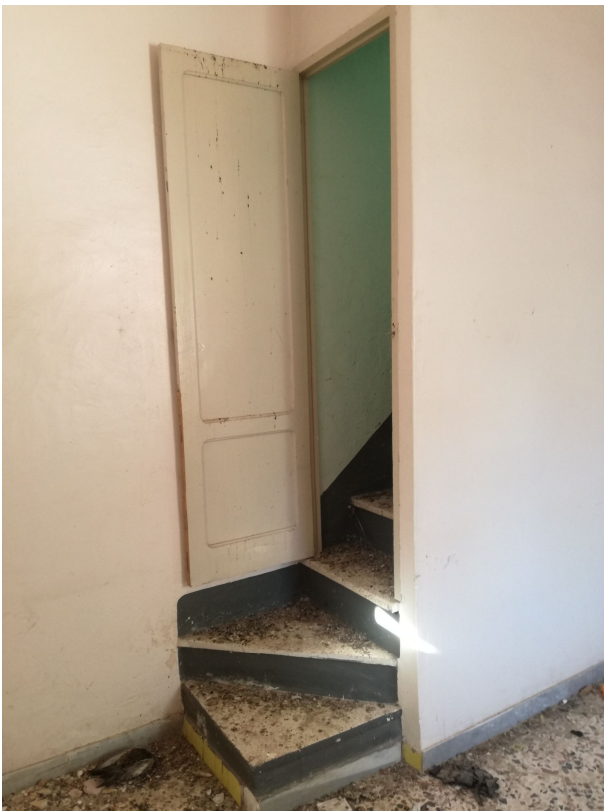
La scala per accedere al terzo piano

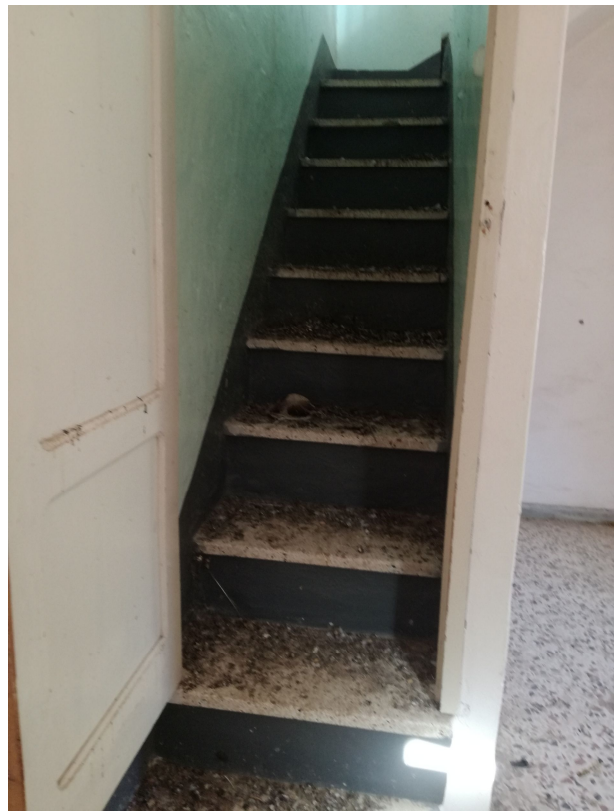
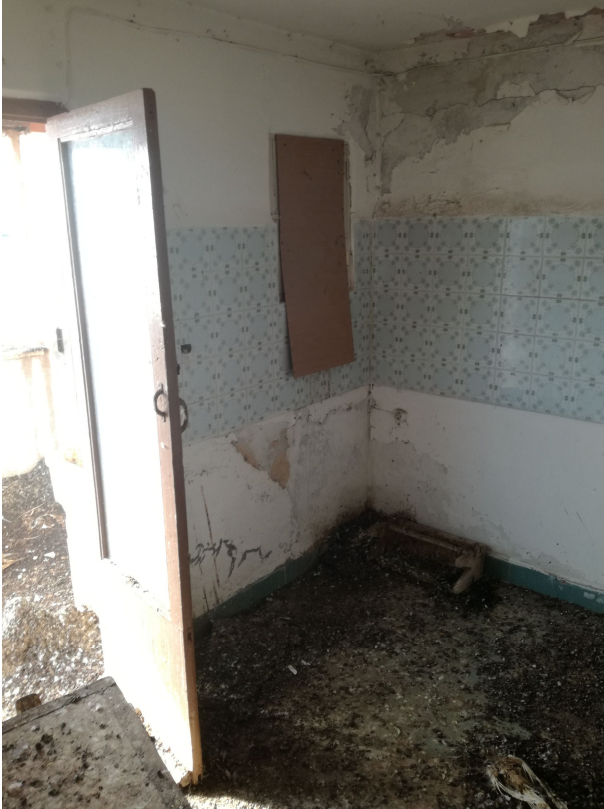
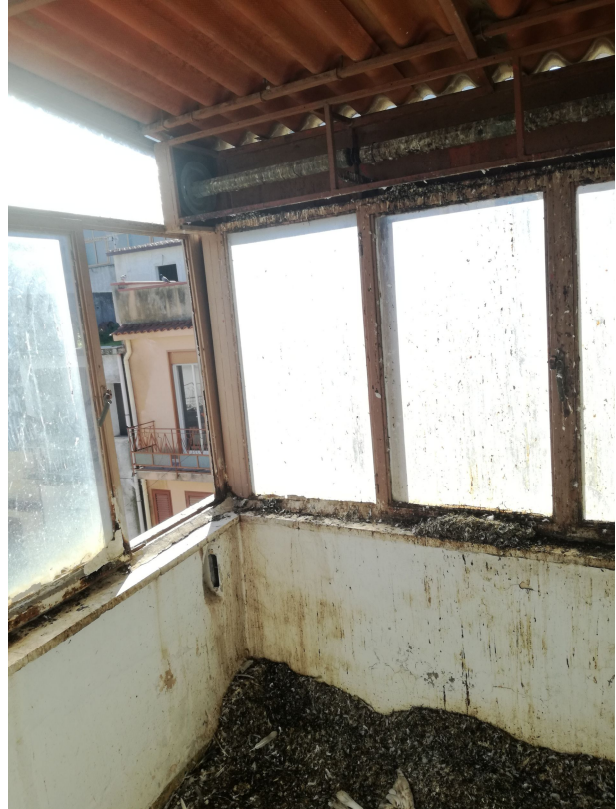
ziale di mq 11 ed un terrazzino di mq 5, chiuso lateralmente con elementi in alluminio anodizzato e vetro e con pannelli in lamiera ondulata nella copertura.

La sottoscritta si è recata presso gli uffici del Comune di Carini ai fini di verificare la presenza di richieste di Concessione edilizia o Concessione edilizia in sanatoria per la realizzazione della piccola finestra a secondo piano e del vano a piano terzo e per la chiusura del terrazzo con elementi in alluminio e vetri; la ricerca non ha dato alcun risultato.

In mancanza di ulteriori specifiche, si ritiene che entrambi siano stati realizzati in assenza di titolo autorizzativo. Purtroppo, poiché l'immobile rientra nella ZTO A del Comune di Carini, gli abusi relativi ad aumenti di cubatura non sono sanabili. Per tale motivo, ai fini della commerciabilità dell'appartamento, previa presentazione di una SCIA al Comune di Carini, è necessario procedere alla demolizione del vano di terzo piano e della struttura che chiude il terrazzo, ed al ripristino dello stato originario.

Il vano abusivo al terzo piano e il terrazzino chiuso con elementi in alluminio e vetro e copertura in lamiera ondulata.

-Dismissione abusi e ripristino stato originario (costo stimato a corpo € 3000,00)
