Procedimento R.G.E. n° 41/2022

TRIBUNALE DI ASCOLI PICENO
Cancelleria Esecuzioni Immobiliari

Relazione Tecnica: LOTTO 2
(uso pubblicazione)

ESECUZIONE IMMOBILIARE n° 41/2022

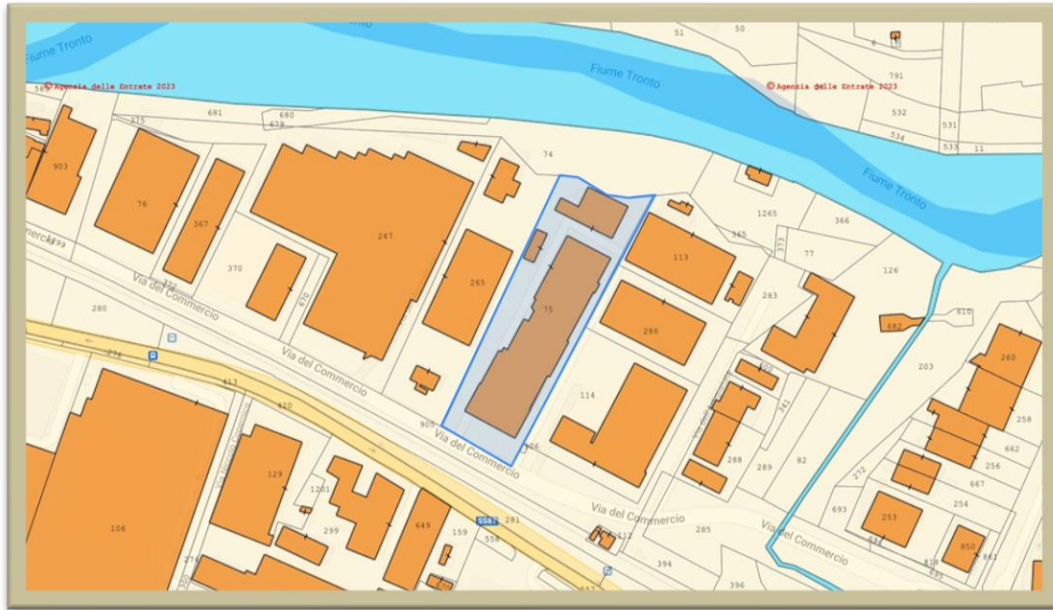
Nell'elenco immobili e nell'elaborato planimetrico figurano comuni all'unità costituente il presente lotto, i Beni Comuni Non Censibili distinti nel Catasto Fabbricati di Ascoli Piceno al foglio 79 con le particelle:

75/114 PT (Corte esterna) comune ai sub. 12-95-96-97-98-**99**-103-121-122;

75/116 PT (Passaggio e servizi igienici) comune ai sub. 12-95-96-97-98-**99**-103-121-122.
