TRIBUNALE ORDINARIO DI FORLÌ

91/2024

RELAZIONE TECNICA ESTIMATIVA

02.01) IMMOBILI RISULTANTI DAL PIGNORAMENTO - IDENTIFICAZIONE - PIENA PROPRIETA' HOTEL XXXXXXXX, DEPENDANCE E PISCINA
relativamente a:

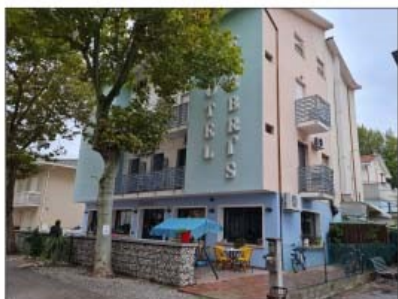
FOTO 04 - HOTEL FABBRI'S
VIA ARISTOTELE

Hotel XXXXXXXX con piscina e terreno di pertinenza distribuito su 4 piani fuori terra e dependance distribuita su 3 piani più sottotetto non abitabile.

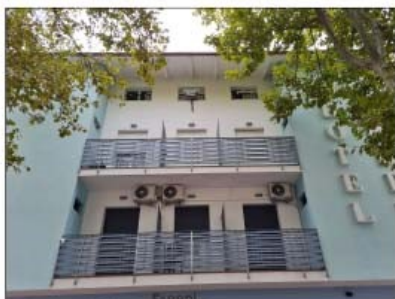
FOTO 05 - HOTEL FABBRI'S FRONTE
PRINCIPALE

L'albergo principale su via Aristotele presenta una recente tinteggiatura che ne valorizza la facciata mentre la dependance che viene a costituire il prospetto retrostante del complesso affacciato su via Archimede presenta superfici murarie più usurate dall'inquinamento e dall'azione degli agenti atmosferici.

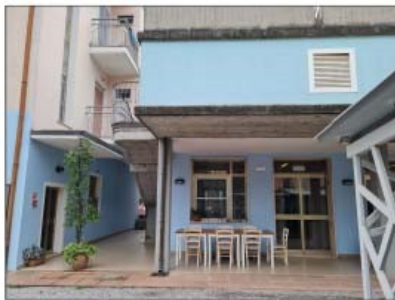
FOTO 13 - FRONTE LATERALE

Sui fronti laterali, l'intera struttura alberghiera presenta distanze ridotte dai confini che oscillano da ml.2,60 a ml. 5,90, fino alla costruzione in aderenza in corrispondenza del vano lavanderia.

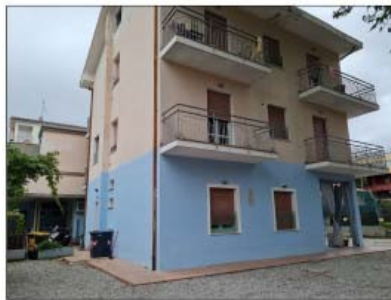
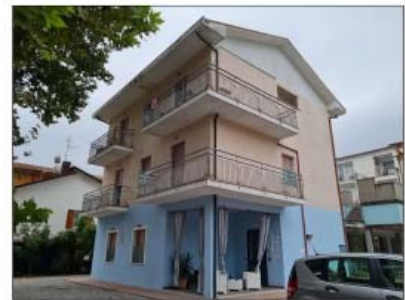
Di differente livello è la composizione architettonica del xxxxxxxcato staccato a dependance, di impianto più povero e scatolare con copertura a due falde e balconi perimetrali a sbalzo.

Nella dependance infatti i plafoni dei terrazzi, il cornicione e la copertura manifestano segni di usura con macchie scure da infiltrazioni di acqua piovana, distaccamenti di tinteggiatura e intonaci ammalorati.

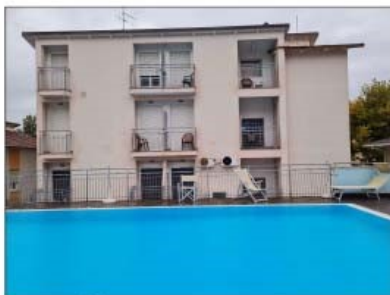
FOTO 22 - PISCINA SOPRAELEVATA

Anche l'area della piscina che si sviluppa completamente a piano primo sulla copertura della sala da pranzo è raggiungibile unicamente attraverso una scala esterna e risulta completamente non accessibile ad utenti con ridotta capacità motoria.

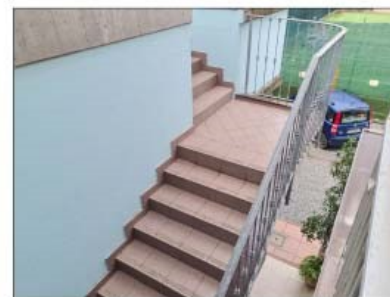
FOTO 30 - SCALA PISCINA

In generale inoltre nell'area della dependance e della piscina sono presenti alcune fessurazioni per mancanza di giunti di dilatazione e lieve assestamento strutturale negli elementi della scala esterna, nelle soglie in marmo di alcune porte e in alcune porzioni di muratura in corrispondenza nell'attacco a terra.

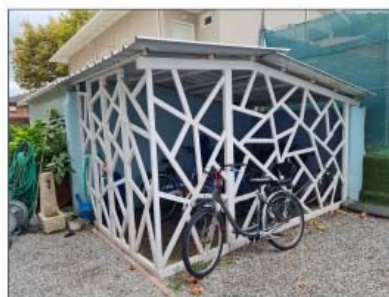
FOTO 20 - PARCHEGGIO BICICLETTE

Di impatto singolare è la struttura del deposito delle biciclette in ferro di colore bianco che presenta un originale disegno geometrico astratto che impreziosisce un manufatto che diversamente sarebbe anonimo e convenzionale.

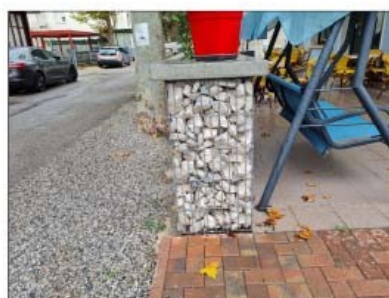
FOTO 59 - DETTAGLIO RECINZIONE

Fra le opere di manutenzione straordinaria che hanno interessato invece l'area esterna, nel 2018 sono state effettuati lavori di costruzione di passi carrai, sostituzione di cancelli esistenti e sostituzione dei muretti di recinzione con gabbioni di pietre a secco protette da una semplice copertina in pietra serena.

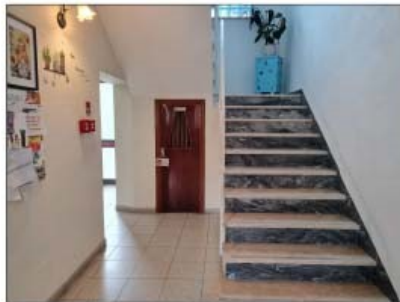
FOTO 44 - SCALA INTERNA

Infatti, nell'ipotesi di utilizzo dell'albergo con la dotazione di camere esistenti (n.39), gli spazi distributivi di scale e disimpegni, riescono ancora a rispondere alla normativa sui requisiti sanitari e di sicurezza degli ambienti, ma in riferimento alla normativa antincendio è possibile che le aree distributive, le vie d'accesso e "*fuga antincendio*" come scale, disimpegni, porte, insieme all'impiantistica dedicata al sistema antincendio, siano da verificare e riprogettare con nuove caratteristiche tecniche e funzionali.

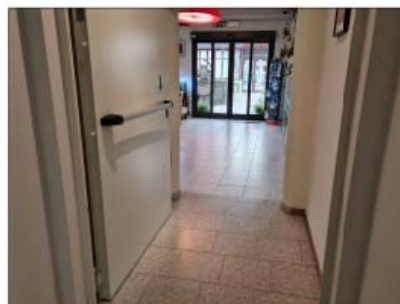
FOTO 50 - PORTA ANTINCENDIOI

Le porte tagliafuoco presenti su tutti i disimpegni sono in ferro con il relativo maniglione "antipánico" per le vie di fuga anti incendio.

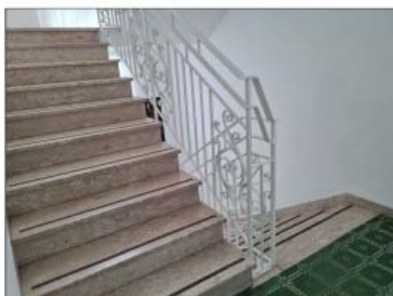
FOTO 64 - SCALA INTERNA

Le finiture delle scale interne sono anch'esse molto datate con marmo chiaro nelle pedate e marmo di colorazione verde nelle alzate e nei battiscopa; i parapetti sono in ferro con elementi decorativi geometrici, curvilinei e floreali di colorazione XXXX.

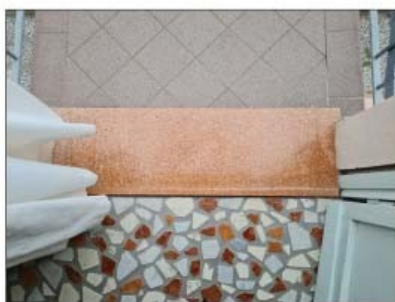
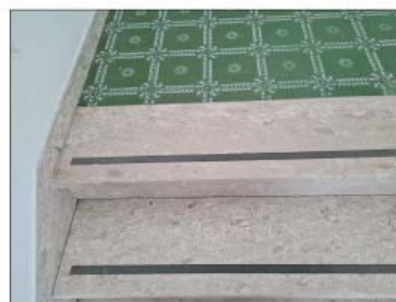
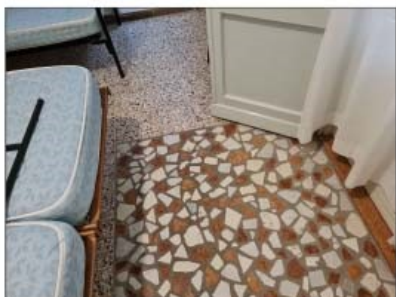
All'esterno vengono alternati pavimenti in gres antiscivolo, blocchi di cemento colorato effetto graniglia e superfici permeabili con ghiaia.

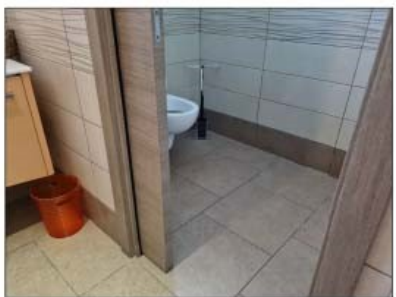
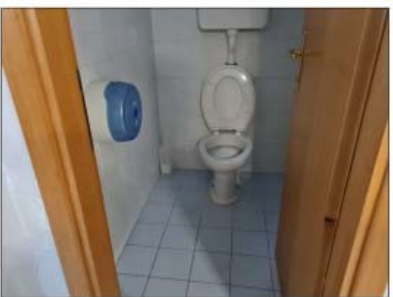
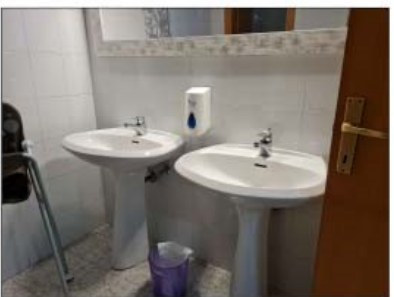
Nei bagni della zona giorno c'è una maggiore attenzione nei dettagli moderni con vasi sospesi in ceramica XXXX, porte scorrevoli in legno chiaro e rubinetterie in acciaio cromato, mentre in quelli delle camere, ad esclusione della sostituzione di qualche lavello in ceramica XXXX con rubinetteria più recente, si riscontra un livello di finiture di gusto anni '70.

FOTO 46 - BAGNO ZONA GIORNO

FOTO 47 - BAGNO ZONA GIORNO

FOTO 48 - BAGNO ZONA GIORNO

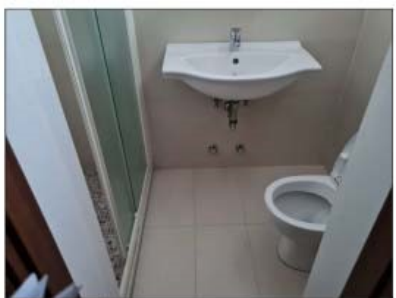
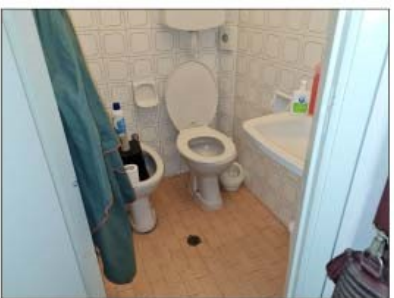
I bagni a servizio delle n. 39 camere presentano caratteristiche dimensionali ed un livello di finiture architettoniche che oltre a non incontrare i gusti dell'utenza contemporanea da un punto di vista estetico, non rispondono più alle normative vigenti sulla sicurezza e sull'accessibilità dei vani ad utenti con ridotta capacità motoria.

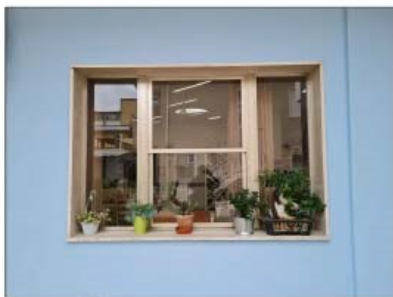
FOTO 31 - FINESTRA A PIANO TERRA

Gli infissi esterni della struttura non sono omogenei e riflettono le diverse epoche d'installazione (1960 e 1990): a piano terra nella struttura principale sono presenti grandi vetrine in alluminio nero con telaio a taglio termico e vetrocamera; la porta d'ingresso è scorrevole con apertura meccanizzata e sensore di presenza mentre le porte che si affacciano sul retro sono sempre in alluminio nero a taglio termico con maniglione di sicurezza "antincendio".

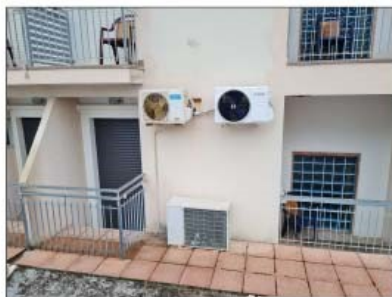
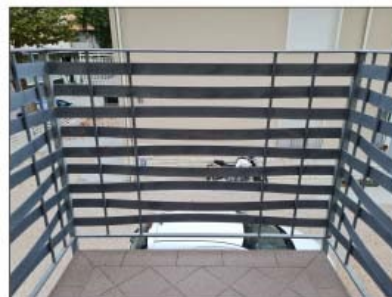
Di disegno astratto e più originale sono tutti i parapetti esterni in ferro di colorazione grigio antracite con elementi orizzontali non lineari nel prospetto principale dell'hotel, mentre i parapetti della dependance e di alcuni balconi sul retro presentano un semplice disegno lineare ad elementi verticali.

FOTO 32 - TERRAZZI CAMERE

FOTO 33 - DETTAGLIO PARAPETTO

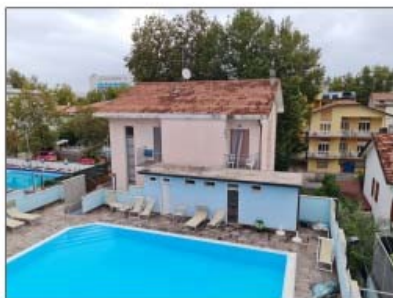
FOTO 94 - COPERTURA DEPENDANCE

Nella dependance si rilevano invece diverse aree ammalorate esterne con macchie nerastre sia nella copertura che nei plafoni dei balconi e del cornicione ed anche se all'interno delle camere non sono presenti infiltrazioni dalla copertura in quanto sono presenti vani ripostiglio nel sottotetto, le componenti edilizie della copertura risalgono all'epoca della costruzione (1960) per cui necessitano sicuramente di un intervento di manutenzione straordinaria con sostituzione del manto di copertura, nuova coibentazione,

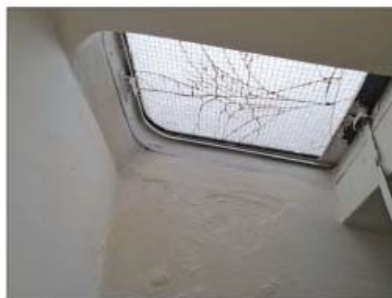
FOTO 95 - LUCERNAIO CAMERE
SOTTOTETTO HOTEL

Nell'hotel le uniche problematiche rilevate sono riferite a piccole infiltrazioni e aree ammalorate da condensa nei soffitti delle camere del sottotetto e fessurazioni nei vetri dei lucernai dei bagni delle stesse camere causate dagli sbalzi termici sul vetro.

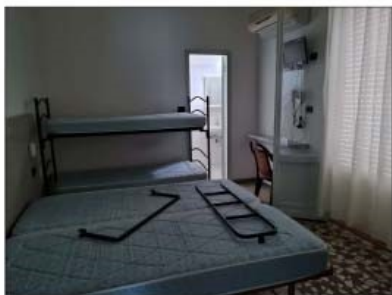
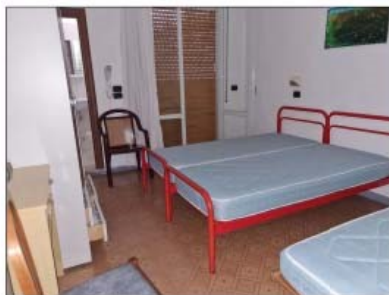
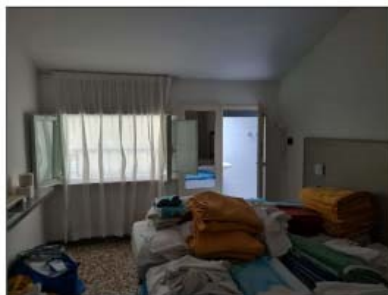
Gli arredi interni delle camere sono costituiti da elementi molto economici con strutture dei letti in ferro colorato ed armadi in legno truciolare laminato di colore bianco o simil legno.

Il livello di finiture e arredi delle camere e dei relativi bagni è totalmente inadeguato per l'attuale uso alberghiero.

FOTO 67 - CAMERA

FOTO 68 - CAMERA

FOTO 69 - CAMERA SOTTOTETTO

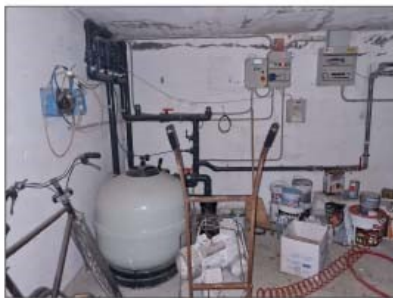
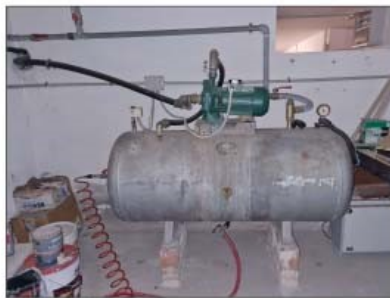
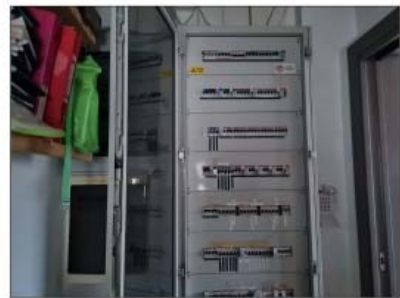
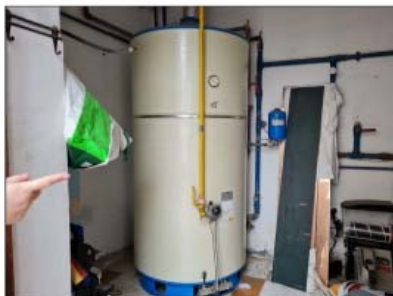
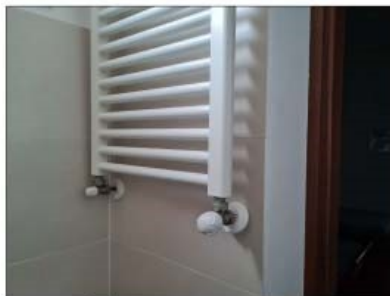
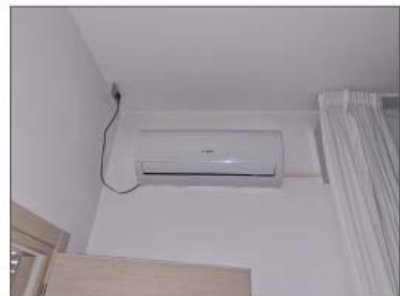
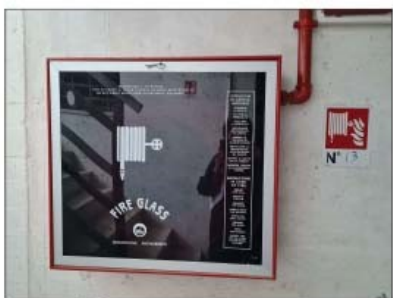
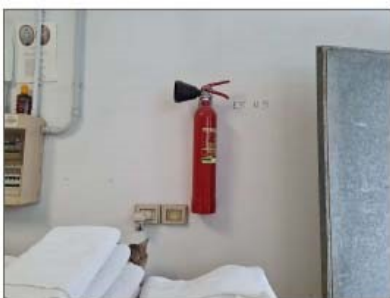
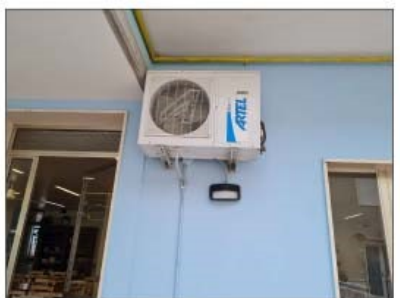
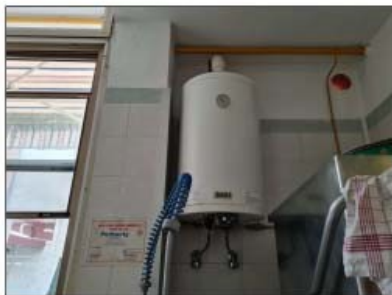
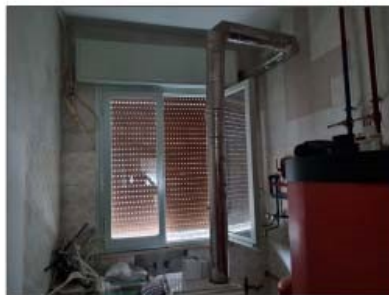
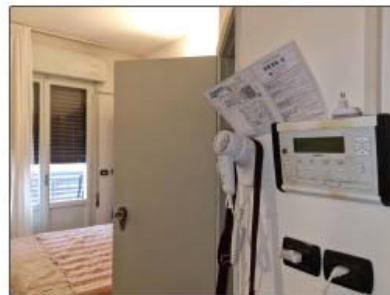
Le utenze di gas, acqua, enel e telecom sono autonome e allacciate alle linee dei sottoservizi presenti nella strada pubblica.

FOTO 82 - IMPIANTI CANTINA

FOTO 83 - IMPIANTI CANTINA

FOTO 84 - QUADRO ELETTRICO

FOTO 85 - ACCUMULO ACQUA CALDA

FOTO 86 - TERMOARREDO

FOTO 87 - SPLIT RAFFRESCAMENTO

FOTO 88 - IMPIANTO ANTINCENDIO

FOTO 89 - IDRANTE ANTINCENDIO

FOTO 90 - POMPA DI CALORE ESTERNA
RAFFRESCAMENTO

FOTO 91 - SCALDACQUA CUCINA

FOTO 92 - CENTRALE TERMICA
DEPENDANCE

FOTO 93 - IMPIANTI ANTINCENDIO

Sarà comunque a carico dell'acquirente fare verificare a sue spese gli impianti tecnologici esistenti (elettrico, idrico-sanitario, gas e scarico), per prevenire eventuali problematiche connesse all'eventuale mancata manutenzione ordinaria e/o controllo dell'efficienza da parte dei precedenti proprietari o gestori.

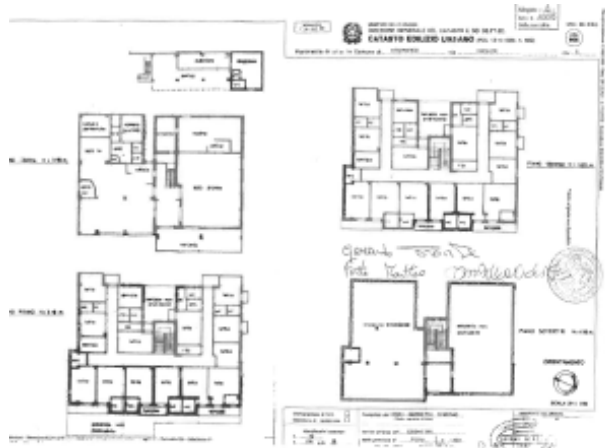
ATTO DI COMPRAVENDITA del 30.12.2021

Albergo di n. 3 piani formato da n. 28 camere con bagno e balcone esclusivi, di cui 2 senza balcone/bagno esclusivi e n. 8 con balcone e bagno cieco.

Via Euclide n.5 Villamarina di Cesenatico distinto in Catasto Urbano al Foglio 40 Part. 226 Sub 3 e Catasto Terreni Foglio 40 Part. 226 (ente urbano di mq 771).

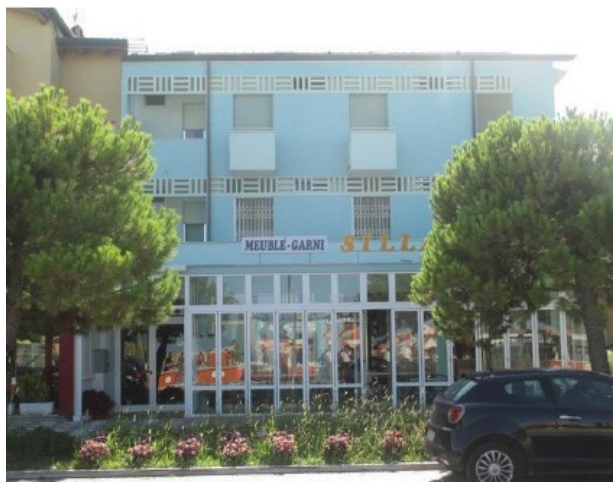
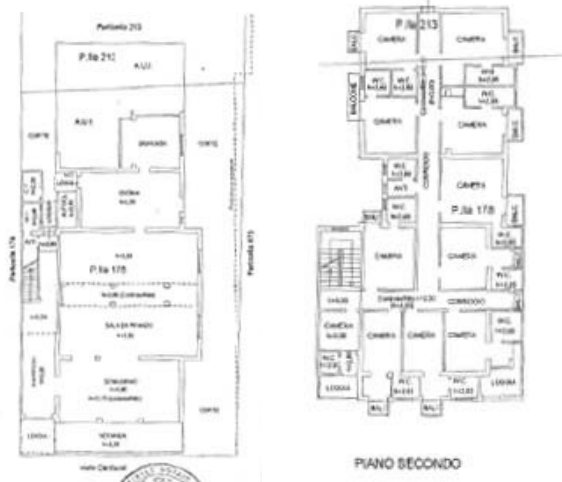
ATTO DI COMPRAVENDITA del 04.12.2019

Viale Carducci n.328 Villamarina di Cesenatico distinto in Catasto Urbano al Foglio 40 Part. 178 Sub 5, 213 graffato 9 e Part. 178 Sub 6, 213 graffato 10.

Albergo di n. 4 piani formato da n. 20 camere con bagno e balcone esclusivi, di cui 2 singole, 2
