**TRIBUNALE DI PALERMO
SEZIONE VI CIVILE
ESECUCIONI IMMOBILIARI**

Procedura esecutiva n. 263/2023 R.G.Es.

Perizia di stima immobiliare
(Abitazione sita in Palermo in via Andrea Morosini n. 1/B – piano terzo)

Esperto Stimatore: arch. Carlo Surdi

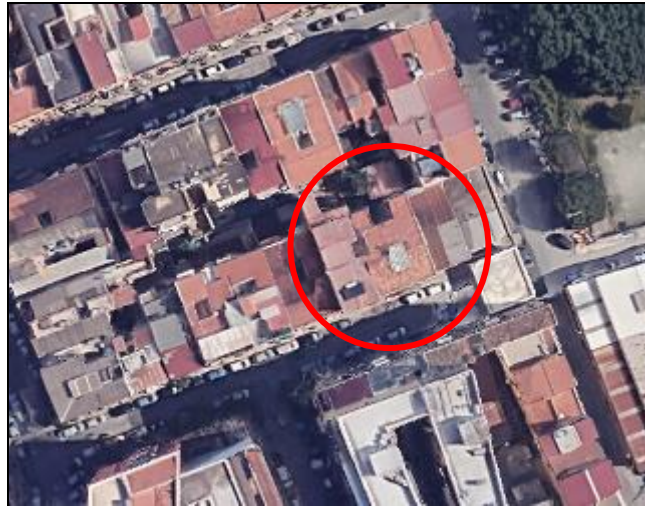
Ortofoto attuale (fonte Google Maps)

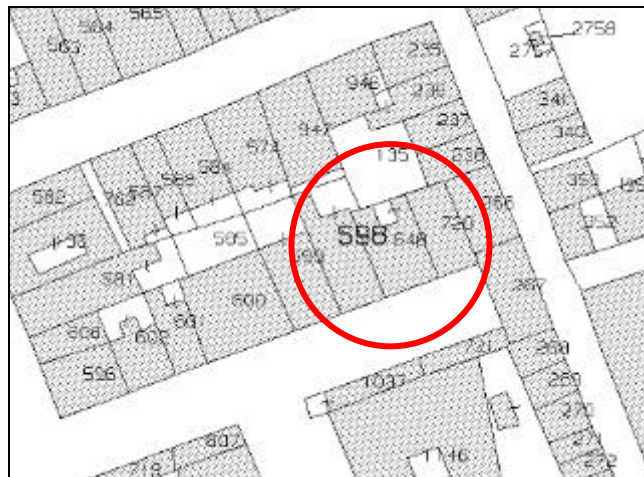
Stralcio dell'estratto di mappa catastale

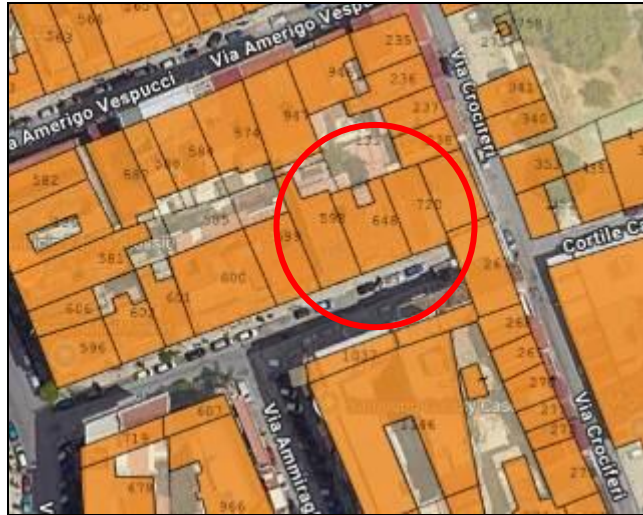
quanto pignorato e la situazione reale dei luoghi, a meno della particella indicata in mappa (648) che risulta errata.

Sovrapposizione ortofoto attuale e mappa catastale

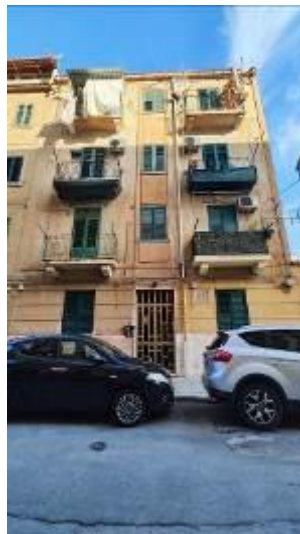
Il lotto è costituito da un appartamento ubicato al terzo piano di un edificio sito in Palermo in via Andrea Morosini n. 1/B. Il fabbricato si sviluppa su quattro elevazioni fuori terra (piano rialzato e tre piani in elevazione) e presenta struttura in muratura portante e copertura a falde inclinate. Il prospetto è rifinito con intonaco per esterni.

Prospetto via Morosini

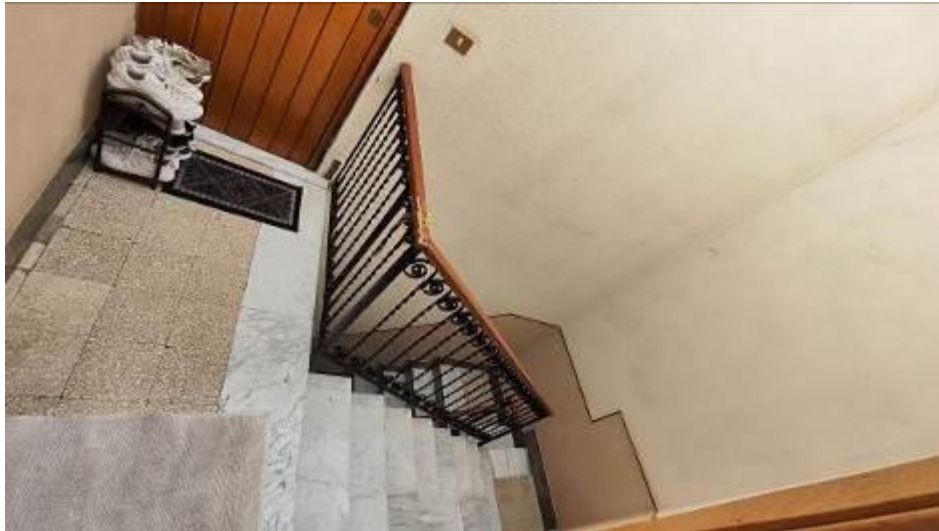
L'accesso all'edificio avviene mediante un portoncino in alluminio e vetro, oltrepassato il quale ci si immette nell'androne condominiale che consente, a sua volta, l'accesso all'immobile oggetto di pignoramento esclusivamente mediante scala, in quanto l'edificio non è dotato di impianto ascensore.

Vano scala condominiale

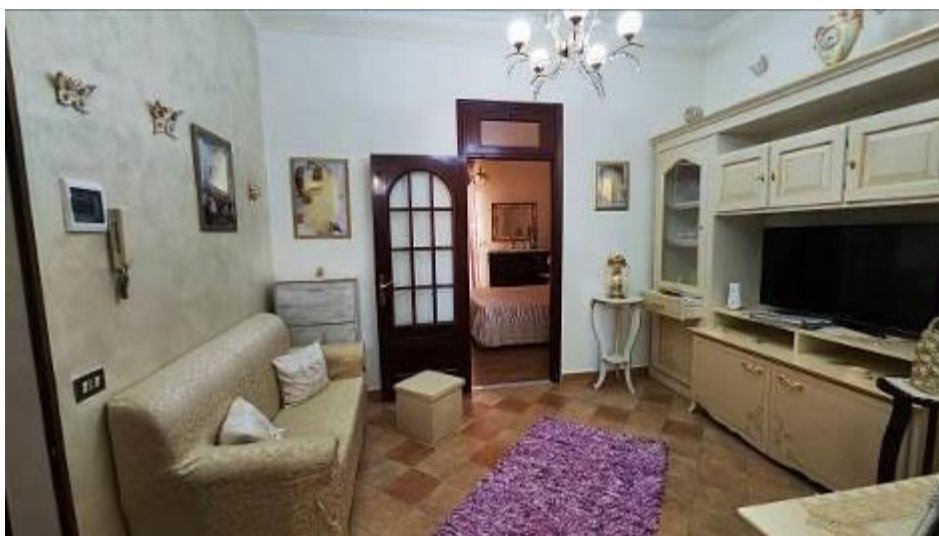
Oltrepassando una porta in legno blindata ci si immette nel soggiorno dell'appartamento. Da questo è possibile accedere, mediante una porta posta sulla sinistra alla camera da letto principale, mentre mediante un arco posto sulla destra alla cucina. Da questa è quindi possibile accedere ad un breve corridoio che consente di accedere ad una seconda, piccola, camera ed al servizio igienico. L'unità immobiliare è dotata di un unico balcone, posto in corrispondenza del prospetto principale, accessibile dalla camera da letto principale.

Ingresso-Soggiorno

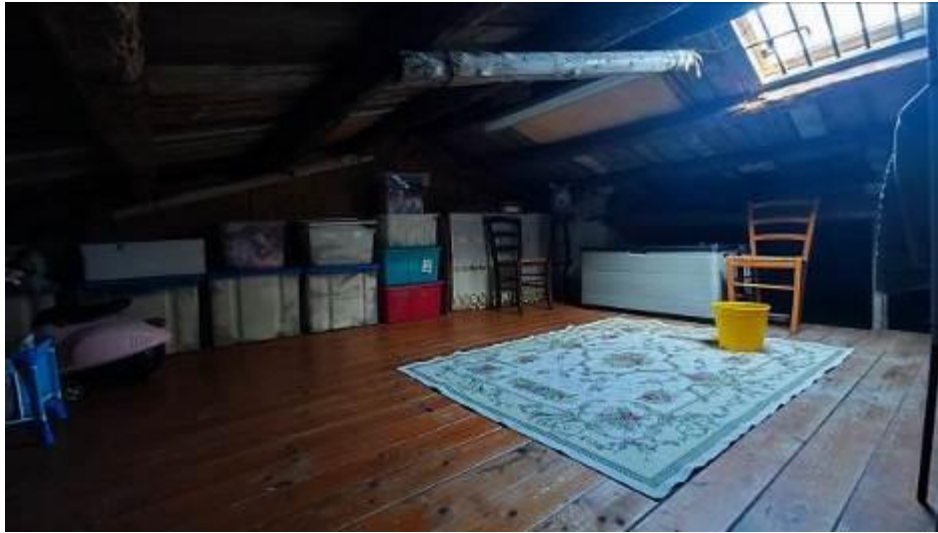
Si rileva che l'unità immobiliare è dotata inoltre di una soffitta, ricavata nell'intercapedine tra il tetto a falde e la copertura dell'appartamento, accessibile

mediante realizzazione di un foro sul soffitto della camera da letto principale ed installazione di una scala in legno.

Soffitta
