TRIBUNALE ORDINARIO DI FORLÌ

89/2024

RELAZIONE TECNICA ESTIMATIVA

02.01) IMMOBILI RISULTANTI DAL PIGNORAMENTO - IDENTIFICAZIONE - PIENA PROPRIETA' HOTEL FABBRI'S, DEPENDANCE E PISCINA

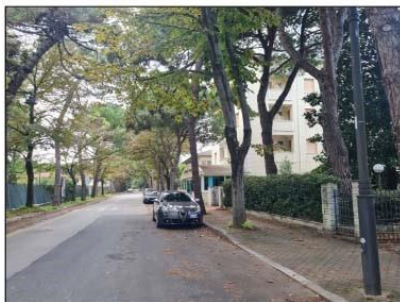
FOTO 01 - VIALE DEI PINI

Tale dominante presenza di importanti alberature lungo il famoso viale dei Pini, se da un lato fornisce un gradevole impatto estetico, espone le strutture presenti sulla strada al rischio di crollo delle vecchie alberature ormai molto inclinate.

Infatti i pini esistenti presentano oggi un andamento molto inclinato che si è adattato negli anni a causa della presenza di fabbricati molto vicini alla strada, del costante aumento di superfici impermeabili e degli interventi di manutenzione e potatura non adeguati.

Tale particolarità espone la veranda dell'albergo costruita in confine con la viabilità e parte della struttura principale al rischio di coinvolgimento nell'eventuale crollo delle alberature della strada.

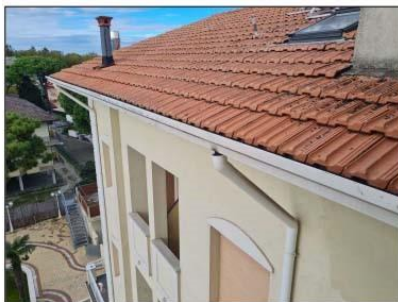
FOTO 14 - VISTA DELLA COPERTURA

Le problematiche emerse di umidità, ristagni di acqua e infiltrazioni che sono state sollevate durante il primo sopralluogo dall'attuale gestore, sono riferite alla copertura della veranda d'ingresso, alla copertura della struttura multipiano, al sistema di raccolta dell'acqua piovana nell'ultimo piano e al piano interrato.

Da un esame visivo le problematiche rilevate sono connesse ad un'impermeabilizzazione inadeguata delle coperture interessate e dalla mancata pulizia e/o manutenzione ordinaria del sistema di raccolta dell'acqua piovana, compreso il ristagno di acqua piovana nel piano interrato causato da un evento piovoso consistente a settembre/ottobre 2024.

Trattandosi di struttura del 1965, le operazioni di pulizia e manutenzione ordinaria devono essere rigorosamente effettuate ogni anno e pertanto la struttura oggi, ad esclusione delle operazioni di pulizia e manutenzione ordinaria annuali, si trova in condizioni di efficienza ed immediato utilizzo.

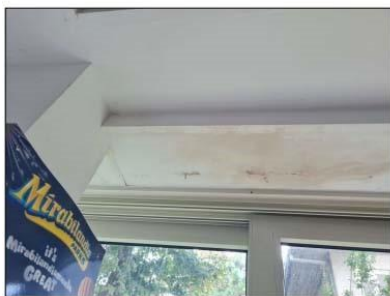
FOTO 97 - INFILTRAZIONE CONTROS.

Le aree ammalorate del controsoffitto della veranda sono causate da una non idonea impermeabilizzazione della copertura con interessamento delle apparecchiature d'illuminazione integrate nel controsoffitto.

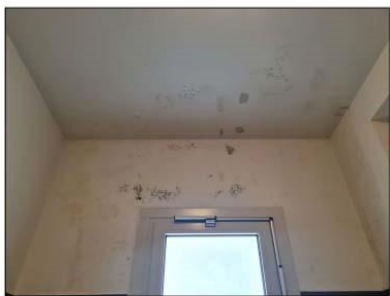
FOTO 100 - INFILTRAZIONI E MUFFE

Anche l'infiltrazione in corrispondenza delle camere dell'ultimo piano dipende da una non adeguata impermeabilizzazione della copertura e da una carente manutenzione del sistema di raccolta dell'acqua piovana.

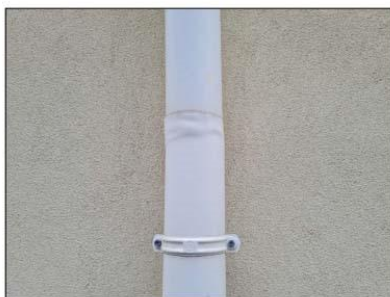
FOTO 106 - PLUVIALI

In ultimo, per meglio inquadrare le problematiche di degrado ed usura della struttura, si segnalano alcune fessurazioni per mancanza di giunti di dilatazione, lieve assestamento strutturale negli elementi edilizi, fessurazioni e piccoli distaccamenti delle soglie in marmo e piccole deformazioni dei pluviali in ferro o pvc.
