**Tribunale di Termini Imerese**  
**PROCEDURA DI ESECUZIONE IMMOBILIARE**

**PERIZIA**

<p><b>RAPPORTO DI VALUTAZIONE</b> <b>Lotto 001</b></p>
--

**Abitazione di tipo popolare [A4] sito in Collesano (PA) CAP: 90016, Salita Duomo, 9**

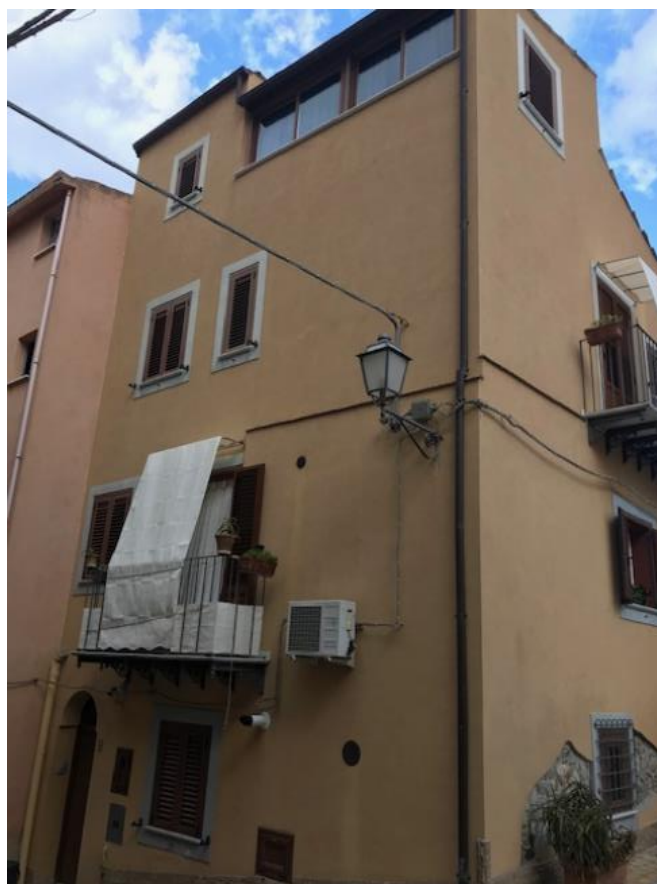
prospetto su via A. Manzoni

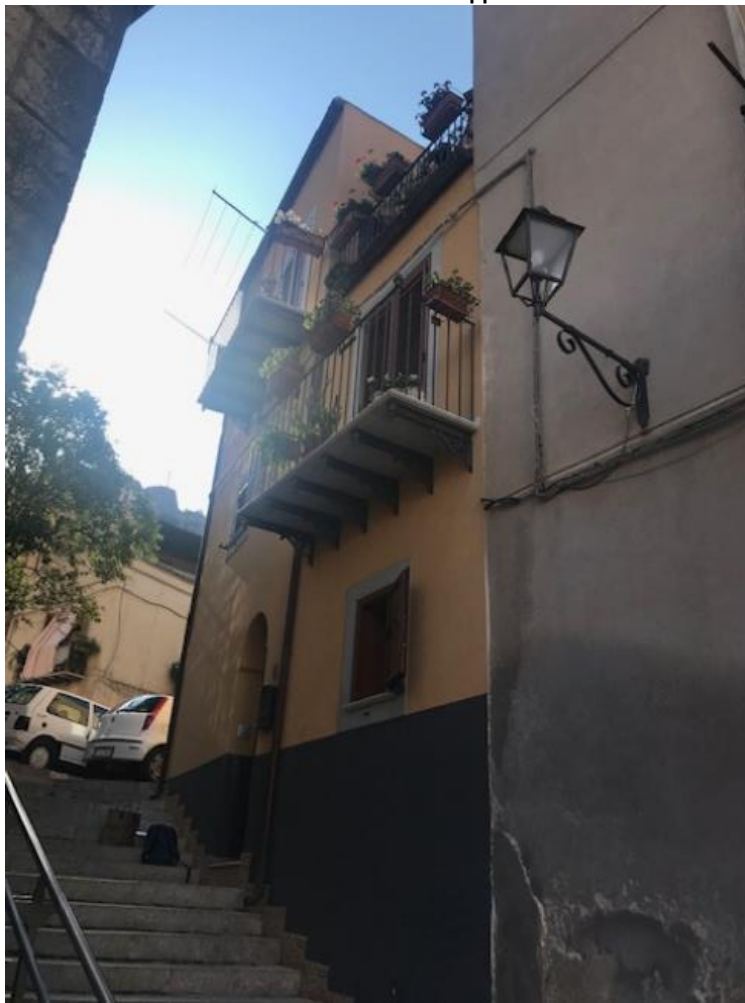
Prospetto su Salita Duomo

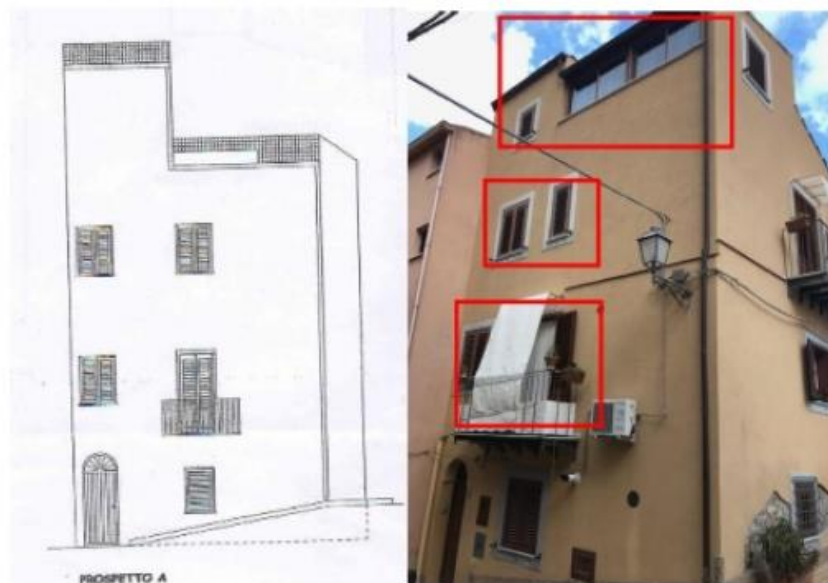
Appartamento - tavola 1 confronto prospetti

**Prospetto su via A. Manzoni** con evidenziate le diverse posizioni e dimensioni delle aperture e la presenza di una finestra realizzata ex novo e di volume abusivo al piano terzo.

Regolarizzabili mediante: demolizione e ripristino e presentazione di sanatoria ex art.36 del DPR380/01. Descrizione delle opere da sanare: Le diverse posizioni delle aperture nonché la diversa dimensione sono sanabili con la presentazione di sanatoria ex art.36 del DPR 380/01. Si potrà, così, regolarizzare anche l'apertura ex novo della finestra a piano terzo. E' possibile applicare l'art.36 poichè sussiste la doppia conformità in quanto: all'epoca della ristrutturazione (anno 2006) ed esecuzione delle opere con vigente il Programma di Fabbricazione, il fronte sulla Piazza che quello su via Manzoni ricadevano in area in cui era consentita la ristrutturazione edilizia per cui era consentita la modifica di prospetti. Oggi, con il PRG in vigore dal 2008, l'area ricade in zona A dove sono consentiti, tra gli altri, gli interventi di ristrutturazione edilizia. Si procederà, pertanto, alla stesura di computo delle opere difformi per la determinazione, in misura doppia, dell'oblazione. Non verranno computate come opere, le diverse posizioni delle finestre in quanto previste in progetto. Si ritiene invece che si debba calcolare la sanzione di €.1.000,00 da inglobare al procedimento dell'art.36, per la diversa distribuzione degli spazi interni e la diversa destinazione di alcuni di essi (wc al posto della cucina etc.). E' opportuno precisare che, nell'ambito del procedimento ex art.36, si dovrà anche procedere (viste le varie differenze di spessore della muratura e alcune porzioni di essa mancanti a piano terra, nonché le posizioni diverse delle finestre) ad una verifica strutturale, con eventuale prelievo di campioni e relative verifiche presso laboratori, dell'intero fabbricato (N.T.C. 2018) ex art.96 del DPR 380/01. Per quanto concerne: la modifica della falda di tetto inclinato, sostituita da un terrazzo piano calpestabile a piano primo con conseguente aumento di superficie, l'ampliamento del terrazzo di ultimo piano ( con relativa copertura e chiusura) modificando la falda del tetto nonché l'apertura che, dal vano consente l'accesso al terrazzo, l'apertura su prospetto salita Duomo a piano terzo ed anche quella a piano primo, non sono sanabili pertanto va computato il costo per la demolizione ed il ripristino dello stato originario e conforme al progetto. Si precisa al riguardo che, il fronte su salita Duomo (da quanto indicato nel Programma di Fabbricazione vigente al 2006, rientrava in area dove era consentita manutenzione straordinaria ed ordinaria che "esclude la modifica della forma e della posizione delle aperture esterne, del tipo e della pendenza delle coperture". L'ampliamento del terrazzo su manto di copertura, va altresì ripristinato per ritornare al rapporto di copertura che non può essere superiore del 10% della superficie coperta dell'edificio (come del resto graficizzato nel progetto) e quindi non superiore a mq.6.00.

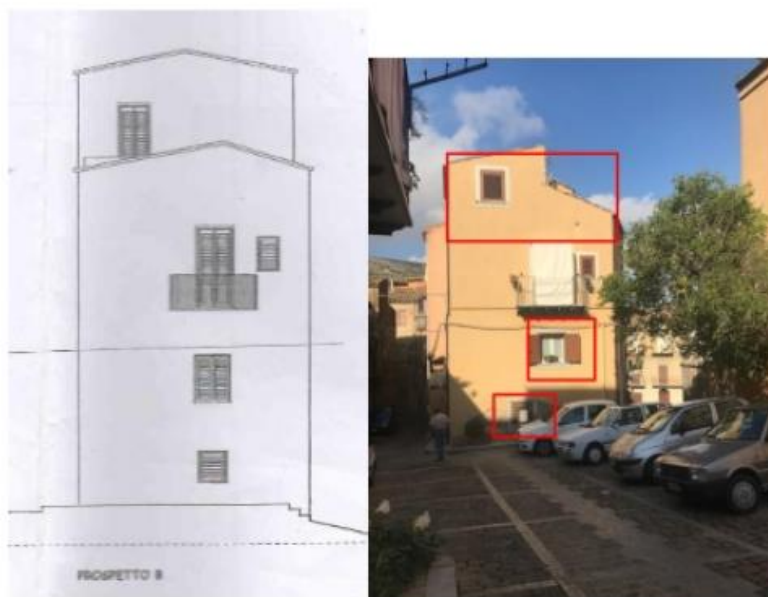
Appartamento - tavola 2 confronto prospetti

**Prospetto su via Duomo**, con evidenziato il volume abusivo con relativa finestra al piano terzo e la diversa posizione delle aperture di piano terra e primo.
