# TRIBUNALE ORDINARIO DI MANTOVA

LIQUIDAZIONE GIUDIZIALE N. 26/2024 R.G. FALL.

## PERIZIA ESTIMATIVA DI BENI IMMOBILI

**UNITA' IMMOBILIARE COSTITUITA DA NEGOZIO CON LABORATORIO E AUTORIMESSA, sita a Curtatone (MN) fraz. di Buscoldo – via G. Marconi c.m.:**

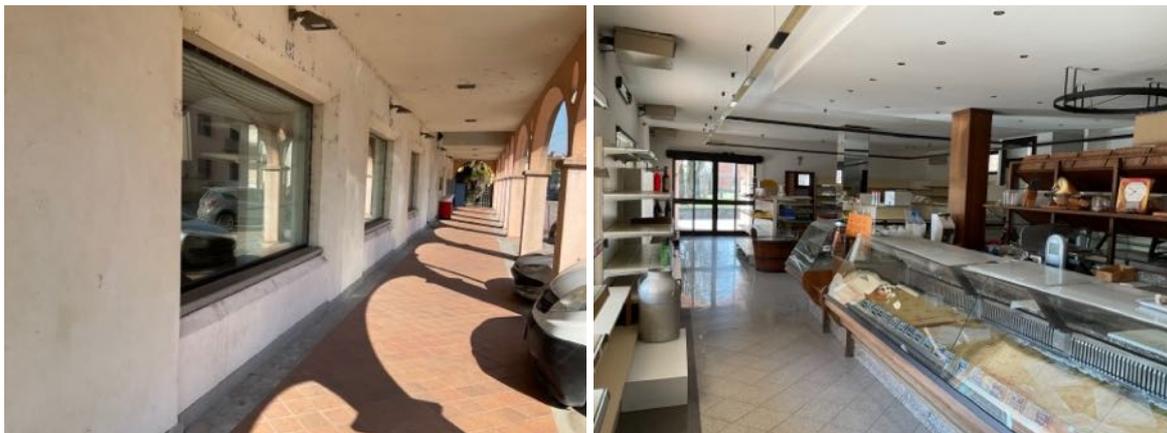
**Descrizione:**

trattasi di unità immobiliare catastalmente a destinazione magazzino e locali di deposito, ma di fatto costituita da un ampio negozio con retrostante laboratorio che veniva utilizzato per la produzione e vendita di prodotti panificati, il tutto posto al piano terra del maggior fabbricato a due piani fuori terra posto sull'angolo tra via G. Marconi e via XXV Aprile, nel Comune di Curtatone (MN) fraz. di Buscoldo; l'unità immobiliare è inoltre dotata di un'ampia autorimessa posta al piano interrato.

Dal punto di vista costruttivo è ipotizzabile che le strutture verticali dell'intero immobile siano composte da muratura portante in laterizio e pilastri in calcestruzzo armato; le strutture orizzontali è ipotizzabile siano costituite da solai in latero-cemento e travi in

calcestruzzo armato, mentre la copertura del fabbricato risulta avere struttura a falde con sovrastante manto di copertura. Il solaio di copertura della zona laboratorio è costituito da lastre in calcestruzzo armato tipo "buasta" con sovrastante manto di copertura formato da lastre in fibrocemento che, tenuto conto del periodo di realizzazione del fabbricato, potrebbero contenere fibre di amianto.

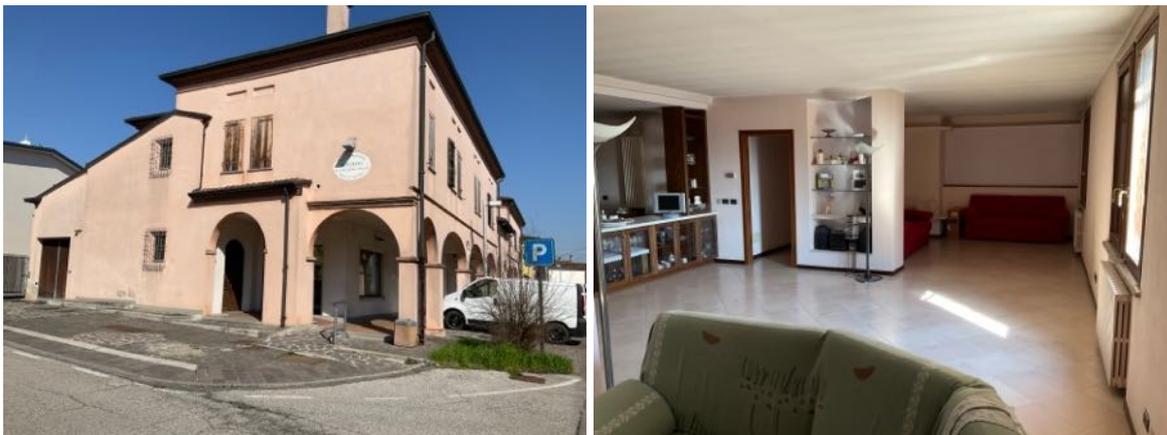
### Descrizione:

trattasi di unità immobiliare a destinazione residenziale costituita da appartamento posto al primo piano del maggior fabbricato a due piani fuori terra posto sull'angolo tra via G. Marconi e via XXV Aprile, nel Comune di Curtatone (MN) fraz. di Buscoldo.

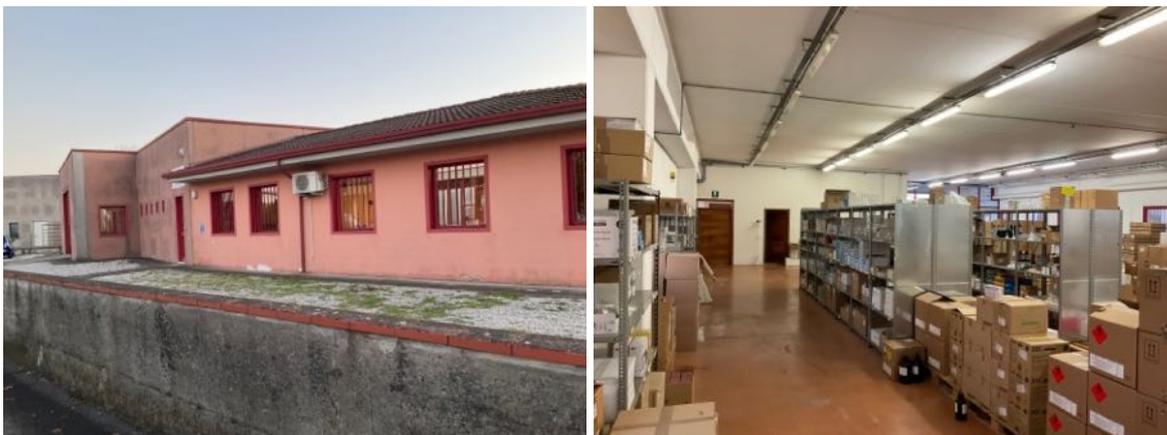
### Descrizione:

trattasi di immobile costituito da capannone ad uso magazzino con annessi uffici e area cortiva di pertinenza, il tutto ubicato nel Comune di Curtatone (Mn), fraz. di Buscoldo, via del Lavoro n. 2.

La costruzione dell'immobile risale all'anno 1990, edificato in forza di regolare Concessione Edilizia n. 267/90 del 11/08/1990 e successive varianti, come meglio sarà descritto in seguito.

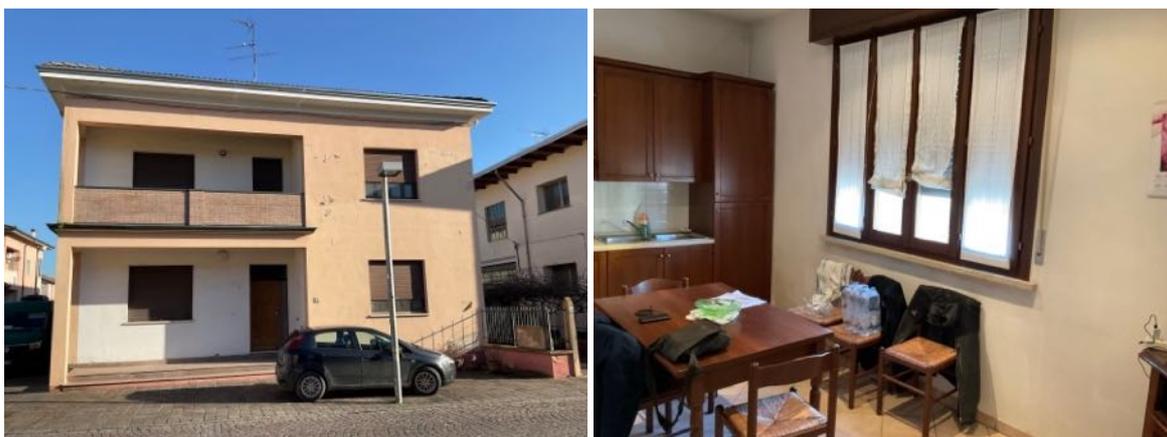
### Descrizione:

trattasi di unità immobiliare a destinazione residenziale costituita da appartamento posto al piano terra del piccolo fabbricato a due piani fuori terra posto sull'angolo tra via G. Marconi e via Salvo d'Acquisto, nel Comune di Curtatone (MN) fraz. di Buscoldo.

L'unità residenziale dal punto di vista distributivo è costituita dall'abitazione formata da ingresso, cucina, soggiorno, studio, camera da letto matrimoniale, ripostiglio, antibagno con bagno e disbrigo (il tutto con una superficie lorda commerciale pari a circa 122,00 mq.); collegati direttamente con l'abitazione, nella zona sud-est, sono presenti due rustici (con una superficie lorda commerciale pari a circa 51,00 mq.). Inoltre l'abitazione è dotata di un piccolo portico prospiciente via G. Marconi (con una superficie commerciale pari a circa 10,00 mq.) e un'area cortiva di pertinenza (con una superficie commerciale pari a circa 60,00 mq.) sempre prospiciente a via G. Marconi a cui si accede da una porzione di rustico precedentemente descritto.

Il rustico con accesso dall'area cortiva risulta costituito da struttura metallica con sovrastante copertura con pannelli di tipo "sandwich".

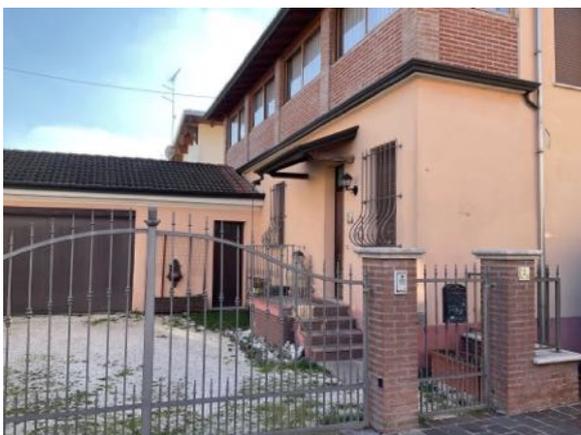
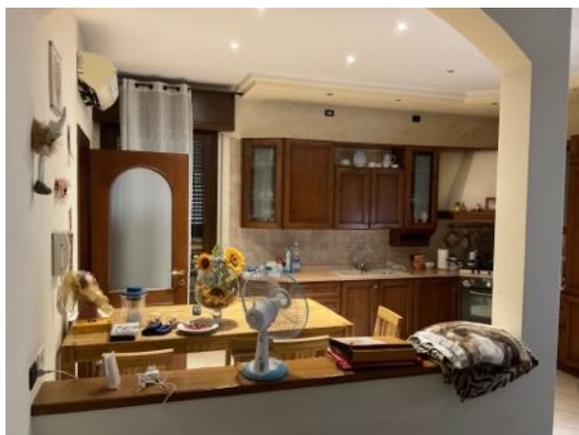
#### **Descrizione:**

trattasi di unità immobiliare a destinazione residenziale costituita da appartamento con autorimessa posto al primo piano del piccolo fabbricato a due piani fuori terra posto sull'angolo tra via G. Marconi e via Salvo d'Acquisto, nel Comune di Curtatone (MN) fraz. di Buscoldo.
