TRIBUNALE DI CASTROVILLARI

ESECUZIONE IMMOBILIARE
PROC. N. 50/17

ARCH. ANTONELLA MARINGOLO
*Ordine Architetti
della Prov. di Cosenza n.653*

RELAZIONE DI CONSULENZA
TECNICA D'UFFICIO

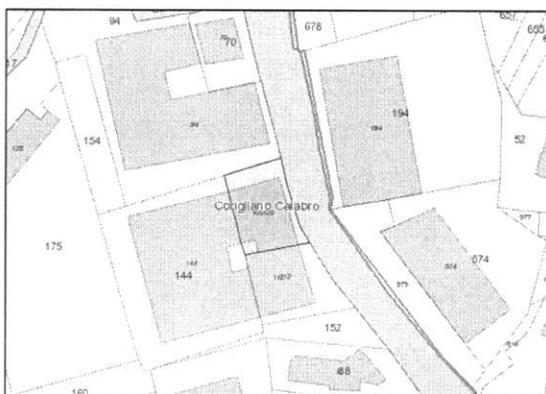
L'unità immobiliare, civile abitazione, è posta al piano secondo, vi si accede attraverso ascensore e/o una scala condominiale, ed è di forma pressoché rettangolare;

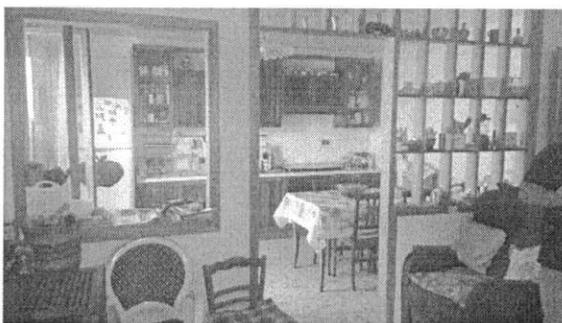
- si accede in ingresso-corridoio dove si affacciano le varie stanze;
- Zona giorno: cucina, sala/pranzo, soggiorno e bagno. Dalla cucina e dalla sala/pranzo si accede ad un lungo balcone che affaccia sul lato anteriore, via Nazionale;
- Zona notte: tre camere da letto ed un bagno, due da letto aprono su due balconi, la terza camera da letto affaccia su spazio interno.

Gli infissi sono in legno con tapparella in plastica logorati dal tempo e dall'usura, i pavimenti in marmettoni e graniglia di marmo, bagni con rivestimento in ceramica uno con vasca e vaso per handicap e uno con doccia, acqua calda prodotta da boiler elettrico, l'impianto elettrico e l'impianto idrico, sono presenti

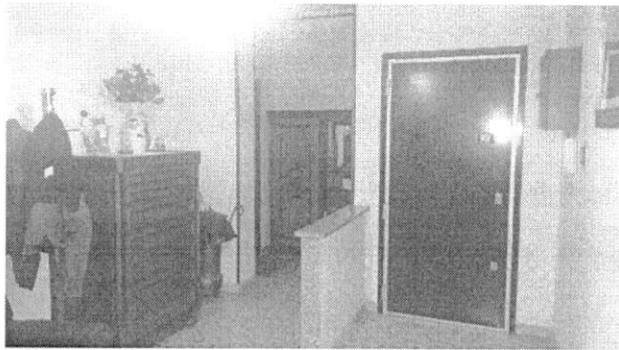
ma non in perfette condizioni perchè logorati dal tempo e dall'usura, l'impianto di riscaldamento pur essendo presente, con elementi riscaldanti in ghisa, non è stato mai funzionante, l'unità abitativa non è collegata alla rete di alimentazione a gas cittadina, pur presente, la cucina funziona con bombola asportabile a gas e il riscaldamento è dato, solo in una stanza, il soggiorno, da una stufa a pellet, le porte sono in legno tamburato, mentre, il portone esterno è di tipo blindato, le pareti sono tinteggiate, i balconi sono pavimentati con piastrelle molto logorate. (cfr. all. n° 4, EDM e planimetria catastale).

- La struttura portante del fabbricato è costituita, in elevazione, da cemento armato, i solai sono in laterocemento.

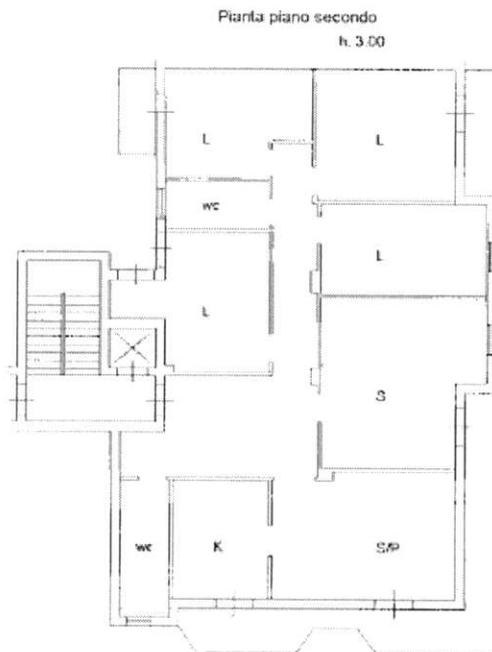
l'intero fabbricato è stato realizzato fine anni 60, inizio anni '70. L'unità immobiliare si presenta in mediocre stato, arredato, vissuto, ma con visibile mancanza di una buona e costante manutenzione ordinaria.

L'intera unità immobiliare si presenta in **mediocre stato di conservazione.**

- **Lo stato generale di conservazione è MEDIOCRE** (cfr. all. n° 5, rilievo fotografico)
