**TRIBUNALE DI MESSINA**  
**Ufficio Esecuzioni Immobiliari**

Procedura esecutiva n. 34/02 R. E. promossa  
dal SICILCASSA c/ [REDACTED]  
[REDACTED]

***CONSULENZA TECNICA D'UFFICIO***

C.T.U. dott. architetto  
***Massimo Passari***

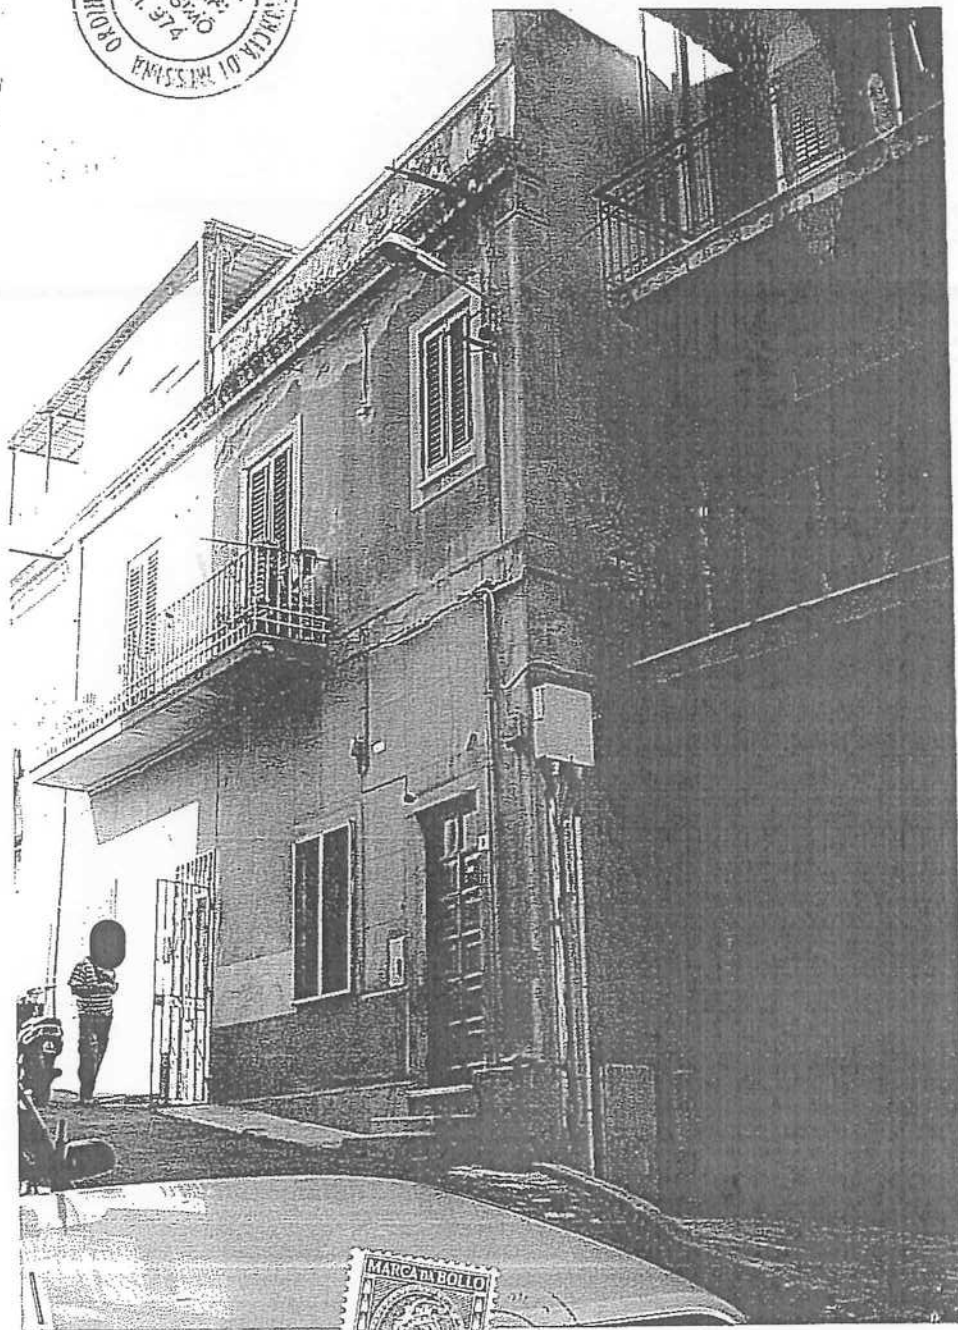
Foto n° 17 - Fabbricato B

via Salita Montesanto ricadente nella partic. n° 580 (vedasi foto dal n. 17 al n. 20 e all. n. 1).

L'accesso al fabbricato "A", per gli appartamenti n° 1 e 2, avviene grazie ad un percorso interpoderale che si diparte dalla via Salita Petrazza (vedasi foto n. 5, 6, e 7), mentre, l'accesso agli appartamenti n° 3, 4 e 5 del fabbricato "B" avviene dalla via Salita Montesanto (vedasi foto n. 17 e 18).
