allegato n. **E.13**

## **Fotografie degli esterni**

*scatti del 17 Febbraio 2025*

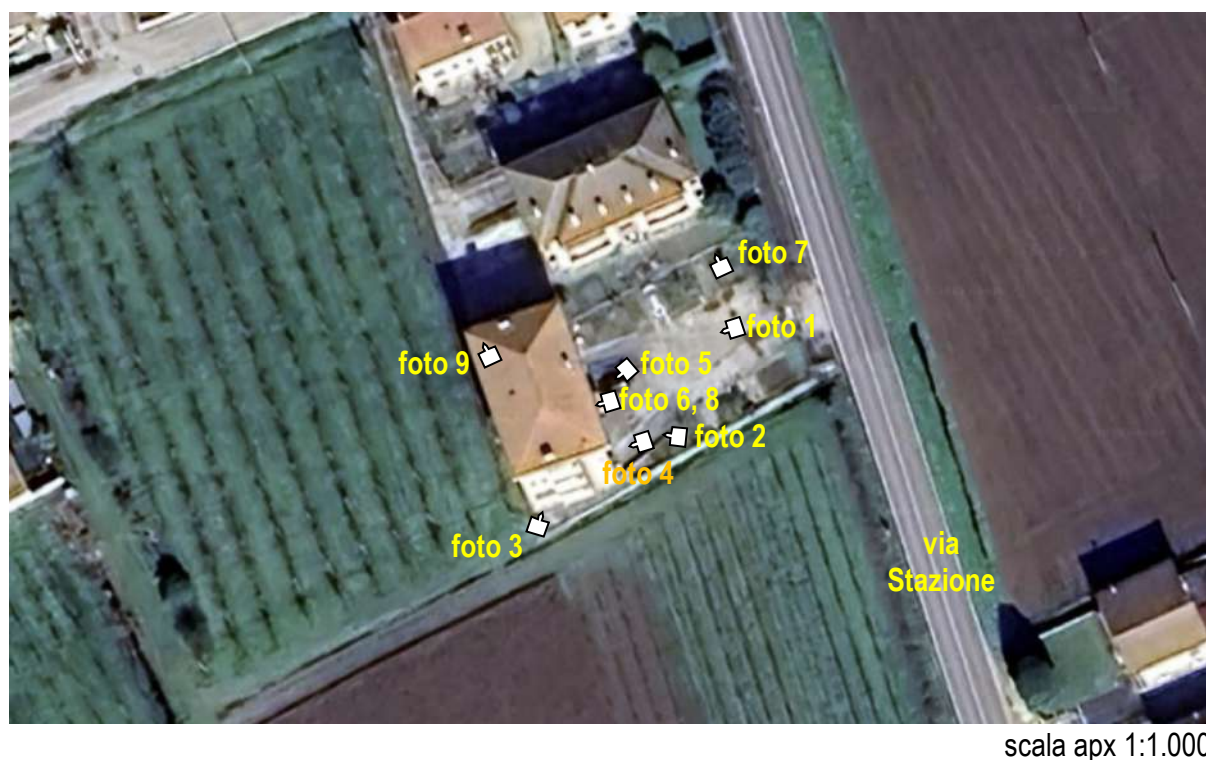
## AEROFOTO 2 – Coni visuali delle foto esterne

Il difetto di verticalità dell'aerofoto costringe a piazzare il punto di scatto della foto n. 9 in posizione apparentemente anomala. In realtà l'armadio contatori del gas si trova nell'angolo più occidentale del lotto m.n. 264 (632), al pianterreno.

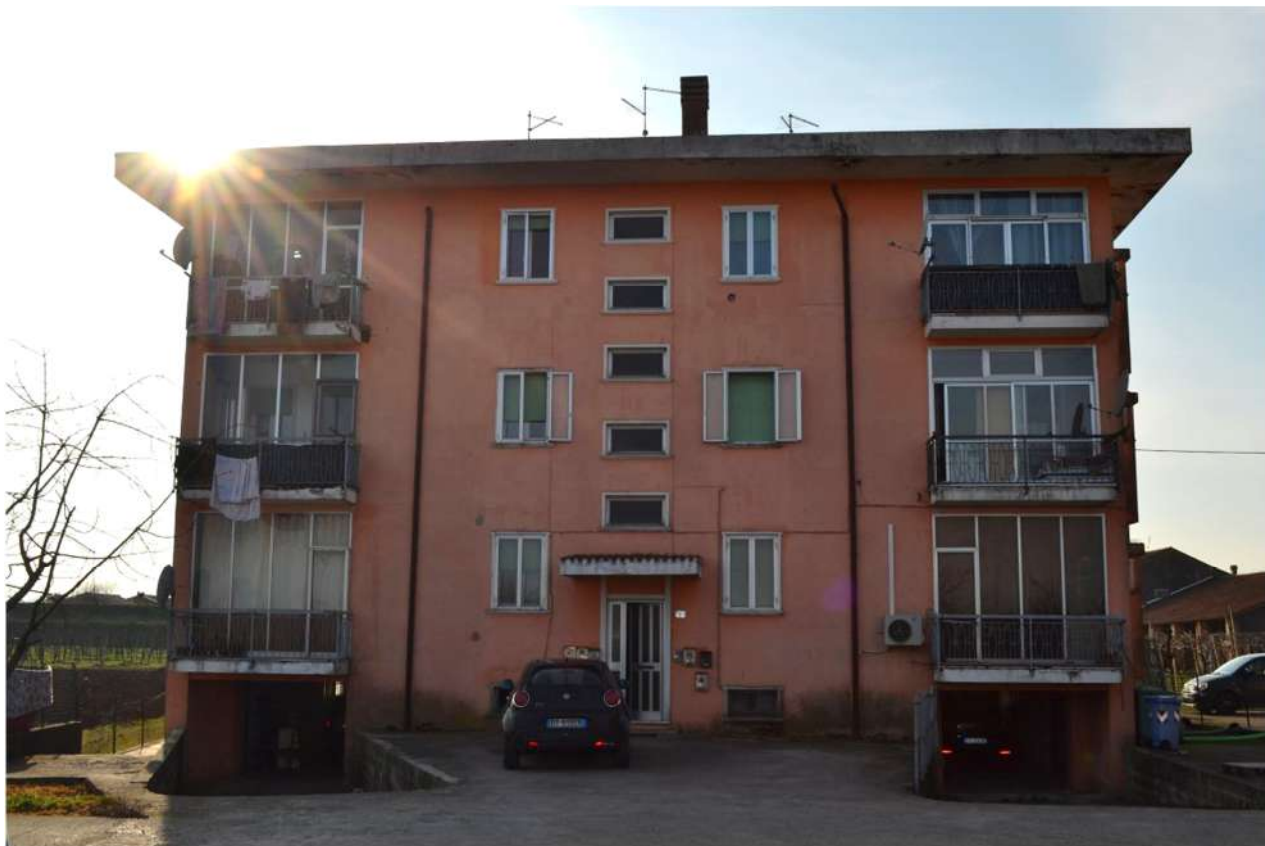
**foto 1** – m.n. 632 (visto da est sul sub 11) – Il lotto unico consta di n. 2 unità, costituite da un appartamento con giardinetto esclusivo, censiti congiuntamente, e da un posto auto coperto, situate nell'ambito di un compendio condominiale sul lato ovest di una strada provinciale. L'insediamento multiproprietà si compone di sei abitazioni, disposte a due a due su tre piani f.t., e da altrettanti garage in via Stazione, nella periferia sudorientale della frazione di Zimella. I beni pignorati si trovano al secondo piano e al seminterrato.

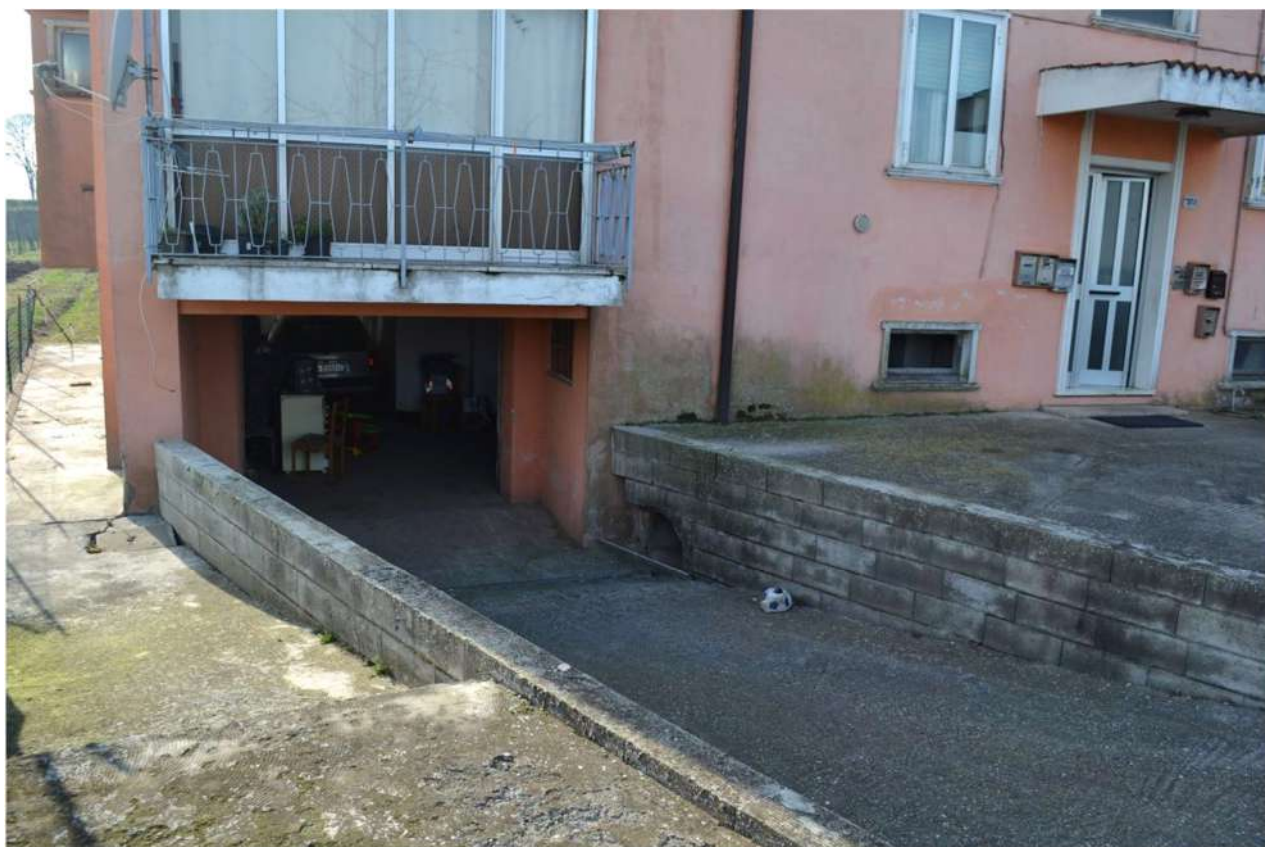
**foto 2** – m.n. 632 (visto da sudest sul sub 11) – L'immobile dove si trovano l'appartamento con giardinetto e il garage, licenziato nell'Agosto 1968 e abitabile dal Marzo 1971, dispone un seminterrato nel quale, entrando da due rampe per le autorimesse, sono allineati i posti auto esclusivi. Trattasi di n. 19 unità, di cui n. 6 appartamenti, n. 6 garage, n. 5 giardinetti e n. 2 bcnc (questi ultimi entrambi staggiti pro quota).

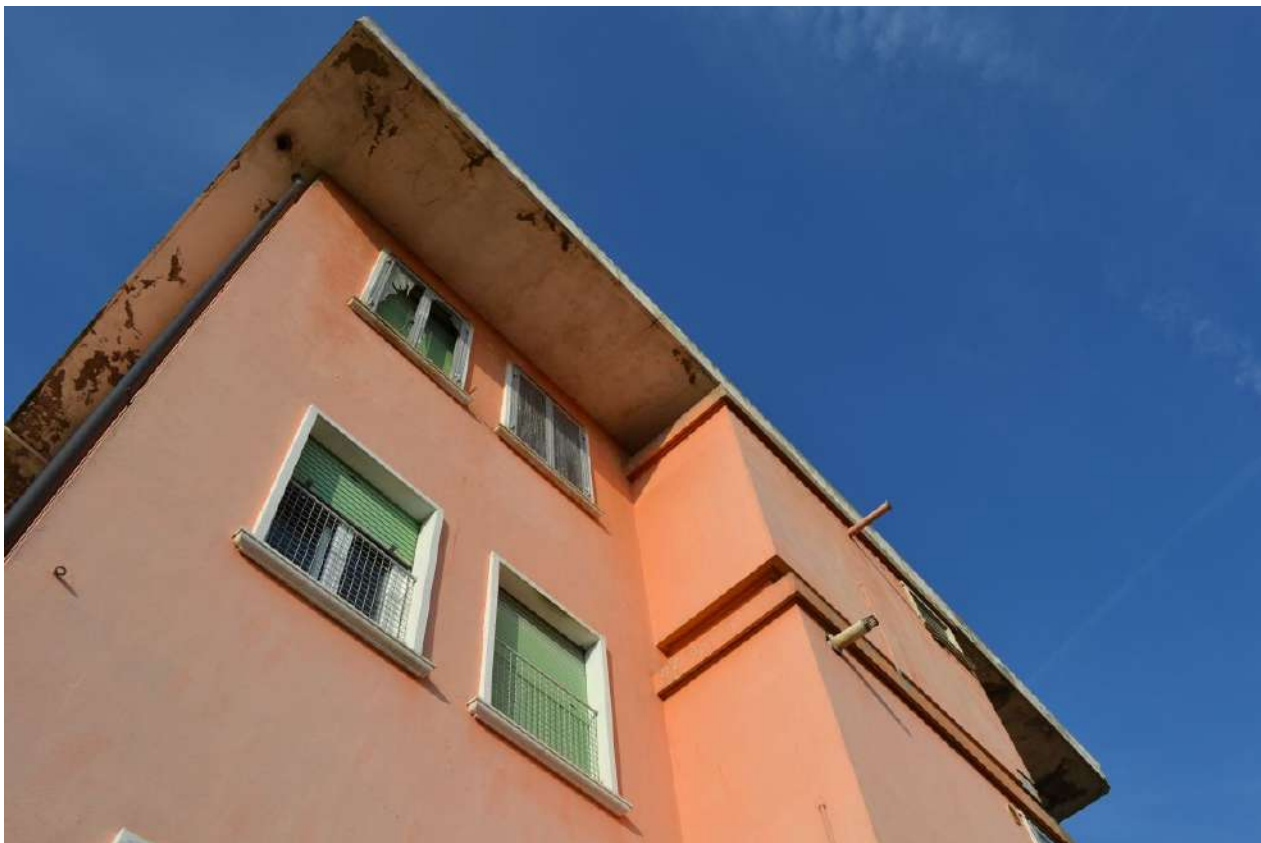
**foto 3** – m.n. 632 (264) sub 5 (visto da sudovest sul sub 11) – Il deperimento del fabbricato – a tutt'oggi sprovvisto di amministrazione condominiale e condotto in autogestione dai comproprietari – pare non essere mai stato presidiato dall'epoca della prima costruzione. I segni dell'età ultracinquantennale del manufatto, dall'esterno, si notano alla base e lungo la linea intradossale di gronda. Alla camera da letto sud dell'abitazione, come si vede dalla foto, manca una delle due finestre. I volumi aggettanti raffigurati sulla destra dell'immagine contengono gli angusti cucinini in dotazione all'immobile.

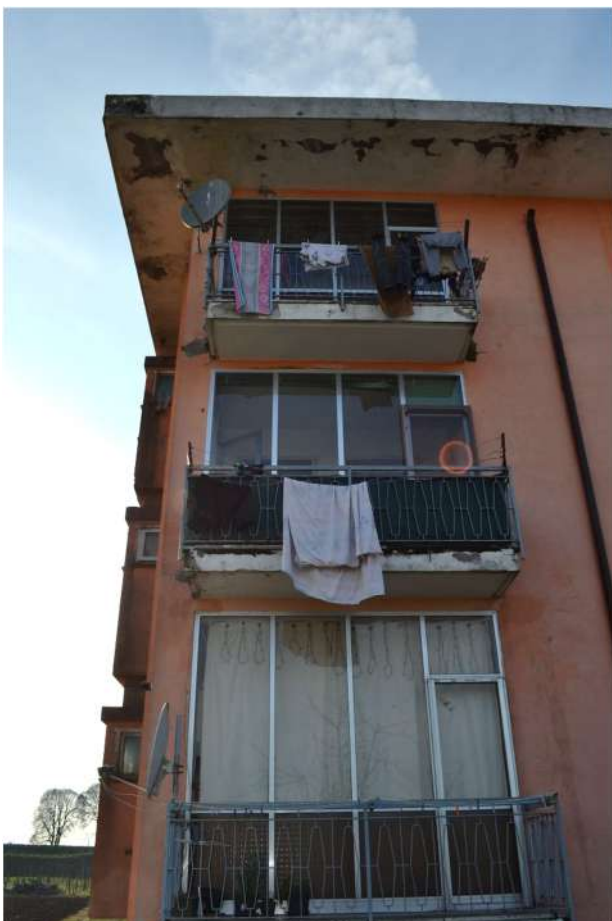
**foto 4** – La soletta del poggiolo sporge da una loggia finestrata. L'unità è quella con la parabola.

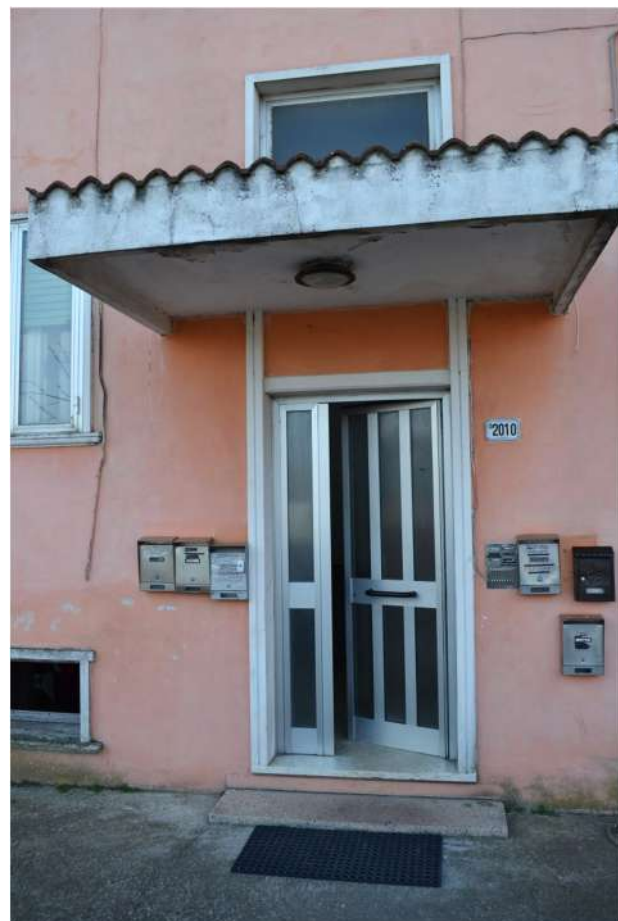
**foto 5** – Il civico riscontrabile sul posto è il numero 2010 di via Stazione.

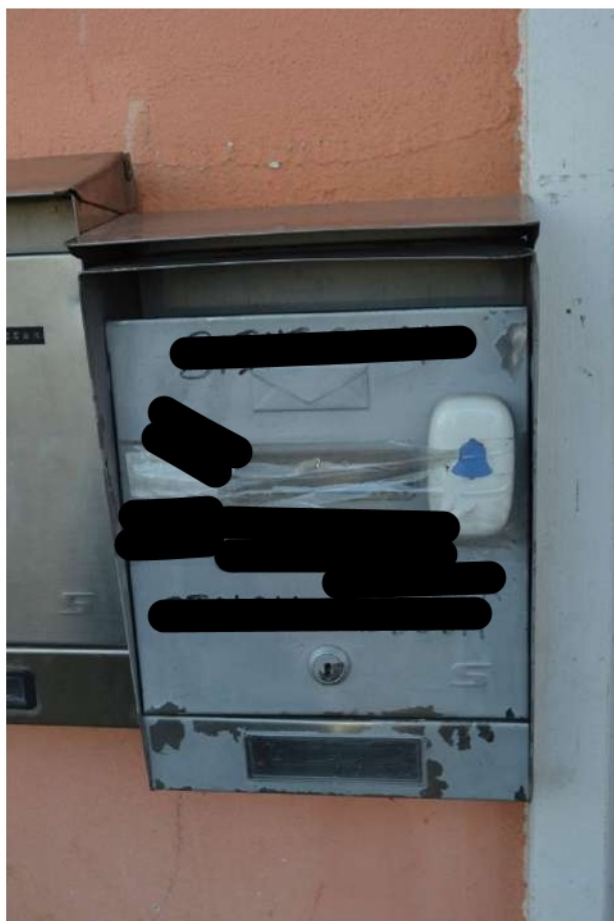
**foto 6** – Sulla cassetta della posta si leggono i nomi dell'esecutato, del fratello e di un terzo soggetto ivi non più residente dal 2018.

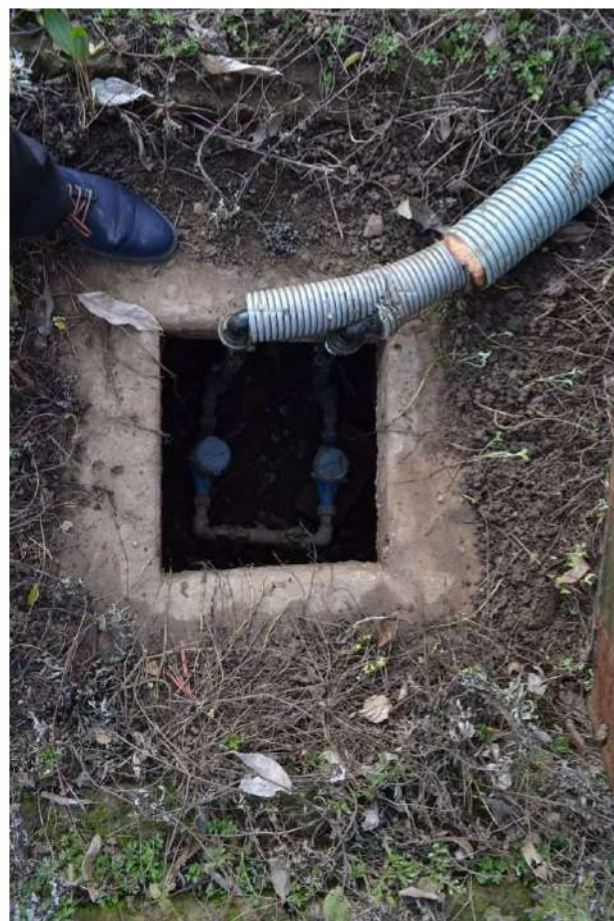
**foto 7** – L'approvvigionamento idrico del condominio è garantito dall'acquedotto consortile. Nel pozzetto di recapito si vedono due contaltri. La mandata di valle è fuori traccia.

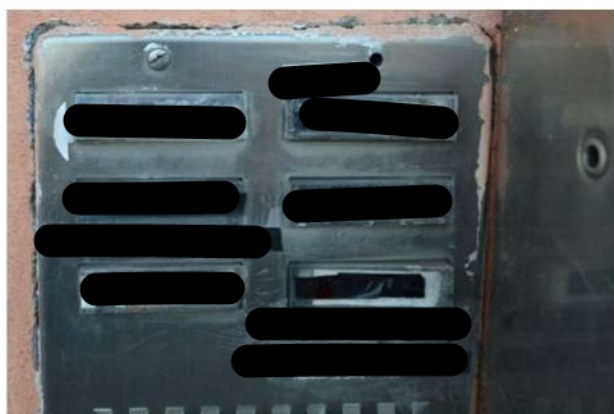
**foto 8** – Sulla pulsantiera citofonica del condominio, che peraltro si presenta in ben misero stato di conservazione, si legge il cognome dell'esecutato.

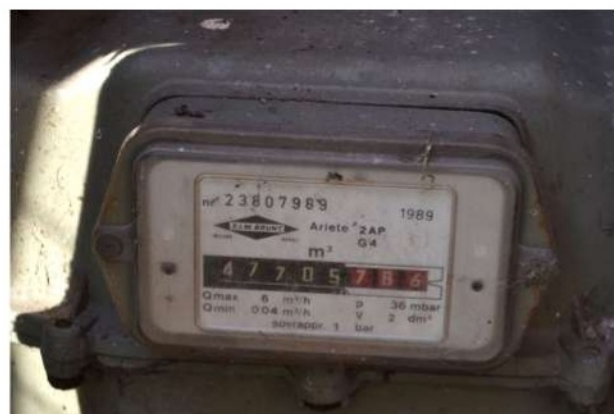
**foto 9** – Sull'obsoleto contatore del gas si leggeva la cifra di 47.705,786 m<sup>3</sup> di consumi complessivi dal 1989. Se così fosse, il fabbisogno annuo di gas naturale dell'abitazione sarebbe pari a medi 1.325 m<sup>3</sup> – dato da registrare col debito beneficio d'inventario.
