TRIBUNALE DI VERONA
ESECUZIONI IMMOBILIARI

PERIZIA DI STIMA
LOTTO UNICO

Procedura esecutiva n. 364/2023 RGE

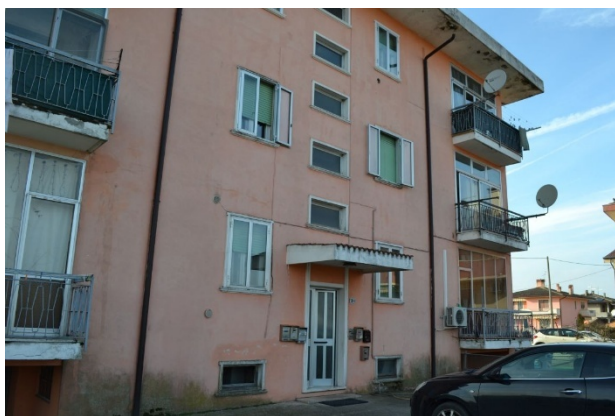
foto 1 - il perimetro della proprietà condominiale, lungo i confini della corte comune esterna, non è visivamente protetto da cortine di alcun tipo. In copertura, gli sporti di gronda lordi raggiungono circa il metro e venti, evidenziando marcato deperimento all'intradosso. I tetti sono a padiglione, con quattro giaciture di falda utili. Tutte le unità sono munite di poggiole verso est

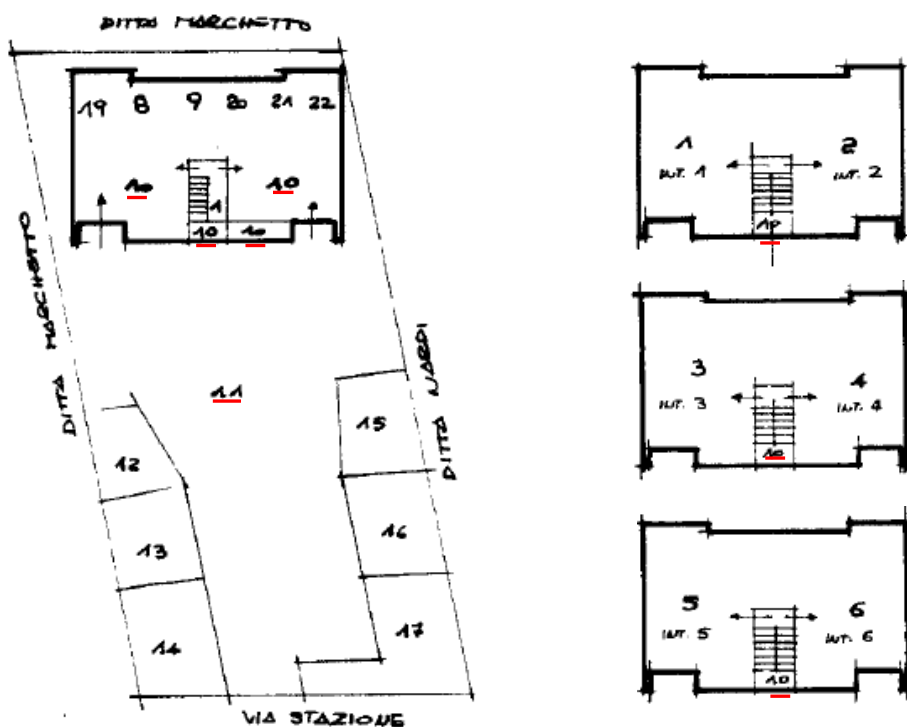
fig. 2 – Sopra, a destra, è riprodotto l'elaborato planimetrico del primo piano sottostrada e della corte comune al pianterreno mentre, a sinistra, dall'alto in basso si vedono gli schemi a vista del rialzato, del primo e del secondo piano. Sia le spese riconducibili al sub 10 che quelle relative al sub 11, in mancanza di tabelle millesimali, all'occorrenza s'intendono suddivise in parti uguali tra le sei proprietà esclusive

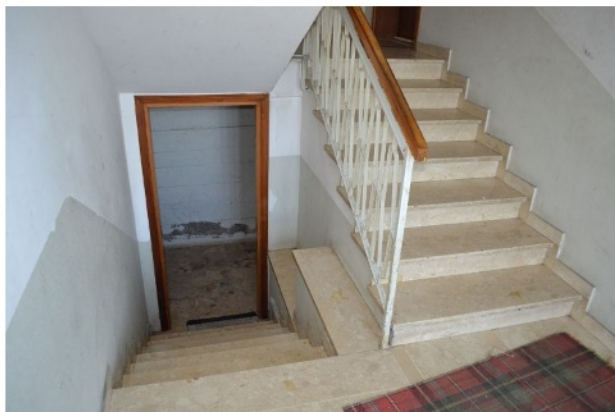
foto 4 - il vano scala comune sub 10, al pianterreno, copre per metà la quota di sbarco al seminterrato e per l'altra metà quella del rialzato. Le gradinate sono su solette rampanti. I rivestimenti sono in lastroni marmorei smaltati; le finiture sono a tinte bianche e beige
