T R I B U N A L E   O R D I N A R I O   D I   B A R I

CONSULENZA TECNICA DI UFFICIO  
PER IL PROCEDIMENTO DI ESECUZIONE IMMOBILIARE  
PROMOSSO DA:

R.G.E. 467/2020

R E L A Z I O N E  
LOTTO 1 e LOTTO 2  
Aggiornata alle richieste  
dell'udienza del 20/3/2024  
riguardo la stima degli immobili

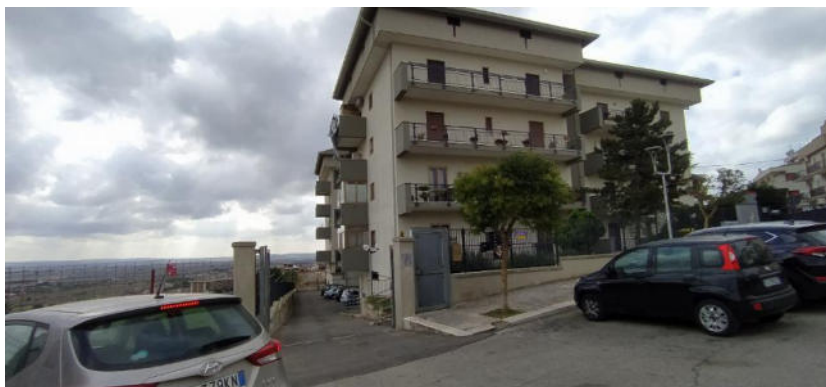
Rampa d'accesso al piano seminterrato dove sono ubicati i locali autorimessa e deposito, si nota come la rampa segua la pendenza del declivio

Quindi l'altezza dei locali al piano interrato ubicati nella parte retrostante del fabbricato, seguono necessariamente la pendenza del declivio, in quanto i pilastri ed i plinti del fabbricato devono seguire necessariamente la pendenza del declivio, per poter appoggiare sulla sottostante roccia, e l'altezza dei locali interrati aumenta di conseguenza, come esemplificato nel seguente disegno.
