TRIBUNALE DI PALERMO
SEZIONE VI - ESECUZIONI IMMOBILIARI

Esecuzione Immobiliare R.G.Es. 398/2024

PERIZIA DI STIMA IMMOBILIARE
LOTTO UNICO

APPARTAMENTO CON CORTE DI PERTINENZA UBICATO IN PALERMO VIA MOGADISCIO, 9 E IDENTIFICATO CATASTALMENTE CON FOGLIO FOGLIO 47, PARTICELLA 1483, SUB 1 GRAFFATA CON LA PARTICELLA 5080 SUB 6, CAT. A/4 PIANO TERRA

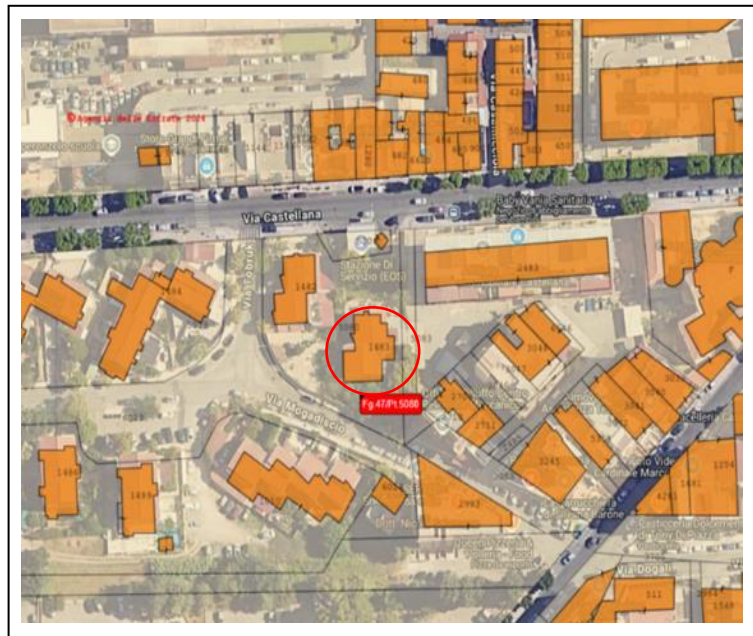
Ai fini dell'esatta individuazione dell'immobile oggetto del pignoramento si è effettuato un raffronto tra una ortofoto satellitare attuale e la mappa catastale con l'ausilio del portale Stimatrix forMaps **riscontrando** la corrispondenza tra quanto pignorato e la situazione reale dei luoghi.

Sovrapposizione ortofoto attuale e mappa catastale tratta da Stimatrix forMaps

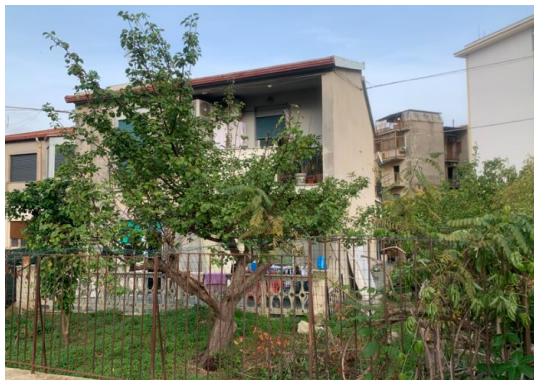
FOTO 1 Edificio in oggetto

Caratteristiche strutturali fabbricato con struttura portante in muratura e cordoli con laterizi rinforzati. Solai in laterocemento, copertura a doppia falda.

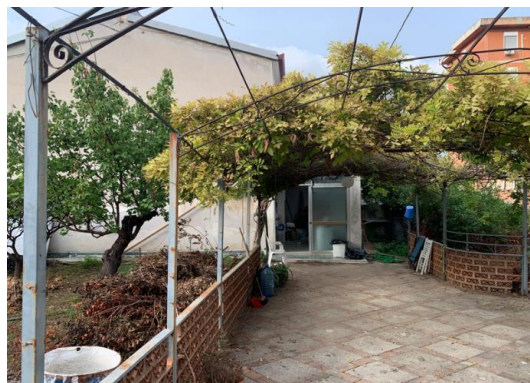
FOTO 3 Veranda

Condizioni di manutenzione dell’immobile Condizioni manutentive sono mediocri per quanto attiene alla veranda e sufficienti per la porzione restante.

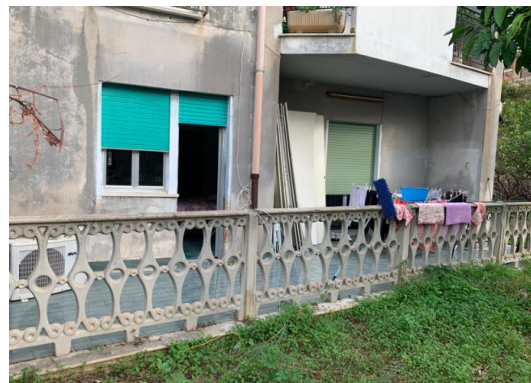
FOTO 11 Terrazza

Nello stato attuale la corte misura 367,43 m² perché una parte è occupata (**illegittimamente** come sarà esplicitato in risposta al quesito n. 6 sulla regolarità edilizia) dalla terrazza ampliata esistente che ha una superficie di 21,17 m²
