TRIBUNALE DI VICENZA
SEZIONE ESECUZIONI IMMOBILIARI

PROCEDURA N. RGE 240/2024

ELABORATO PERITALE

Identificazione beni: Beni in Barbarano Mossano (VI) Via Ugo Foscolo, civ. 6

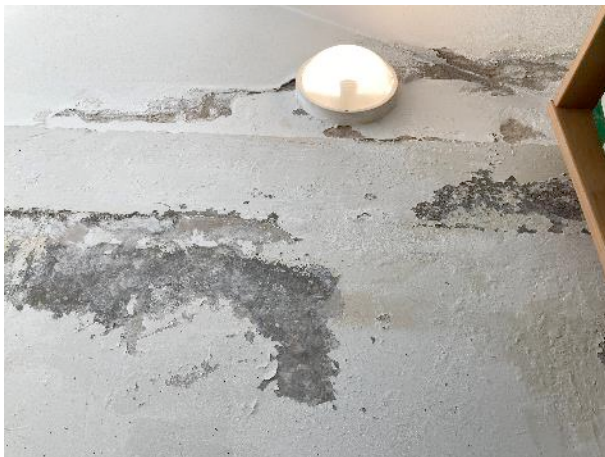
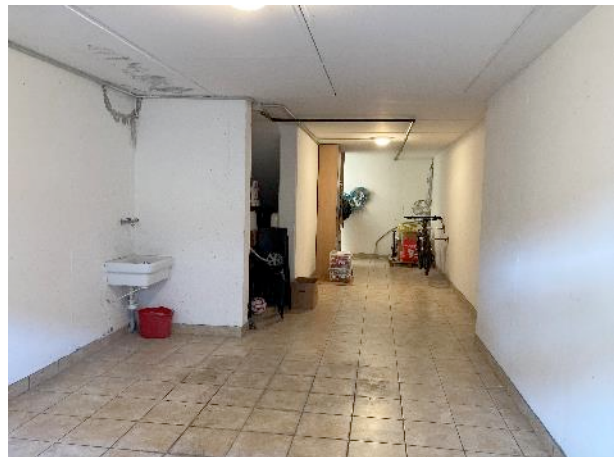
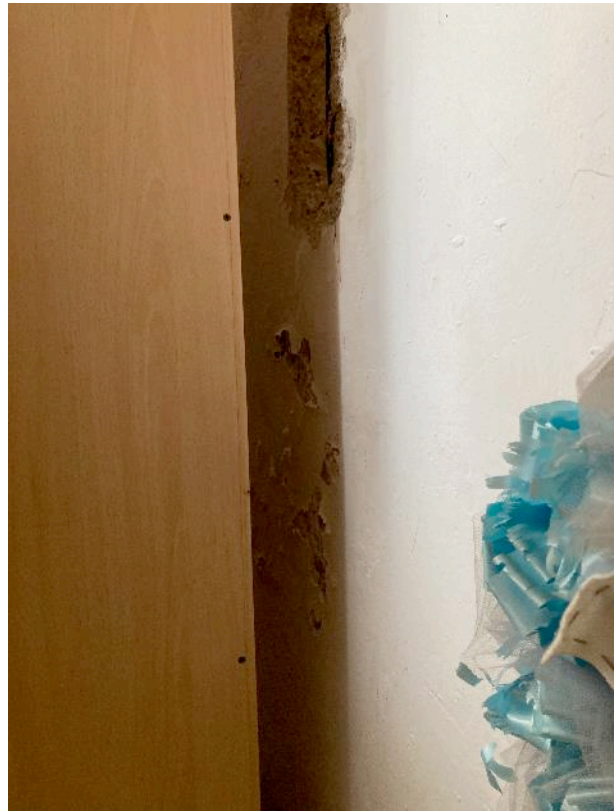
Stato manutentivo: Dato quanto potuto osservare il compendio in oggetto, abitato, si presenta in condizioni di conservazione complessivamente buone.

Ciò fatta esclusione del piano interrato nel quale sono state osservate tracce di infiltrazioni sia su alcune murature che a soffitto, con distacco della tinteggiatura e sfarinamento dell'intonaco.

- t) vizi di carattere "edilizio" per stato di manutenzione e vetustà di elementi strutturali, finiture ed impianti: tracce di infiltrazioni al piano interrato;

- Altri costi e oneri: date le tracce di infiltrazioni osservate, si propone una decurtazione per il risanamento, dato quanto potuto osservare, di circa:

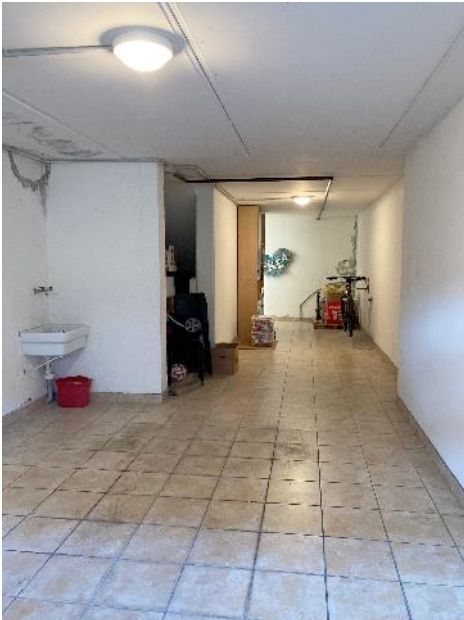
Vista interna: autorimessa
