TRIBUNALE DI LAGONEGRO

Esecuzione Immobiliare 38 - 1988

Perizia dell'Esperto ex art. 568 c.p.c.

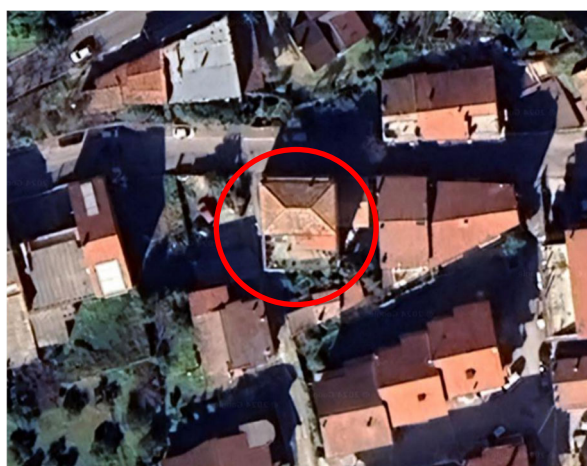
I beni rientrano tutti nel corpo di fabbrica contraddistinto nelle immagini sopra con il cerchio rosso. I Subalterni oggetto della presente perizia, fanno parte della particella 87 e 1763 e confine a Nord con Via G. Garibaldi ad Est con strada vicinale a Sud con la particella 1761 e ad Ovest con particella 516.

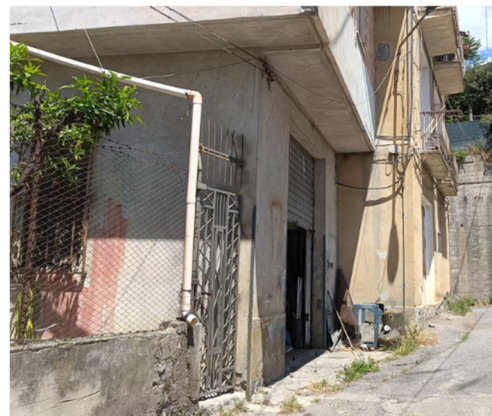
Trattasi di un locale deposito posto al pian terreno che si distribuisce in un unico ambiente principale e un piccolo locale posto nel sottoscala. L'unità immobiliare fa parte di un fabbricato iniziato a costruire negli anni 1960, con struttura mista in parte in cemento armato e in parte in muratura è quest'ultima realizzata in tempi più recenti. Allo stato attuale l'unità immobiliare in oggetto risulta finita in ogni sua parte, con finiture risalenti all'epoca della costruzione sopra citata.

Alla data di sopralluogo il bene contraddistinto con il n. 3 si presentava in discreto stato di conservazione, per il quale necessitano soltanto piccoli interventi di manutenzione ordinaria.

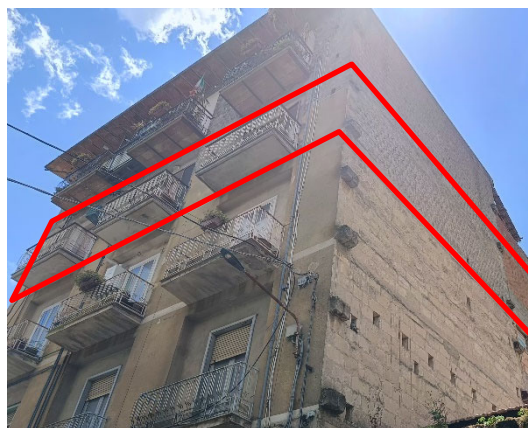
Allo stato attuale l'Unità Immobiliare risulta finita in ogni sua parte, con finiture risalenti all'epoca della costruzione, in pessime condizioni di manutenzione, con infissi in legno, doppi infissi in alluminio, tapparelle in pvc e provvista e priva di riscaldamento. Tale abitazione risulta composta da n.1 cucina, n.1 soggiorno ampio, da n.4 vani, da n.2 bagni, n.1 disimpegno e n.1 ripostiglio. Inoltre è provvisto di esclusivi pertinenziali balconi.

La porzione di fabbricato in esame risulta abusivamente realizzata, quindi non in regola con la normativa edilizia.

Alla data di sopralluogo il bene in oggetto si presentava in pessime condizioni di conservazione, con evidenti infiltrazioni sui soffitti delle camere dovute alla scarsa impermeabilizzazione del terrazzo sovrastante. Per l'immobile in questione necessitano sostanziali interventi di manutenzione per il ripristino degli intonaci dei soffitti, previo l'impermeabilizzazione del terrazzo posto al piano superiore.

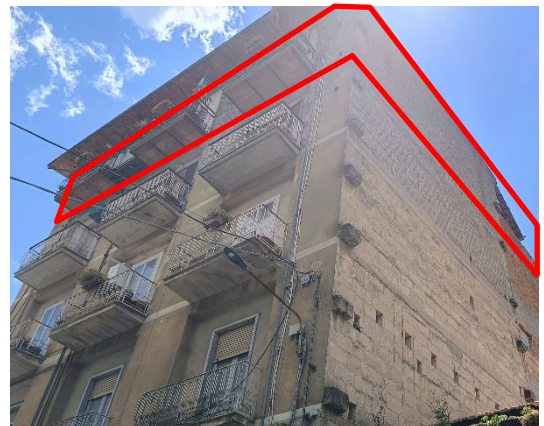
La porzione di fabbricato in esame risulta abusivamente realizzata, quindi non in regola con la normativa edilizia.

Alla data del sopralluogo, lo stato di conservazione del bene risultava discreto. Si sono tuttavia rilevate alcune criticità, in particolare in corrispondenza degli angoli del soffitto dove sono presenti evidenti segni di infiltrazioni d'acqua provenienti dalla copertura.
