TRIBUNALE DI PALERMO

Esecuzione Immobiliare R.G. Es. 135/2023

PERIZIA di STIMA IMMOBILIARE LOTTO UNICO

Unità negoziale n. 1 - Lotto Unico (ABITAZIONE), piano T
Scala D, int. 1 - Via Tindari n. 24, Palermo

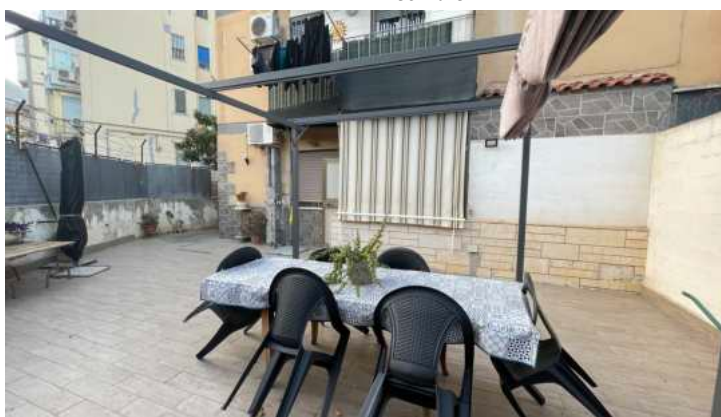
Vista della corte esterna lato soggiorno

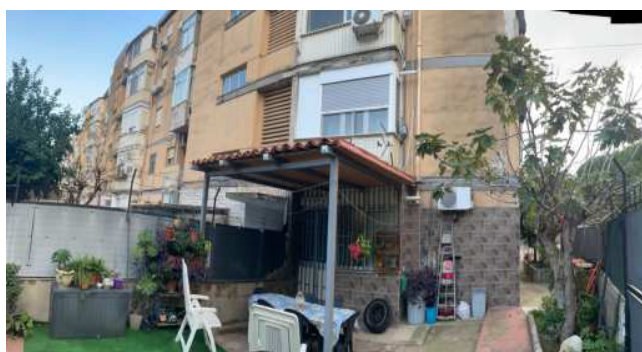
Vista della corte esterna annessa al vano cucina

In riferimento alla realizzazione della tettoia con tavolato in legno sormontato da tegole, ancorata al suolo con elementi verticali in acciaio, si precisa che trattasi di struttura precaria che segue il criterio di facile rimovibilità, secondo l'art. 20 della L.R. n. 4/2003 e la sentenza recente n. 275/2020 **(Consiglio di giustizia amministrativa della Regione Sicilia)** per le verande e tettoie con superficie inferiore a 50 mq, se non realizzate in mattoni e cemento le quali costituiscono manufatti leggeri non soggetti a permesso di costruire purchè "precarie".

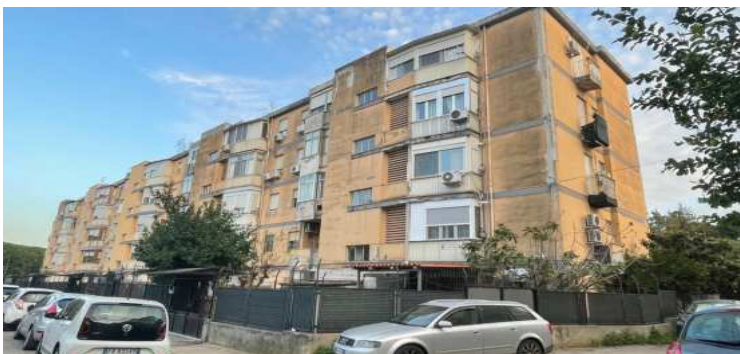
Condizioni di manutenzione esterne: i prospetti necessitano di opere di manutenzione.

La **struttura** nel complesso è di forma regolare, la cui parte verticale dell'edificio è in travi e pilastri in cemento armato del tipo intelaiato, mentre la struttura orizzontale (solai) è in latero-cementizio. La muratura perimetrale di compimento è costituita presumibilmente da conci di tufo, la tramezzatura interna in segati di tufo, mentre la finitura esterna è con intonaco del tipo li Vigni. La copertura risulta piana.

I balconi sono aggettanti per tutti i piani dal primo al quarto. L'edificio è costituito dal corpo scala D interno di collegamento ai vari livelli delle unità abitative e vano ascensore.

Vista Edificio via Tindari numero civico 24, scala D
