TRIBUNALE DI TORRE ANNUNZIATA
G.E. DR.SSA EMANUELA MUSI
ESECUZIONE IMMOBILIARE R.G.E. 1/2021
ESPERTO: ARCH. ILARIA MAURIELLO

CONSULENZA TECNICA D'UFFICIO

CESPITE IN TORRE ANNUNZIATA (NA) Via Prota nn.47-49:

1. Immobile al piano terra - SUB 102
2. Immobile al piano primo – SUB 4

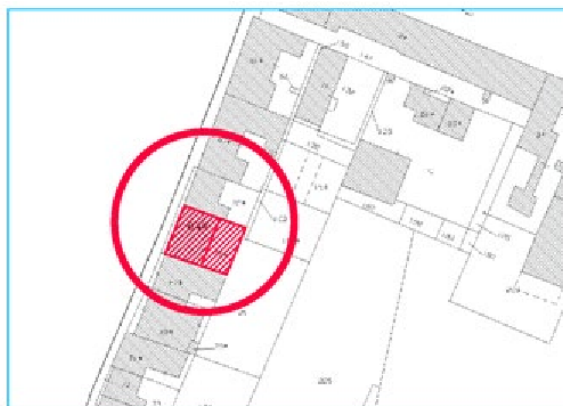
Mappa
catastale

Dallo stralcio di mappa catastale terreni (**cfr.all.4.1**) reperito dalla sottoscritta presso l'Agenzia delle Entrate di Napoli – Catasto Terreni, risulta che il lotto di terreno su cui insiste la porzione di fabbricato in cui è ricompreso il bene in questione riporta le p.lle **64, 66 e 67** del Foglio **1**.

Stralcio mappa catastale

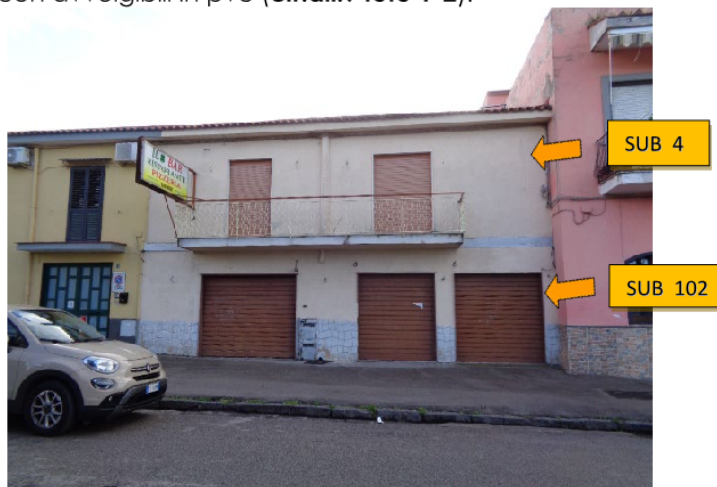
Il fabbricato in cui è ubicato il cespite è posto in adiacenza ai fabbricati limitrofi; presenta impronta regolare pressoché rettangolare e si sviluppa su n°2 livelli fuori terra (piano terra e piano primo) con copertura piana.

La struttura portante è in c.a. con tamponature del tipo tradizionale; le facciate sono trattate ad intonaco tinteggiato; le ringhiere dei balconi, in ferro verniciato, presentano profili essenziali; gli infissi di finestra sono in alluminio con avvolgibili in pvc (**cf. all.9 foto 1-2**).

Veduta del fabbricato da via Prota

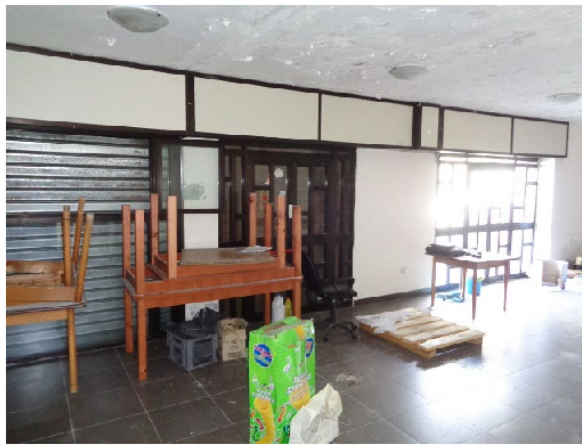
Finiture ed impianti dell'u.i. SUB 102: pavimenti in gres; pavimento e rivestimenti bagni e cucina in ceramica; infissi esterni in alluminio; pareti tinteggiate ma con presenza di spellicolamenti ed esfoliazioni a soffitto; porte d'ingresso in alluminio e vetro protetti da serrande metalliche ad apertura manuale; impianto elettrico sotto traccia; impianto di riscaldamento assente; presenza di veranda posta sul retro (lato ovest) che è oggetto di acquisizione gratuita al patrimonio del Comune; altezza utile interna misurata h= cm 292.

Immobile pignorato al PT - SUB 102: Ingresso - Sala interna

Stato manutentivo riscontrato: **MEDIOCRE.**

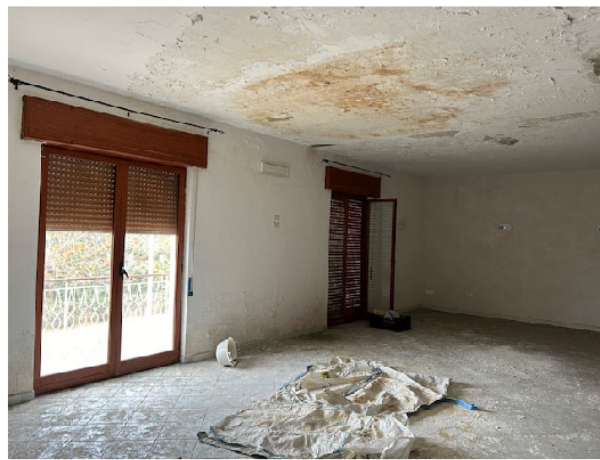
Finiture ed impianti dell'u.i. SUB 4: pavimenti in ceramica; infissi esterni in alluminio con avvolgibili in pvc; pareti tinteggiate; impianto elettrico sotto traccia; presenza di luci d'emergenza; impianto di riscaldamento assente; altezza utile interna misurata h= cm 293; presenza di botola sul balcone lato ovest che conduce al sovrastante lastrico solare.

Immobile pignorato al P1° - SUB 4: ambiente unico

Stato manutentivo riscontrato: **MEDIOCRE**.

Si precisa che sul soffitto dell'immobile SUB 4 al P.1° è stata constatata la presenza di copiose macchie da infiltrazioni provenienti dal soprastante lastrico solare di copertura. Sarà necessario procedere alla spicconatura degli intonaci del soffitto e rifacimento degli stessi intonaci e delle tinteggiature. Allo stato attuale non si constata pericolo di crolli strutturali. Accedendo al lastrico di copertura, si è preso atto di ampie pozze d'acqua piovana che ristagnano su di esso, a parere della sottoscritta a causa di non corretta pendenza del massetto sotto la guaina di impermeabilizzazione. Sarà necessario pertanto rifare la impermeabilizzazione del lastrico, con nuovo massetto delle pendenze e posa di nuova guaina bituminosa, previa rimozione di quella preesistente, ad un costo complessivo che si stima non inferiore ad **€8.000** (da ripartire tra le due u.i.).

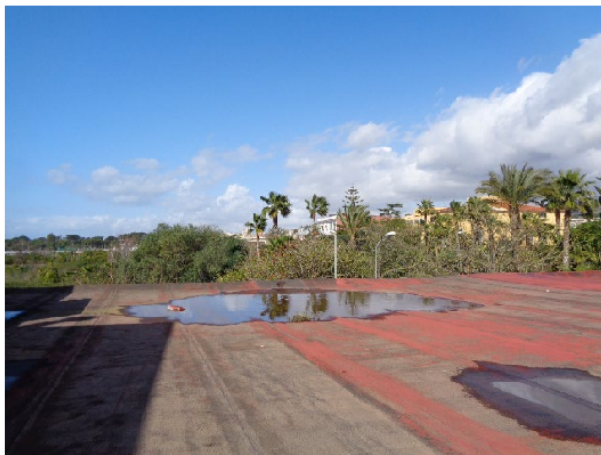
Lastrico solare: particolare della presenza di pozze di ristagno d'acqua piovana
