TRIBUNALE ORDINARIO - BUSTO ARSIZIO

ESPROPRIAZIONI IMMOBILIARI

CONSULENZA ESTIMATIVA GIUDIZIARIA

A laboratorio artigianale a CASSANO MAGNAGO VIA VITRUVIO n. 26, della superficie commerciale di **1.208,51** mq per la quota di 1/1 di piena proprietà ([REDACTED])

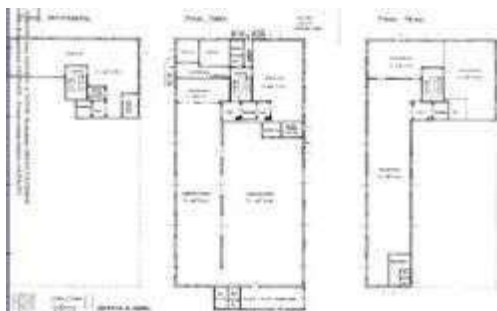
Estratto scheda planimetrica catastale - SUB. 3

Sono state rilevate le seguenti difformità: le schede planimetriche catastali non rappresentano lo stato dei luoghi legittimato dalla P.E. 148/22 e successiva SCIA VAR 1.; l'autorimessa di cui al sub. 5 è stata demolita come previsto dalla S.C.I.A. in variante. Tuttavia all'attualità il sub. 5 risulta ancora in essere al catasto urbano.

Le difformità sono regolarizzabili mediante: registrazione variazioni catastali per i sub. 2-3-4-5 con redazione di n. 4 nuove schede planimetriche catastali al completamento delle opere previste al paragrafo "conformità edilizia"
