TRIBUNALE ORDINARIO DI TORINO

Procedimento causa n.: R.G. 6050/2024

Esperto Estimatore: Arch. Silvia SIMONELLI

RELAZIONE DI STIMA IMMOBILIARE

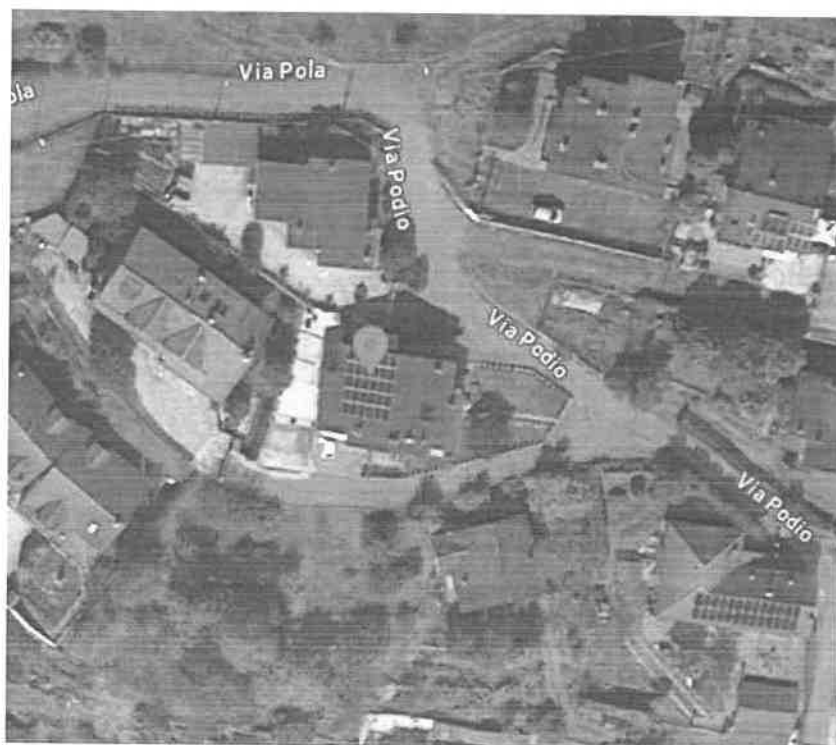
FOTO AEREA
COMPENDIO
IMMOBILIARE -
fonte Google Maps
