TRIBUNALE ORDINARIO - TORINO

ESPROPRIAZIONI IMMOBILIARI

794/2024

CONSULENZA ESTIMATIVA GIUDIZIARIA

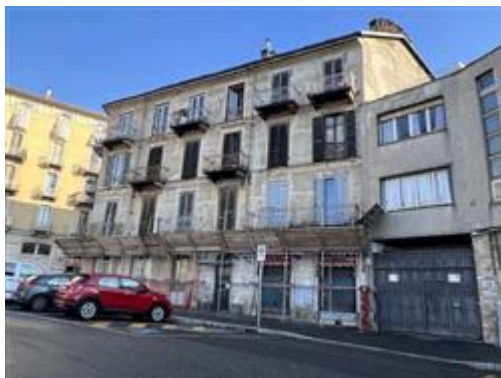
Il fabbricato in cui è ubicato l'immobile oggetto di pignoramento è situato in Torino, alla via Stradella n° 12 angolo via Pont n° 7 ed è costituito da quattro piani fuori terra oltre ad un piano interrato adibito a cantine; l'ingresso all'atrio comune avviene dal civico n° 12 della via Stradella attraverso portoncino in materiale metallico e vetro, il pavimento presenta rivestimento in piastrelle di materiale ceramico, il vano scala presenta gradini in materiale lapideo, mancorrenti in ferro e pareti trattate ad idropittura, il tutto in cattivo stato di manutenzione. Non è presente l'impianto ascensore.

vista della facciata verso via Stradella

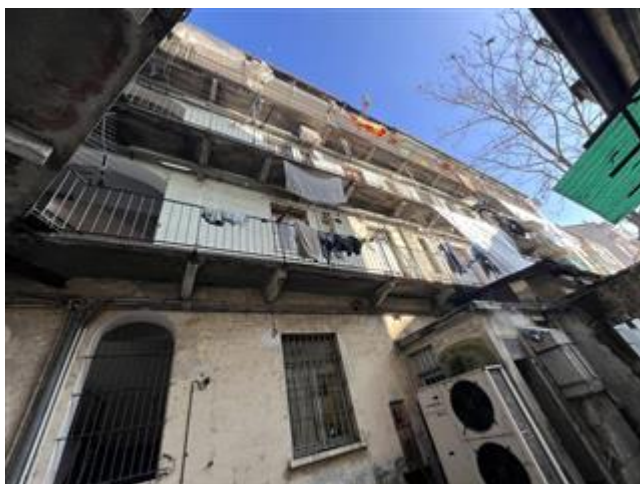
vista della facciata verso il cortile interno

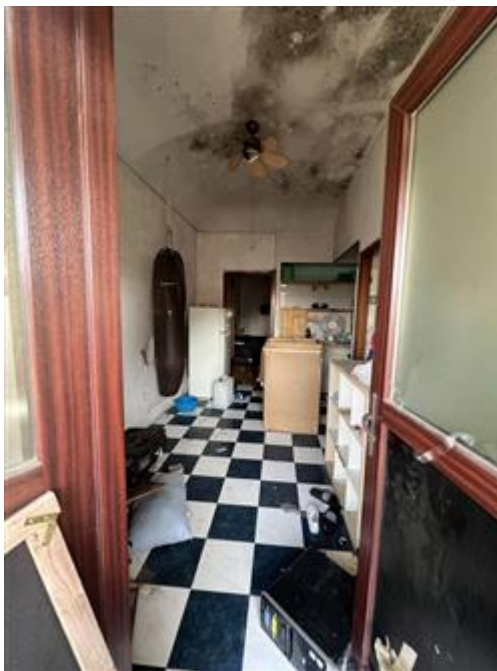
L'unità immobiliare oggetto del presente procedimento è posta al piano terzo (4 f.t.), l'ingresso avviene dal ballatoio con affaccio sul cortile comune, attraverso porta in legno con serratura di tipo semplice. L'immobile è costituito da cucina con angolo cottura, camera, antibagno e bagno, il soffitto è voltato, con altezza variabile da 2,87 m all'imposta a 3,3 m circa in chiave. I rivestimenti a pavimento della cucina e del bagno ed i rivestimenti a parete del bagno sono in piastrelle di materiale ceramico, nella camera è presente rivestimento a parquet, le pareti sono trattate ad idropittura, nell'antibagno è presente un lavabo del tipo ad incasso in mobile dedicato, nel bagno sono presenti vaso e piatto doccia, quest'ultimo posizionato nel vano originariamente costituito dal gabinetto esterno, si segnala la presenza di estese macchie di umidità in corrispondenza del soffitto, verosimilmente conseguenti ad infiltrazioni provenienti dal tetto.

Il tutto si presenta in cattivo stato di manutenzione ed in condizioni igieniche critiche a causa della presenza di escrementi di origine animale.

vista della cucina con ingresso dal ballatoio

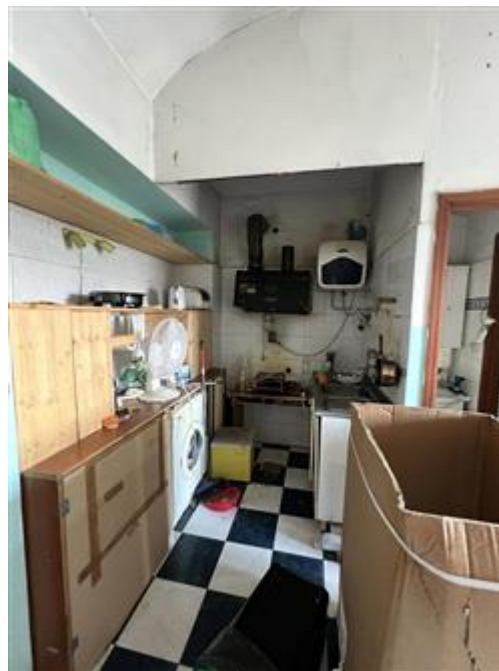
vista dell'angolo cottura

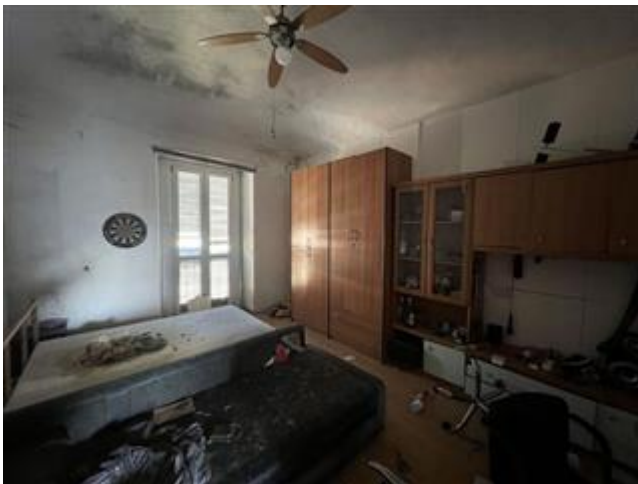
vista della camera con affaccio sulla via Pont

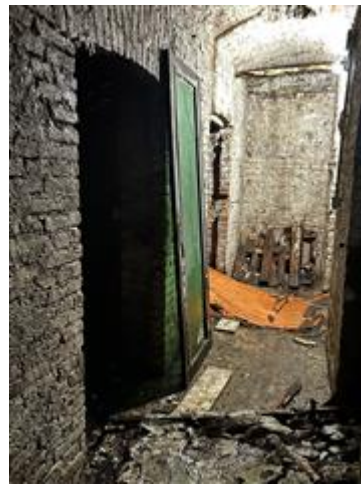
L'elevato stato di degrado del piano interrato e la mancanza di illuminazione in corrispondenza del corridoio comune che conduce alla cantina di pertinenza dell'unità immobiliare, non hanno consentito alla scrivente di eseguire il rilievo metrico e fotografico dell'interno del locale, si segnala che la cantina risulta aperta, con la porta staccata ed appoggiata alla parete adiacente.

vista della cantina posta sulla sinistra
