**Tribunale di Sciacca**

**Consulenza Tecnica d'Ufficio nel procedimento  
esecuzioni immobiliari n. di ruolo generale 55/2023**

**PERIZIA DI STIMA IMMOBILIARE**

Ubicazione: Comune di Sciacca (AG), C/da Santa Maria

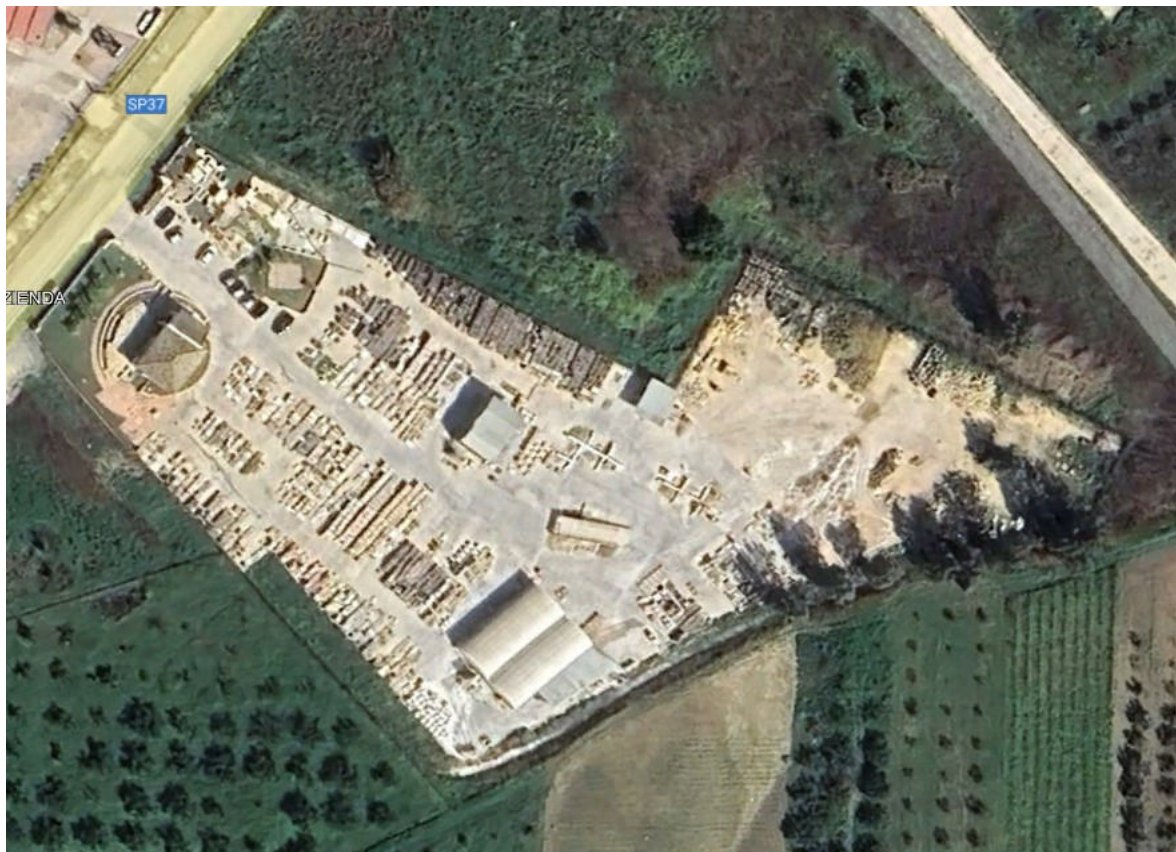
Ortofoto attuale (da Google Earth)

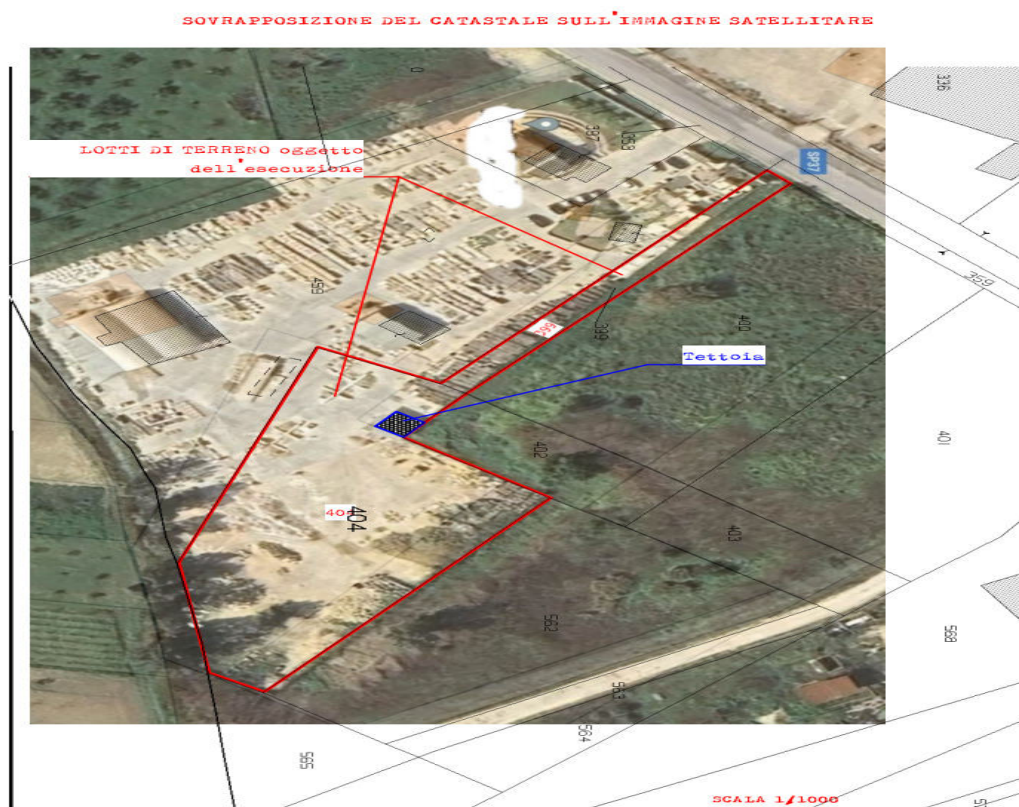
Ai fini dell'esatta individuazione dell'immobile oggetto del pignoramento si è effettuato un raffronto tra una ortofoto satellitare attuale e la mappa catastale **(All.1a)**, riscontrando la corrispondenza tra quanto pignorato e la situazione reale dei luoghi.

Sovrapposizione ortofoto attuale e mappa catastale

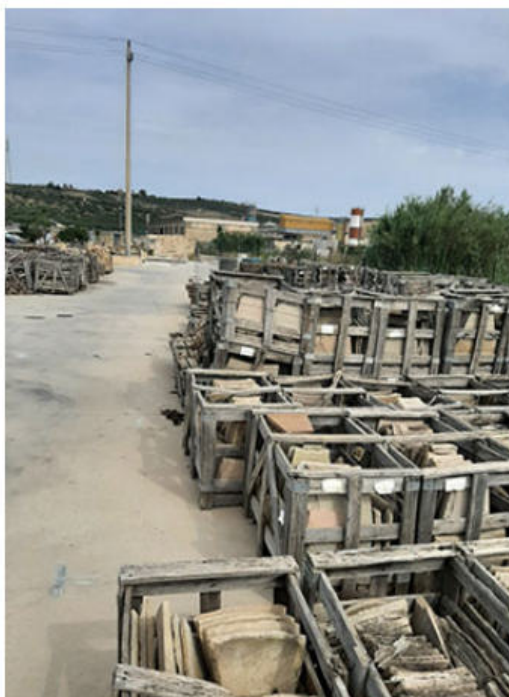
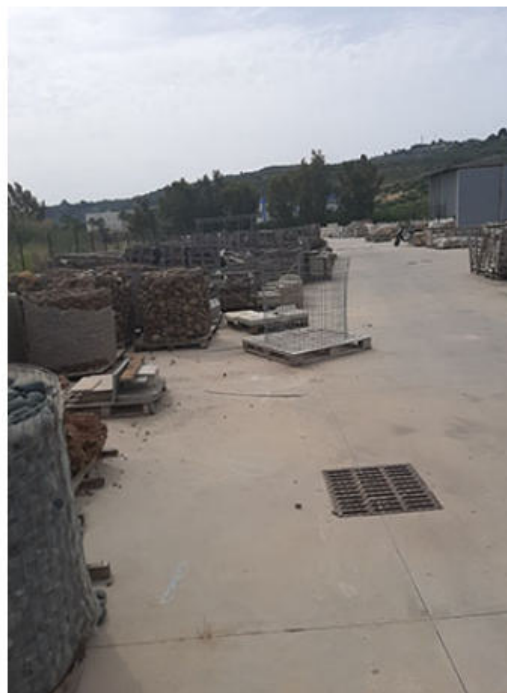
FM 51 - PART. 399

- **Ubicazione:** Sciacca (AG), C/da Santa Maria (zona del territorio di Sciacca destinata ad insediamenti industriali)
  - **Caratteristiche strutturali:** Terreni incolti utilizzati in parte come deposito espositivo di materiale lapideo.

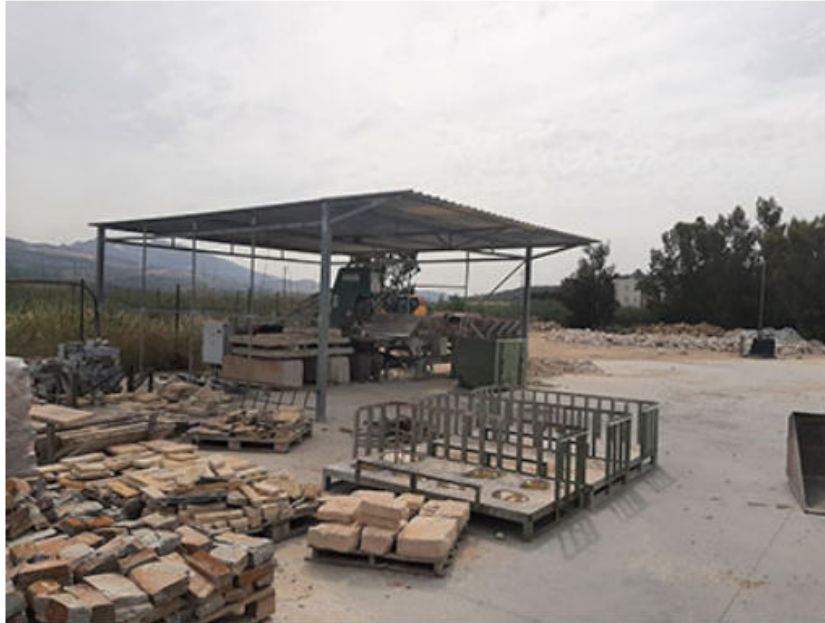
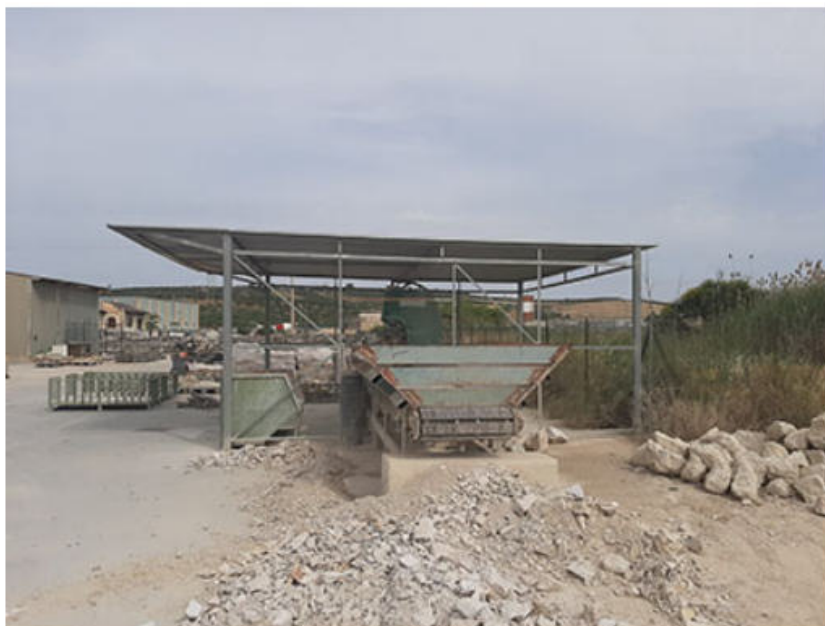
FM 51 - PART. 404

- **Pertinenze:**
  - **Composizione interna:** Terreno incolto utilizzato come deposito di materiali lapidei e in parte inutilizzato. All'interno della part.lla n. 404 insiste una piccola tettoia in metallo di cui non è agli atti nessuna documentazione, sotto la quale sono posizionati macchinari utili alla lavorazione dei materiali lapidei.

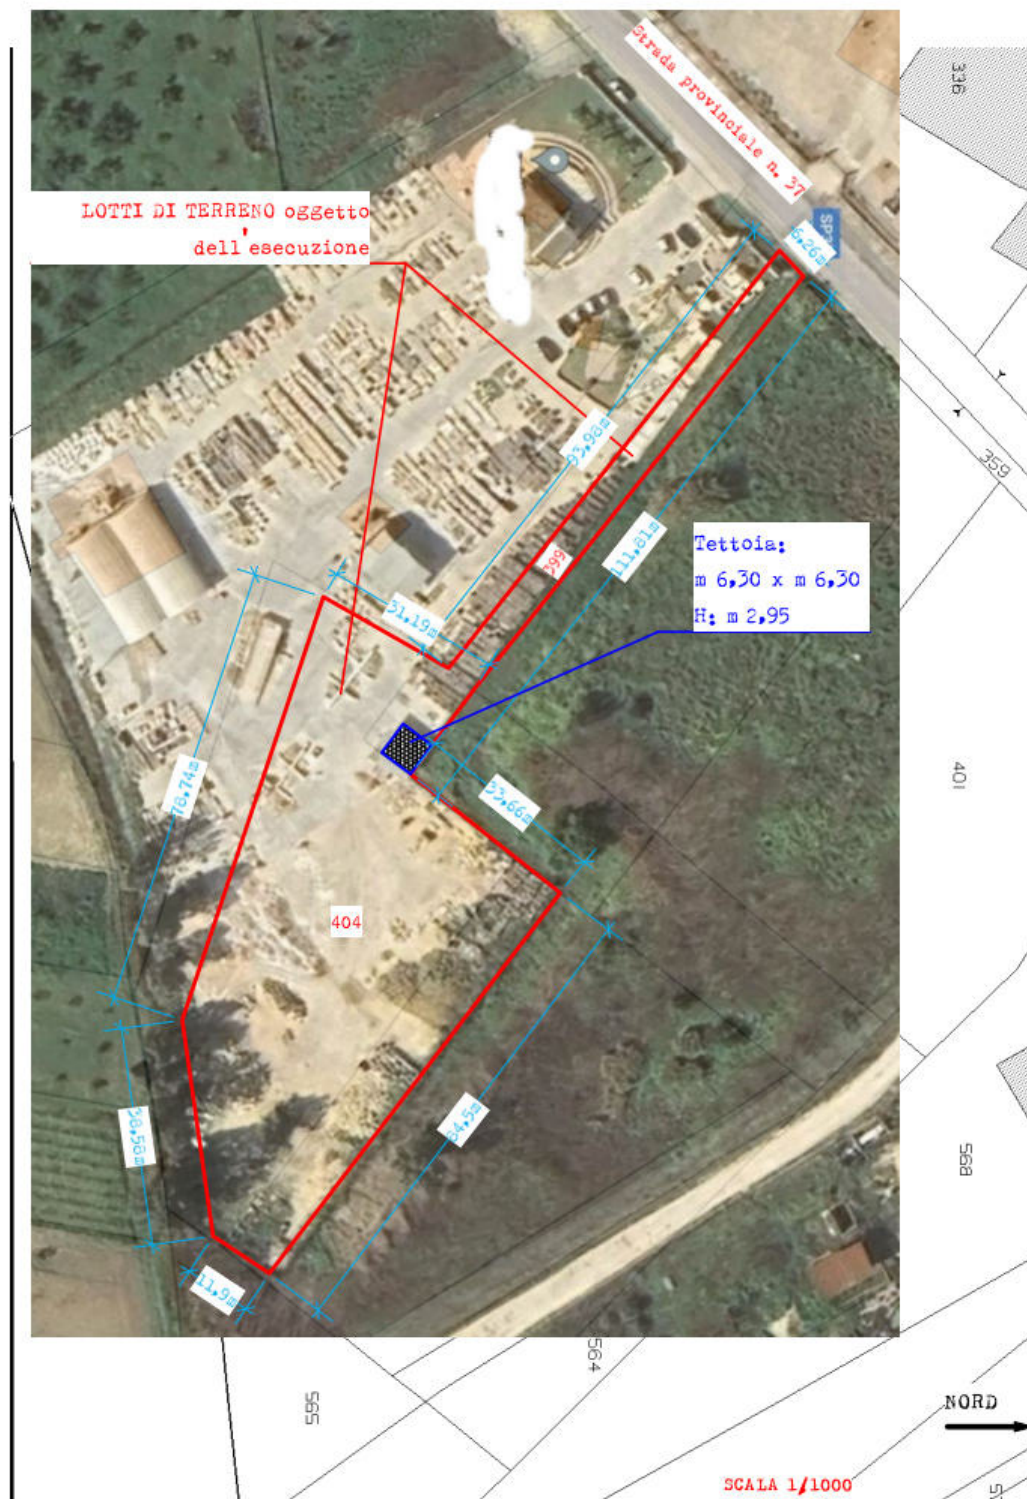
Planimetria di rilievo dello stato di fatto

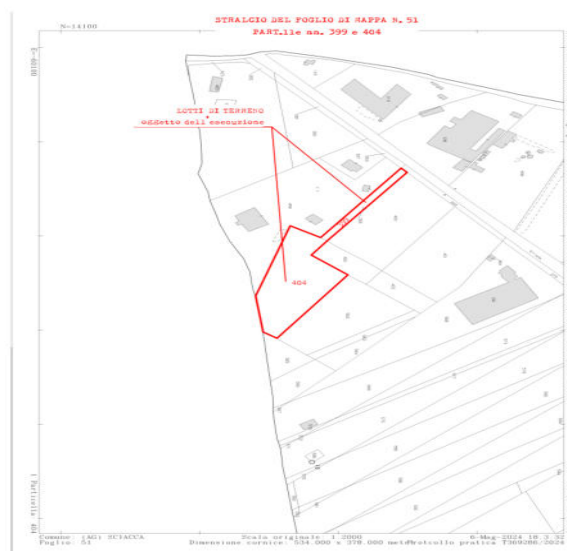
- **Intestatari catastali dell'immobile:** società (s.n.c.) "α" (si veda esecutato in atti)
- **Planimetria catastale:** Lo stato attuale dei luoghi risulta in gran parte conforme alla planimetria catastale del foglio di mappa n. 51 escludendo una tettoia in ferro delle dimensioni di m. 6,30 x 6,30 (mq 39,69) che non risulta inserita in mappa. La part.lla n. 399 e la 404 derivano da un frazionamento del 06.10.2003.

Estratto planimetria catastale (All.1d e 1a)

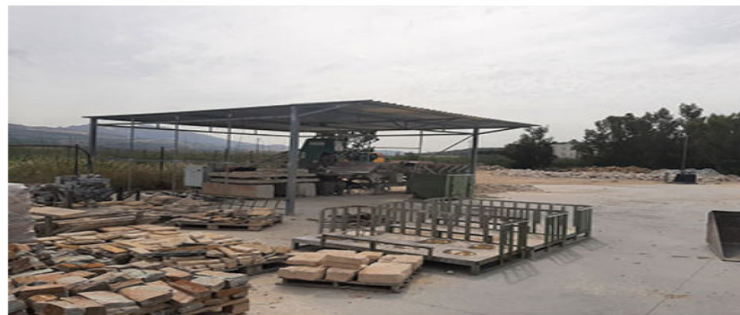
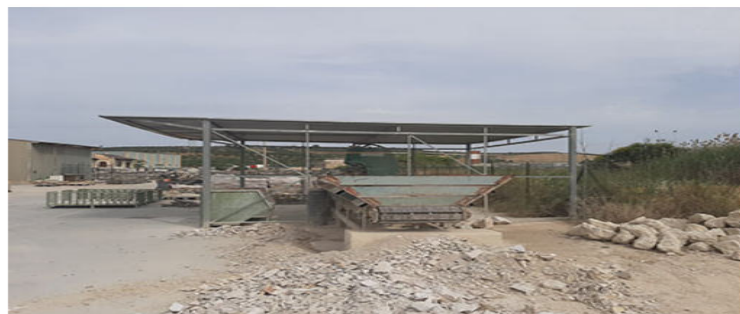
FM 51 - PART. 404

Lo stato attuale dei luoghi risulta compromesso da una piccola tettoia in ferro delle dimensioni di m. 6,30 x 6,30 (mq 39,69) che non risulta inserita in mappa. Dal rilievo effettuato durante il sopralluogo (**all. A**) all'interno della part. 404 insiste una **tettoia con struttura in profilati in ferro zincato e copertura in lastre del tipo "lamiera zincata grecata"** con una superficie complessiva calcolata di mq 39,69. Di detta struttura non risulta alcun titolo edilizio agli atti in quanto il CDU rilasciato dal Comune di Sciacca non menziona nessuna struttura edilizia e comunque sicuramente non risulta censita in catasto, non rispetta le prescrizioni minime di distanze dai confini e per cui si rende necessaria come già anticipato lo smontaggio e la rimozione;

1) voce di prezzo regionale (21.1.21): Scomposizione di piccola orditura e/o tavolato in legno (esclusa la grossa armatura), compresi la scelta e l'accatastamento del materiale utilizzabile ed il carico del materiale di risulta sul cassone di raccolta, escluso il trasporto a rifiuto, €/mq 6,93. Da cui mq. 39,69 x € 6,93 = in c.t. **€ 275,00;**

2) voce di prezzo regionale (RU24\_M2): Manodopera di n. 2 Operai specializzati necessari per lo smontaggio dei profilati verticali: €/h 29,94 cad.. Da cui ore 4 x € 29,94 x 2 = in c.t. **€ 235,00;**

2) Oneri per le prestazioni professionali tecniche per lo smontaggio e la rimozione della tettoia in ferro (circa **€ 1.000,00**).

I costi come sopra determinati per il ripristino dei luoghi saranno detratti dal valore di stima ed **ammontano a circa € 1.900,00** in c.t..
