**Rapporto di stima Esecuzione Immobiliare – RGE 32/2023:
ELABORATO UNICO A SEGUITO DI ACCATASTAMENTO E FRAZIONAMENTO IN LOTTI**

RAPPORTO DI VALUTAZIONE
Lotto 001
VILLA CON ANNESSO TERRENO DI PERTINENZA
GAVIRATE VIA DELLA TRINITA', 11 (già 1)

RAPPORTO DI VALUTAZIONE
Lotto 002
EDIFICIO IN COSTRUZIONE PER
COMPLESSO MULTIFUNZIONALE ALBERGHIERO
GAVIRATE VIA TRINITA', 6 (A. Mazza, snc)

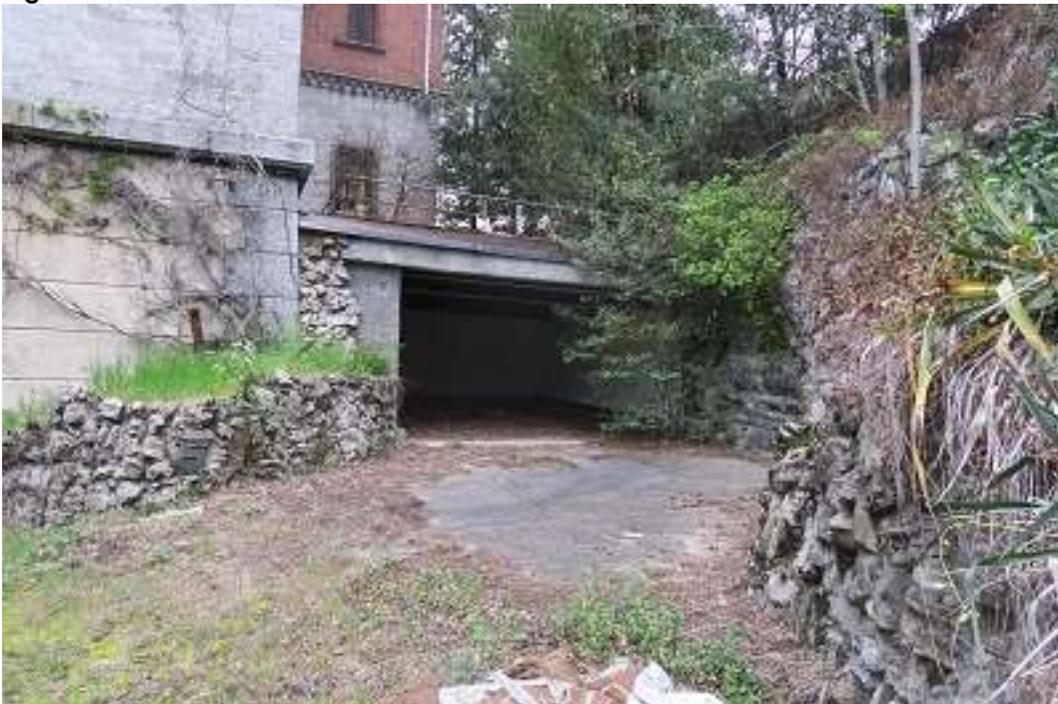
Autorimessa situata al piano seminterrato 1 nella area nord esterna a cortile posta in aderenza alla villa.

Ingresso autorimessa interno corte

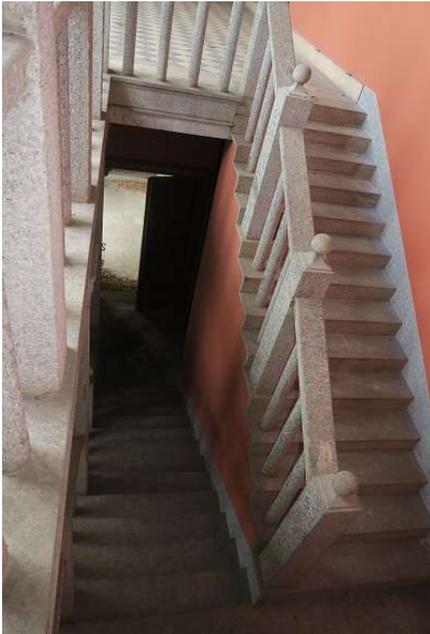
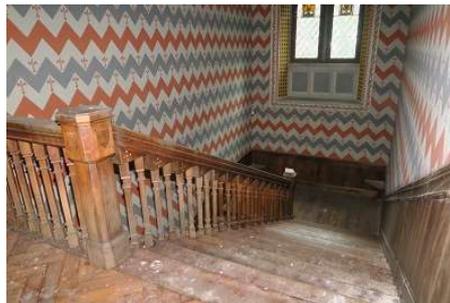
Particolare scala monumentale e scala interna ai piani

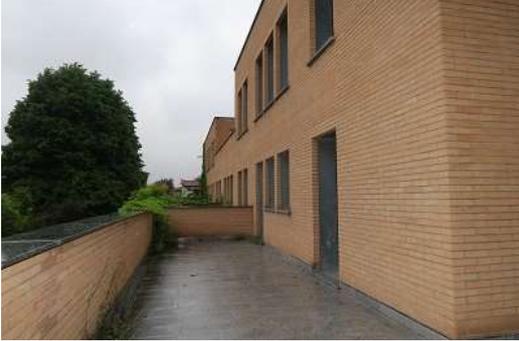
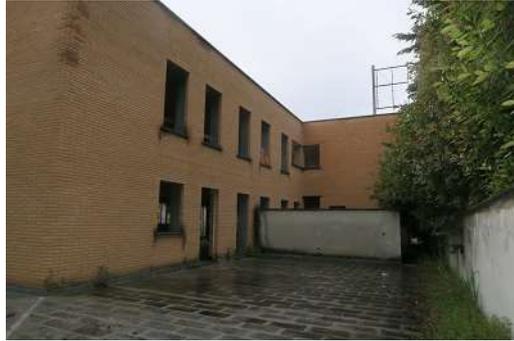
Trattasi di un edificio con attuale destinazione residenziale trasformabile in complesso multifunzionale alberghiero. Lo stabile di nuova costruzione si sviluppa su tre piani e attualmente si presenta completato solo allo stato rustico. La costruzione costituita da una muratura perimetrale in mattoni ai piani superiori e in cemento armato al piano interrato, presenta solai in predalles al piano interrato e latero-cemento sugli altri piani, è inserita nel mappale n. 7840 (area di proprietà esclusiva a seguito di frazionamento e divisione in lotti). Dalla documentazione esaminata emerge che il fabbricato costruito era parte di un progetto previsionale che comprendeva altri fabbricati che avrebbero costituito il complesso multifunzionale, mai ufficialmente approvato dagli uffici.

Lotto 002 Complesso multifunzionale alberghiero in costruzione

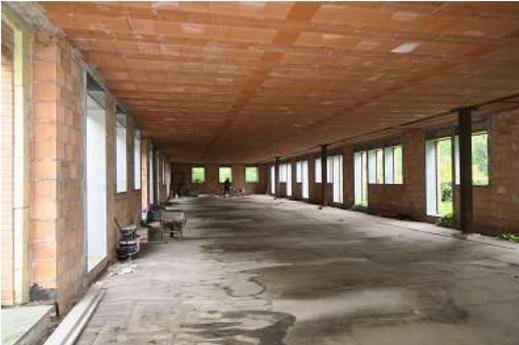
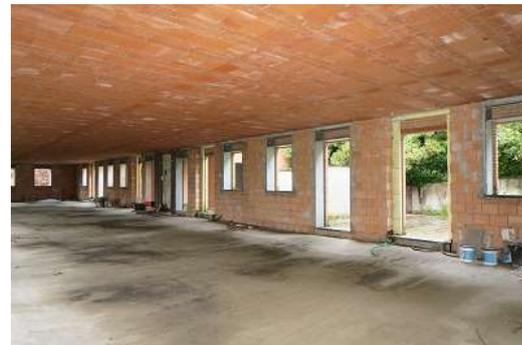
Piano terra: analogamente al piano interrato è costituito da un unico grande ambiente allo stato rustico con presenza del solo involucro esterno con una muratura di finitura in mattone paramano.

Piano terra

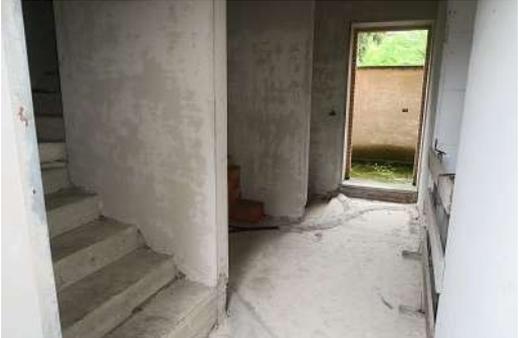
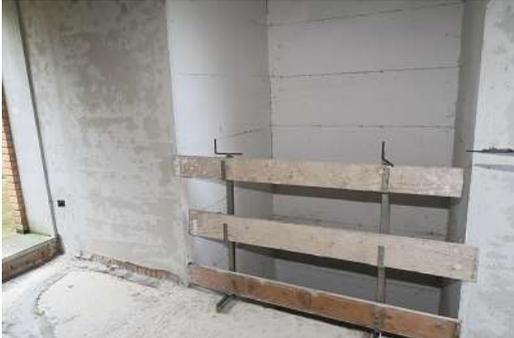
Piano interrato: costituito da un unico grande ambiente allo stato rustico costituito da muratura in cemento armato, solai e pilastri. L'accesso ai piani superiori avviene attraverso un corpo di fabbrica prospiciente con funzione di vano scala e ascensore sempre allo stato rustico.

Corpo scala/ascensore

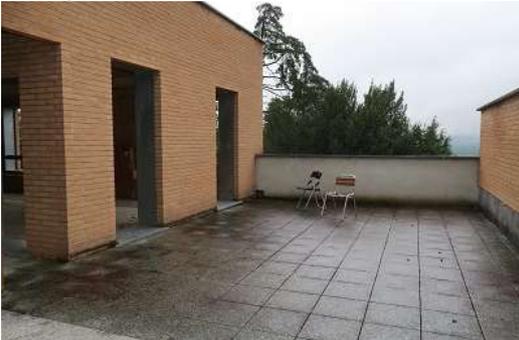
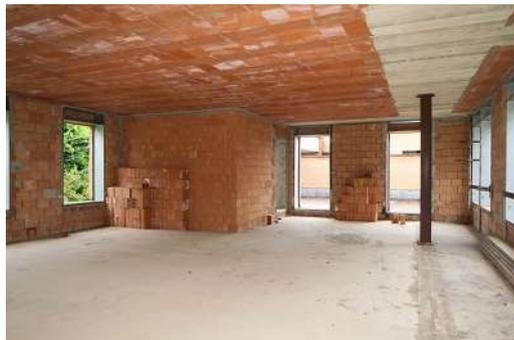
Piano Primo: costituito da due grandi ambienti speculari, sempre al rustico con affaccio su entrambi gli ambienti ad un ampio terrazzo scoperto.

Piano primo/terrazzi

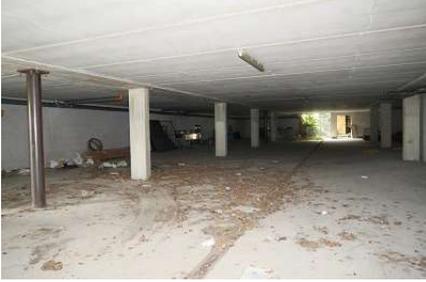
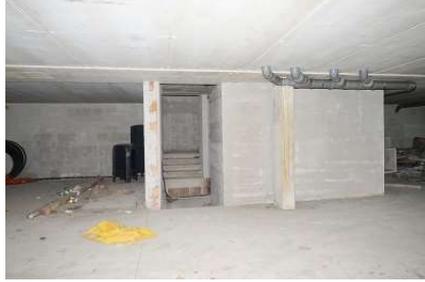
Piano interrato: costituito da un unico grande ambiente allo stato rustico costituito da muratura in cemento armato, solai e pilastri. L'accesso ai piani superiori avviene attraverso un corpo di fabbrica prospiciente con funzione di vano scala e ascensore sempre allo stato rustico.

Piano interrato

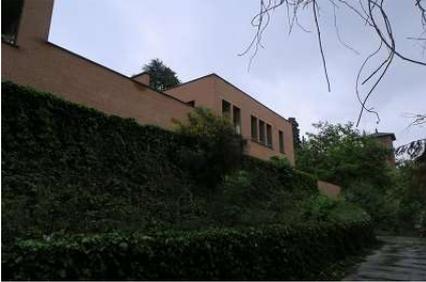
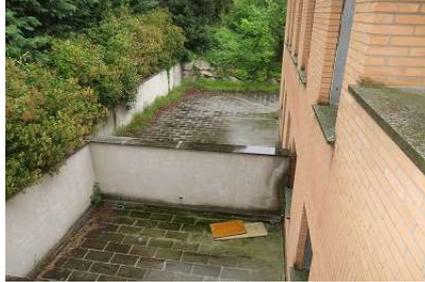
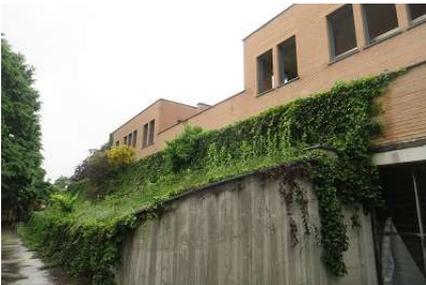
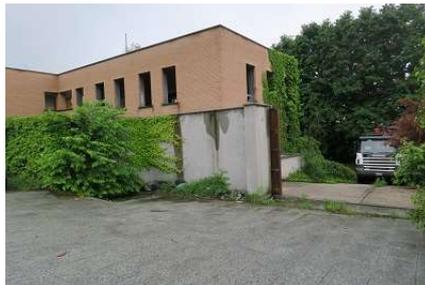
L'edificio al piano terra è circondato da un camminamento esterno perimetrale già pavimentato con alcune murature esterne di divisione. Ricomprende inoltre: Area esterna pertinenziale di proprietà esclusiva del fabbricato (*oltre al mappale 6395 cfr visura catastale aggiornata*) degradante verso il lago, si sviluppa su una superficie catastale di circa 3.700,00 mq. (derivante da tipo frazionamento Protocollo n.: 2024/VA0098870 Data di approvazione: 03/05/2024 cfr mappa allegata); l'accesso al mappale avviene attraverso un cancello carraio posto in corrispondenza della via Aldo Mazza. Attualmente lo stato di abbandono ha notevolmente compromesso la sua fruibilità. il tutto come meglio rappresentato sulle tavole grafiche allegate

Vista aree esterne/pavimentazione/ingresso
