# TRIBUNALE DI TERMINI IMERESE

Perizia dell'Esperto ex art. 568 c.p.c. Ing. Caterina Giacona, nell'Esecuzione Immobiliare 101/2024 del R.G.E.

**Bene** – Appartamento sito in Bagheria (PA) – Via Ignazio Marabitti n.25 P1, identificato al N.C.E.U. al fg. 12, p.lla 1363, sub 4 cat. A/3 (Coord. Geografiche: 38° 4'59.40"N - 13°30'42.10"E)

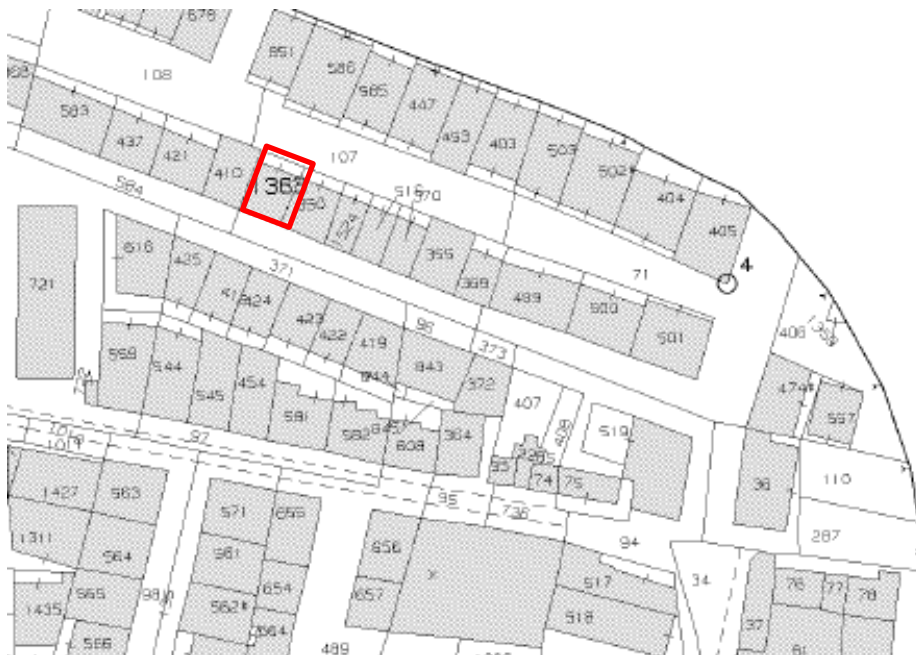
FIGURA 3 – ESTRATTO DI MAPPA CATASTALE

L'immobile confina: a Nord con particella 107, a Est con edificio identificato con la particella 350, a Sud con particella 371, ad Ovest con edificio identificato con la particella n.410, tutti del foglio 12 del Comune di Bagheria.

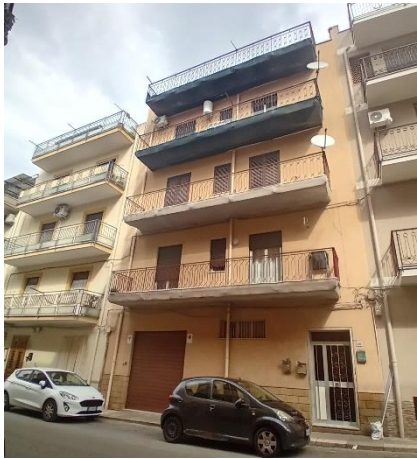
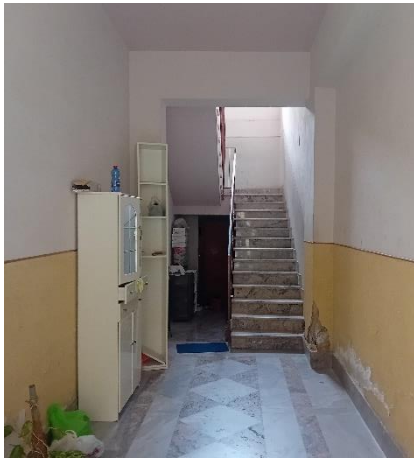
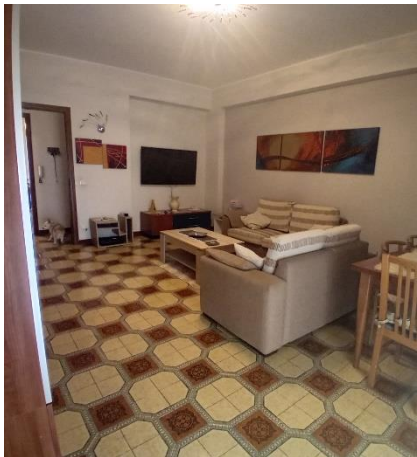
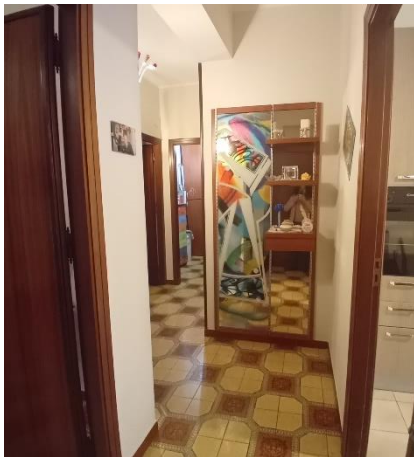
L'immobile si presenta in buone condizioni generali ed allo stato non necessita di interventi urgenti. Da segnalare comunque che i balconi del piano primo (immobile oggetto di pignoramento) e del piano secondo necessitano di interventi di manutenzione per distacco del fondo e provvisoriamente sono provvisti di rete di protezione per evitare la caduta dei calcinacci.

L'appartamento si trova in buone condizioni di manutenzione e presenta una doppia esposizione: il balcone del salone si affaccia su via I. Marabitti, mentre quello della cucina su via G. Salernitano, garantendo una buona luminosità e aerazione degli ambienti. Con riguardo agli infissi quelli interni sono in legno tamburato mentre quelli esterni in alluminio con vetro singolo muniti di oscuranti in avvolgibili in pvc.

Si segnala, tuttavia, che i balconi sia del piano dell'immobile sia di quello superiore necessitano di interventi di sistemazione in quanto interessati da un fenomeno di sfondellamento dell'estradosso inferiore e distacco del frontalino. Attualmente è stato installato un telo di protezione per prevenire la caduta di porzioni di calcestruzzo. Per quanto attiene alla dotazione impiantistica: l'impianto elettrico è privo di certificazione ma risulta comunque efficiente e funzionale allo scopo; non è presente un impianto di riscaldamento; l'acqua calda sanitaria è assicurata mediante scaldabagno elettrico. La debitrice ha inoltre riferito circa l'esistenza di una riserva idrica interrata nel terrazzo al piano terra di proprietà terzi.

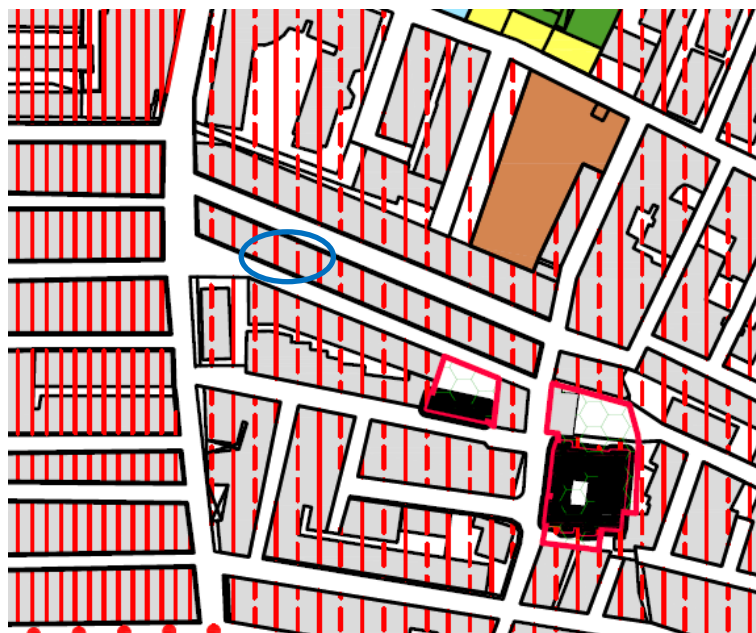
FIGURA 7 – STRALCIO PRG

Secondo l'aggiornamento del PRG della Città di Bagheria, l'immobile ricade in zona B2 così definita: “aree urbane con sottoutilizzazione delle cubature e fenomeni diffusi di abusivismo edilizio”
