TRIBUNALE DI PARMA

RELAZIONE DI STIMA

ESECUZIONE IMMOBILIARE: N. 171/2024 R.G. Es. Imm.

Unità immobiliari site in Comune di Parma (PR), frazione Vicomero, Strada San Rocco n.14.

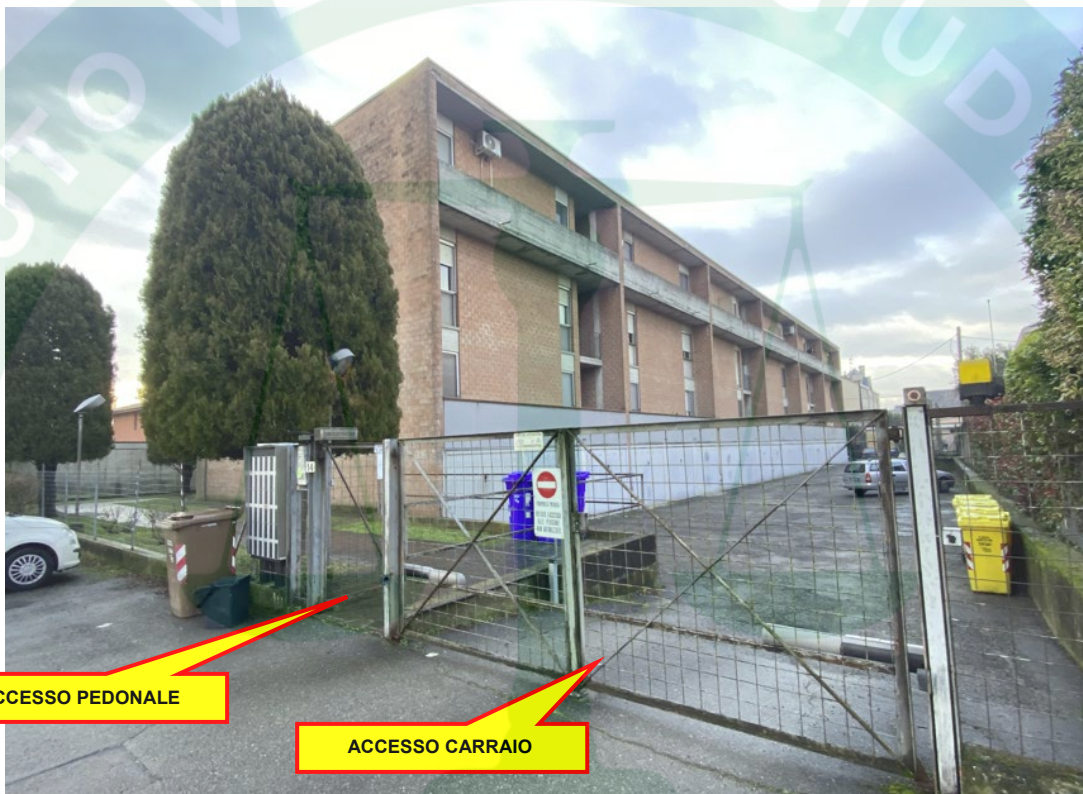
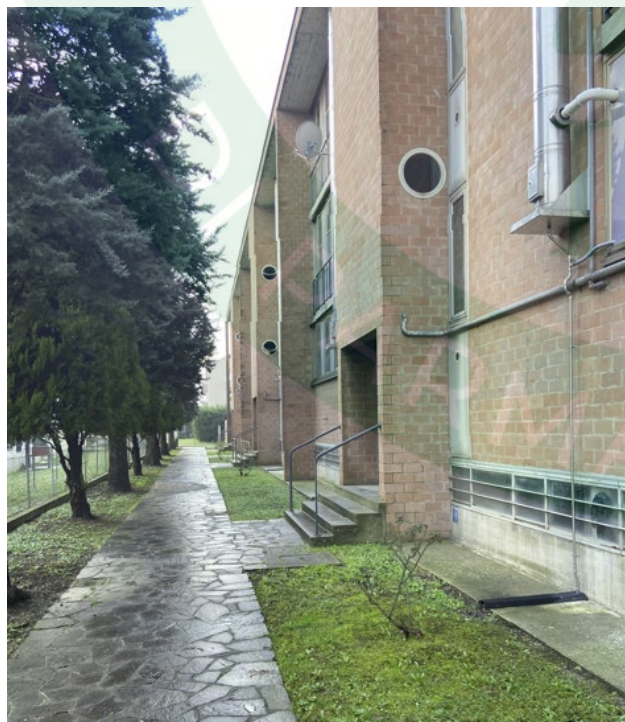
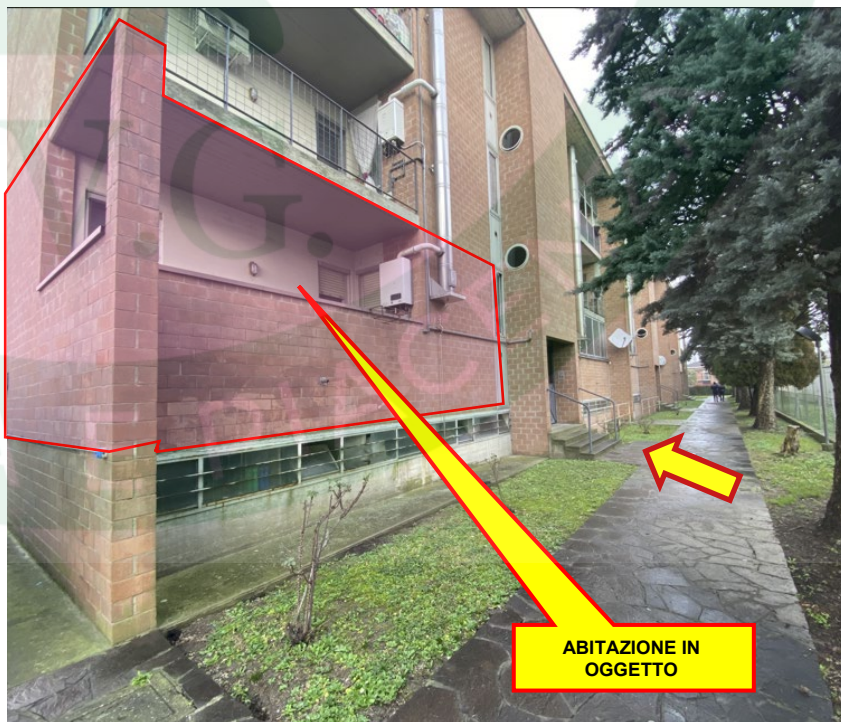
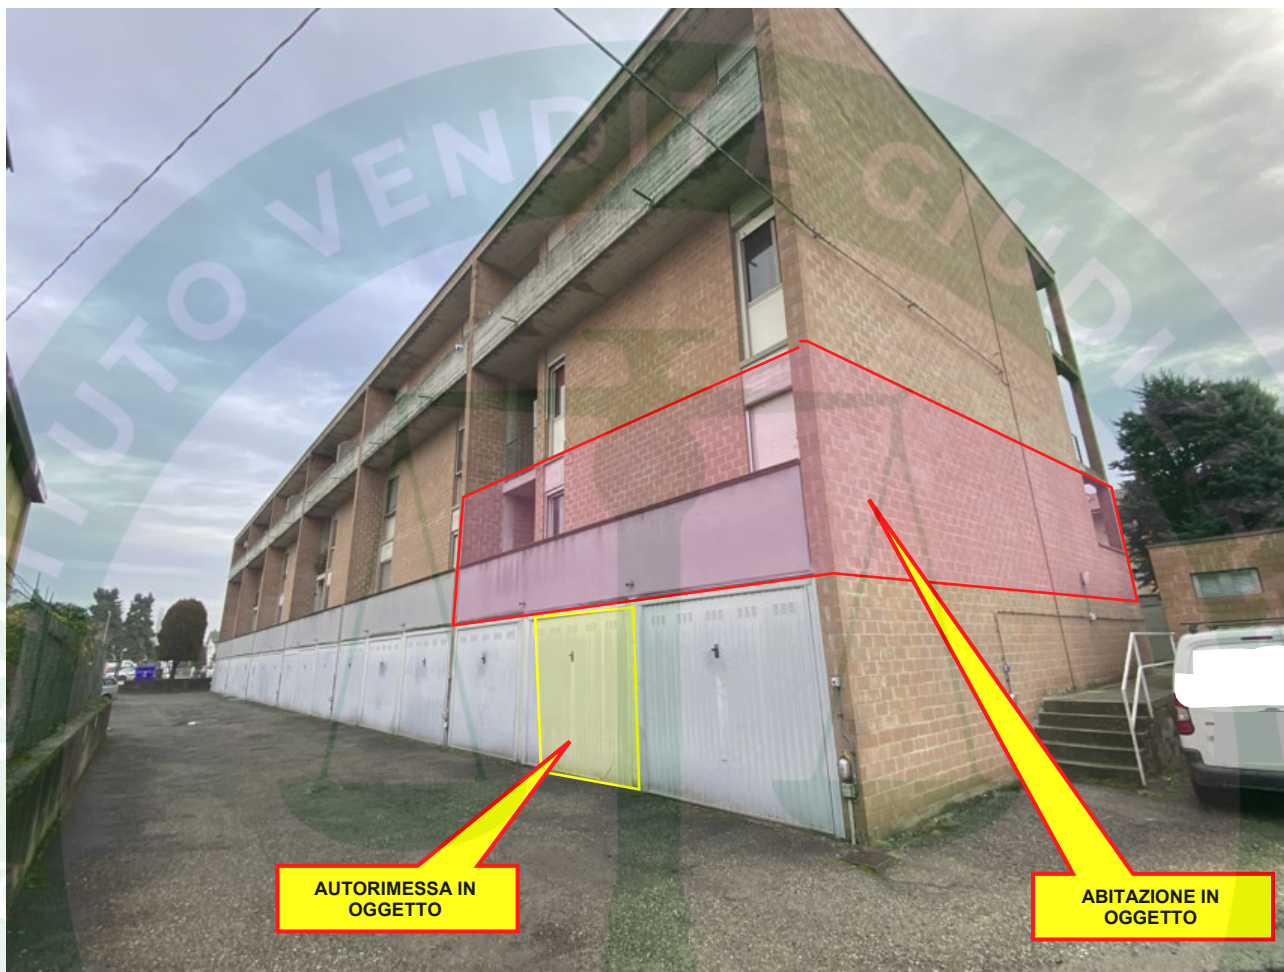
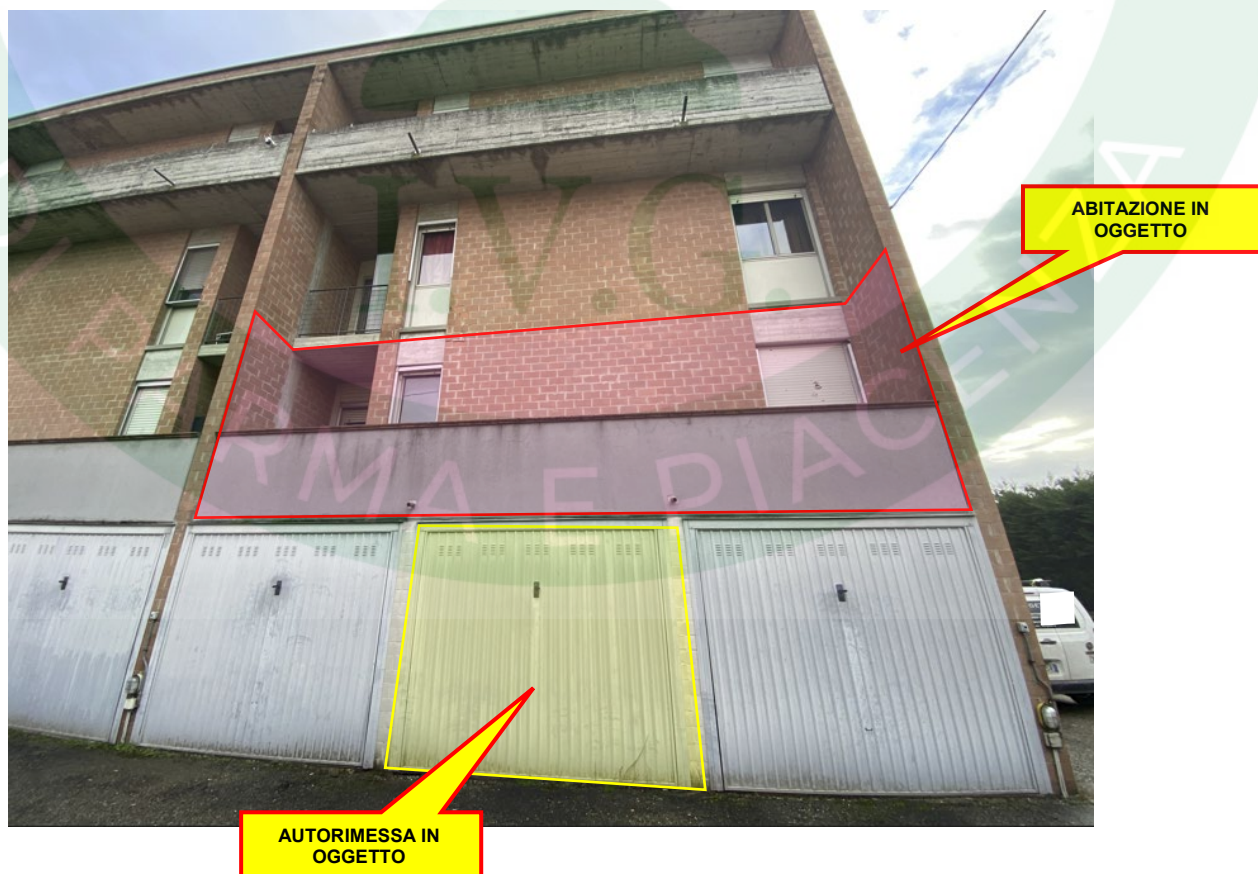
L'area cortilizia carrabile presenta pavimentazione bituminosa rovinata, il camminamento di accesso pedonale è pavimentato con lastre di pietra.

L'edificio presenta facciate con mattoni faccia vista, i parapetti dei balconi sul fronte ovest sono in cemento armato a vista, tranne al piano primo ove sono in ringhiera metallica, mentre sul fronte est sono in mattoni faccia vista al piano rialzato e in ringhiera metallica ai piani superiori.

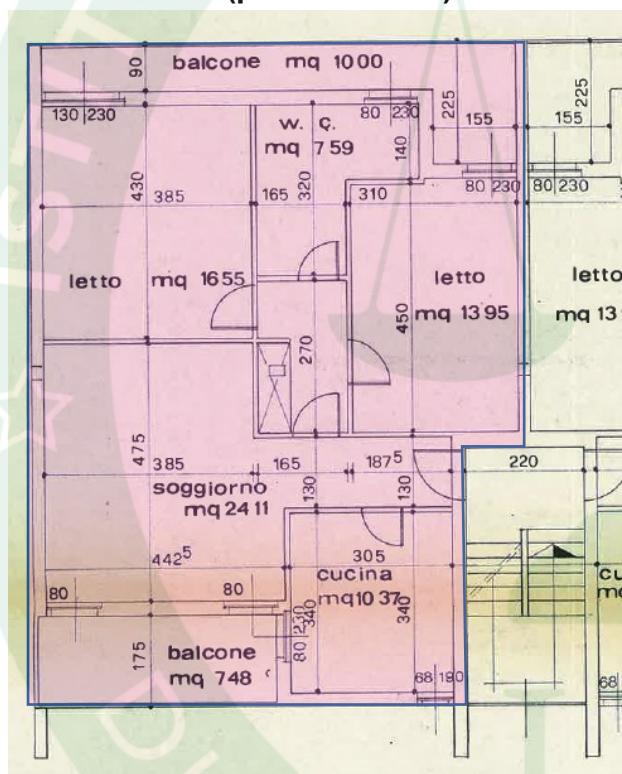
STRALCIO PLANIMETRIA ALLEGATA AL TITOLO EDILIZIO

Percorrendo il camminamento pedonale fino all'estremità sud dell'edificio, si raggiunge l'ultimo portone d'ingresso da cui si accede al vano scala che serve tutti i piani. Al piano rialzato è posto l'appartamento di che trattasi.

Dalla porta si entra nell'ingresso che consente di accedere alla cucina, al soggiorno e al disimpegno, quest'ultimo serve le due camere da letto e il bagno.

L'abitazione è dotata di due balconi, uno posto sul fronte est e l'altro sul fronte ovest.

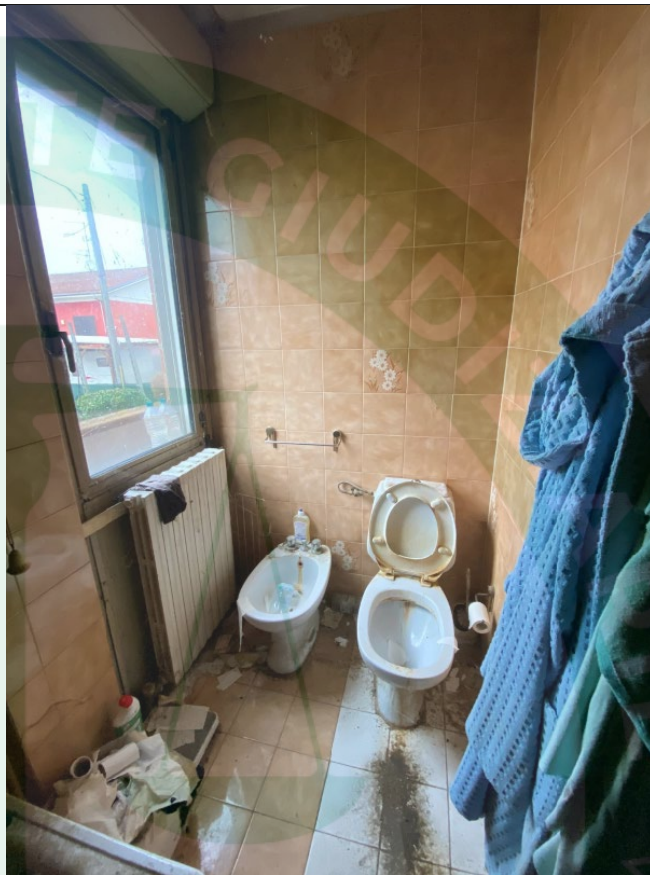
Come già detto, il pavimento in parquet è molto rovinato in alcune zone e sul soffitto del bagno sono presenti delle macchie che denotano una precedente infiltrazione dal piano superiore, probabilmente risolta. Si segnala, altresì, che i sanitari del bagno sono in condizioni precarie e i pavimenti in ceramica sono interessati da macchie, come pure i rivestimenti.

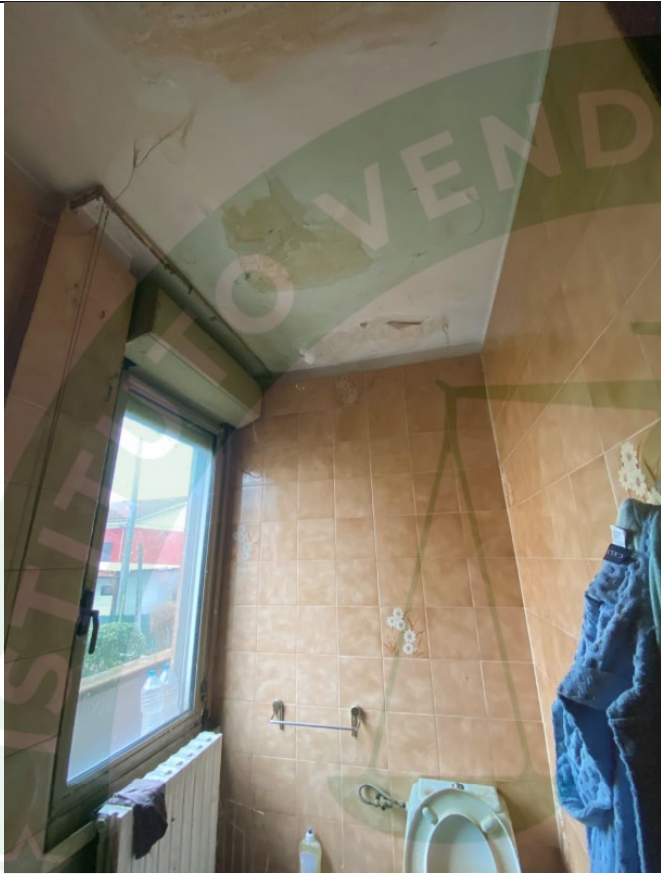
macchie a soffitto in bagno

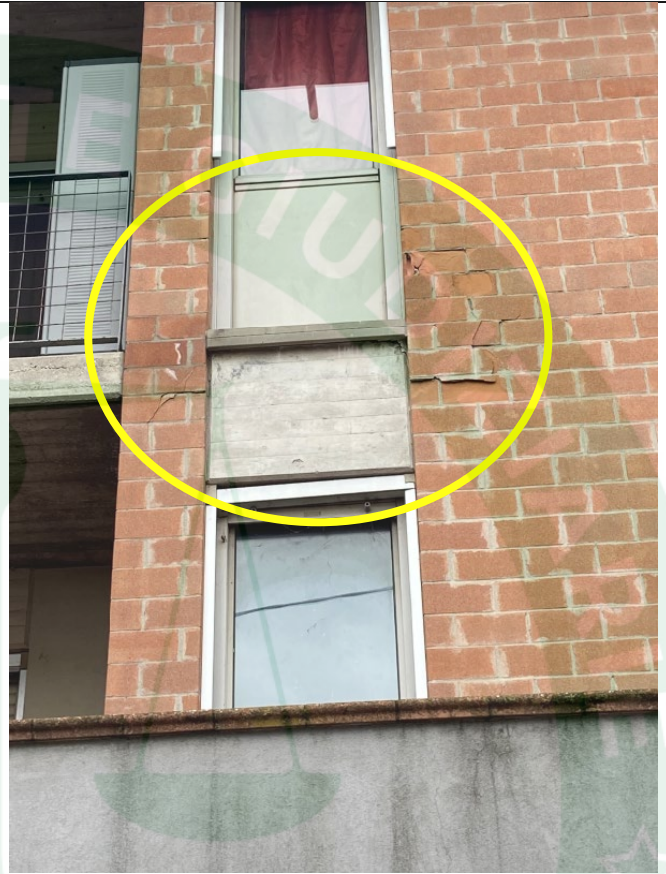
Il bagno presenta rivestimento in piastrelle di ceramica a tutta altezza ed è dotato di vaso igienico con cassetta di scarico esterna, bidet, lavabo, vasca da bagno con doccia. La rubinetteria è priva di miscelatori, tranne per il lavabo. A soffitto sono presenti delle macchie che denotano una precedente infiltrazione dal piano superiore, probabilmente risolta. Con buone probabilità la medesima infiltrazione ha causato la problematica visibile in facciata in corrispondenza della finestra.

problematica in facciata

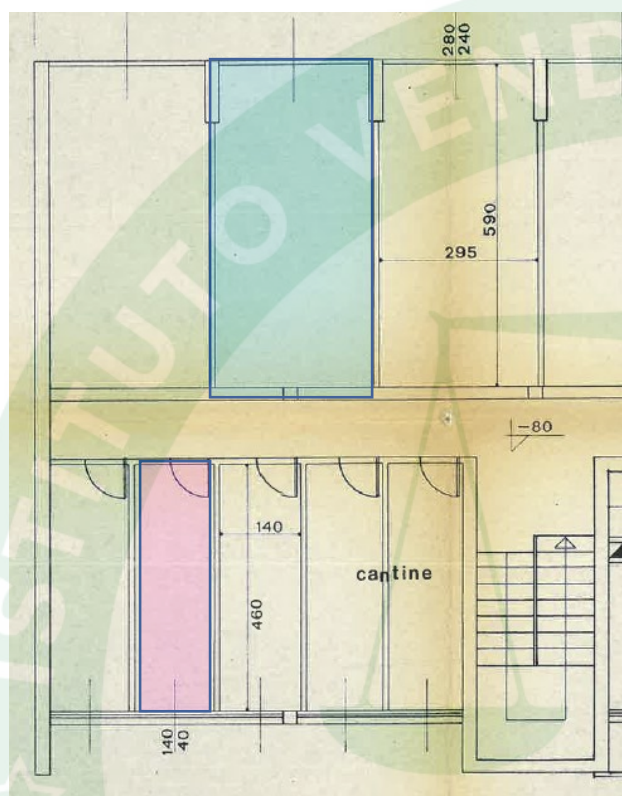
STRALCIO PLANIMETRIA ALLEGATA AL TITOLO EDILIZIO

Cantina - Dal vano scala comune si accede al piano seminterrato e attraverso il corridoio condominiale si ha accesso alla cantina. Questa presenta soffitto e pareti intonacati e tinteggiati in colore bianco. Il pavimento è in battuto di cemento. Sulla parete ad est è presente un infisso a nastro con telaio metallico, in parte fisso, la parte apribile presenta un'anta con apertura a vasistas.

Autorimessa - Si accede dall'area cortilizia condominiale. Presenta pavimento in battuto di cemento. Le pareti e il soffitto sono intonacati (la porzione iniziale delle pareti è priva di intonaco) e tinteggiati. La porta di accesso è di tipo basculante metallica.
